RAPPORT D'INSPECTION

But de l'inspection : Vérifier les installations et activités de l'entreprise Conteneurs Excava-Tech inc. au 7400, rue Vérité, arrondissement St-Laurent, à Montréal.

Nom du lieu : Conteneurs Excava-Tech inc. (Bâtiment commercial)

Adresse du lieu : 7400, rue Vérité
Saint-Laurent (Québec) H4S 1C5

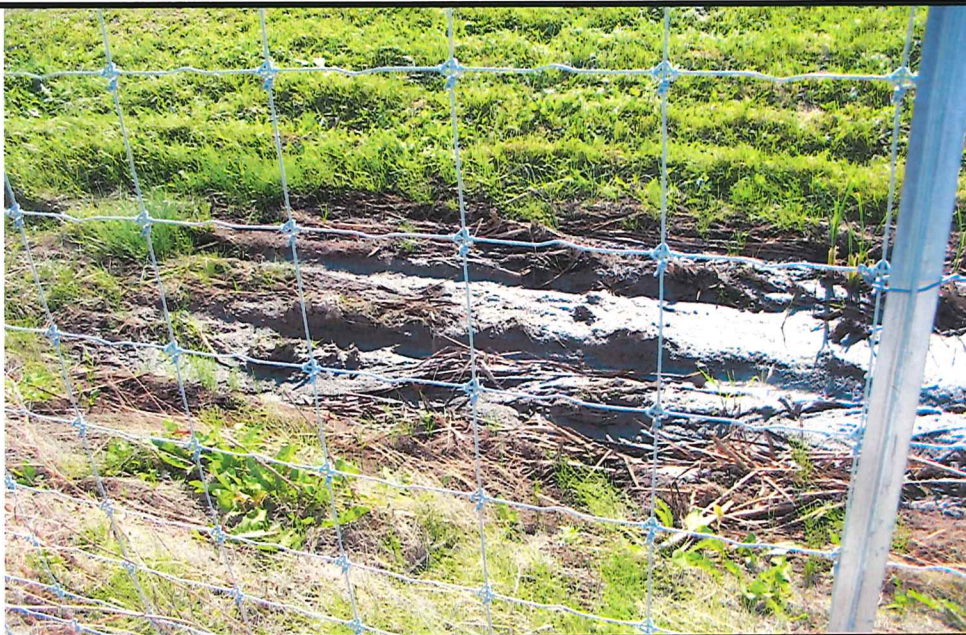
Photo # 1:

Le déversement d'huile se serait rendu
jusqu'à fausse. *M.D. et al. 28 Sept 2007
au fossé.*

Le terrain de l'autre côté de la clôture
appartient à l'aéroport
