RAPPORT D'INSPECTION

Date de l'inspection : 2015-07-29

Nom usuel du lieu : Île Locas

Lien hydrique reliant l'étang Est
à la rivière des Mille-Îles et remblai rehaussant la rive de l'Étang Est

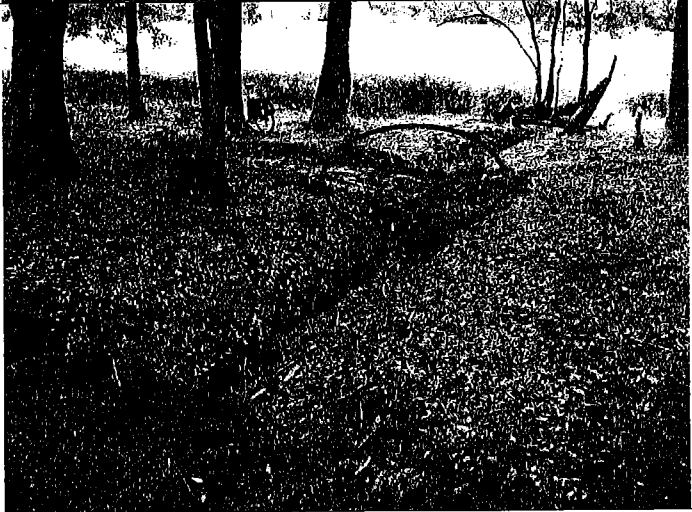
| <p>Photo comparative</p> | |

| <p>Description : Vue en direction nord-ouest sur une section du lien hydrique entre l'étang est et la rivière des mille-îles. Cette section du lien hydrique était présente lors de l'inspection du 2 juin 2010 (voir photo ci-dessous). Toutefois un remblai qui obstruait cette section du lien hydrique a été retiré (voir zone identifiée en orange).</p> | |
| <p>Fichier : DSCN012.JPG</p> | |
| <p>Description : Photo comparative prise par André Ménard lors d'une inspection réalisée le 2 juin 2010.</p> | |

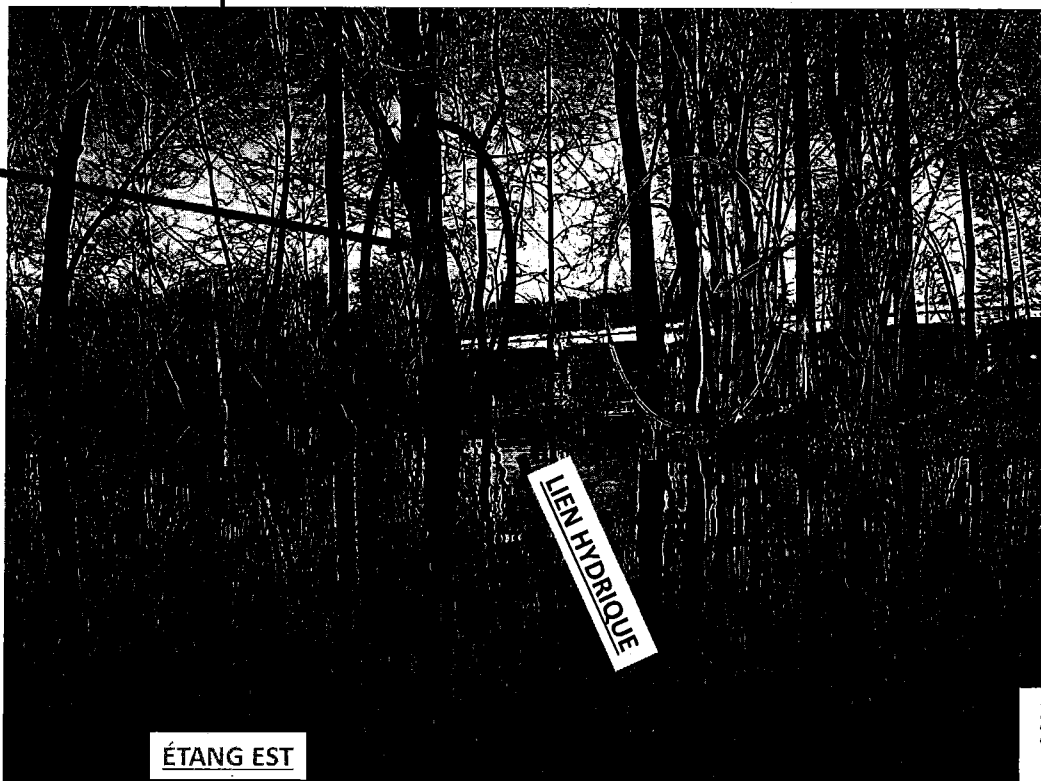
ÉTANG EST

LIEN HYDRIQUE
