Objet : Demande d'accès n° 2021-08-031 – Lettre de réponse et avis au tiers

DESCRIPTION ET LOCALISATION DE BARRAGES

BARRAGE: 18-46057350

NOM DU COURS D'EAU: Riv. Lafontaine

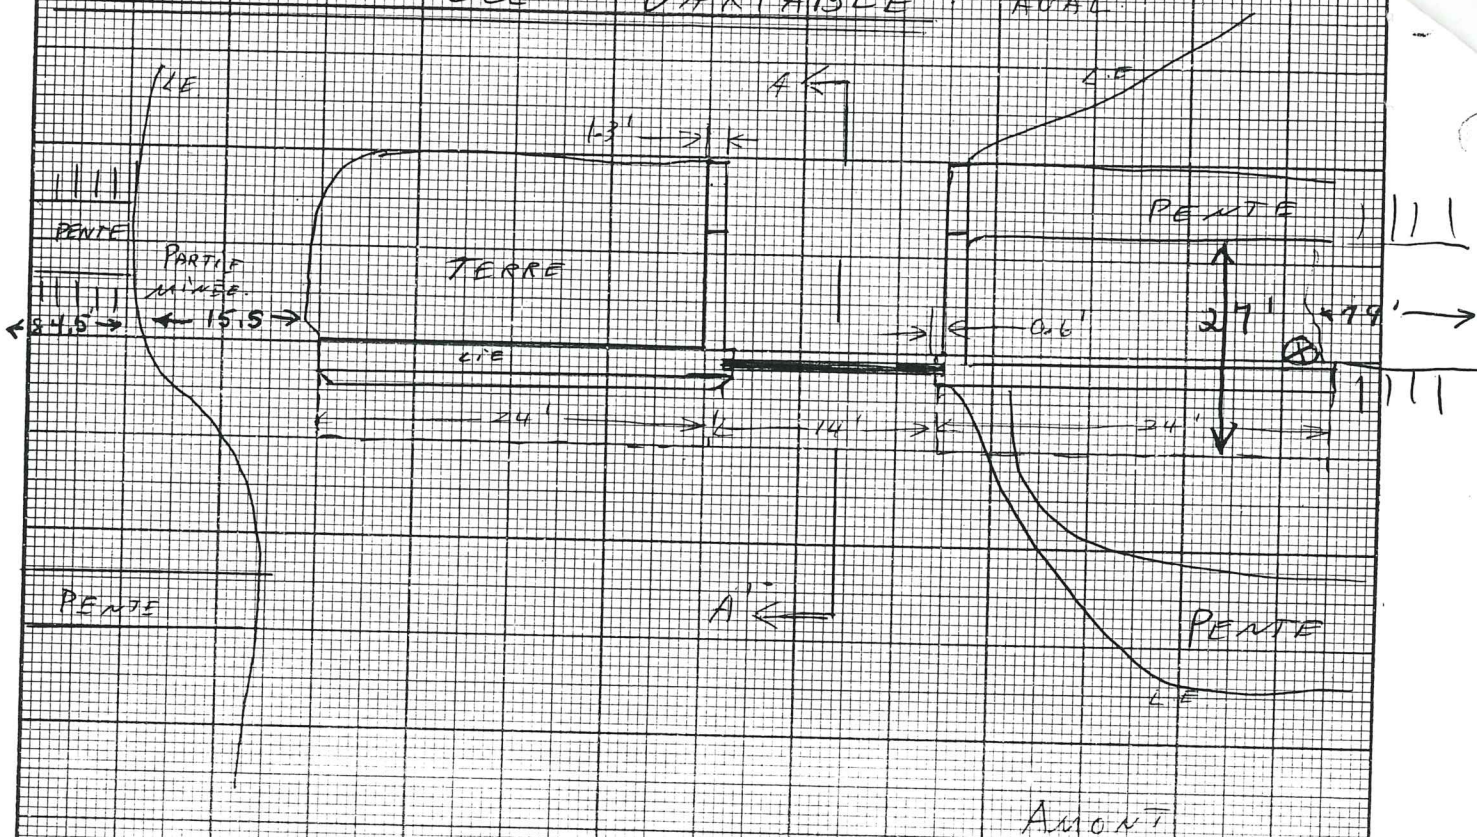
PLAN ECHELLE VARIABLE

-DOMMAGES EN CAS DE RUPTURE.

- 1° il y a un autre barrage à l'aval 1000' environ avec aile en béton et caisson de bois comme appareil d'évacuation, un pertuis pouvant évacuer $776.25 \text{ pi}^3/\text{sec}$. Ce barrage a une hauteur de 6.6'.
- 2° un chemin public immédiatement à l'aval de cet autre barrage, chemin public avec pont en bois de 40' de large x 8' de haut.
- 3° plusieurs chalets.
- 4° un chemin public à $\frac{1}{2}$ mille.
- 5° un autre barrage à $\frac{1}{2}$ mille le # 29-46057350 qui est fait en béton et ayant comme appareil d'évacuation, un déversoir de 10' et un tuyau de 1' de diam. une évacuation de $100 \text{ pi}^3/\text{sec}$. hauteur du barrage 5'.
- 6° un autre chemin public à $\frac{3}{4}$ de mille.
- 7° d'autres chalets à $2\frac{1}{2}$ milles ainsi que route principale. pour ensuite se jeter dans la rivière OUAREAU à 3 milles environ.
