Objet : Demande d'accès n° 2023-11-015 – Lettre de réponse

# RAPPORT D'INSPECTION

Centre de Traitement de la Biomasse de la  
Montérégie  
1265, Grand Rang St-François  
St-Pie

BUT(S) : Suivi de l'intervention d'urgence # T-162005-08-24 relativement à l'émission d'un effluent non conforme en provenance de la compagnie.

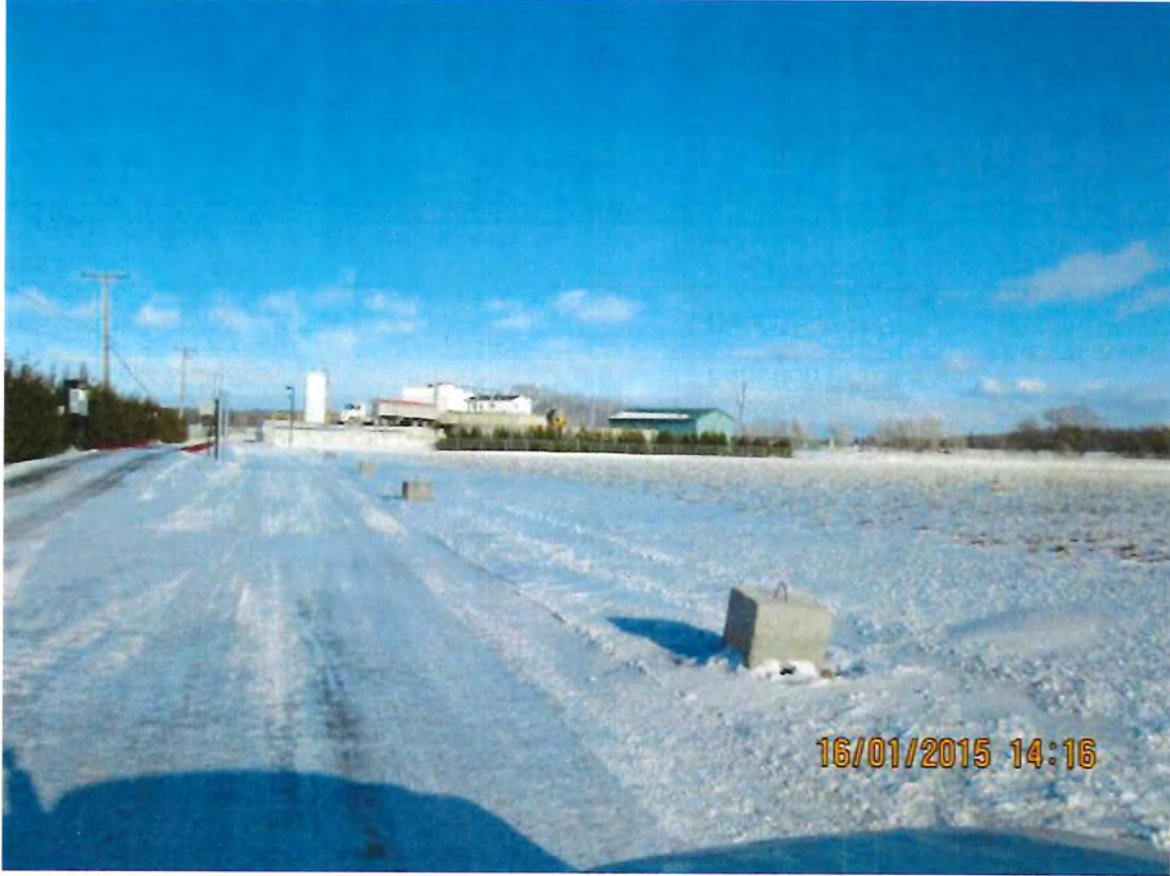
Photo # 1 (IMG\_0446 (Small).jpg)

Vue de l'entreprise à partir du Grand rand St-François

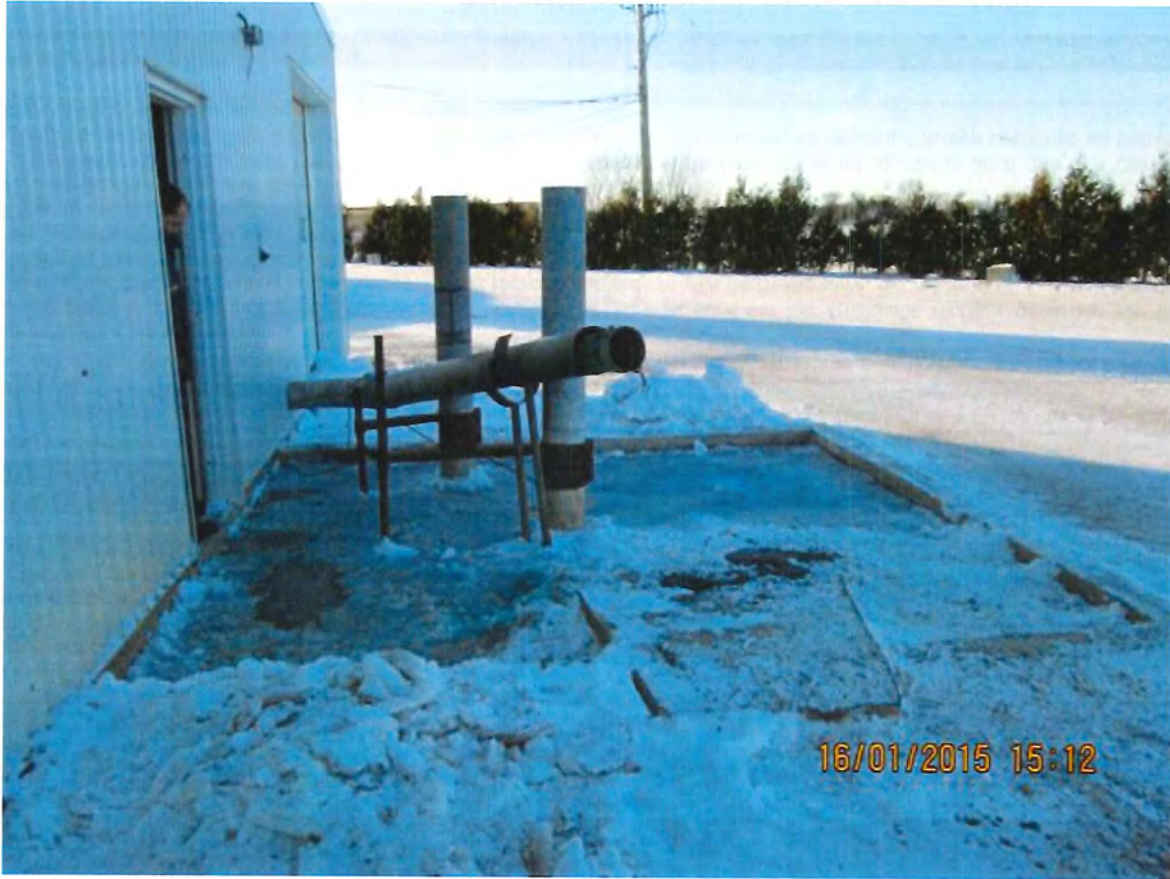
Photo # 2 (IMG\_0447 (Small).jpg)

Aire de réception des boues

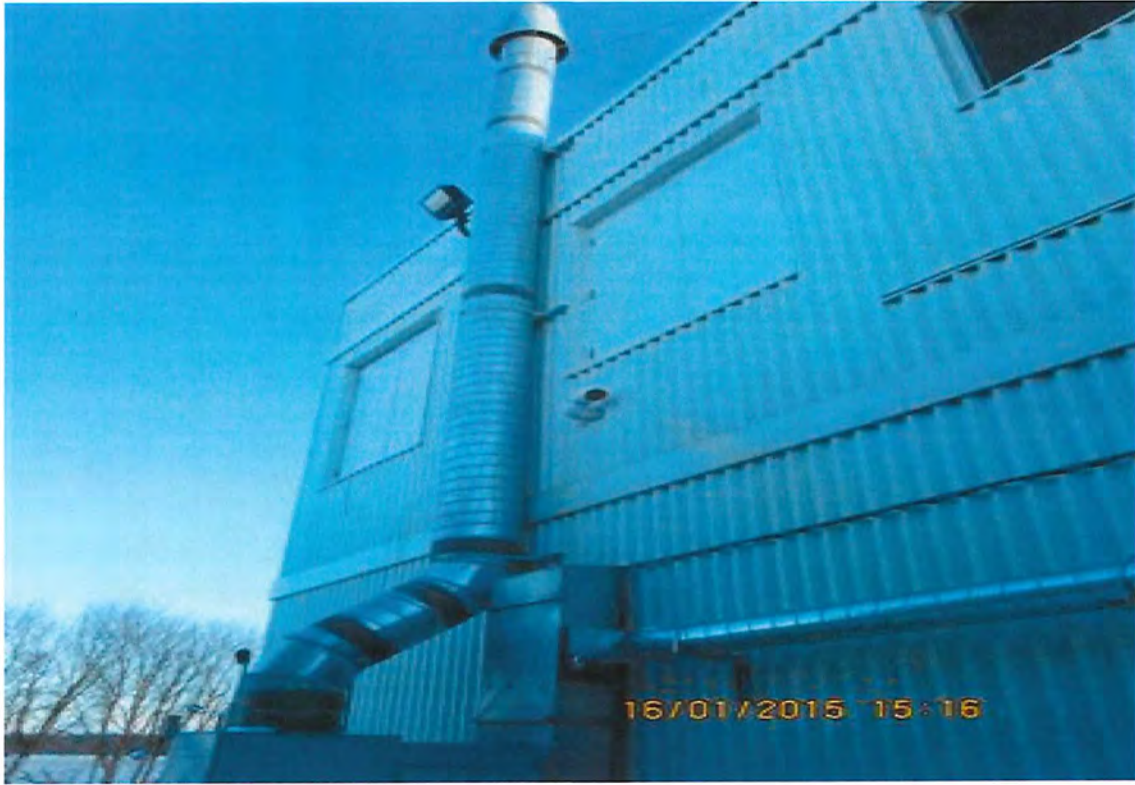
Photo # 7 (IMG\_0452a (Small).JPG)

Cependant, j'ai appris que le biofiltre n'était plus utilisé et que l'air était maintenant dirigé vers une cheminée ayant été installée à l'automne 2014 (voir photo # 7 & 10). Il n'y a aucun traitement avant la sortie à l'atmosphère. Seul un neutralisateur d'odeur est diffusé dans la salle des remorques durant la saison estivale. J'ai pu également observé que le substrat du biofiltre avait été mis en tas (photo # 14). **Infraction à l'art. 123.1 de la LQE et à l'art. 12 du Règlement relatif à l'application de la LQE.**

Cheminée pour rejet d'air de la salle des remorques

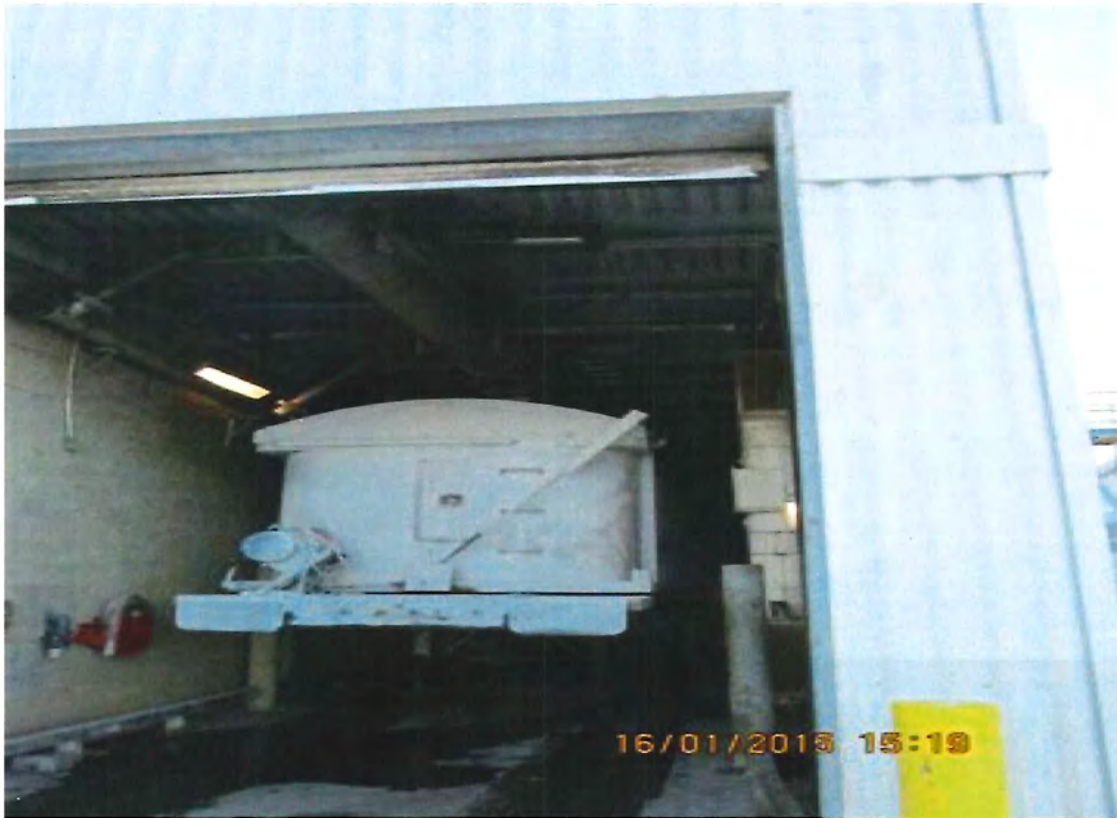
Photo # 9 (IMG\_0454a.JPG)

Les boues déshydratées issues de ce traitement sont mises en camion (photos # 9 & 11) et envoyées dans différents lieux autorisés. La liste des lieux pour l'année 2014 se trouve à l'annexe 2.

Salle des remorques (sortie des boues déshydratées)

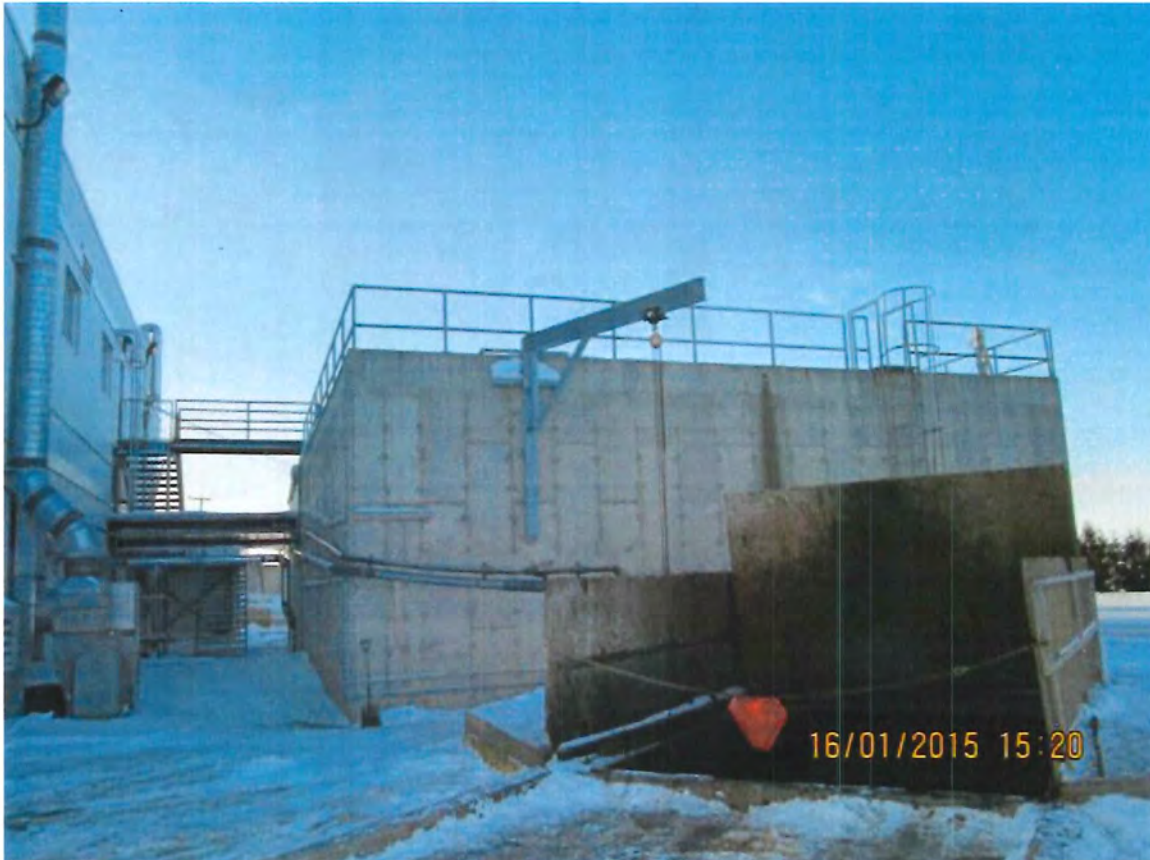
Photo # 10 (IMG\_0455 (Small).jpg)

Une deuxième aire de réception pour laquelle l'entreprise n'a pas obtenu de CA du ministère a été aménagée en 2011 (année d'installation obtenue par M. Dion / photos # 8 & 10). Il s'agit d'une fosse au sol de forme hexagonale qui permet la réception de boues plus solides. Bien que la fosse apparaît sur certains plans accompagnant la demande de CA soumis le 15 juillet 2014 et actuellement à l'étude, rien ne figure dans le texte et l'entreprise ne nous a jamais avisé de l'existence de cette fosse lors des rencontres ayant eu lieu en 2014. Compte tenu que cette installation est susceptible d'émettre des contaminants (odeur) dans l'environnement, il y a **infraction à l'art. 22 de la Loi sur la qualité de l'environnement (LQE)**.

Vue du bassin #13, de la trappe hexagonale et de la cheminée de la salle des remorques

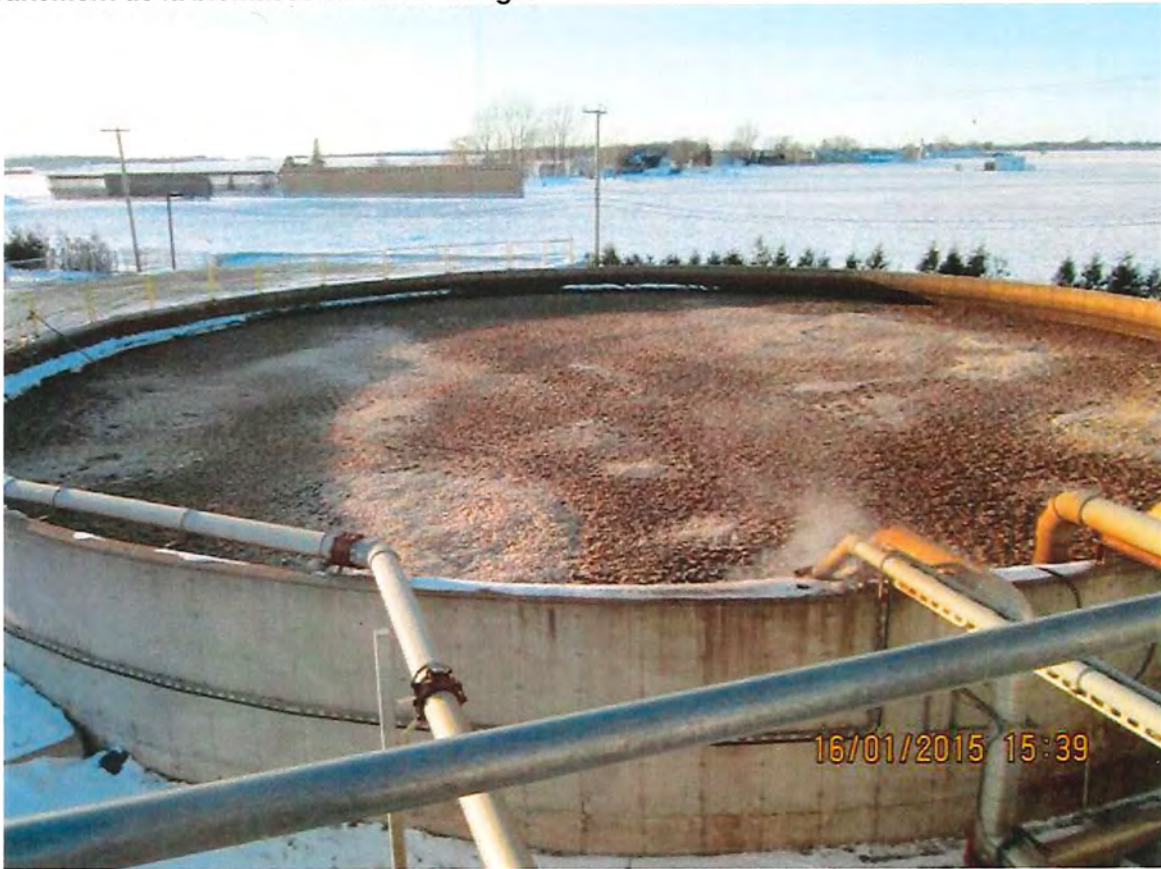
Photo # 15 (IMG\_0460 (Small).jpg)  
Réacteur aérobic

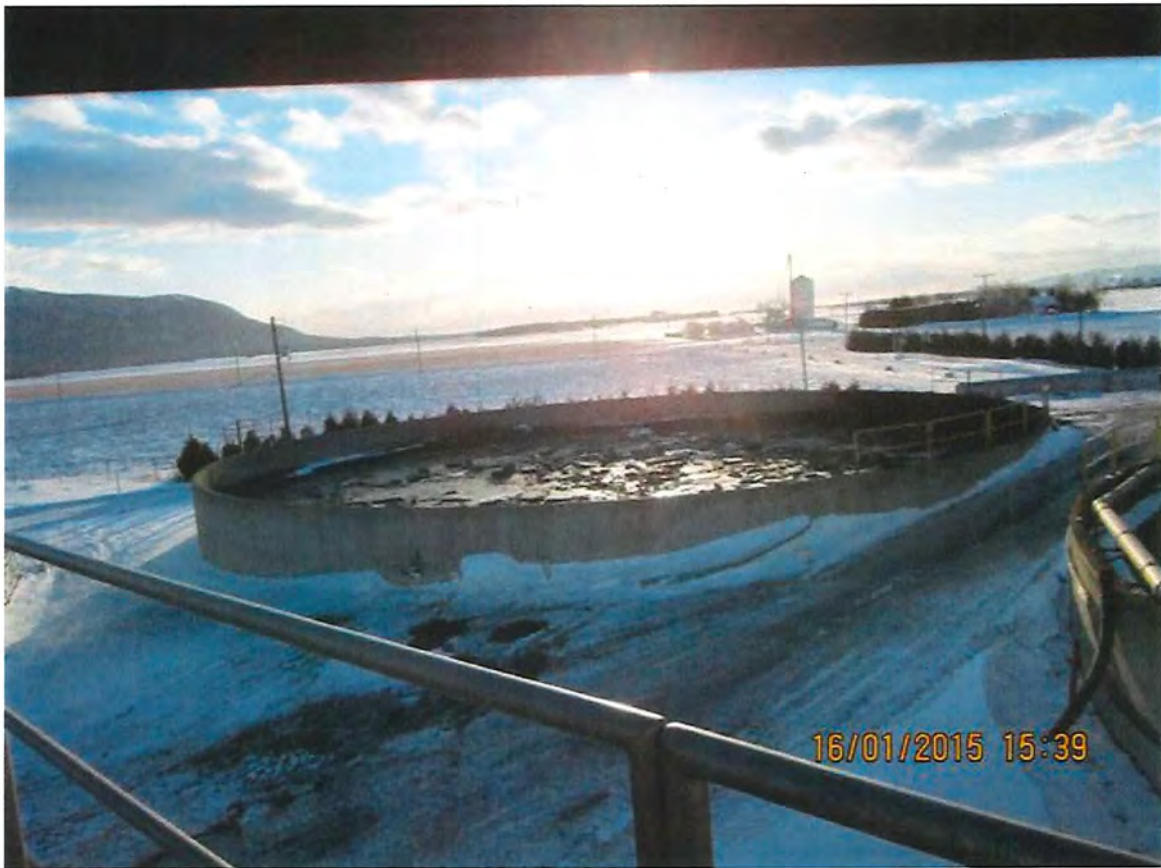
L'entreprise possède deux fosses circulaires. Une est utilisée comme réacteur aérobic et l'autre est utilisée pour de l'entreposage temporaire et elle se nomme « fosse d'urgence » (voir photo # 16). Les informations détaillées concernant l'utilisation de cette fosse figurent dans la section « Vérification complémentaire à l'inspection » ci-dessous.

Photo # 16 (IMG\_0461 (Small).jpg)  
Fosse d'urgence

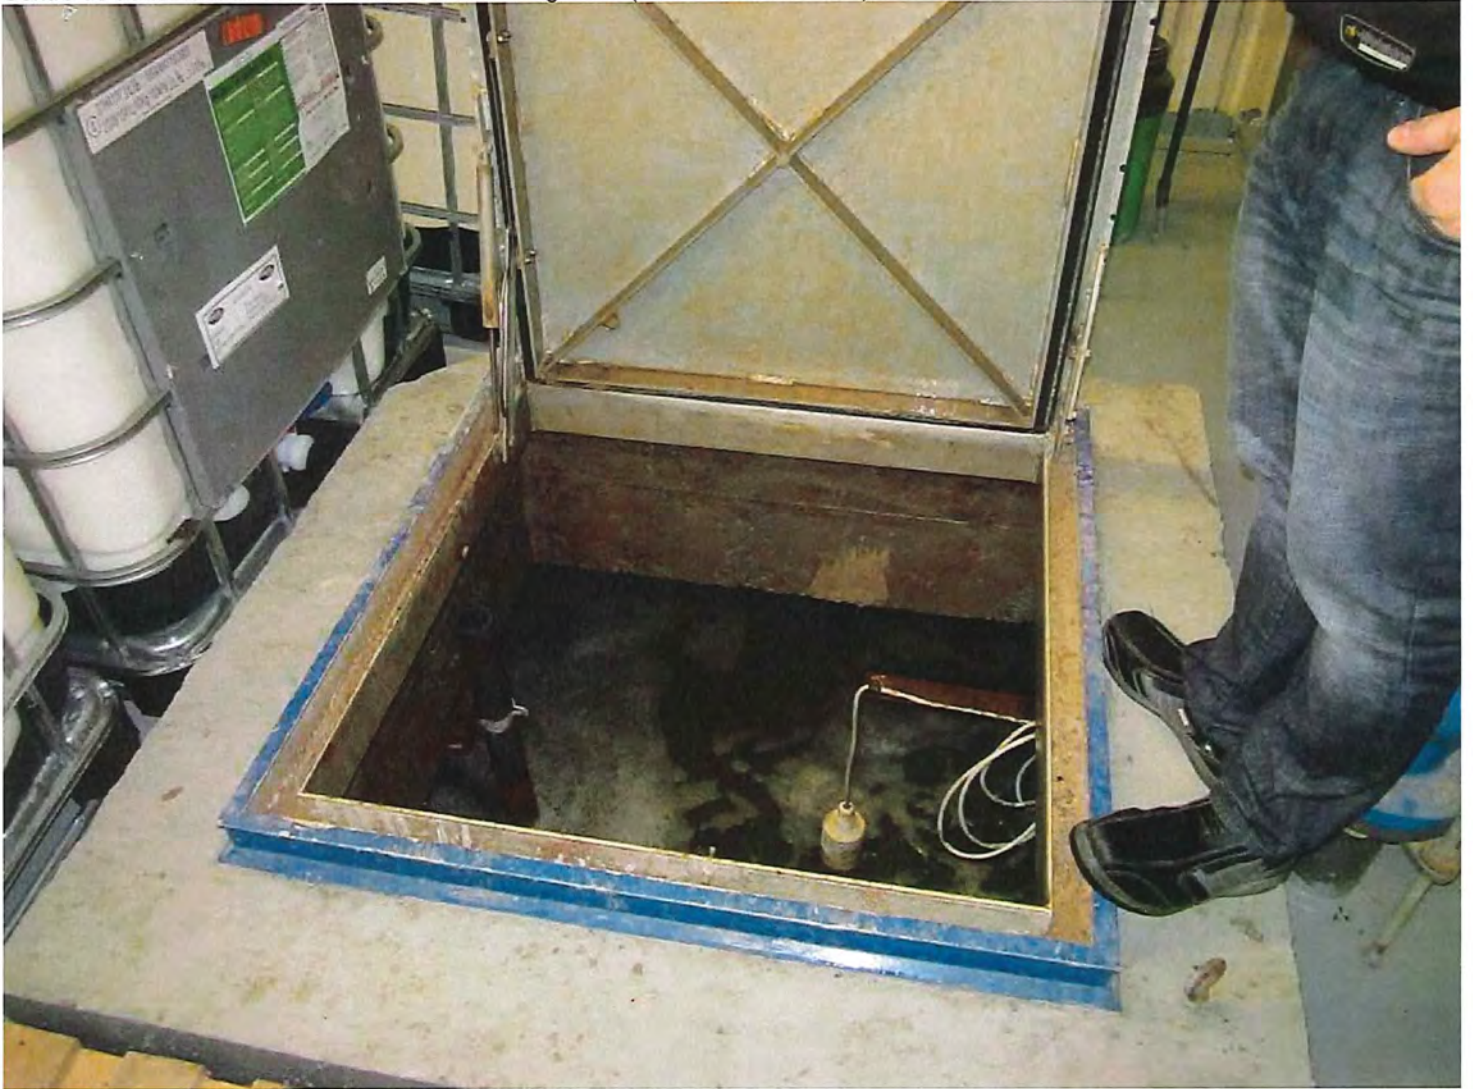
IMG\_1109.JPG

Image 1: Point d'échantillonnage

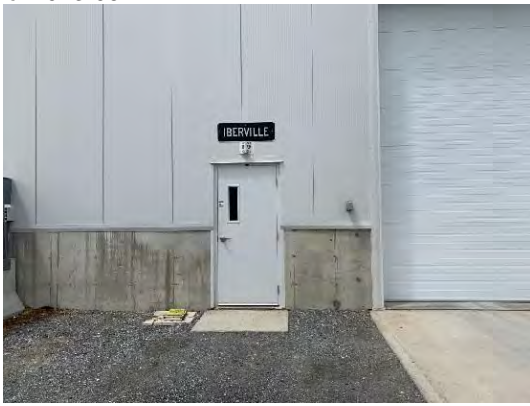
IMG\_0886.JPG

Photo 1: Usine de production d'engrais

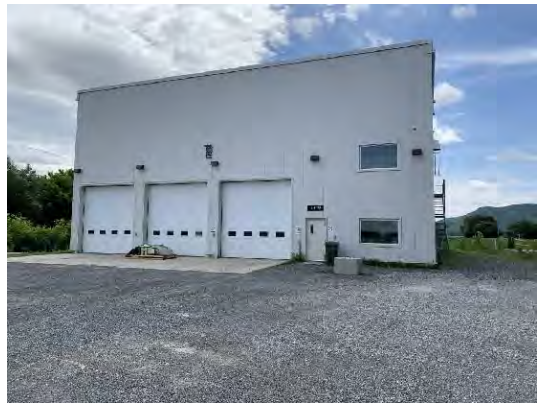
IMG\_0885.JPG

Photo 2: Usine de production de biofarines

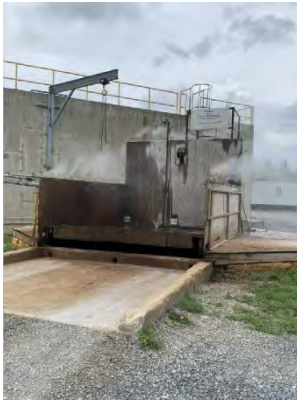
IMG\_0903.JPG

Installé sur la fosse à l'entrée de la zone de réception des intrants (voir photo 3).

Photo 3 : Système de brumisation observé sur une fosse

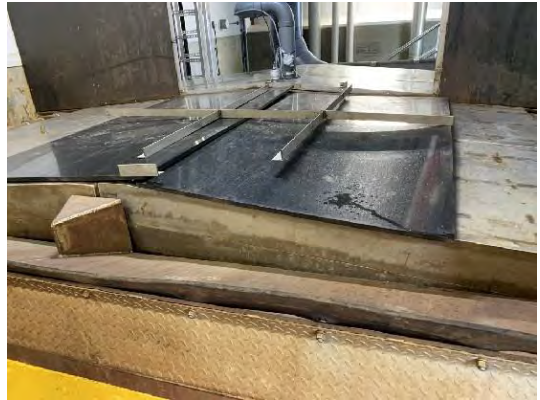
IMG\_0888.JPG

- La réception des intrants : la coordonnatrice nous explique qu'ils reçoivent essentiellement des boues et liquides provenant des industries agroalimentaires. Ils ont arrêté l'approvisionnement en eaux usées sanitaires. Les installations de la zone de réception des intrants (voir photo 4), sont en train d'être réaménagés et nettoyés, à la suite à un incident (une trémie cassée) causé par un camion de réception des boues.
- La phase de production d'engrais qui comprend :

Photo 4 : Zone de réception des intrants

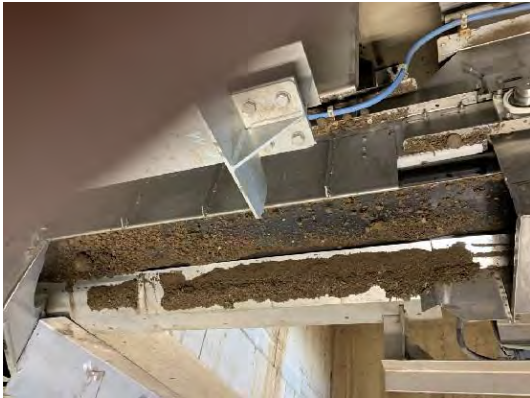
IMG\_0891.JPG

Photo 5: Engrais en phase de séchage

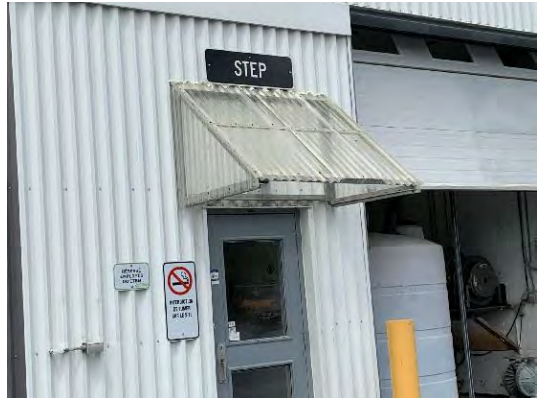
IMG\_0869.JPG

Il s'agit de la station d'épuration des eaux usées qui seront traitées avant leur rejet au ruisseau (voir photo 6).

Photo 6: Installations de la STEP

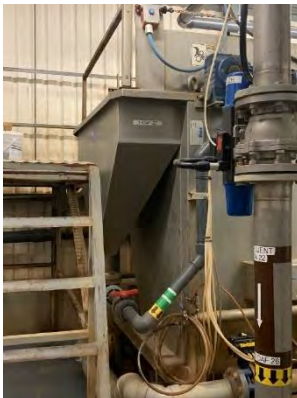
IMG\_0898.JPG

Photo 7: DAF 1 ou DAF 26

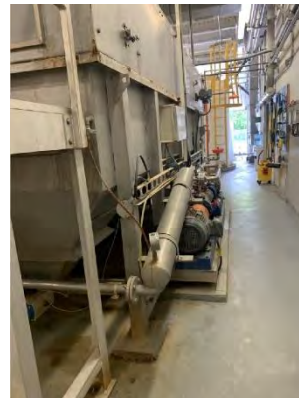
IMG\_0897.JPG

Photo 8: DAF 2 ou DAF 37

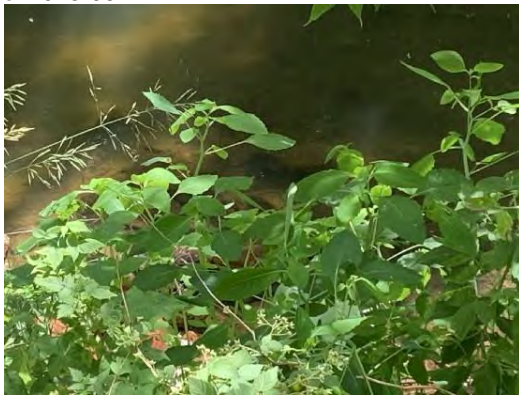
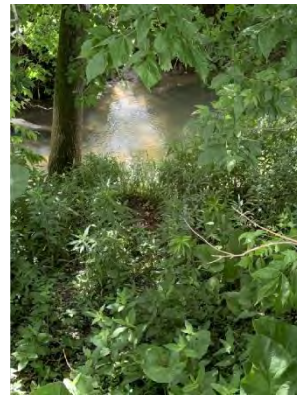
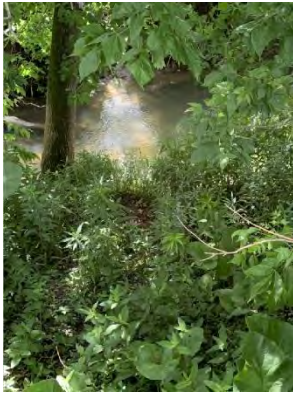
- Le point P1, qui est le point de rejet des eaux de la STEP (voir photos 9; 10 et 11)

Photo 9: Point de rejet

Photo 10 : Point de rejet

Photo 11: Point de rejet

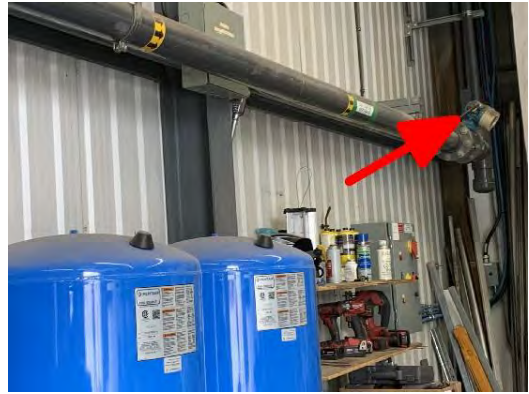
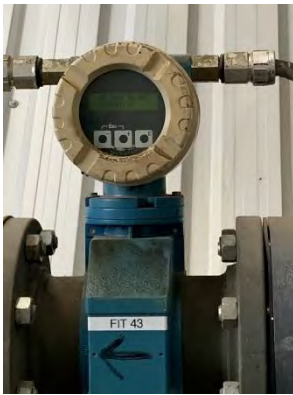
Des débitmètres sont installés au différents bassins pour contrôler les flux des eaux qui transitent dans la STEP (voir photos 12 et 13). Cependant certains appareils ne sont pas fonctionnels (voir photo 14).

Photo 12 : Débitmètre (STEP)

Photo 13: Débitmètre (STEP)

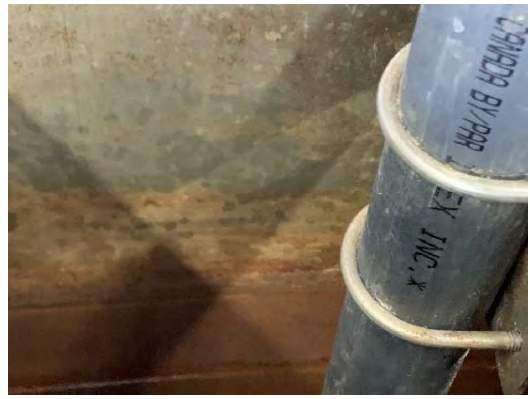
IMG\_0873.JPG

L'entreprise prélève des échantillons instantanés dans un cuvier (photo 18), se trouvant en fin de cycle de traitement et qui est reliée par un tuyau de canalisation (voir photo 19), au point de rejet (photo 11).

Photo 18: Cuvier

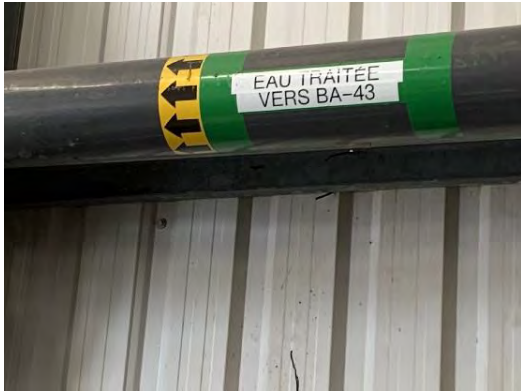
IMG\_0876.JPG

Photo 19: tuyau conduisant au point de rejet
