Objet : Demande d'accès n° 2017-01-48 – Lettre réponse

**RAPPORT D'ANALYSE DE LA DEMANDE DE
CERTIFICAT D'AUTORISATION POUR
L'EXPLOITATION D'UNE SABLIERE**

6227376 Canada inc. : Sablière sur le lot 3 555 544, Saint-Valérien-de-Milton.

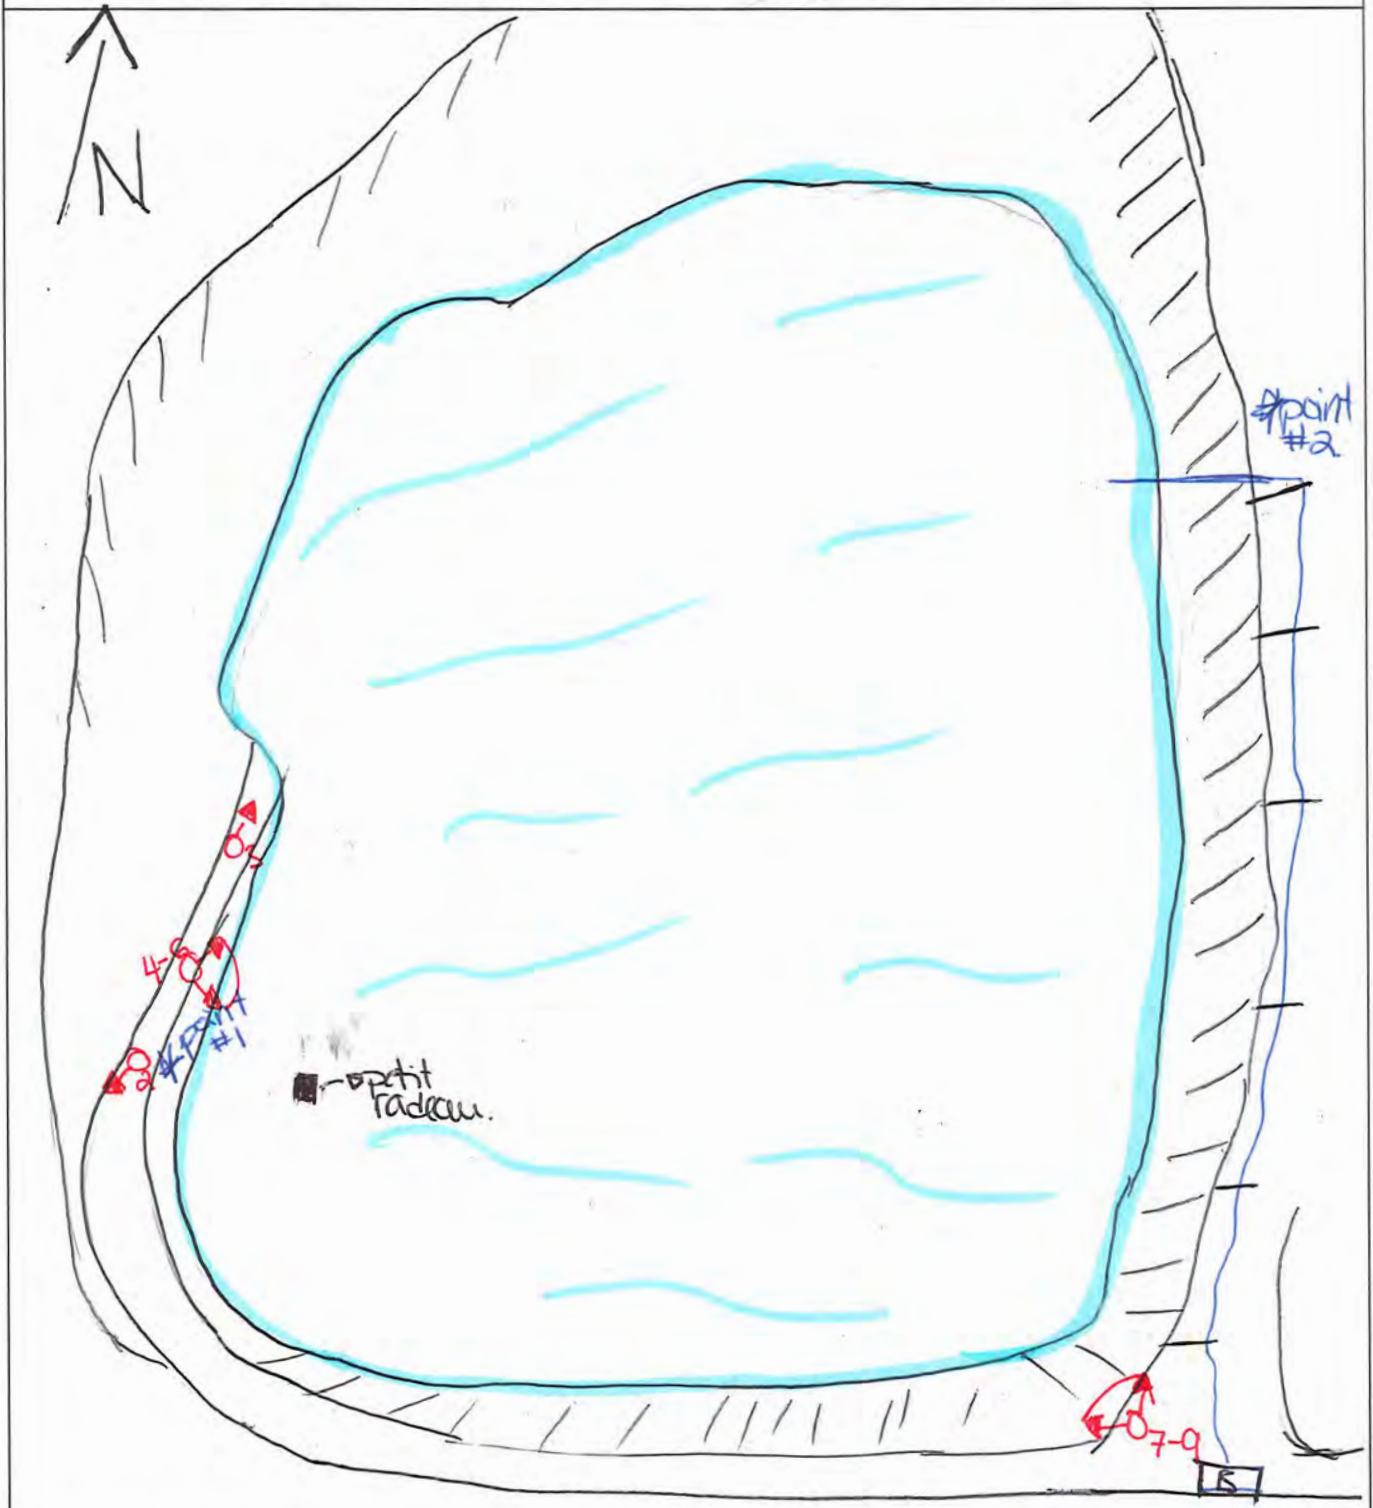
CROQUIS

***NOTE :**
[B] : bâtiment.
+++ : poteaux + fils électrique.
○➔ : photo
[III] : excavation (pente)
(≈ 20 à 25 m de profond)

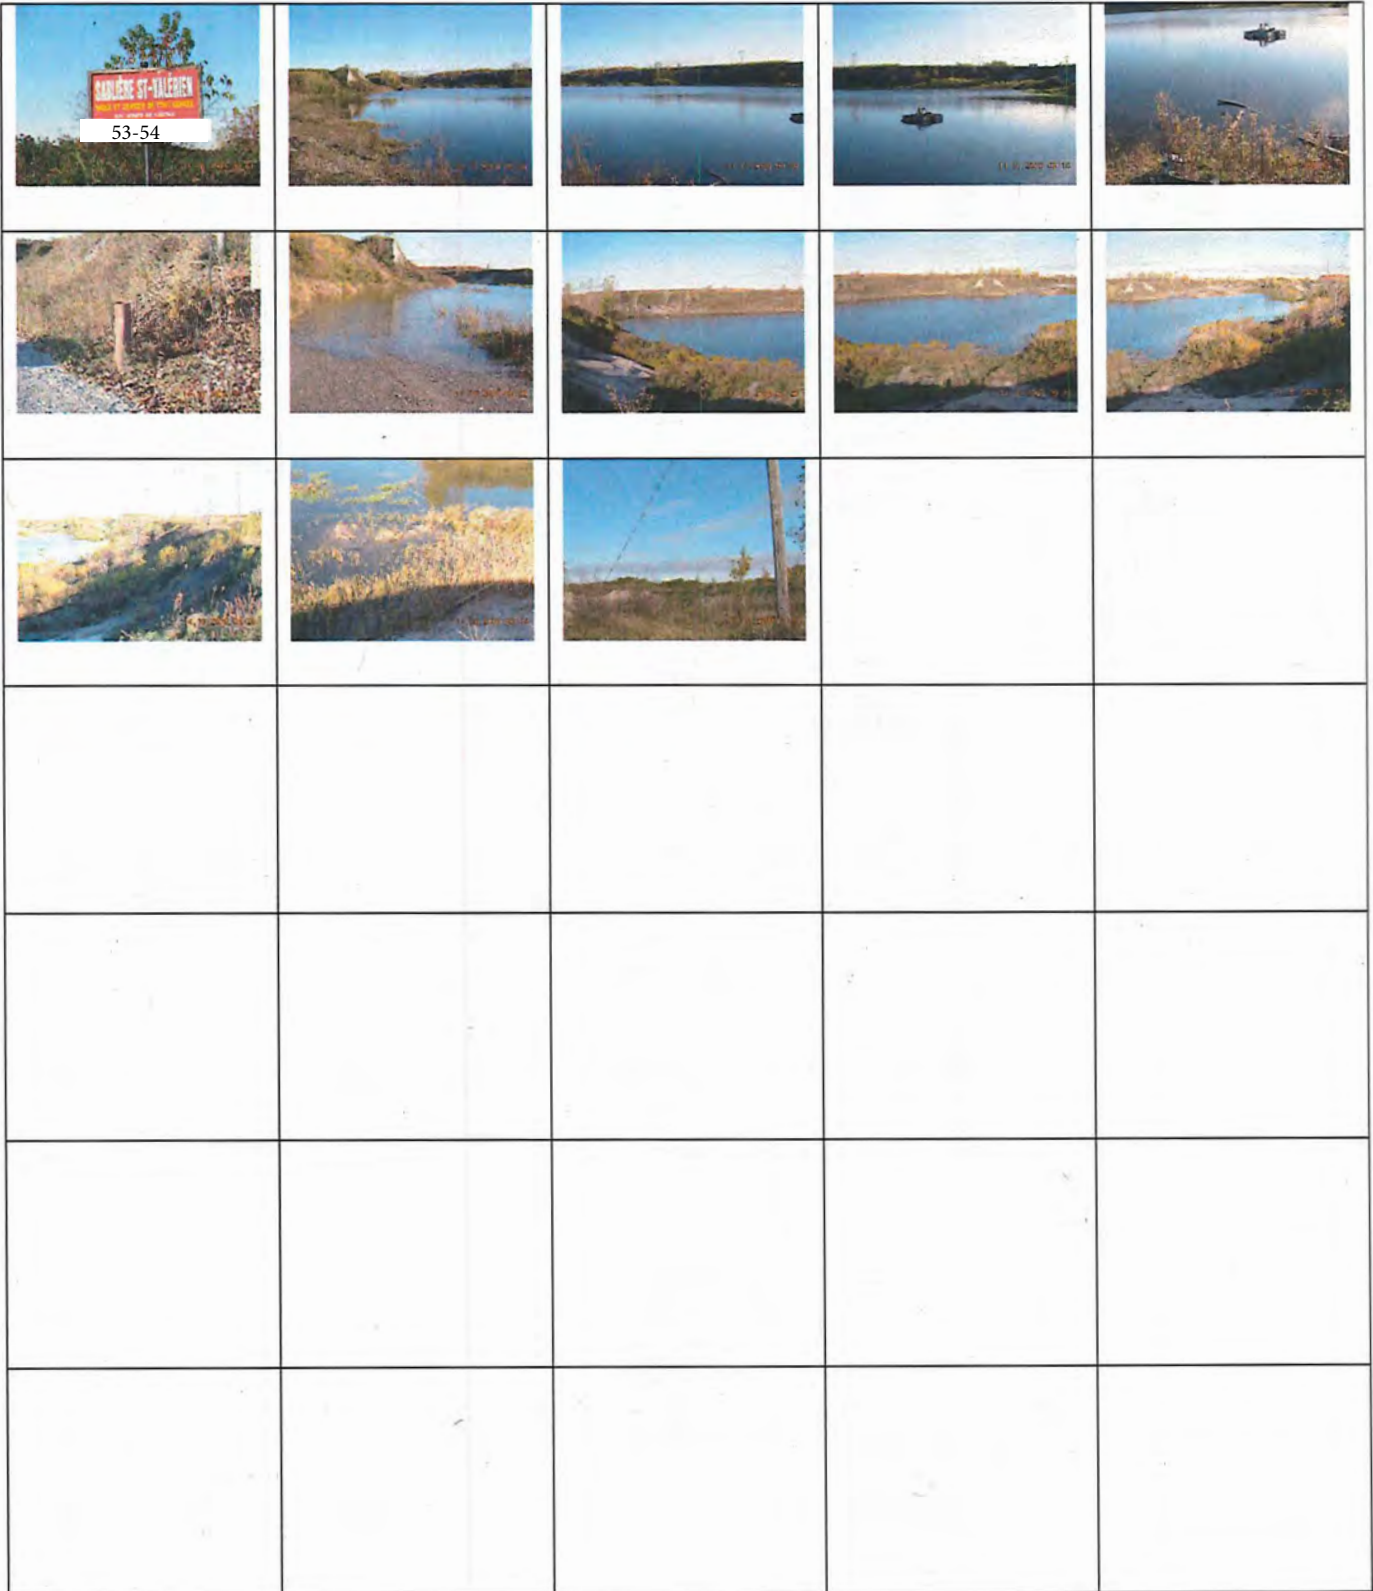
PHOTOS

Ensemble des photos prises durant l'inspection.
