Objet : Demande d'accès n° 2022-07-150 – Lettre de réponse

N° de demande : 200766562	Type de demande : Plainte à caractère environnemental
Objet de la demande : Via UE destruction d'un barrage de castor et remblai en milieu humide

N° d'intervention : 301546657	Type d'intervention : Inspection
N° de gestion doc. : 7470-01-01-0009700	N° de document : 402053516
But de l'intervention : construction d'un chemin dans un milieu humide

Béton Provincial- Matane construction d'un chemin en MH
le 29 juillet 2021

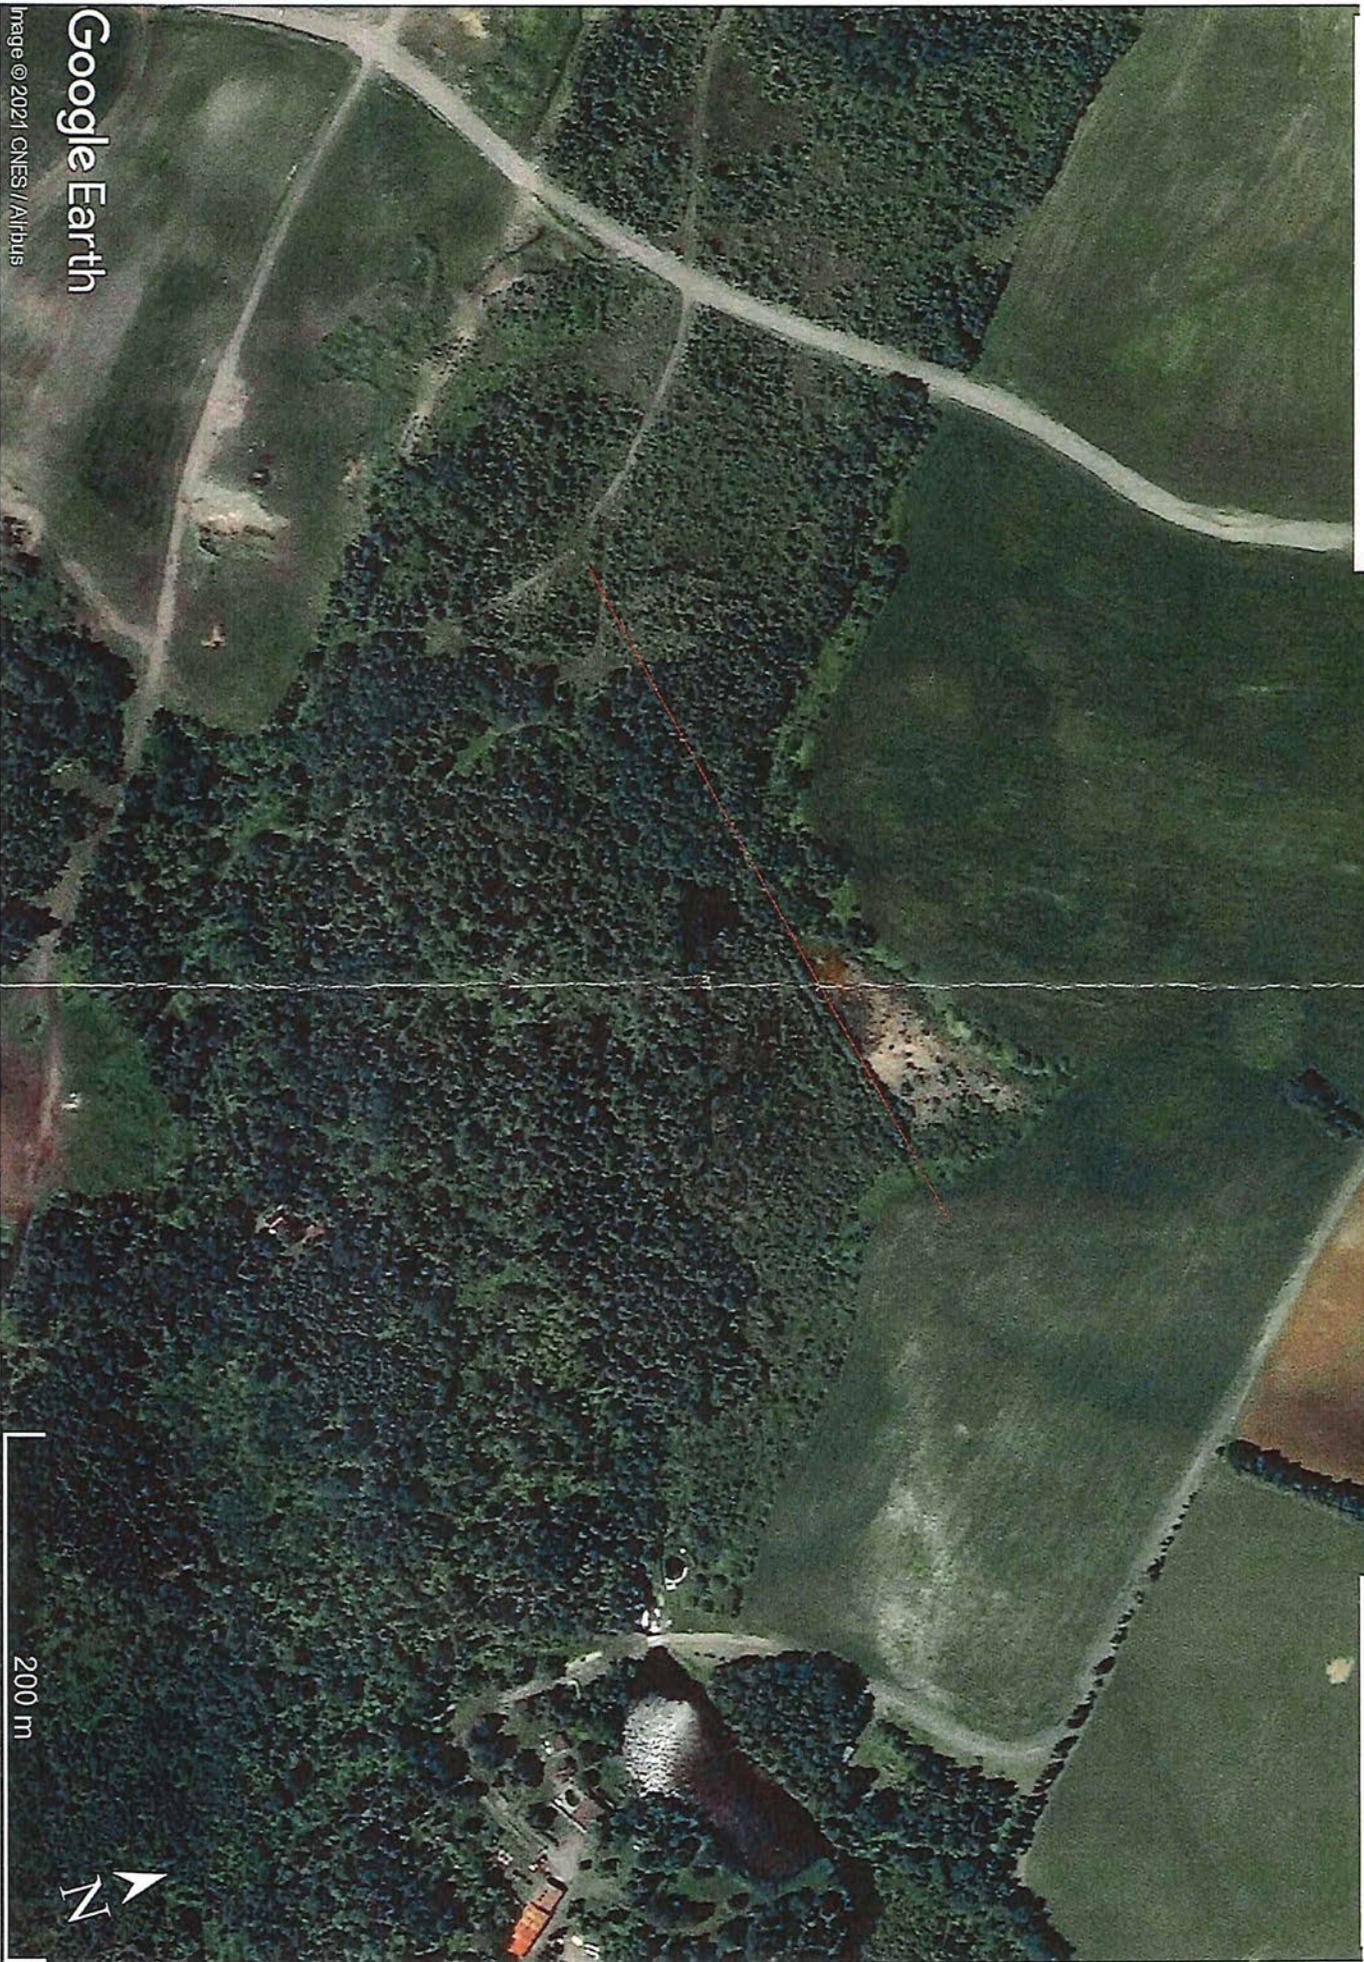
Localisation travaux en milieu humide

15 Conclusion
<p>Des travaux de construction d'un chemin par la compagnie Béton provincial ont eu lieu dans un marais ainsi que dans une petite portion de marécage arborescent sans avoir eu d'autorisation au préalable. Ce qui contrevient à l'article 22 al. 1 (4) de la LQE.</p> <p>Il y a une perte encourue d'une superficie estimée à 784m2 de Milieu humide par ces travaux non autorisés.</p>

17 Recommandations				
<p>Je recommande que le traitement à apporter à ce dossier soit le suivant : Modéré avec facteurs aggravants</p> <p>Ainsi, je recommande de transmettre un avis de non-conformité à Béton Provincial pour avoir fait des travaux non-autorisés dans des Milieux humides en vertu de l'article 22 al. 1 (4) de la LQE. Ainsi considérant la gravité objective du manquement je recommande selon la Directive, d'évaluer la pertinence d'imposer une SAP à cette entreprise pour ce manquement.</p>				
<table border="1" style="width: 100%;"> <tr> <td style="width: 50%;">Rédigé par : Brigitte Tremblay</td> <td style="width: 50%;">Fonction : inspecteur</td> </tr> <tr> <td>Signature :
