Objet : Demande d'accès n° 2022-05-042 – Lettre de réponse

La présente fait suite à votre demande d'accès, reçue le 28 avril dernier, concernant les rapports d'inspection du centre de compostage Gazon Savard située au 3478 RG St-Paul à Chicoutimi pour les années 2015 à 2022.

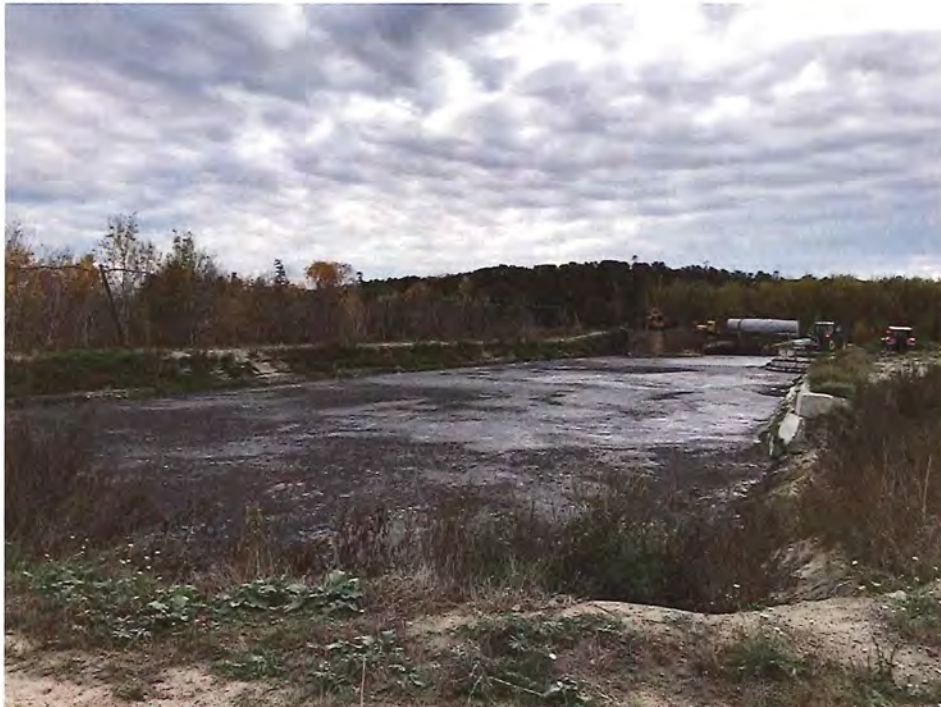
IMG_0164.JPG - Voir site de photo #10 annexe 1
Bassin d'accumulation des boues

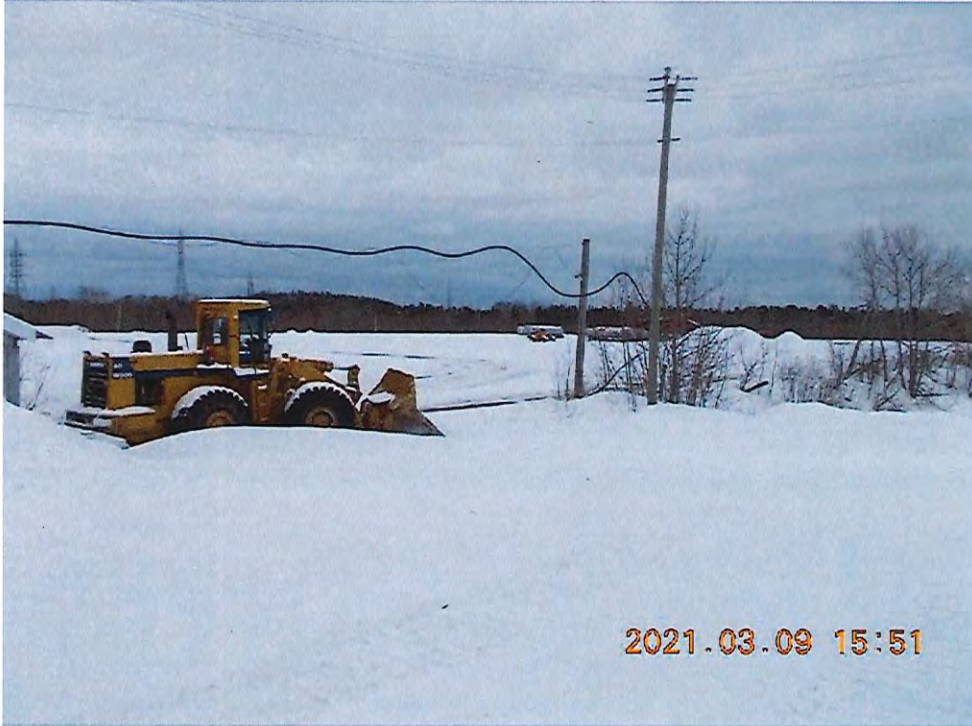
DSCN1394.JPG – Plateforme #3 – Voir site #1 annexe 1

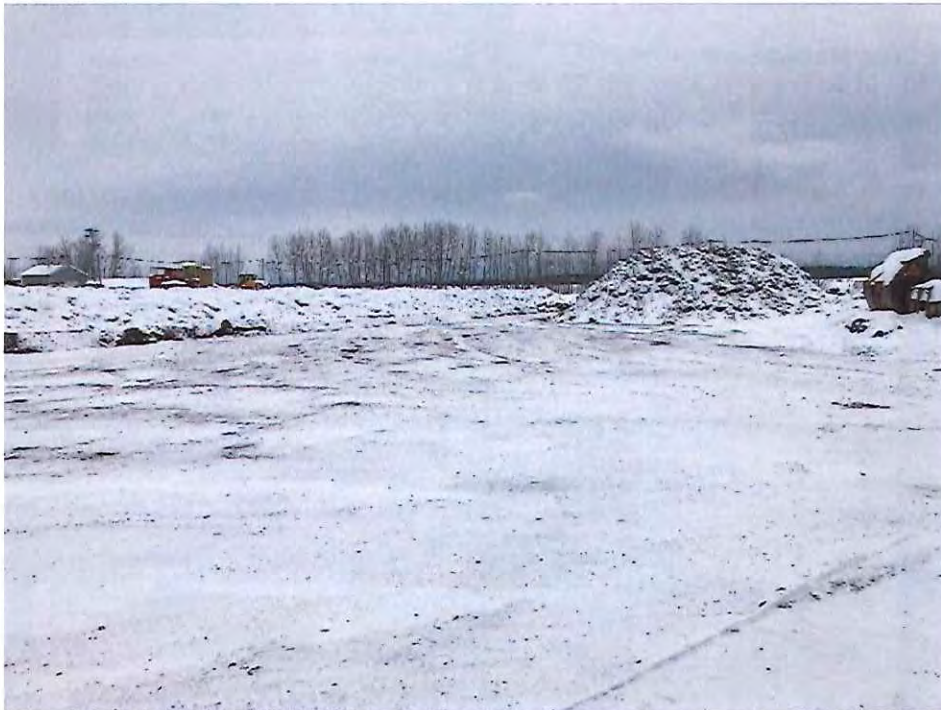
IMG_0278.JPG – Voir site #1 annexe 2
Plateforme #3

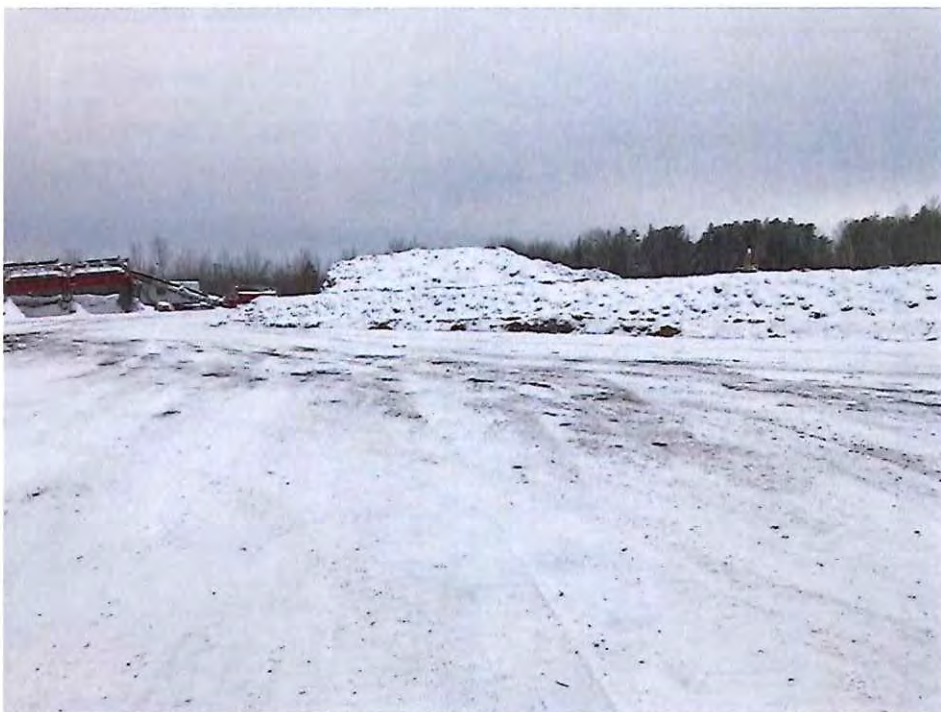
IMG_0279.JPG - Voir site #2 annexe 2
Plateforme #3

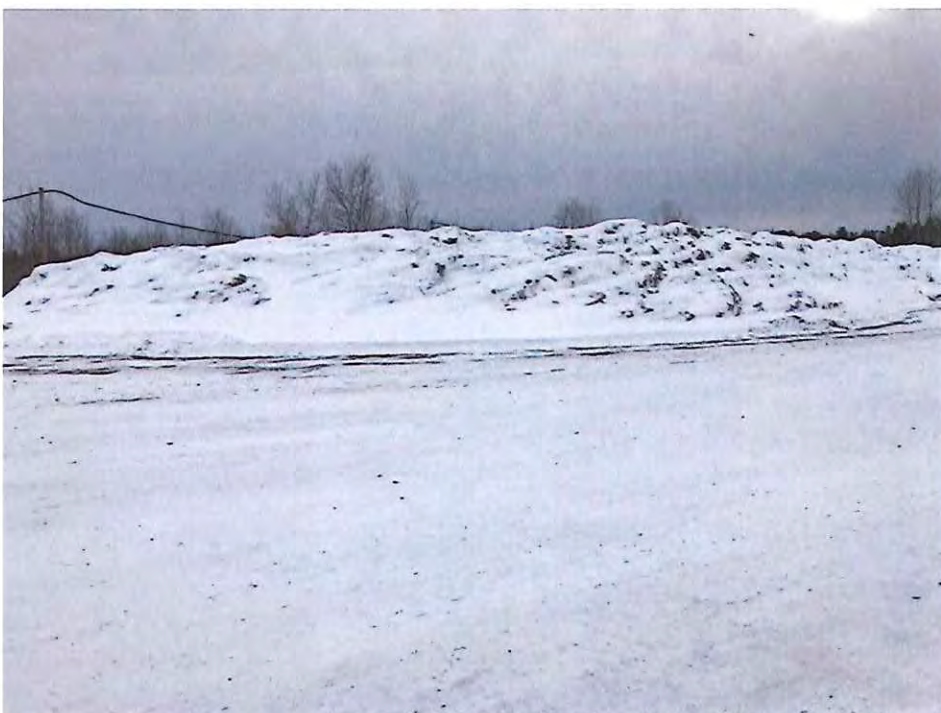
IMG_0280.JPG - Voir site #3 annexe 2
Plateforme #3
