Objet : Demande d'accès n° 2024-11-114 – Lettre de réponse

La présente fait suite à votre demande d'accès, reçue le 27 novembre dernier, concernant tous les rapports d'inspection et avis de non-conformité concernant le lieu d'enfouissement technique et le lieu d'enfouissement sanitaire de Ste-Cécile-de-Milton.

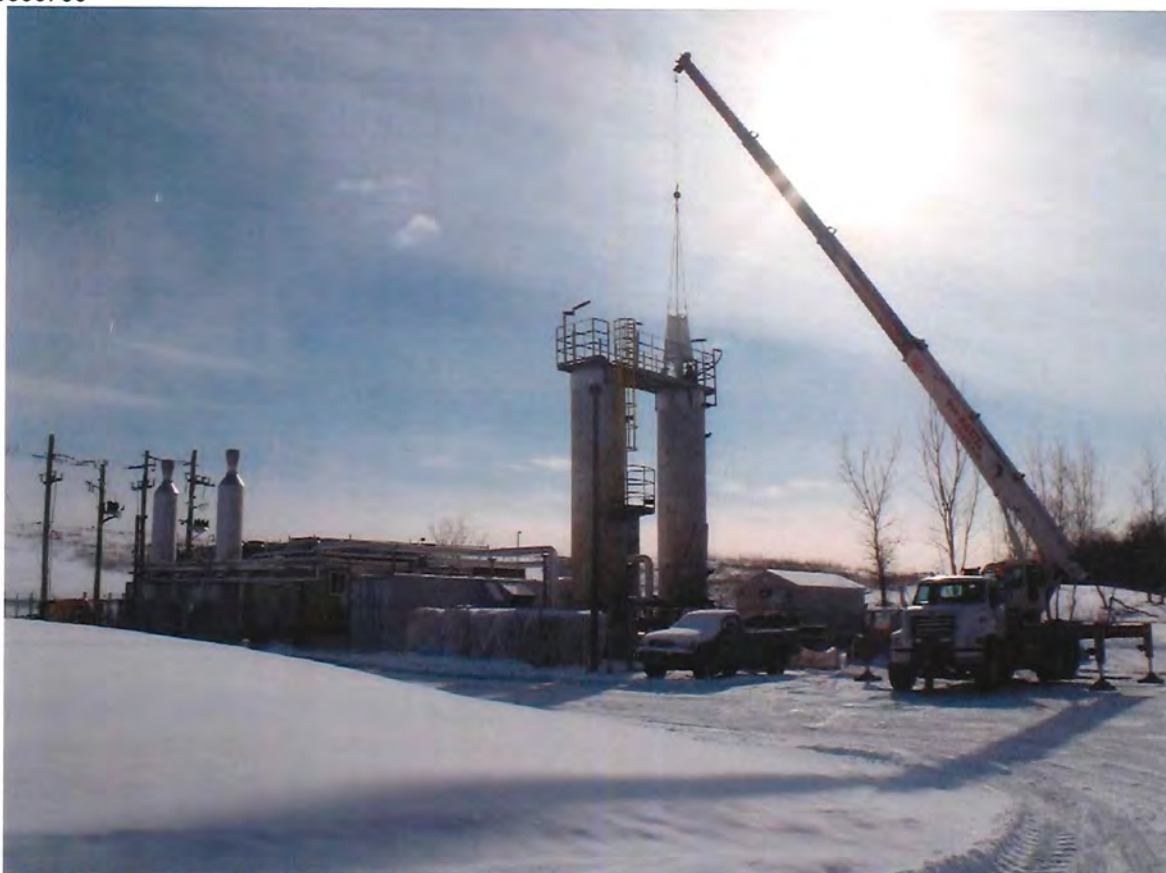
DSCF4077.jpg – Photo N°1 : Travaux de changement du media filtrant

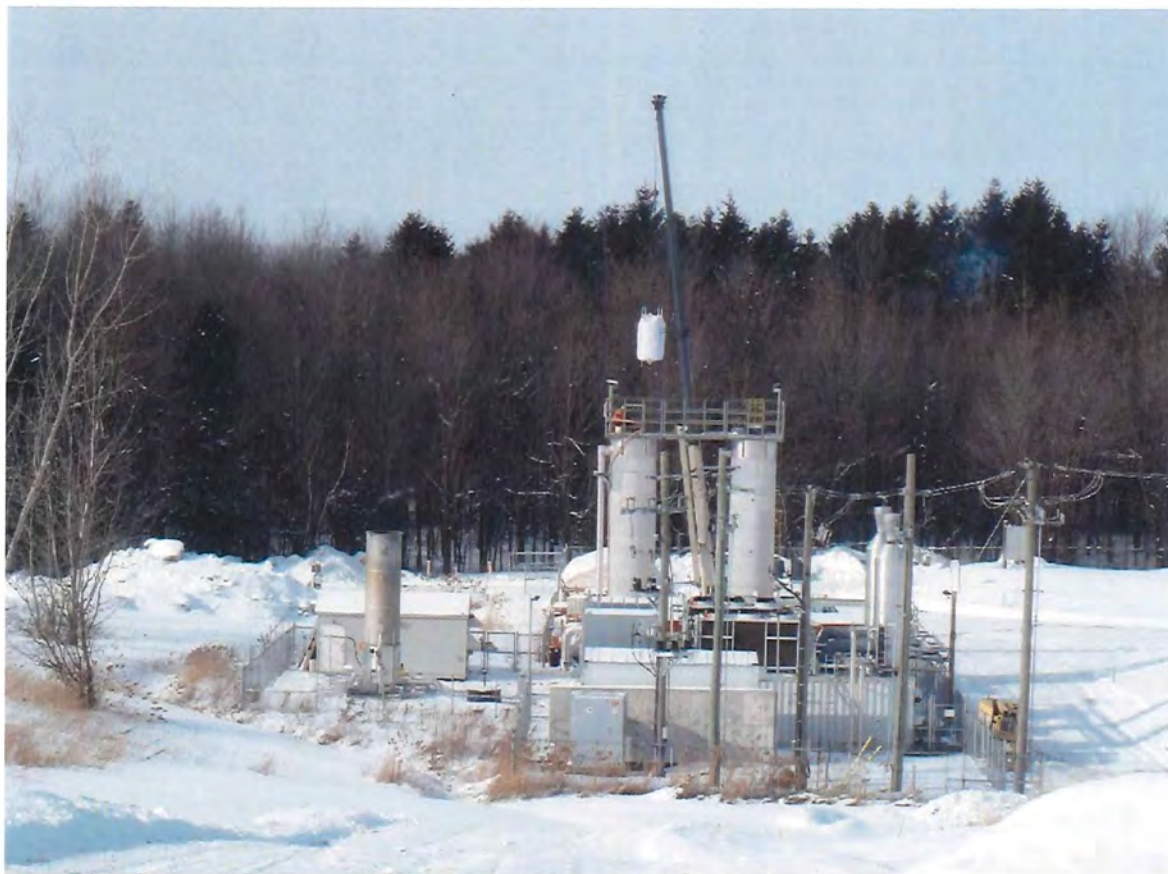
DSCF4078.jpg – Photo N2 : Centrale de cogénération

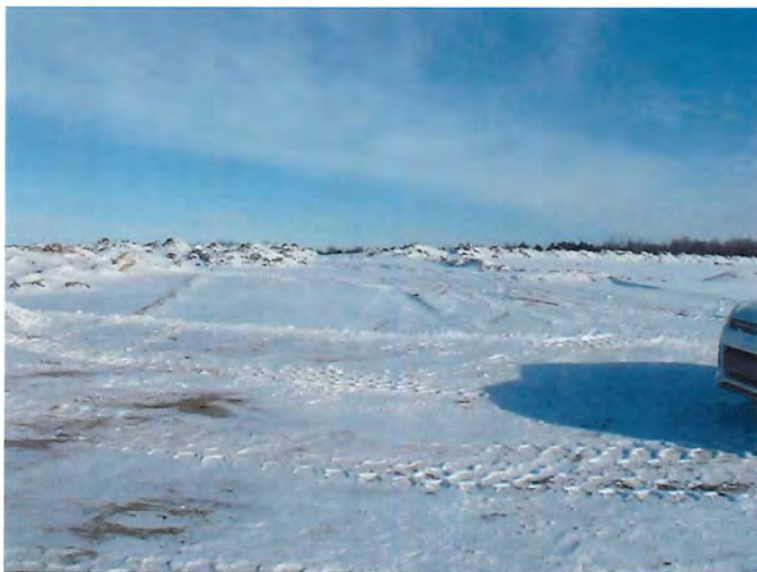
DSCF4062.jpg - Photo N°1 : Amas de sols sur la partie supérieure du LES

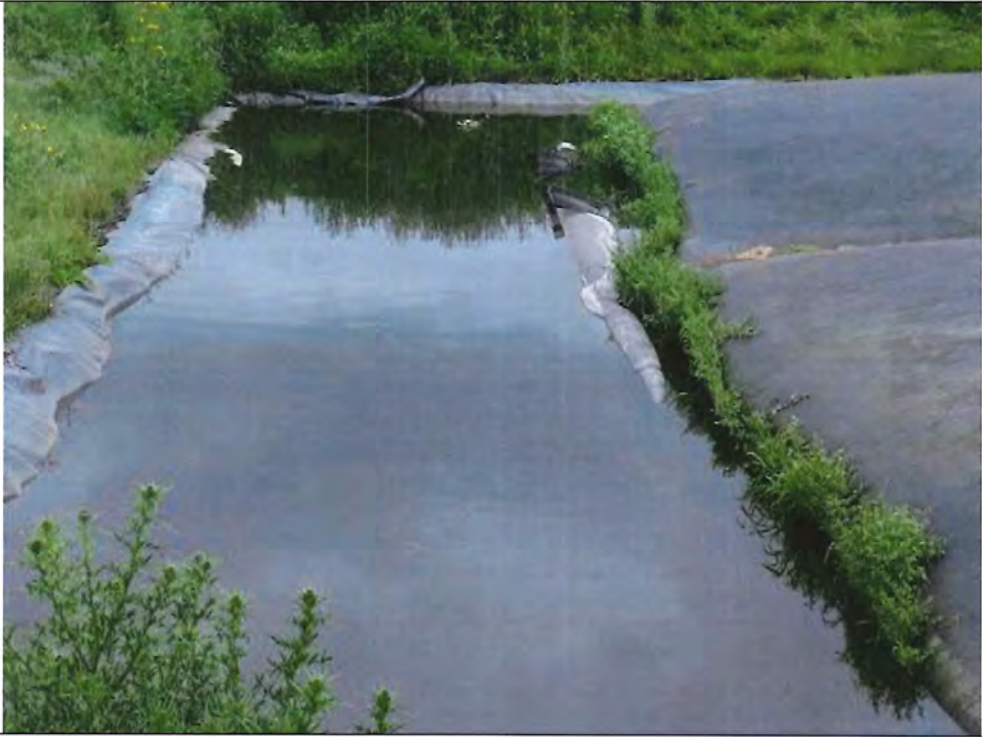
DSCF5813.jpg  
Photo N°3: Filtrant accumulé gravitairement du côté ouest du bassin

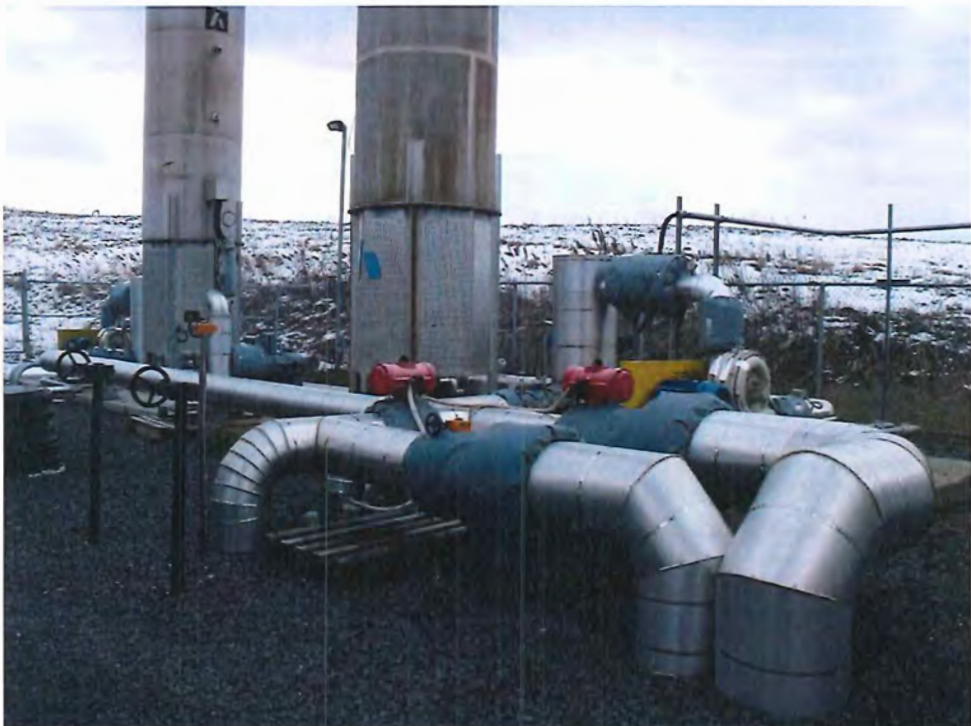
DSCF7515.JPG  
Nouvelle torchère

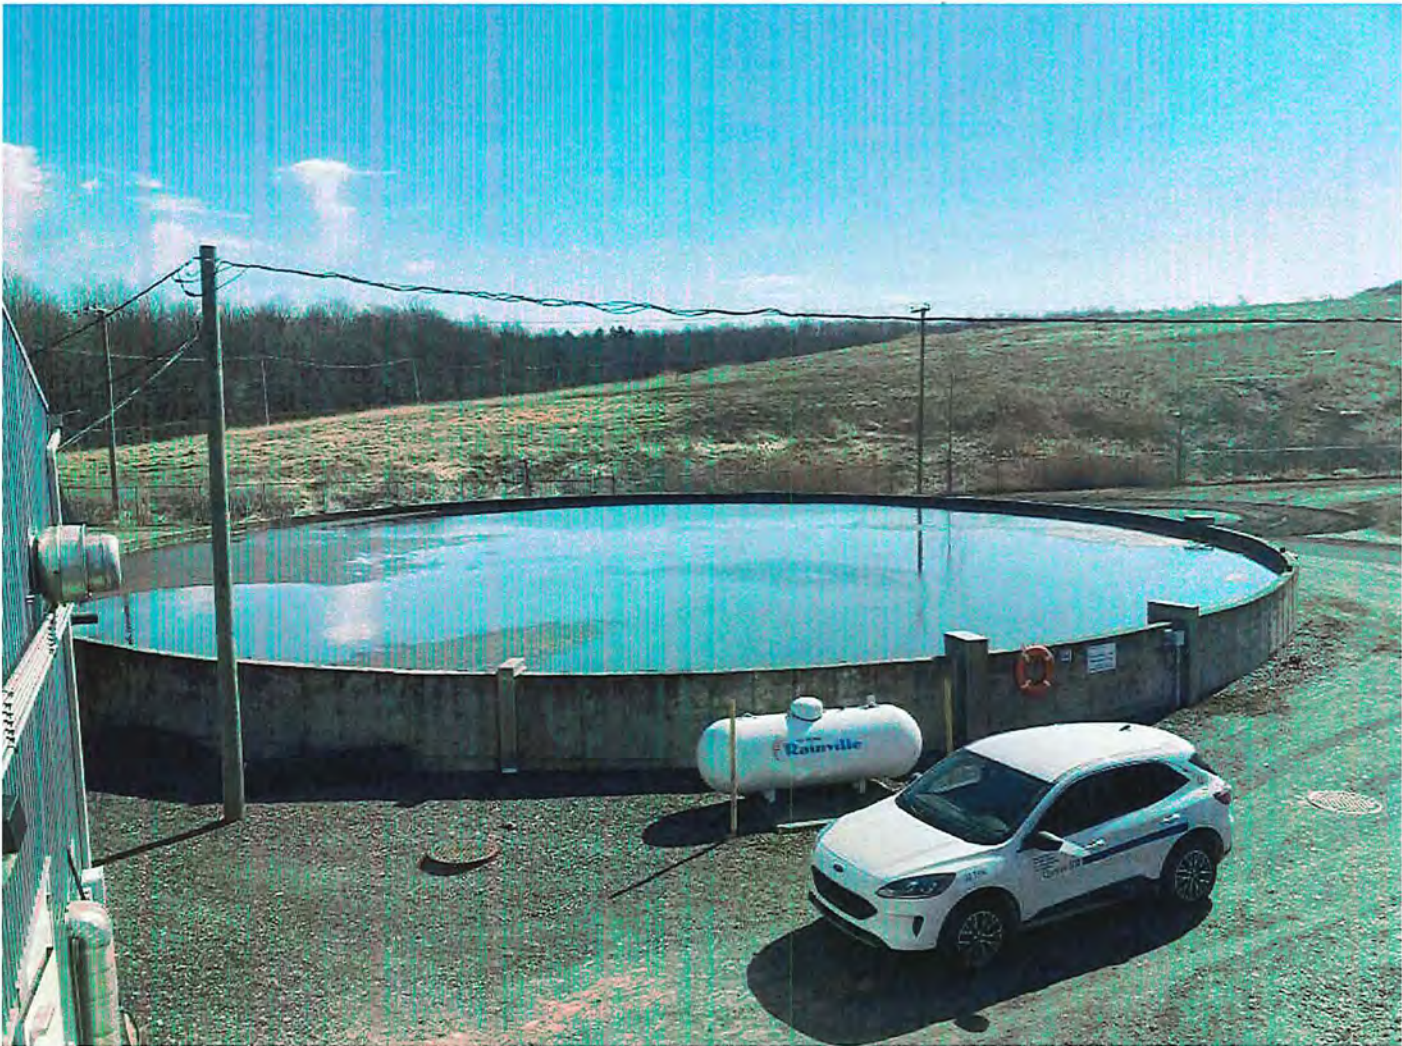
IMG\_0342.JPG  
Photo 3. Bassin d'accumulation des boues du traitement du lixiviat.

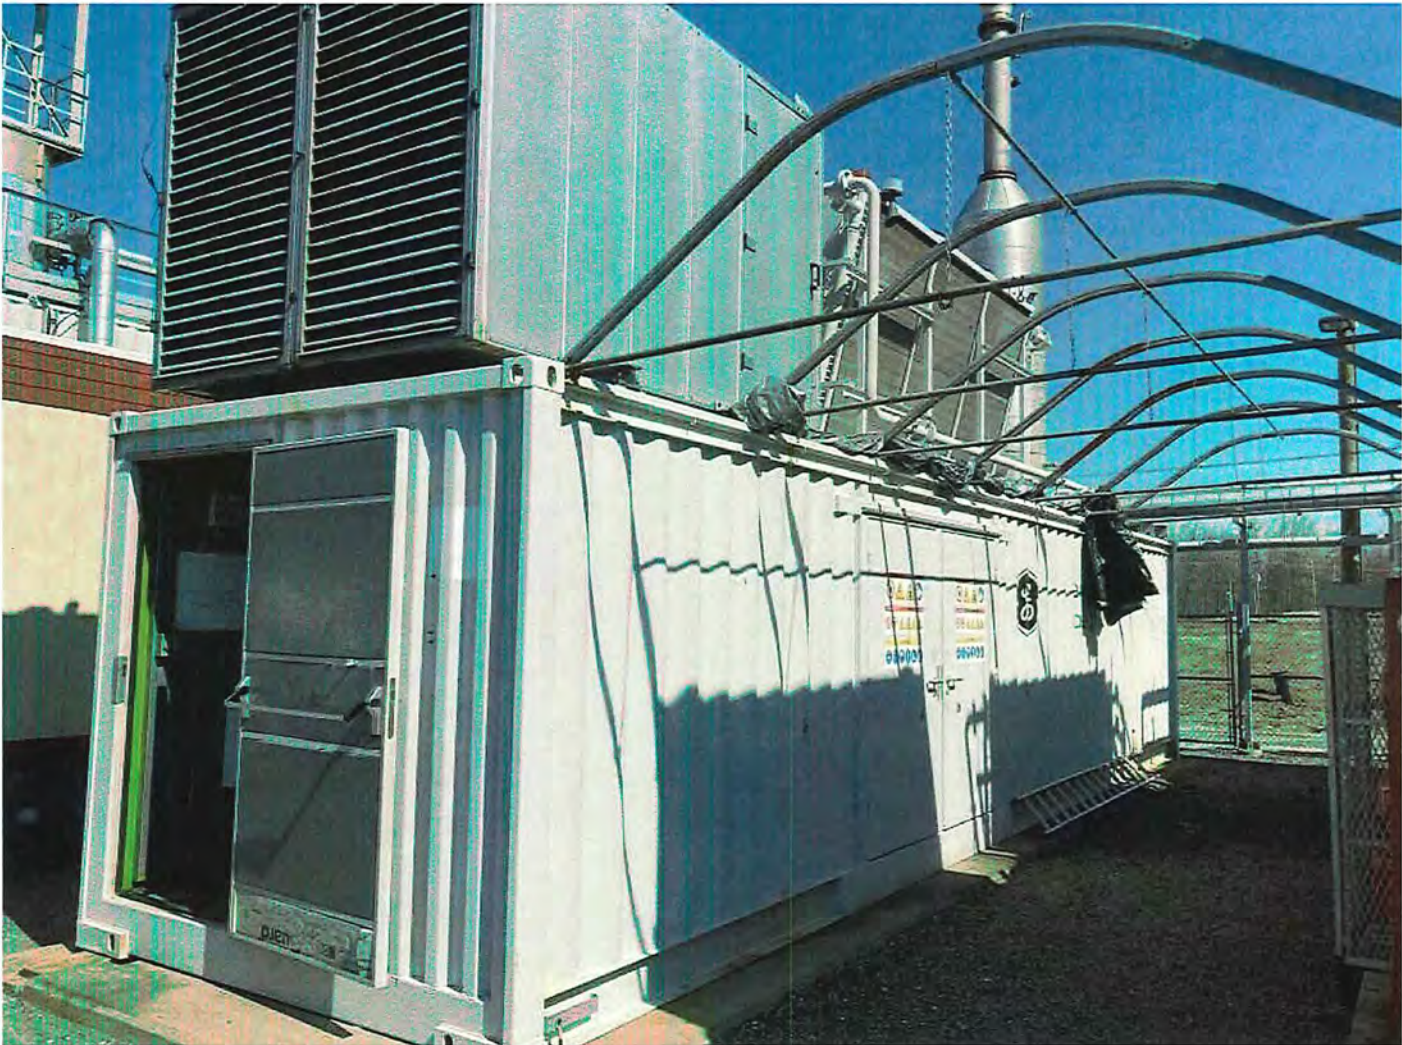
IMG\_0349.JPG  
Photo 4. Conteneur renfermant les réacteurs de la central de cogénération.

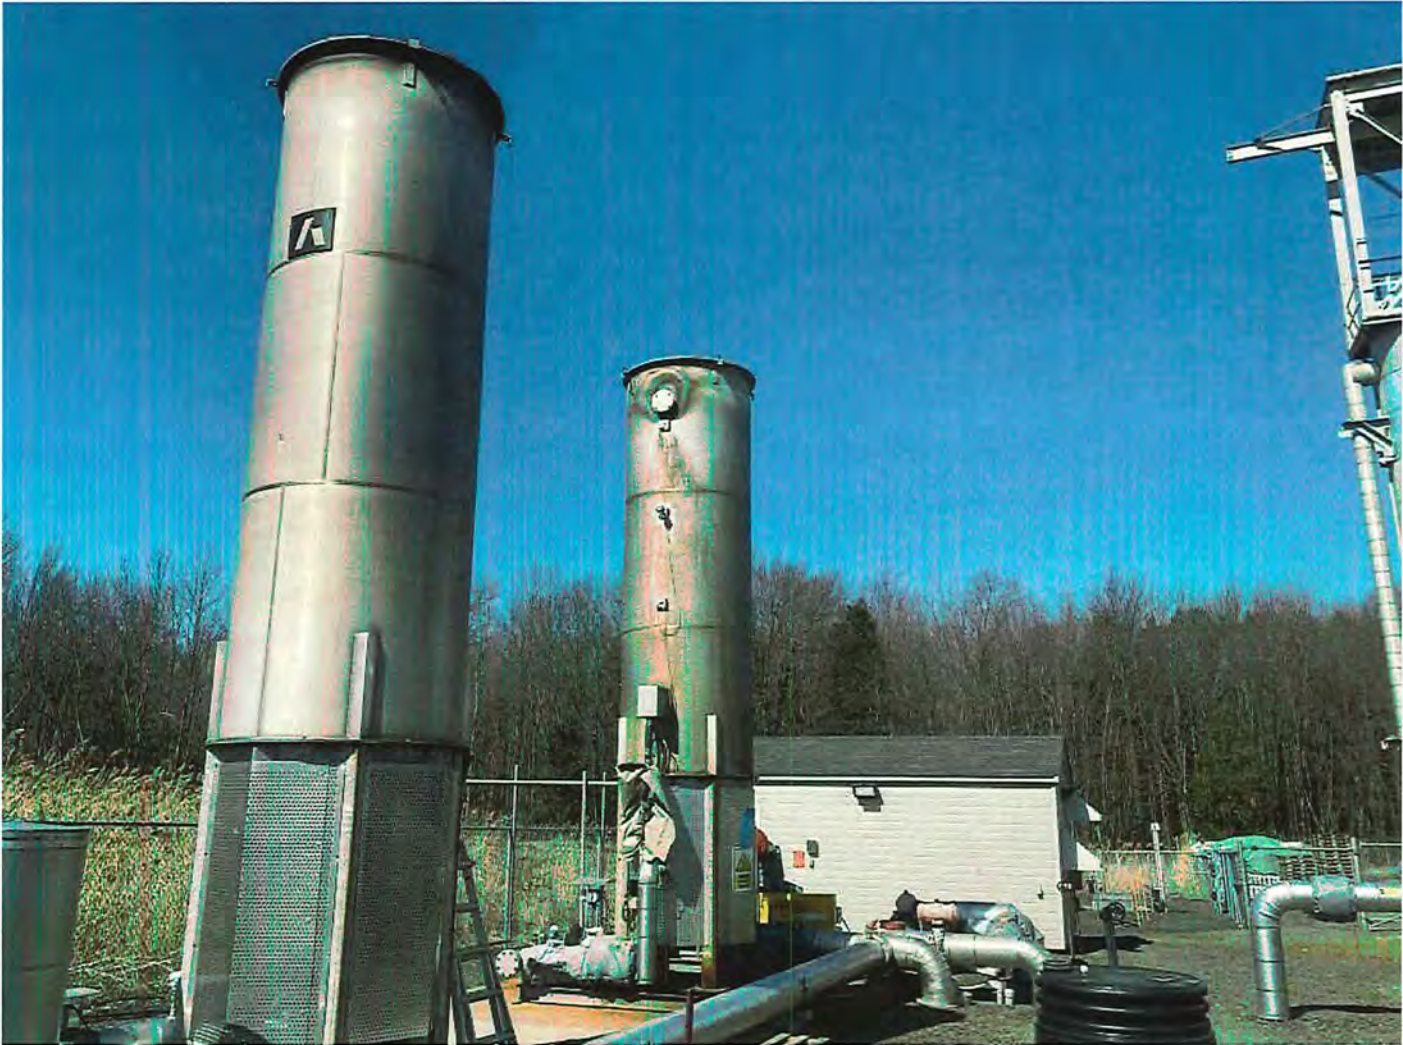
IMG\_0350.JPG  
Photo 5. Torchères présent sur le site qui sont en soutien aux réacteurs

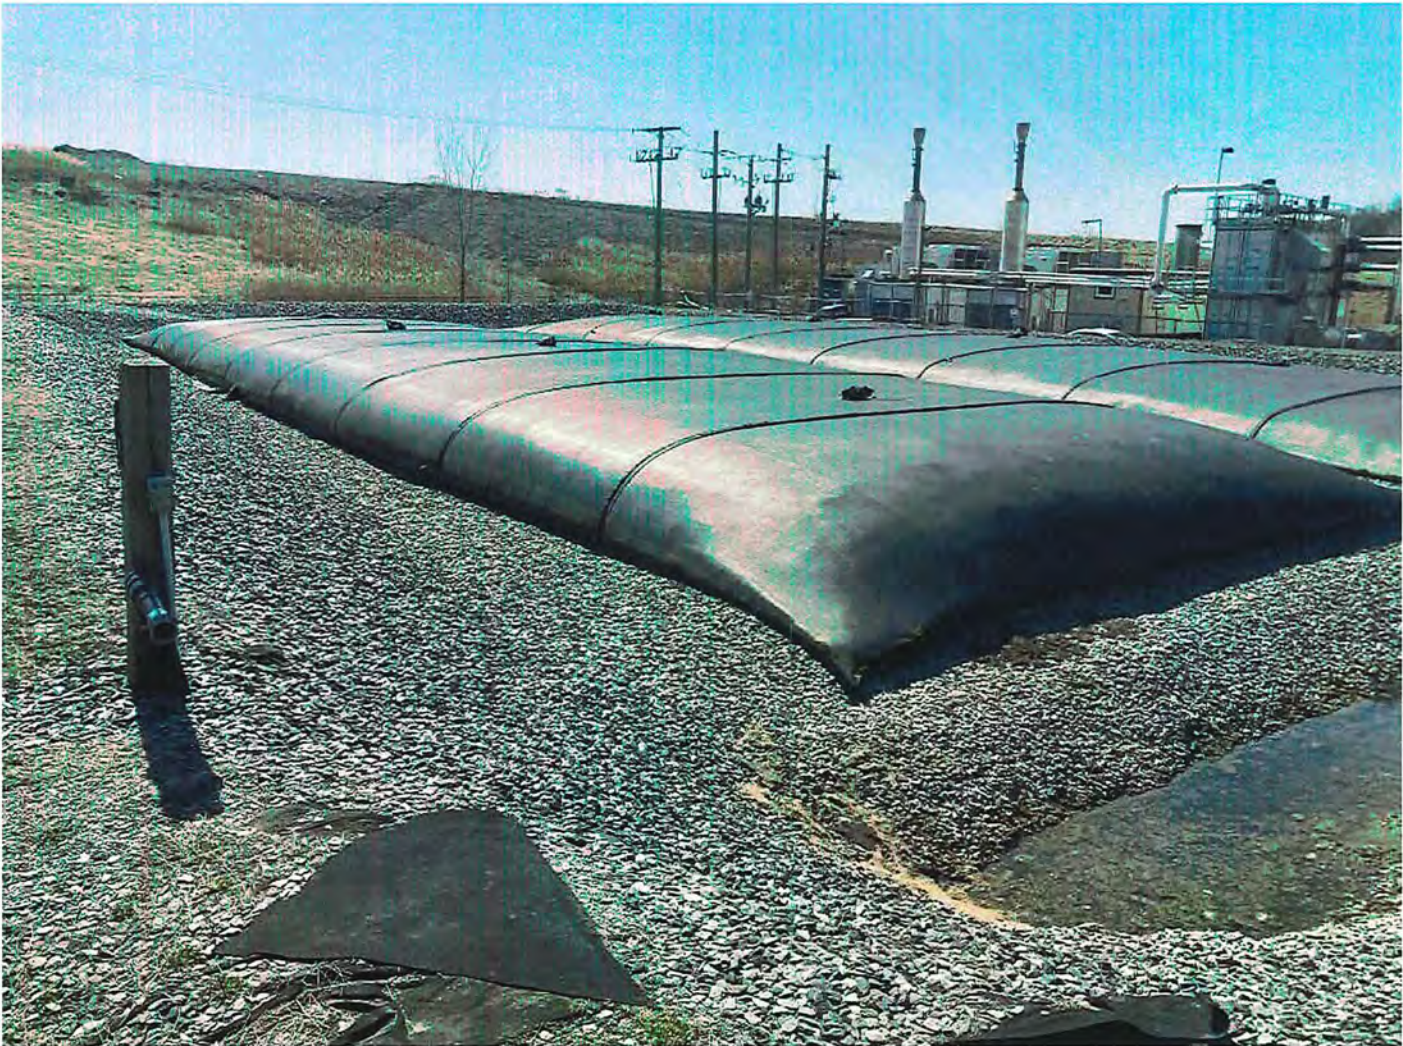
IMG\_0352.JPG  
Photo 6. Géotubes contenant les boues de lixiviat sur le lieu d'assèchement.

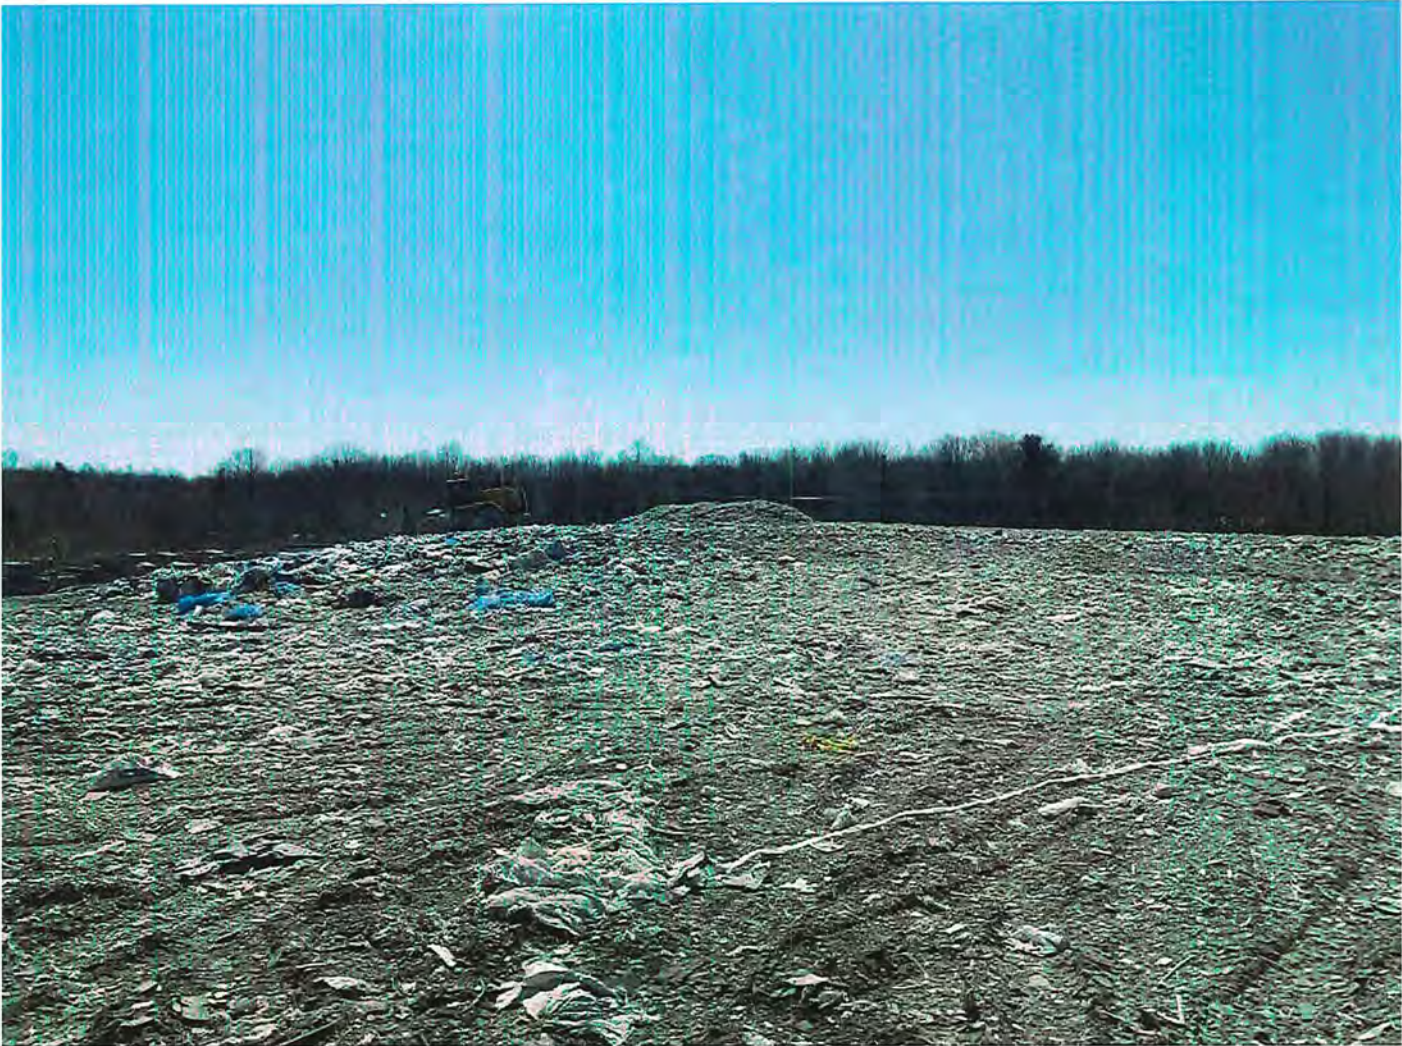
| <ul style="list-style-type: none"><li>• Exploitation sur le front de la cellule 4 (photo 7-10).</li><li>• Les matières résiduelles déversées sur le front d'enfouissement sont compactées et étendues immédiatement par un compacteur (photo 7). Des amas de recouvrements journaliers sont entassés près du front d'enfouissement pour leur utilisation à chaque fin de journée (photo 8).</li><li>• Des barrières en métal sont situées au nord de la cellule en exploitation afin de limiter l'éparpillement des matières. Mme Camargo m'explique qu'il y a plusieurs nettoyages des fossés et de la forêt sur le site afin de garder le lieu propre (photo 9).</li><li>• Aucune mesure d'effarouchement de la faune nuisible ne se trouve au front d'enfouissement.</li><li>• Aucune résurgence ou mauvaise odeur liée à l'exploitation n'a été constatée lors de l'inspection.</li></ul> <p><b>Eaux de lixiviation</b></p> <ul style="list-style-type: none"><li>• Le système de traitement des eaux de lixiviation est en bon état de fonctionnement au moment de l'inspection (photo 2-3).</li><li>• Mme Camargo m'explique que les géotubes devraient être vidés au cours de cet été (photo 6).</li><li>• L'activité de traitement dans les bassins du bioréacteur est faite grâce à une grande quantité de médias (Honeycomb).</li><li>• Mme Camargo m'explique que le retrait des MES devrait être amélioré avec l'installation d'un équipement de flottation à air dissous (DAF), qui fait présentement l'objet d'une demande pour une autorisation ministérielle.</li><li>• À l'intérieur de la station de traitement, je rencontre M. Nicolas Vanier, technicien au traitement du lixiviât, celui-ci nous montre la prise d'échantillon des eaux aux différentes étapes du traitement jusqu'à son rejet à l'effluent.</li><li>• Des clôtures entourent les installations de traitement (photo 11).</li><li>• L'effluent s'écoule dans un ruisseau de ligne au nord-ouest des bassins d'égalisation 1 et 2. Le ruisseau de ligne se déverse dans la rivière Mawcook environ 1 kilomètre plus loin (photo 12).</li><li>• GPS 48 - Effluent du système de traitement : <a href="#">45.457634, -72.790228</a></li></ul> <p><b>Biogaz et odeur</b></p> <ul style="list-style-type: none"><li>• Deux employés d'Hydroméga Services inc. sont présents sur place. M. Desgranges m'explique le processus par lequel les biogaz sont transformés en électricité à l'aide des deux réacteurs présents sur le site (photo 4-5).</li><li>• La torchère T3 est en fonction et en bon état au moment de l'inspection. M. Desgranges m'explique que la torchère T3 capable de brûler tous les gaz si un problème empêche la centrale de cogénération de fonctionner.</li><li>• Une clôture entoure le dispositif d'élimination des biogaz.</li><li>• Aucune mauvaise odeur n'a été constatée lors de l'inspection.</li></ul> <p><b>Eaux de surface</b></p> <ul style="list-style-type: none"><li>• L'ensemble des fossés de drainage autour des cellules sont propres et dégagés laissant libre écoulement aux eaux de ruissellement.</li></ul> <p>Je quitte les lieux à 13h en remerciant Mme Camargo pour la visite.</p> <p>Je me rends par la suite dans le quartier résidentiel au nord-ouest du site afin constater s'il y a présence de matières résiduelles ou des odeurs provenant du lieu d'enfouissement.</p> | |

IMG\_0357.JPG  
Photo 7. Dessus de la cellule 4 (front de déchet).

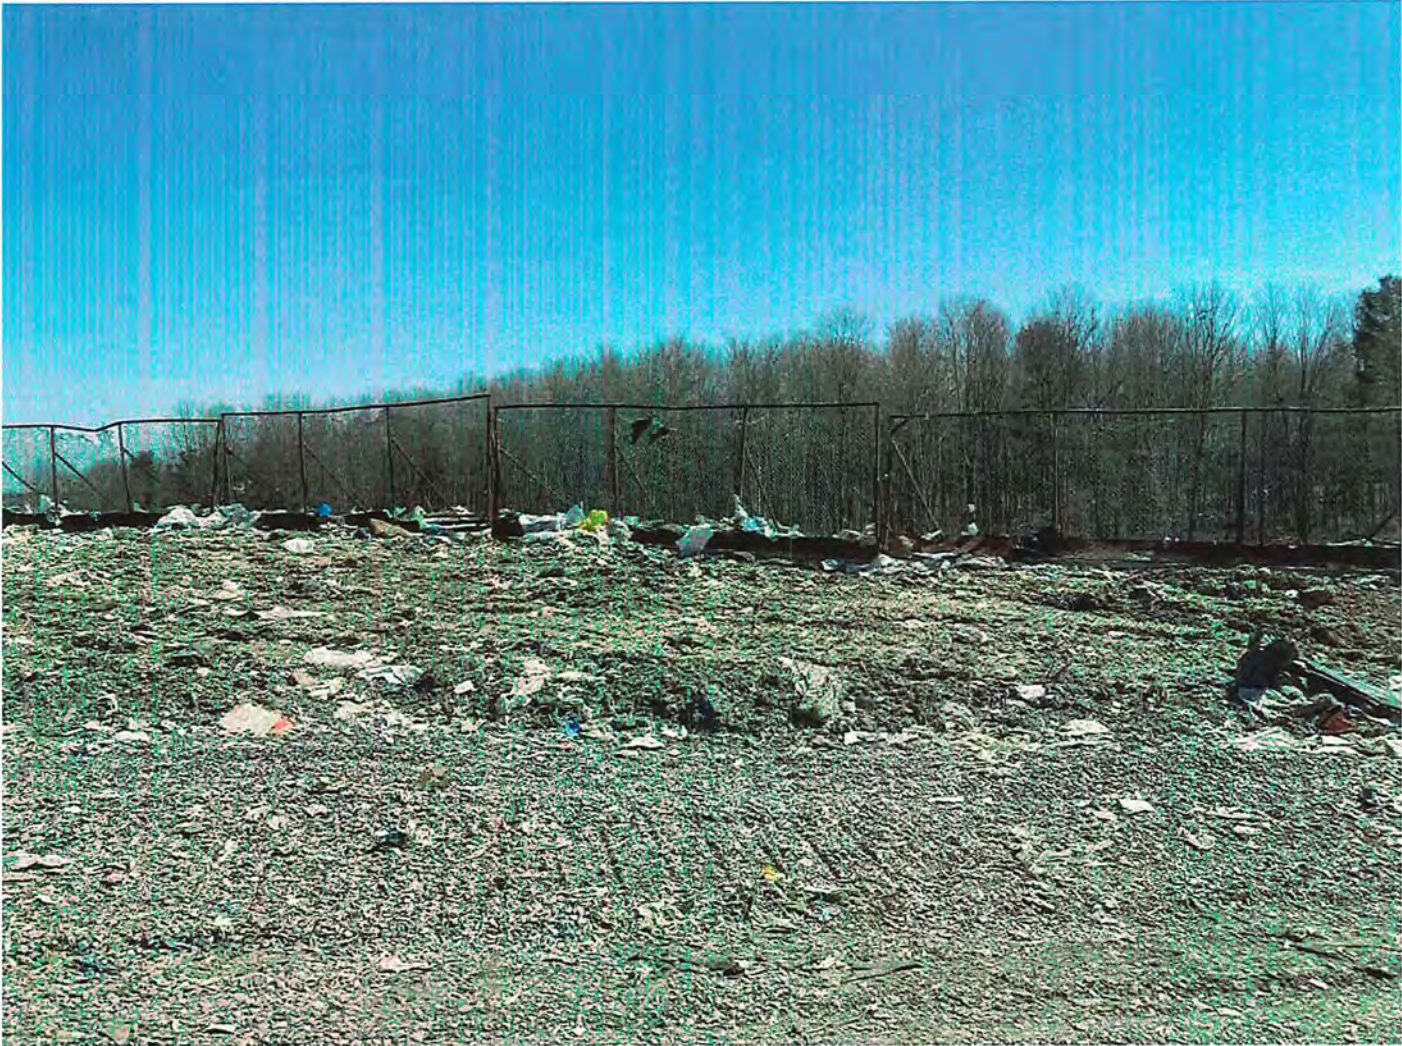
IMG\_0360.JPG  
Photo 9. Barrières à proximité du front de déchet, afin de limiter l'éparpillement des déchets.

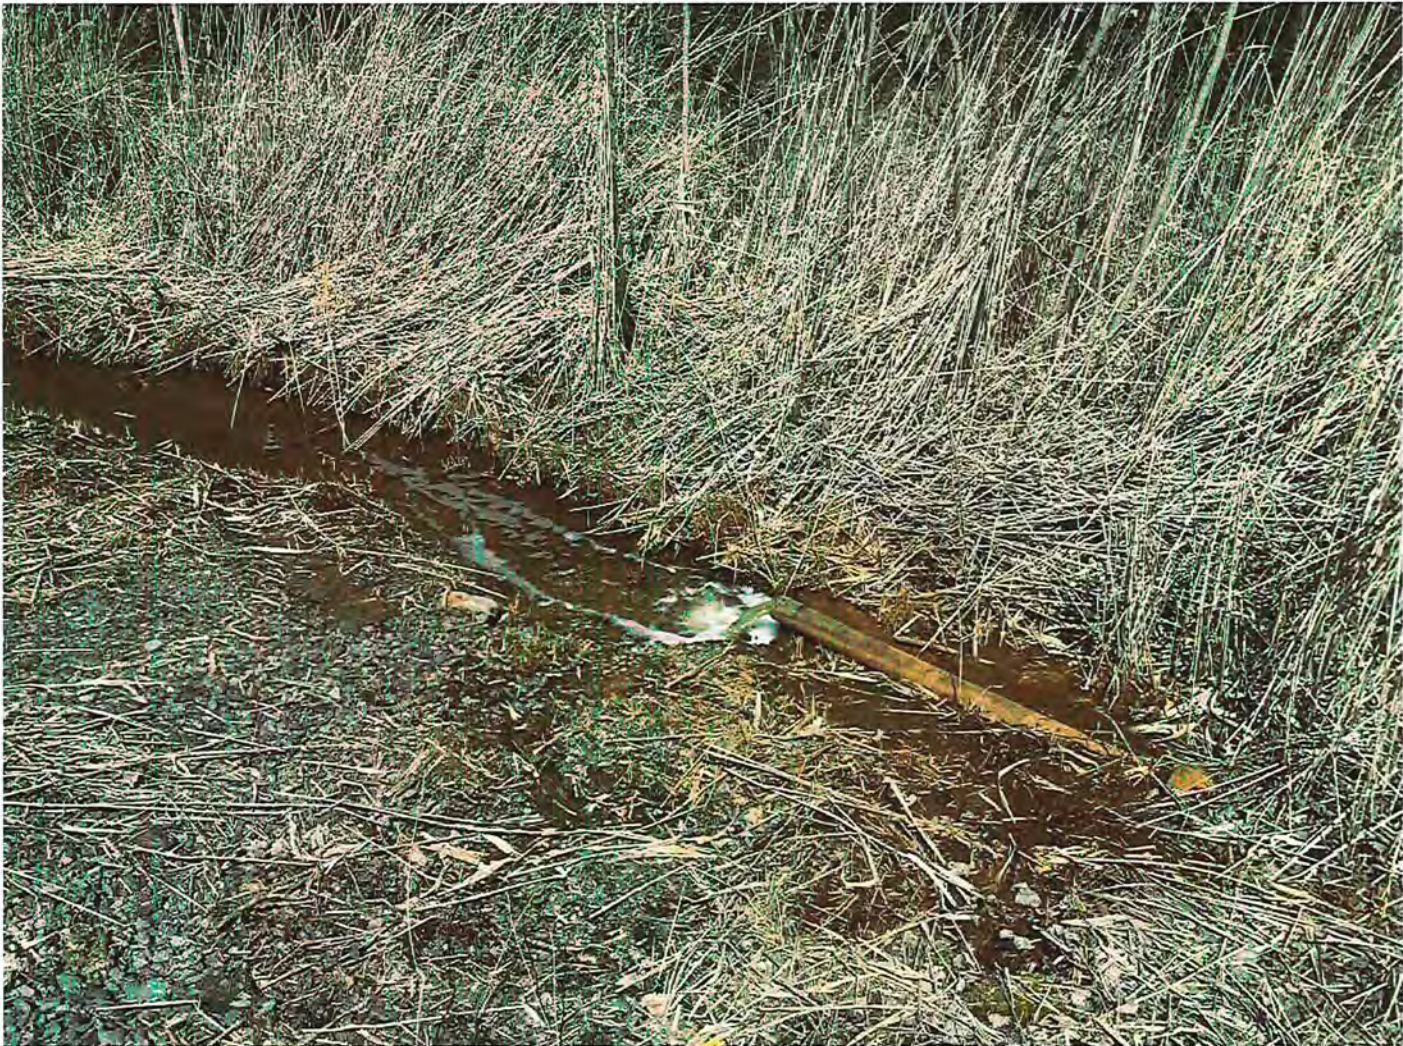
IMG\_0370.JPG  
Photo 12. Effluent du lixiviat traité.

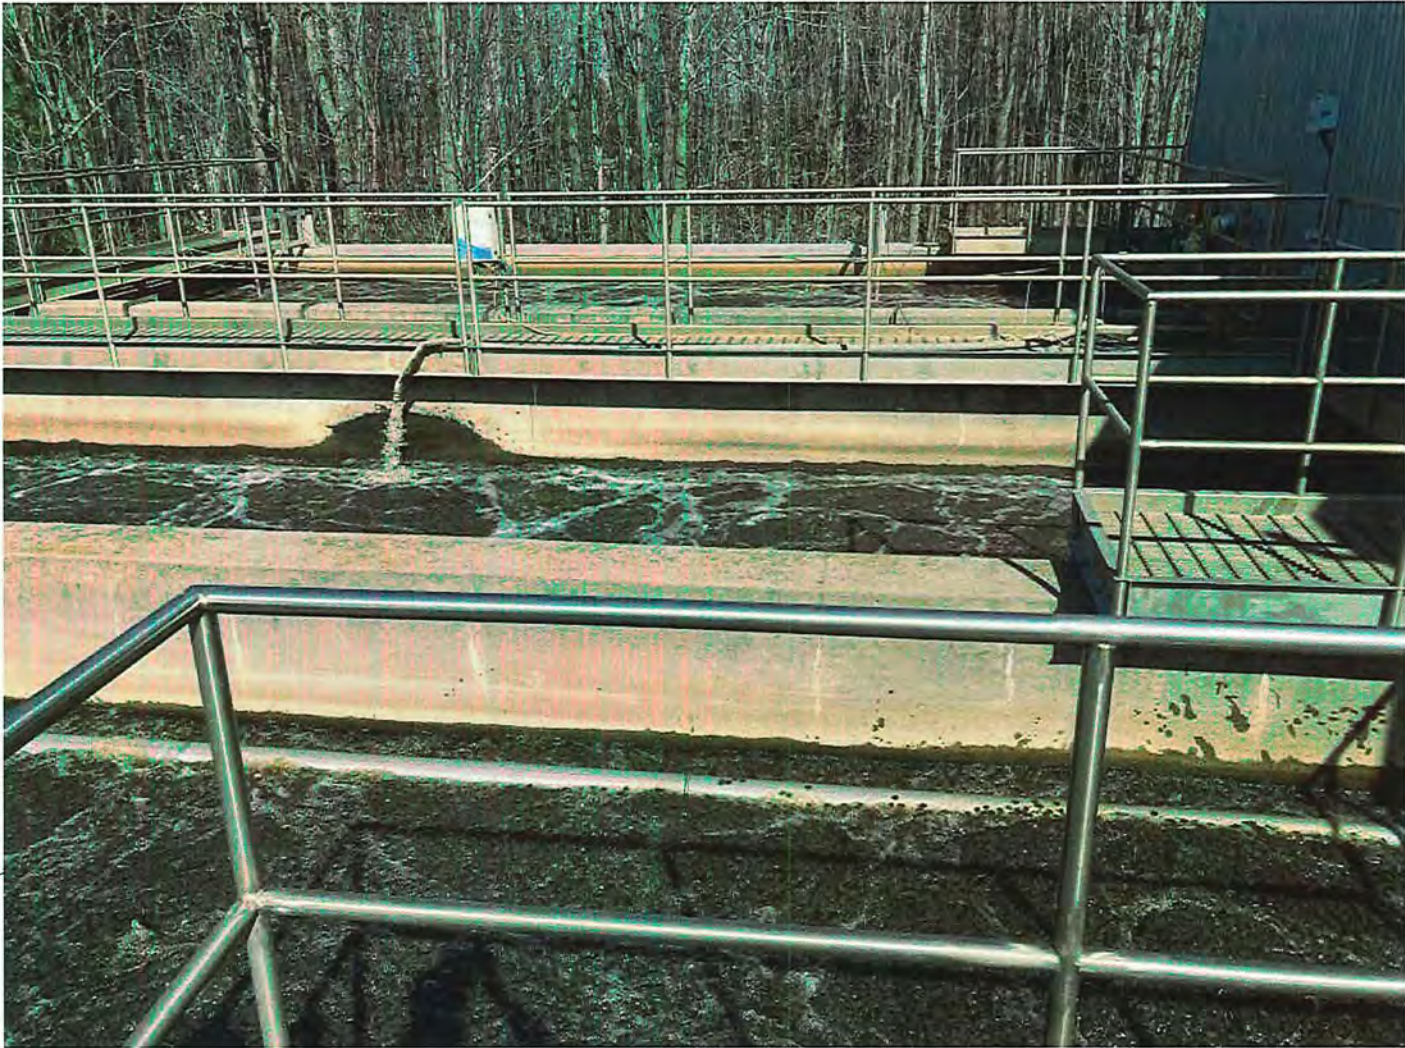
IMG\_0338.JPG  
Photo 2. Bioréacteur de l'usine de traitement du lixiviat.

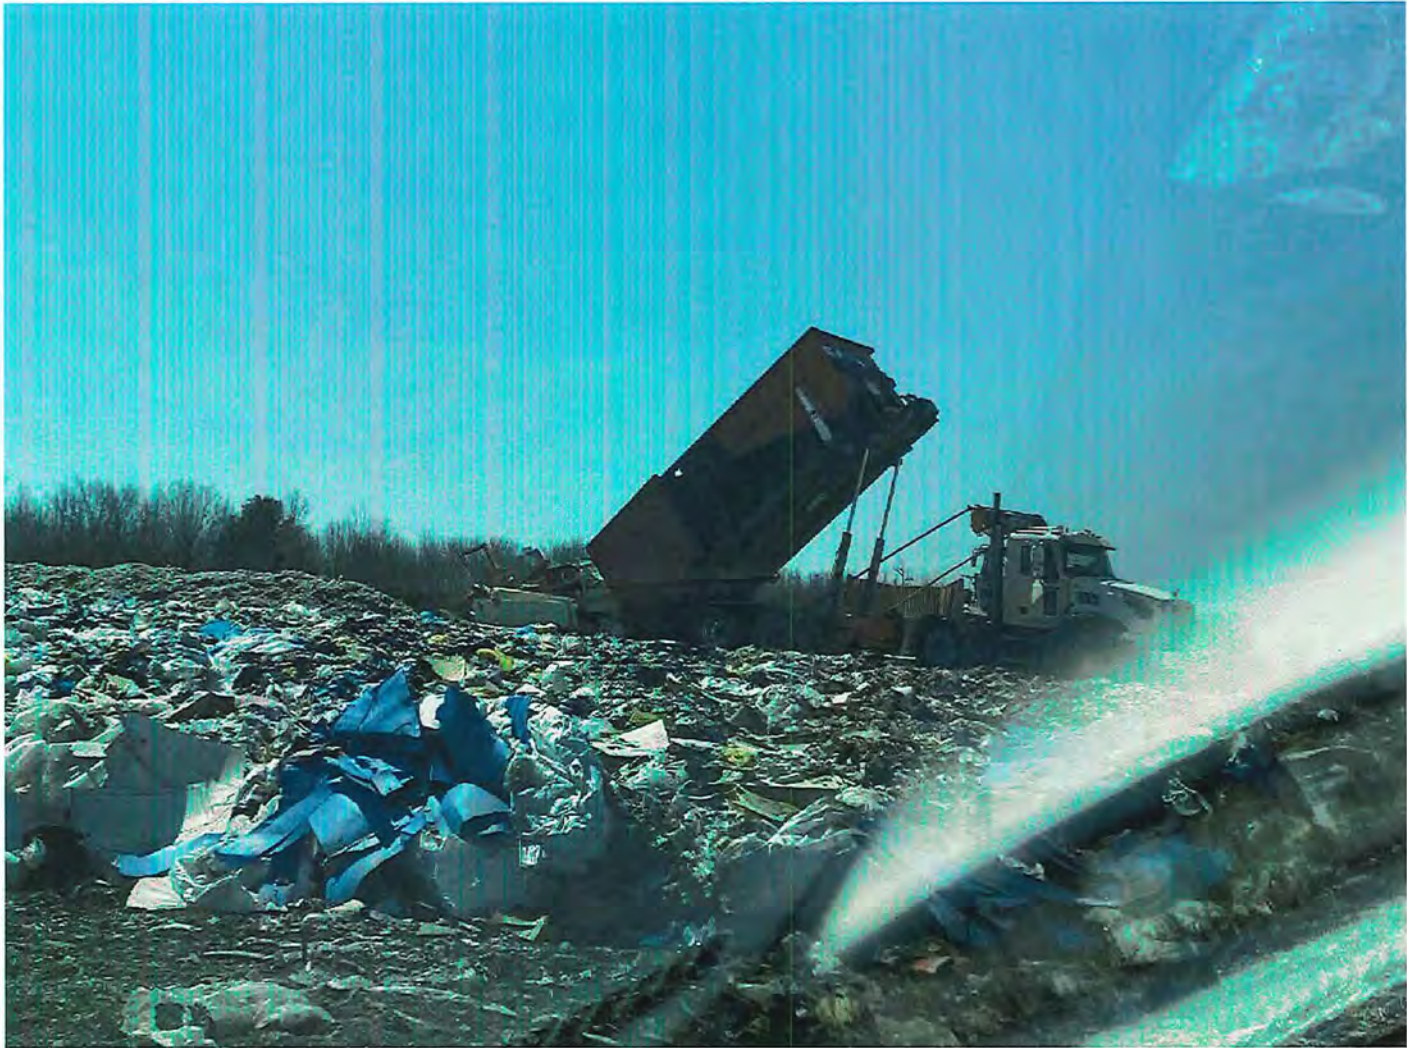
IMG\_0361.JPG  
Photo 10. Déchargement de déchet et vérification visuelle des matières acceptées.
