</p>	<p>RAPPORT D'INSPECTION</p> <p>Contrôle environnemental</p> <p>Direction régionale de l'Estrie Région : Estrie</p>
--	---

1 Identification			
Date de l'intervention : 2024-09-24	Heure de début : 13 h 28	Heure de fin : 16 h 08	
Intervention effectuée par : Marie-Eve Lahaie			
Accompagné par :			↓↑ - + <input checked="" type="checkbox"/> SO

1.2 Intervention	
N° d'intervention : 301767831	Type d'intervention : Inspection pour suivi de manquement
N° de gestion doc. : 7610-05-01-0388700	N° de document : 402404541
But de l'intervention : Vérifier le retour à la conformité du manquement à l'article 66 al.2 de la LQE, suivant l'émission de l'anc. 402382744, transmis le 31 juillet 2024.

2 Lieu concerné par l'intervention		↓↑ - +
1	Nom du lieu : Tergeo Minéraux critiques inc.	
	Nom usuel du lieu : Alliance Magnésium inc., Alliance Magnésium Métallurgie inc.	
	N° du lieu : X2155076	Type de lieu : industrie
	Localisation du lieu : 125, chemin du Pinnacle Danville (Québec) JOA 1A0	
	Coordonnées géographiques du lieu (GÉO NAD 83 degrés décimaux) : 45,760818004000:-71,999952143800

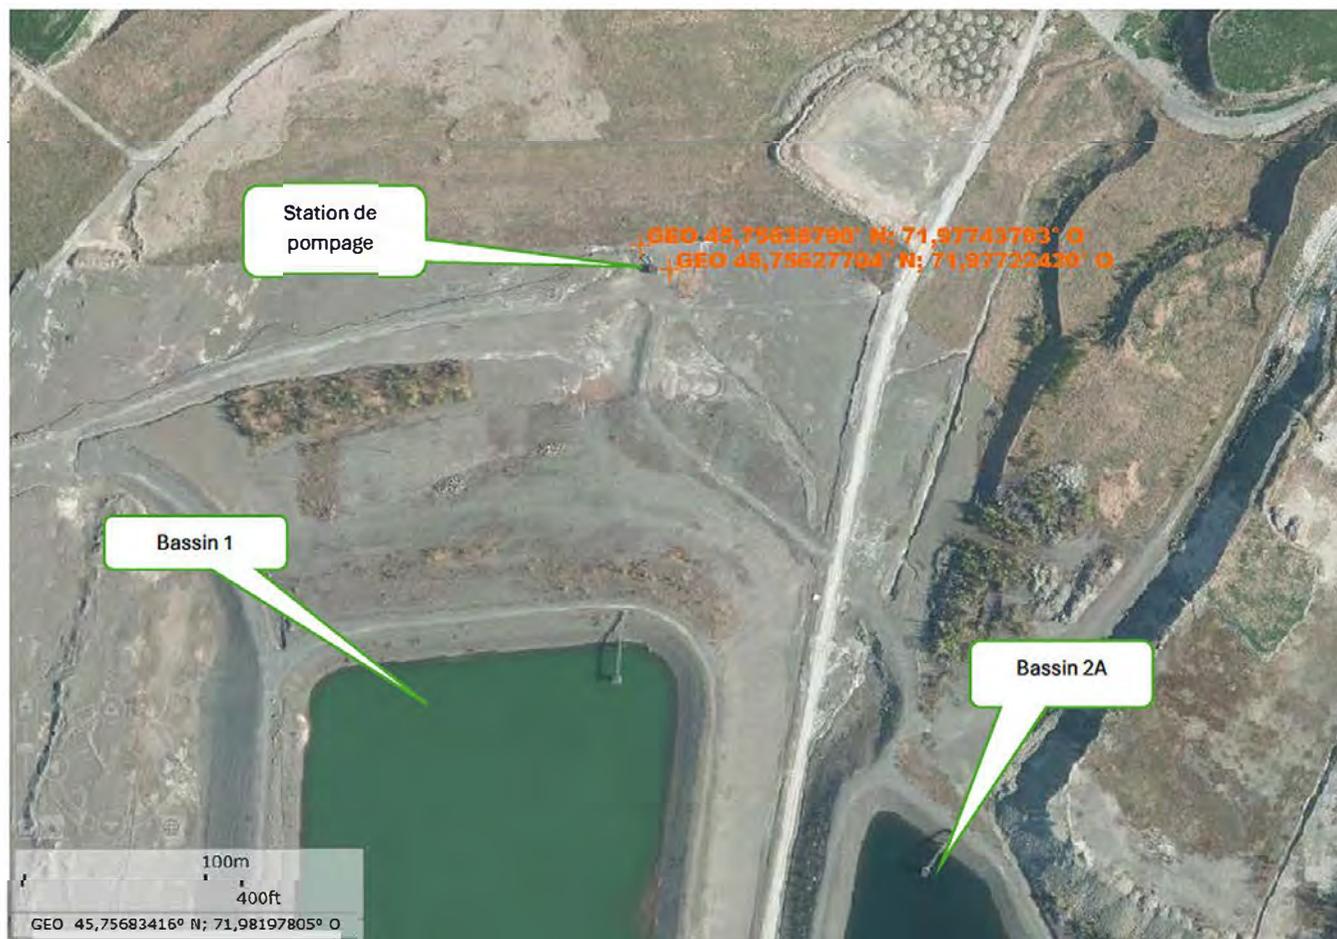
Croquis : Localisation des points de rejet du bassin 2A.

Le niveau d'eau dans le bassin d'incendie a grandement diminué depuis l'inspection du 29 mai dernier (photo 12). Le niveau est inférieur au point de décharge (ce bassin se vide par débordement). Il n'y a donc pas de rejet à l'environnement lors de l'inspection. Le Directeur des opérations attribue cette situation à l'arrêt du transfert des eaux du bassin 2A vers le bassin d'incendie, il y a environ 1 mois et demi. Le point de décharge du bassin se localise au point GPS : N45.76094/O-71.99756.

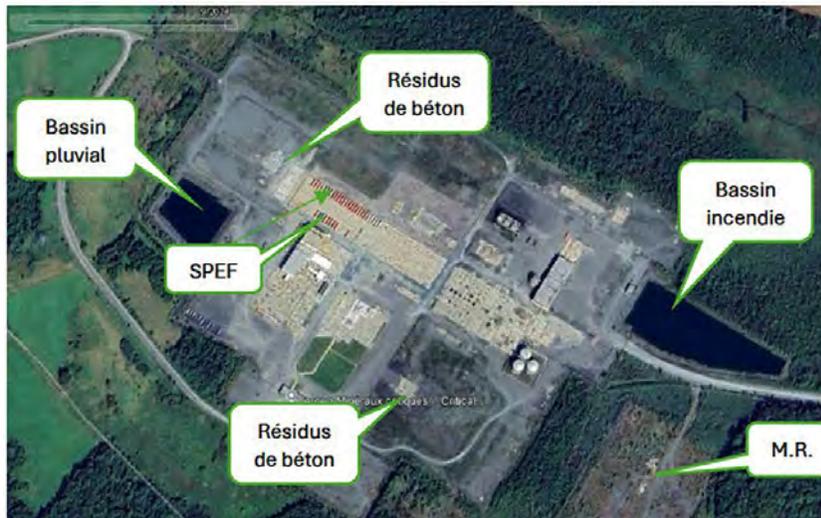
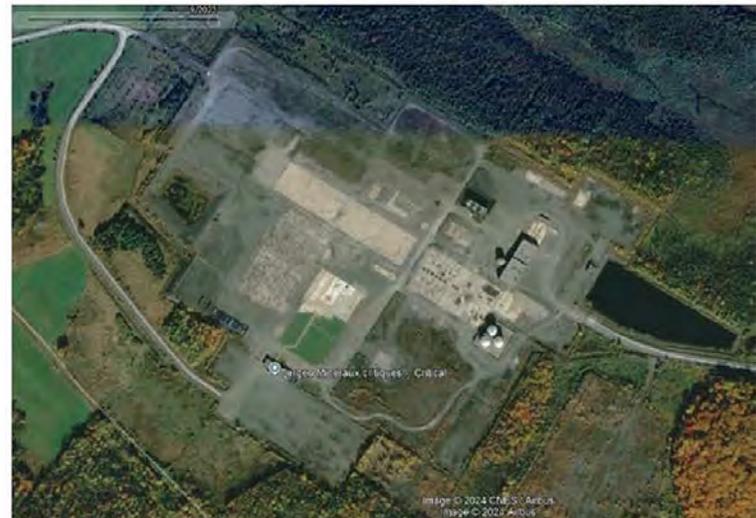
Croquis no. 2 Google Earth

SPEF :
Je ne constate aucun changement dans l'entreposage des SPEF (photo 15, croquis no.2). Je compte 34 conteneurs, tous placardés avec le code 2813 (Solides hydroréactifs, photo), totalisant une masse de 1096 tm de SPEF. Les mesures à la cheminée sont prises mensuellement par la Directrice en environnement. La Modification d'autorisation ministérielle (no. 402226474), qui porte sur l'«Augmentation de la quantité de matières dangereuses résiduelles entreposée » à 2000 tm « et de la durée d'entreposage sur le site » à plus de 24 mois, permet l'entreposage des SPEF jusqu'au 30 septembre 2025.

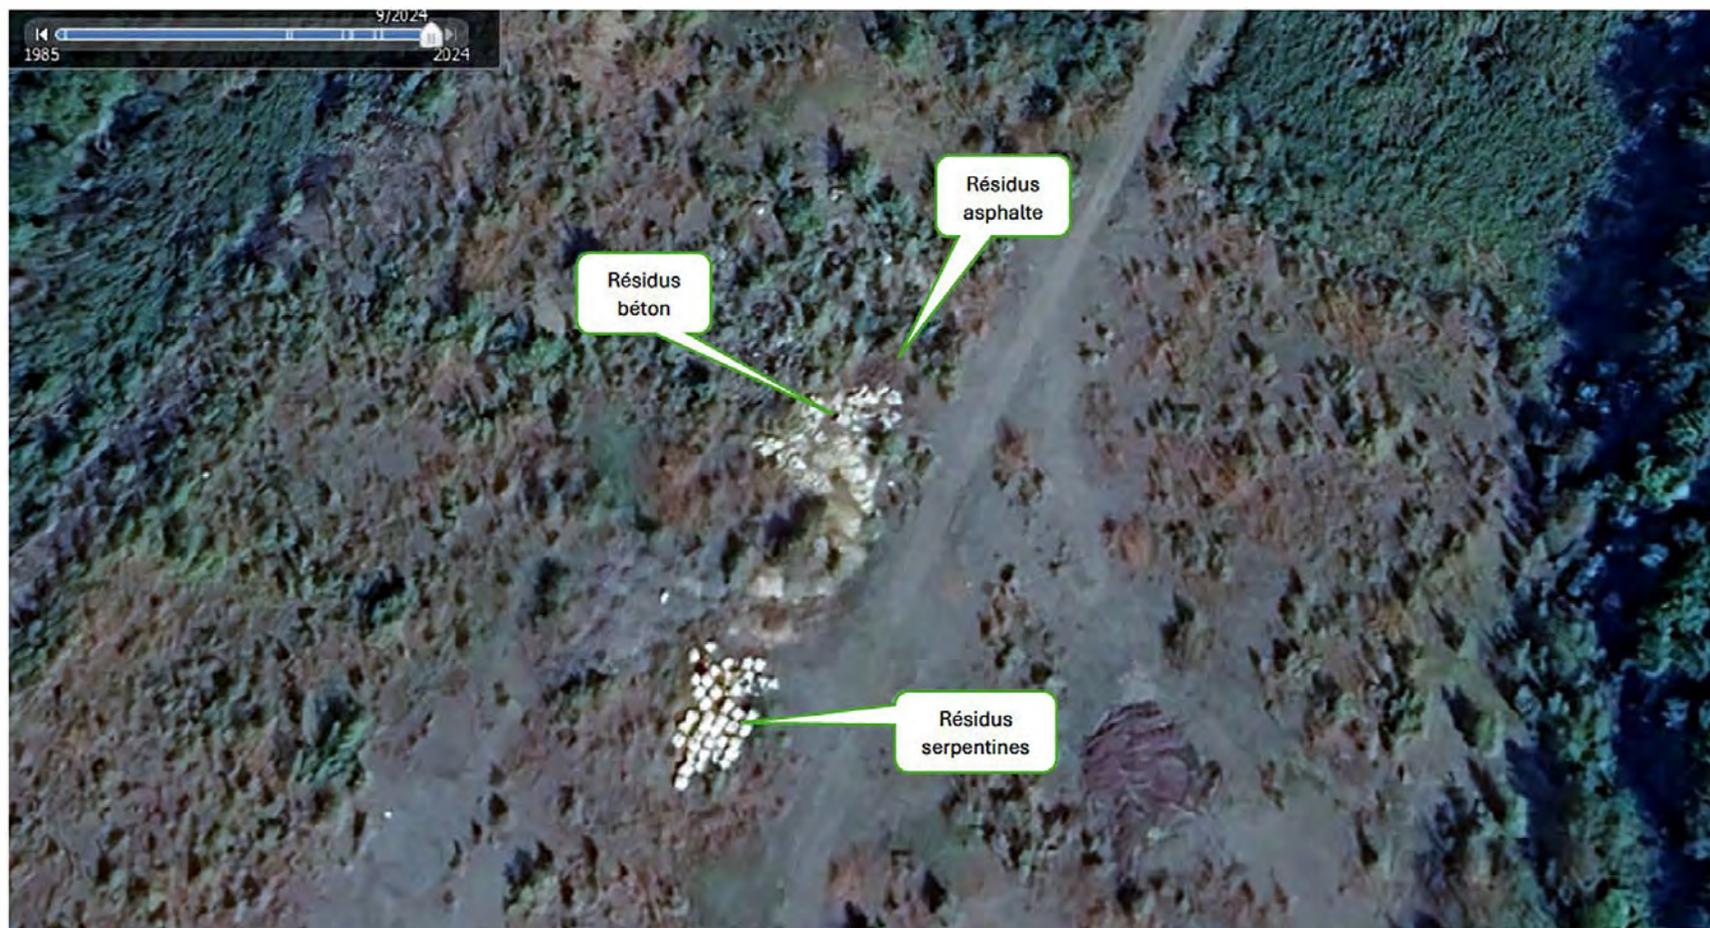
Croquis no. 3 Vue des matières résiduelles, lot 4 079 794, cadastre du Québec
