De: Accès à l'information - Saguenay-Lac-Saint-Jean
Envoyé: 3 avril 2025 14:36
À:
Objet: RE: 200890896_RE: Carrière JR Savard, 1591, Chemin de la Grande Ligne, Alma, Qc, G8E 1A7
Pièces jointes: Art. 23-24-53-54.pdf; Avis de recours.pdf; 200890896_Documents_visés.pdf

N° d'intervention : 301337533	Type d'intervention : Inspection
N° de gestion doc. : 7610-02-01-1104700	N° de document : 401819924
But de l'intervention : Vérifier le bien-fondé de la plainte concernant l'émission de poussière et de bruit excessif et le dynamitage

1	Nom du lieu : Carrière boulevard Ste-Geneviève (Construction J. & R. Savard Itée)
	Nom usuel du lieu :
	N° du lieu : X2157626 Type de lieu : carrière
	Localisation du lieu : Ancien cadastre : 080360-Simard, Canton de, Rang/Concession/Bloc.. :1, No lot :4B 080360-Simard, Canton de, Rang/Concession/Bloc.. :1, No lot :5A
	Coordonnées géographiques du lieu (GÉO NAD 83 degrés décimaux) : 48,456455555600:-71,137663888900

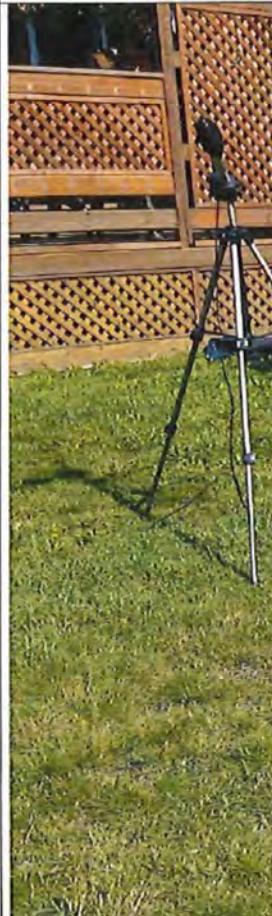
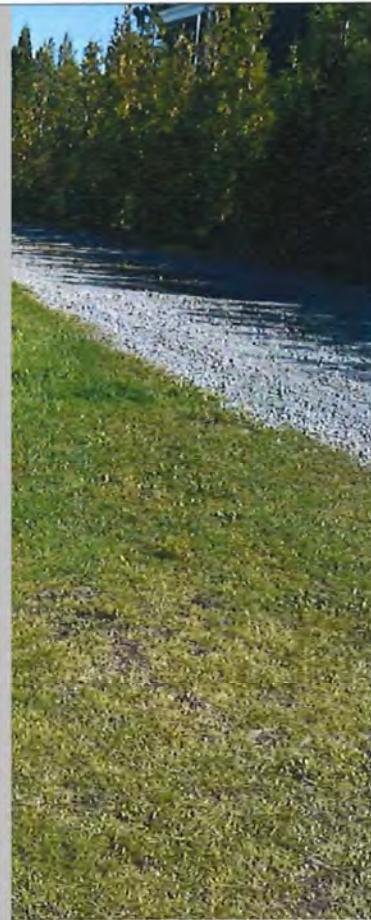
Photo no : 4

Identification : Emplacement du microphone (suite)

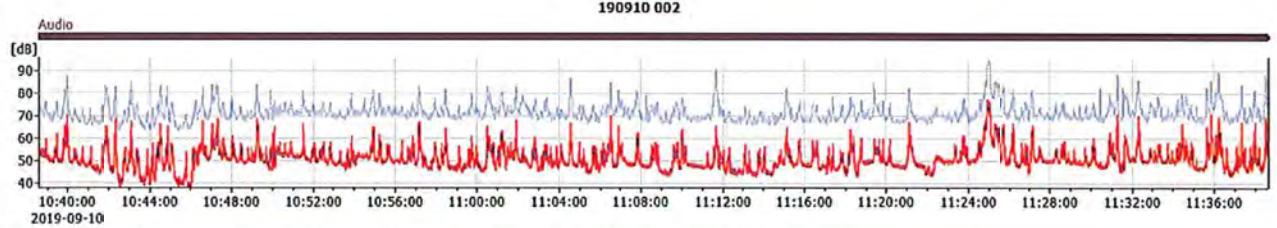
190910 002 ARCHIVES\Carrère boulevard Sainte-Genève 2019-09-10\CCEQ-02 Stéphane\190910 002

Valeurs Curseur Enregistrés
 X: 11:38:38 - 11:38:39
 LAFmax: 53,0 dB
 LAFmin: 51,5 dB
 LCpeak: 72,9 dB
 LAeq: 52,1 dB
100 ms
 X: 11:38:38 - 11:38:38,900
 LAF: 51,7-52,5 dB

Mesurage	Heure Début	Heure Arrêt	Durée écoulée	LAeq [dB]	LCpeak [dB]	LAFmax [dB]	LAFmin [dB]	Surcharge [%]
Total	2019-09-10 10:38:36	2019-09-10 11:38:39	01:00:03	54,9	95,1	77,0	38,1	0,0
Enregistrés	2019-09-10 11:38:38	2019-09-10 11:38:39	00:00:01	52,1	72,9	53,0	51,5	0,0
100 ms	2019-09-10 11:38:38,0	2019-09-10 11:38:38,1	00:00:00,1	52,8

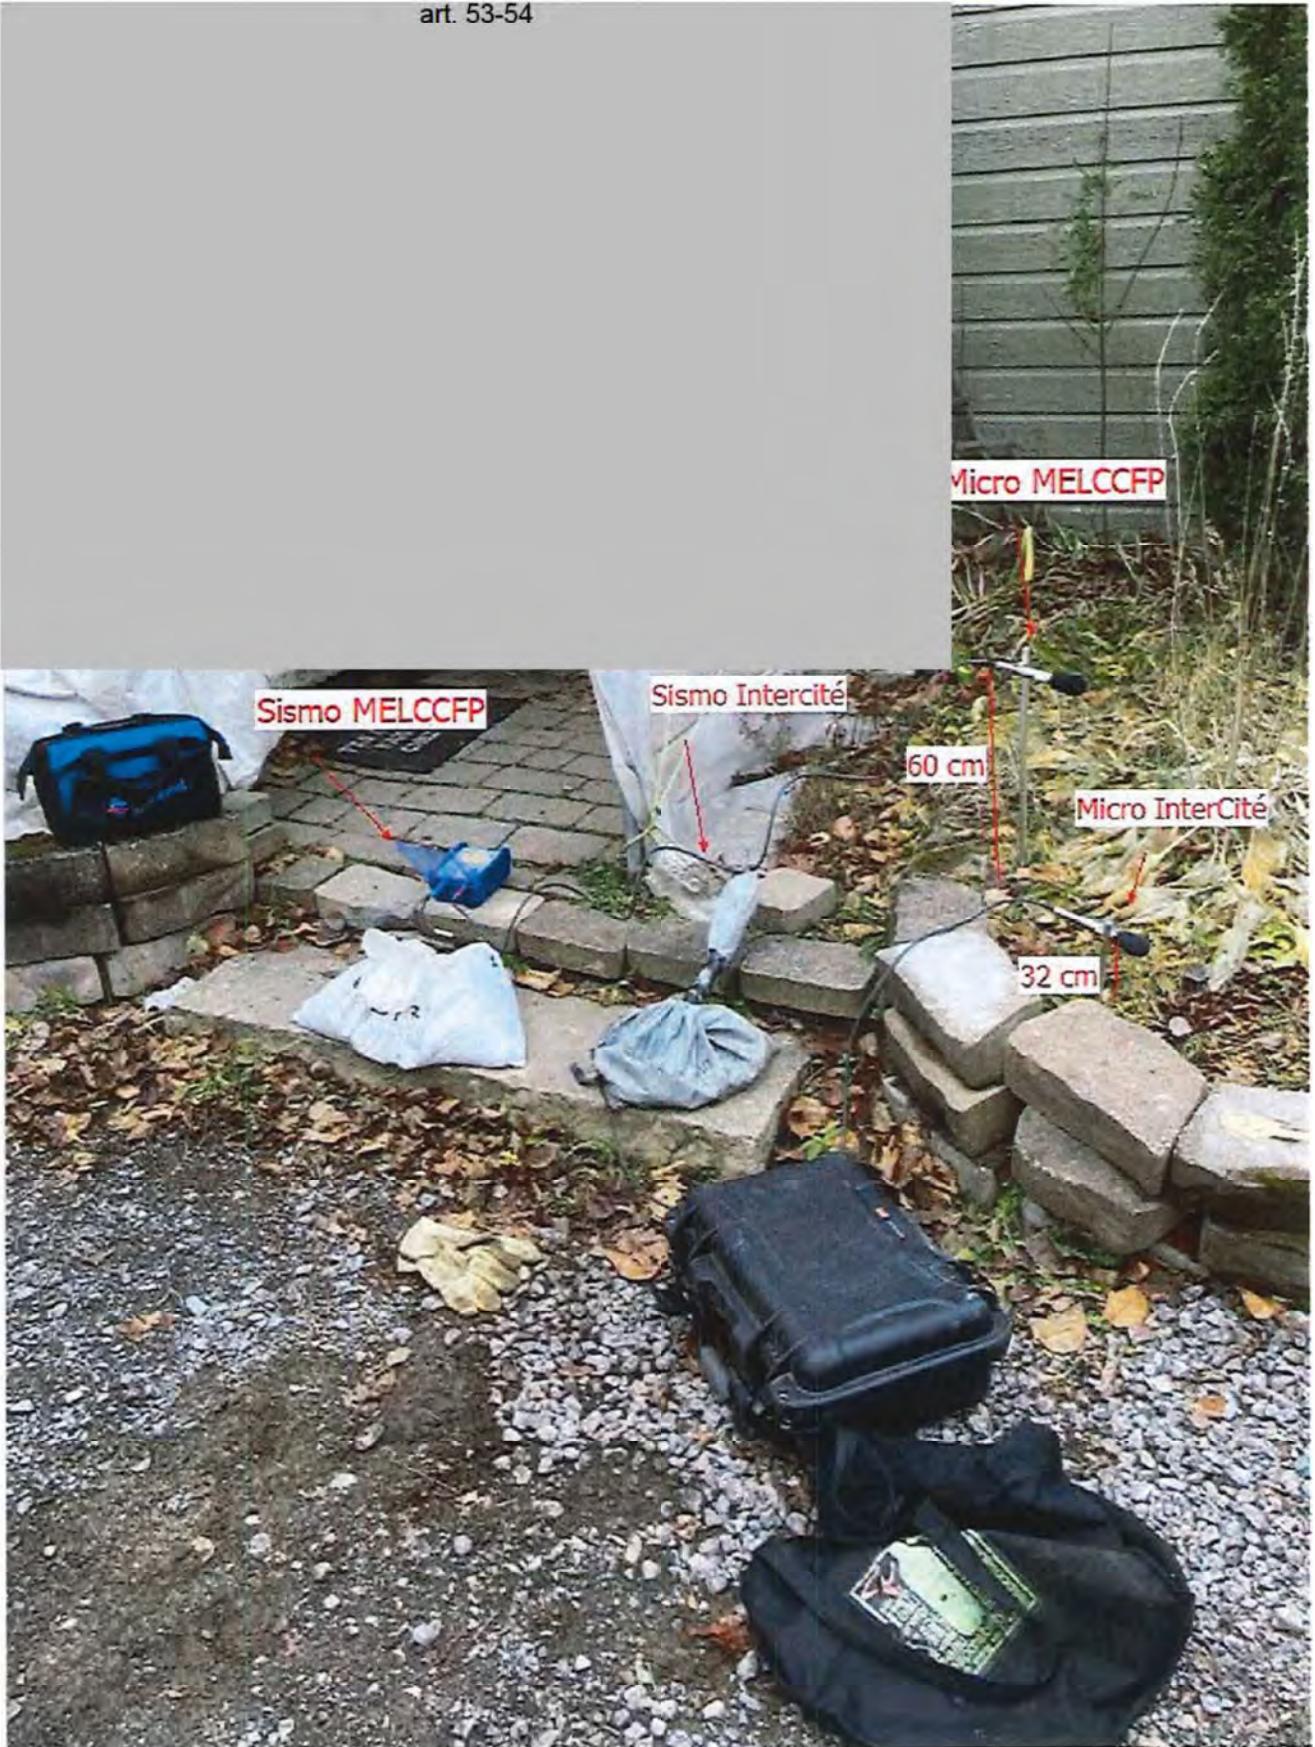
IMG_0534.JPG

Résultat du sensor check avant sautage
