Objet : Demande d'accès à l'information concernant la propriété située au 568, Chemin du  
Village, Morin-Heights (lot 3 735 140)

# RAPPORT D'INSPECTION

But de l'inspection : H-PL / Morin-Heights / Daniel Filion Excavation inc. / Vérifier le bien fondé de la plainte concernant des travaux de remblai avec de l'asphalte dans la rive de la rivière à Simon au 568, ch. du Village.

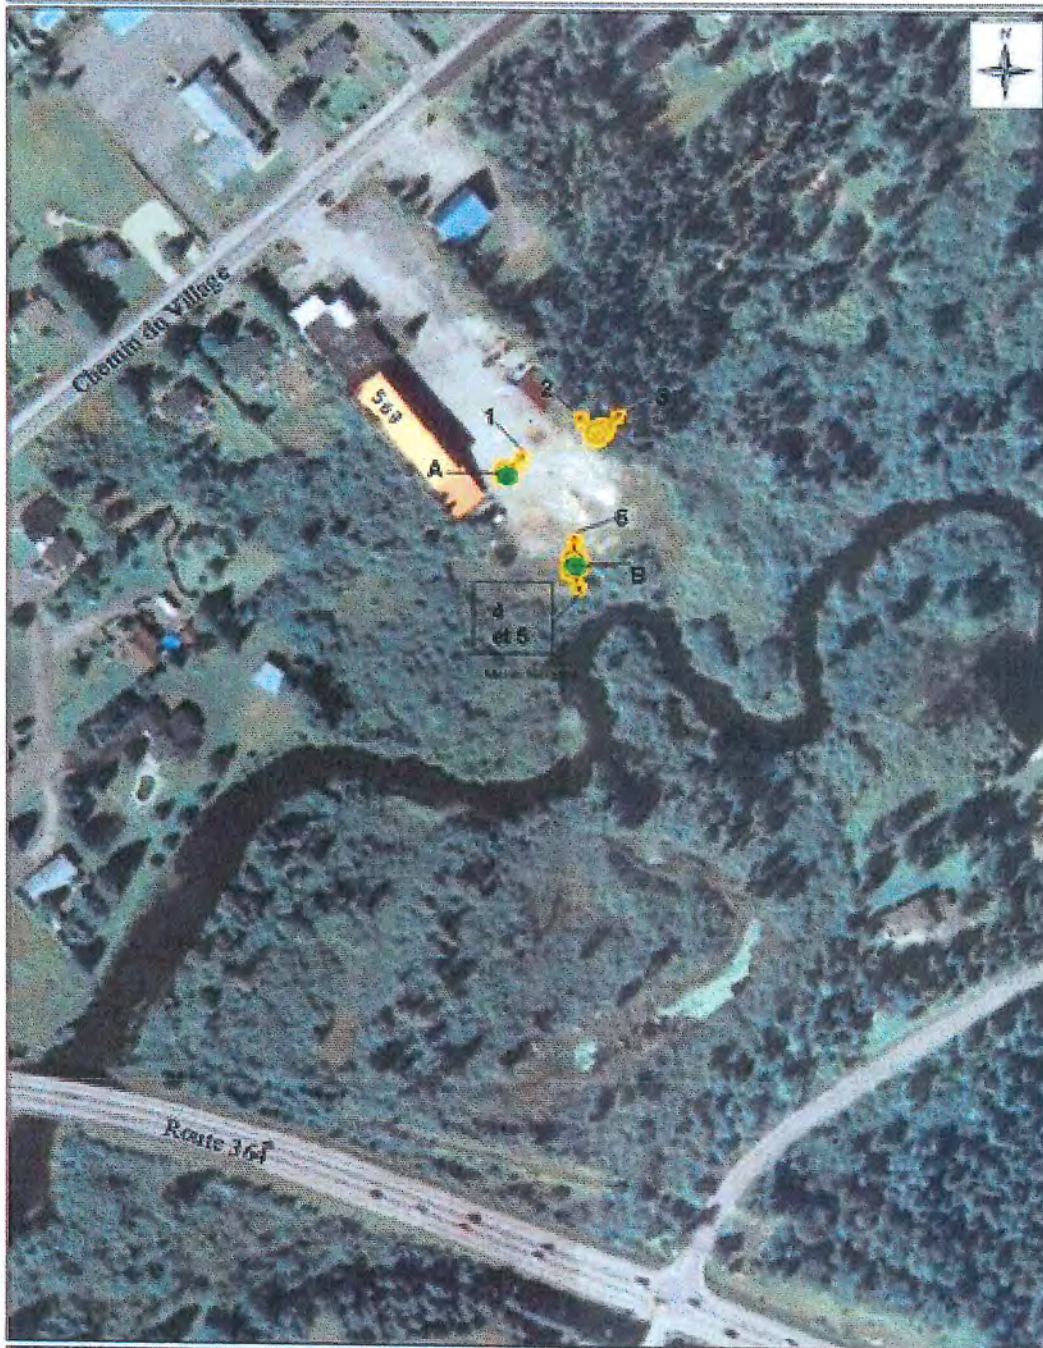
# Croquis du lieu

J'arrive sur le lieu d'inspection et je constate deux tas entreposés (photo 1 et point GPS A sur le croquis). Le plus gros estimé à 412 mètres cubes est constitué essentiellement de terre et de pierres (photo 2) et le plus petit, estimé à 14 mètres cubes, est constitué de morceaux d'asphalte non conditionnés dont certains ont plus de 30 cm (photo 3).

Le stationnement semble avoir été fait récemment avec des remblais de terre et de pierre et j'observe la rivière à Simon qui passe au sud du stationnement. Je me rends au cours d'eau et je prends la distance entre le niveau de l'eau et le stationnement au moyen d'un ruban à mesurer de 30,5 m (photos 4 et 5 et point GPS B). Le stationnement s'arrête à plus de 10 mètres du niveau de l'eau au moment de l'inspection. Bien qu'il soit difficile d'établir la LHE à cause de la présence de neige qui masque les marqueurs permettant de la situer, considérant l'absence de dénivellation marquée en rive, l'absence de végétation arborescente, mais surtout la présence d'aulnes rugueux qui forme régulièrement une ceinture à la limite supérieure de la zone d'inondation des lacs et des cours d'eau, il est possible de déduire que le niveau de l'eau monte jusqu'à la présence des aulnes et de situer la LHE où commence la présence de ceux-ci. Le remblai reste quand même à plus de 10 mètres de la LHE ainsi située.
