Objet : Demande d'accès aux documents concernant la propriété située au 40,  
chemin du Lac-des-Sables à Sainte-Agathe-des-Monts  
V/réf. : 19-4249.PHI

1. Rapport d'inspection du 1<sup>er</sup> novembre 2017, 5 pages

N° d'activité : 4325	N° du document : 38747	N° de gestion doc. : 7610-15-01-04119-03
Type d'activité : Inspection		Sous-Type d'activité : Inspection
But :	I-3 / Inspection volet RBQ Stonehaven Country Club

Nom du lieu : Stonehaven Country Club (X2050037)	
Nom usuel du lieu :	
N° du lieu : X2050037	Type de lieu : 188 - commerce
Localisation du lieu : 40, chemin du Lac-des-Sables Sainte-Agathe-des-Monts (Québec)	
Coordonnées géographiques du lieu (GÉO NAD 83 degrés décimaux) :

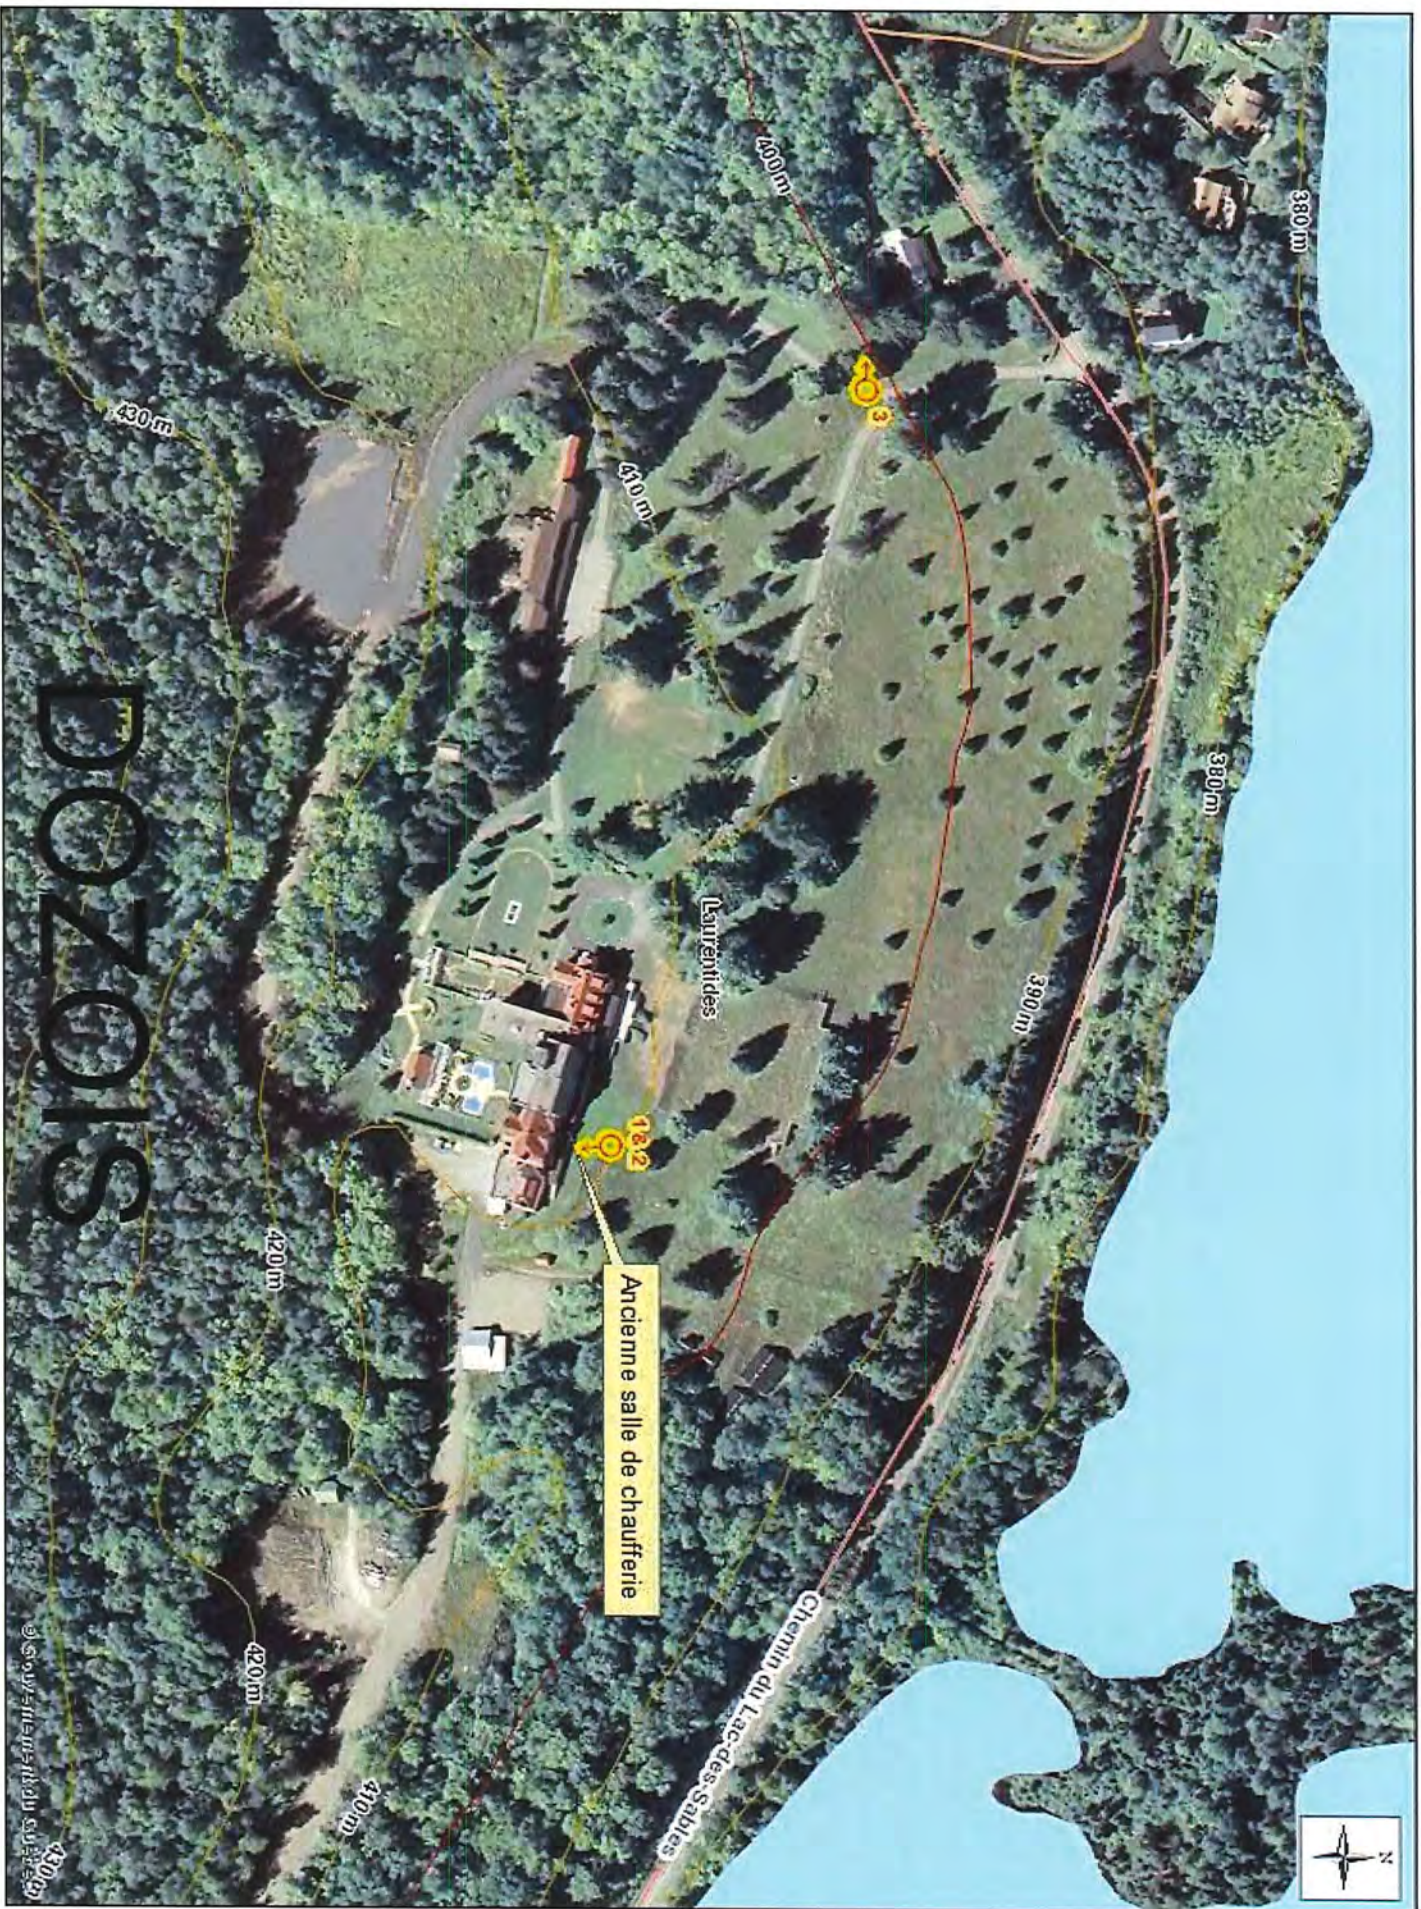
Par la suite, je rends à l'emplacement indiqué de la remise où se trouvait un réservoir de diesel hors-sol sur le plan de l'époque des pères oblates de marie immaculée de 1952. La remise est toujours présente, mais il n'y a aucun réservoir de produit pétrolier hors-sol à cet endroit (photo 3). Il n'y a aucun indice de contamination du sol à cet endroit.

Photo 3: emplacement où se trouvait à l'époque un réservoir de diesel hors-sol
