La présente fait suite à votre demande d'accès, reçue le 22 mai dernier, concernant la société 9193-6575 Québec inc. (Microbrasserie Pit Caribou).

RAPPORT D'INSPECTION
Contrôle environnemental

Direction régionale de la Gaspésie-Îles-de-la-Madeleine
Région : Gaspésie-Îles-de-la-Madeleine

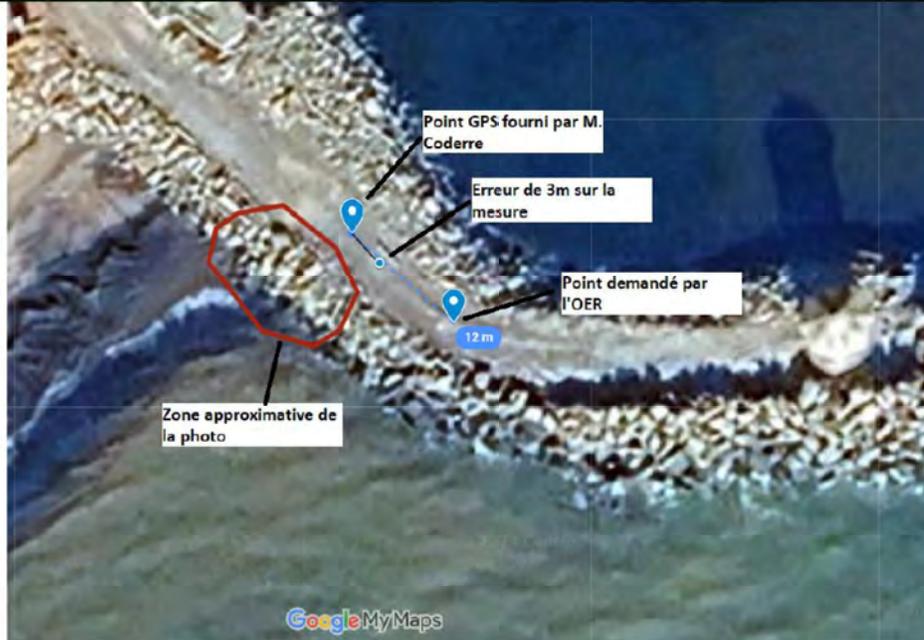
14 Vérification complémentaire à l'intervention	<input type="checkbox"/> SO
<p>23 novembre 2023, Vincent Coderre répond à ma demande en envoyant l'information à l'analyste du ministère de l'environnement associé au dossier. Dans son courriel il indique l'emplacement de l'émissaire (annexe 5).</p> <p>28 novembre 2023 : Le point GPS est incohérent avec l'emplacement discuté en inspection. L'analyste associé au dossier m'informe que Vincent Coderre lui a dit que la compagnie n'avait pas pris de point GPS et lui ont donné ce point approximatif. Il reconnaît que ce n'est pas le bon point et nous reviendra plus tard avec une information fiable.</p> <p>21 décembre 2023 Vincent Coderre envoie un courriel à l'analyste précisant le point exact de l'émissaire. (Voir annexe 8) Son courriel contient un point GPS pris par GPS et un point pris à partir d'une application cellulaire. Par souci de justesse, seul le point GPS est utilisé.</p> <p>17 janvier 2023 : <u>Vérification des autres éléments de la lettre de tolérance du 2 août 2023:</u></p> <p>3. « L'émissaire devra être déplacé afin de correspondre à la localisation prévue aux OER datés du 6 juillet 2023. (Voir annexe 9) Les travaux relatifs à ce déplacement doivent être réalisés conformément aux lois et règlements applicables (voir plus bas); » (voir annexe 7)</p> <p><u>Non respecté :</u> Selon les dires de Vincent Coderre durant l'inspection, l'émissaire a été placé en amont de la position définie ci-haut. Dans le courriel envoyé par M. Coderre le 21 décembre 2023 (voir annexe 8), il fournit un point GPS et une photo identifiant la localisation de l'émissaire. Sur la carte ci-dessous, j'ai mis le point GPS avec l'erreur de 3m de Vincent Coderre, la position demandée par l'OER (voir annexe 9) et la zone estimée de l'émissaire selon la photo. Il y a 9m à 15m de différence de position entre l'OER et la position actuelle de l'émissaire.</p>
