1.1 Demande		<input type="checkbox"/> SO
N° de demande : 200712563	Type de demande : Plainte à caractère environnemental	
Objet de la demande : PL - Neige poussée/soufflée dans la rivière Chaudière, derrière la Station de service R.M. Carrier inc., lot 3 488 061 à Beauceville.

1.2 Intervention	
N° d'intervention : 301436201	Type d'intervention : Inspection
N° de gestion doc. : 7450-12-01-02903-00	N° de document : 401886635
But de l'intervention : PL - Neige poussée/soufflée dans la rivière Chaudière, derrière la Station de service R.M. Carrier inc., lot 3 488 061 à Beauceville.

**Objet : Entreposage de neige dans la bande riveraine et le littoral de la rivière
Chaudière, situé sur le lot 3 488 061 à Beauceville**

RAPPORT DE CONTRÔLE

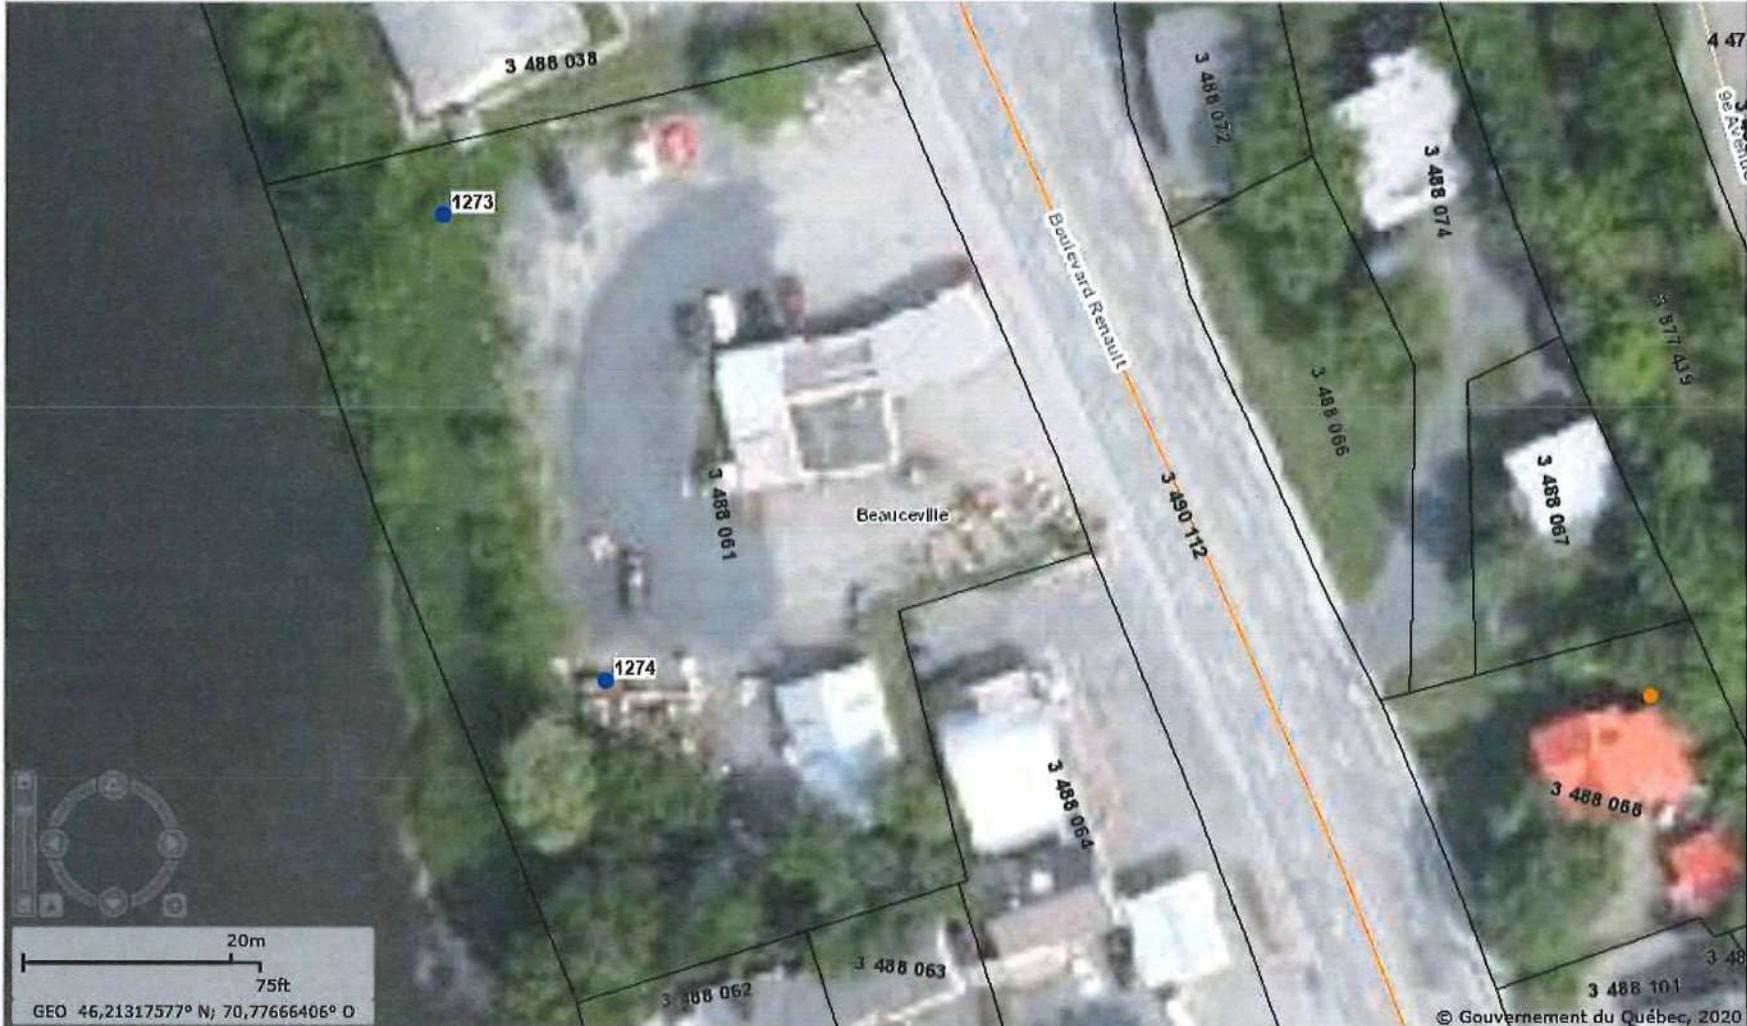
Carte n°1 Inspection réalisée le : 2019-11-28 No de gestion documentaire : 7450-12-01-02903-00

Titre : Carte tirée de l'atlas géomatique du MELCC, situation des lieux
