RAPPORT D'INSPECTION

N/RÉFÉRENCE: 7610-06-01-0096401

Montank Transit Inc.  
5378 EST RUE NOTRE DAME  
MONTREAL (QUEBEC)  
H1N 2C4

. BUT(S): Inspection de contrôle et vérification  
des activités de l'entreprise

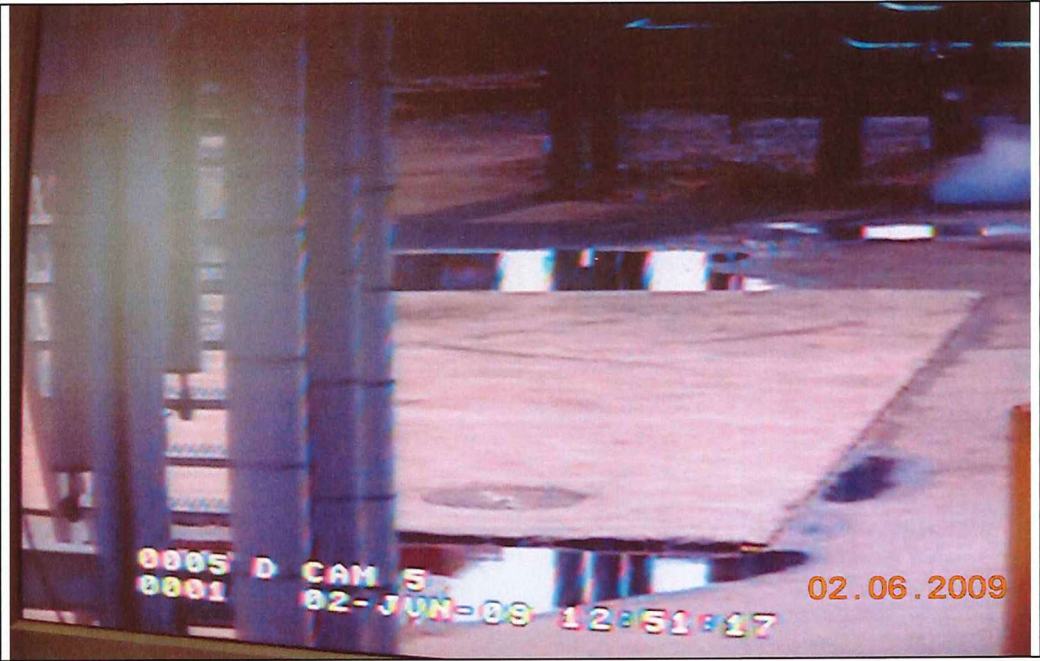
| No photo : 4 |

| <b>Description:</b> bassin de rétention souterrain |

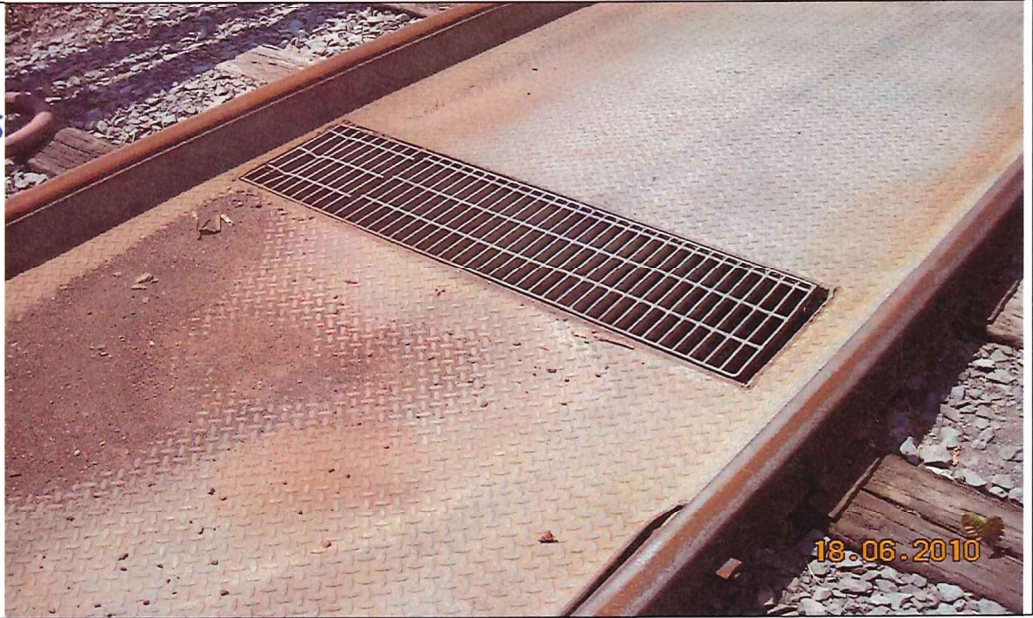
No photo : 1

- La zone de chargement/déchargement de navires est asphaltée. Les valves se trouvent à l'intérieur d'une cuvette de rétention pouvant contenir un déversement accidentel.
- La zone de chargement/déchargement des camions citernes est aussi asphaltée.
- La zone de chargement/déchargement des wagons citernes est munie d'un bassin de rétention sur les voies ferrées permettant de récupérer des pertes éventuelles (photo #1).

Description: drain installé dans les voies ferrées en cas de déversement accidentel.

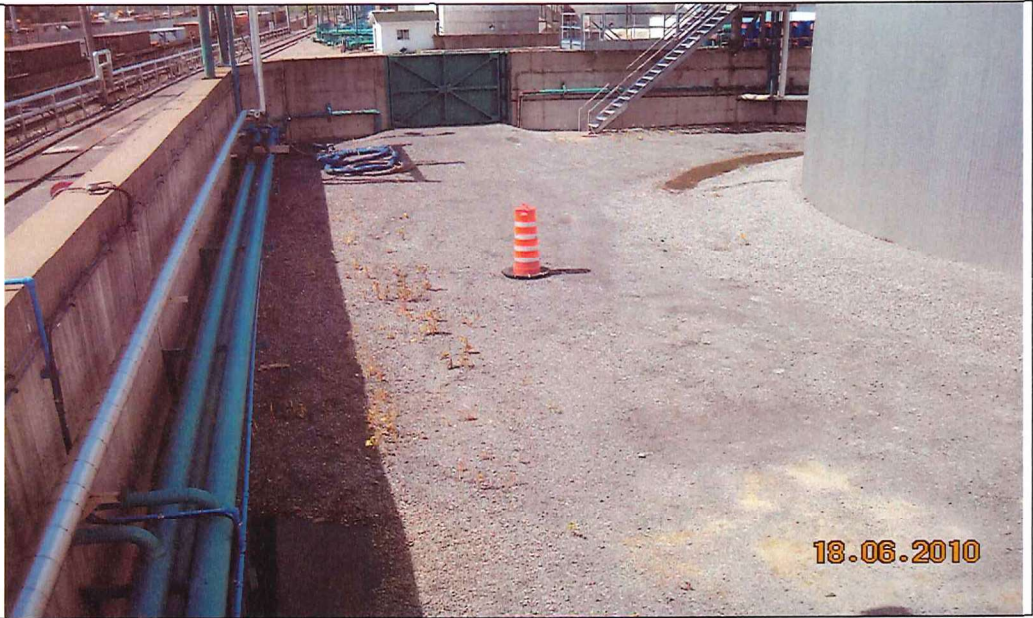
No photo : 2

Description: merlon du réservoir 70.

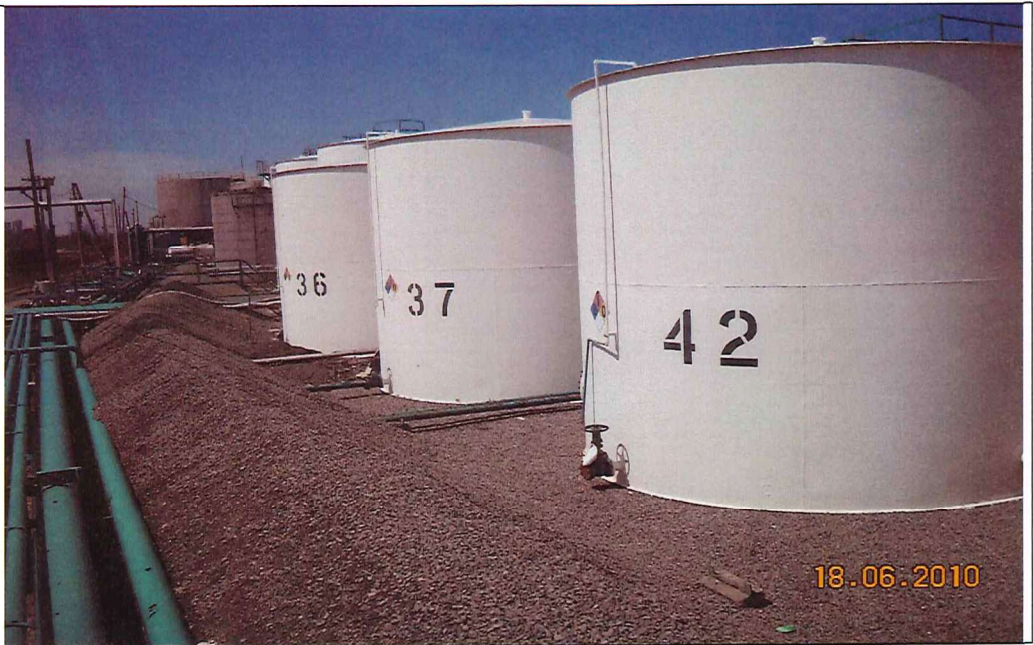
No photo : 3

Description: merlon de plusieurs petits réservoirs.

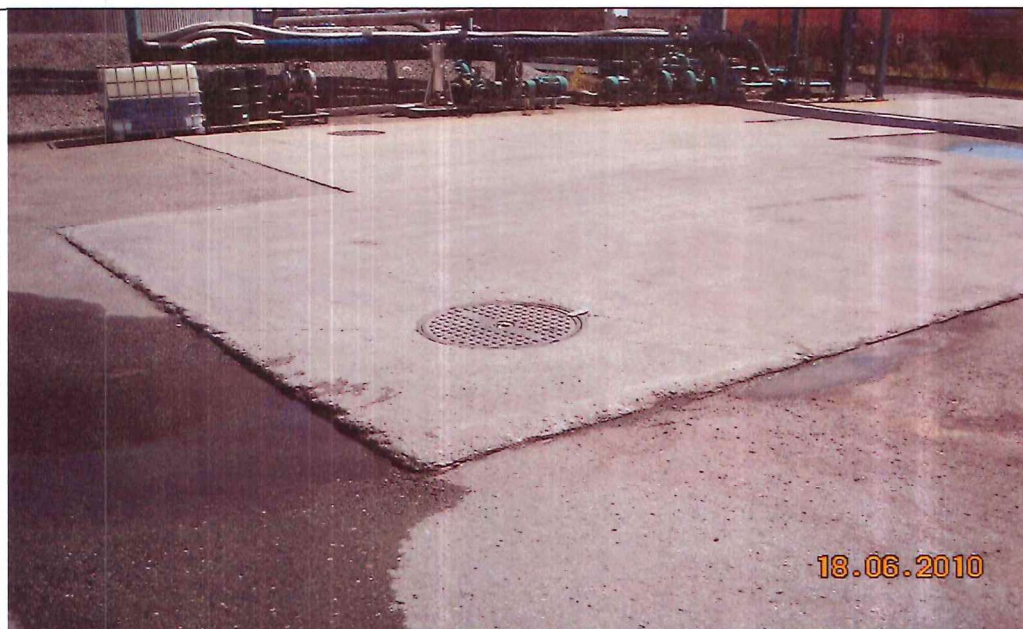
No photo : 4

Dans le cas de déversements dans ces trois zones, les produits sont acheminés vers un bassin de rétention souterrain de <sup>art. 23-24</sup> litres (photo #4). L'eau de pluie qui tombe dans ces trois zones se ramasse par gravité dans le même bassin de rétention. Il n'y a pas de <sup>art. 23-24</sup> séparateur eau-huile en amont du bassin. Des analyses sont effectuées avant le rejet à l'égout sanitaire. La firme <sup>art. 23-24</sup> effectue les tests de l'eau. Quand les résultats des analyses démontrent que l'eau respecte les normes, elle est rejetée à l'égout sanitaire de la Ville de Montréal. J'ai demandé au superviseur de nous fournir les derniers résultats des tests de l'eau du bassin.

**Description:** bassin de rétention souterrain.

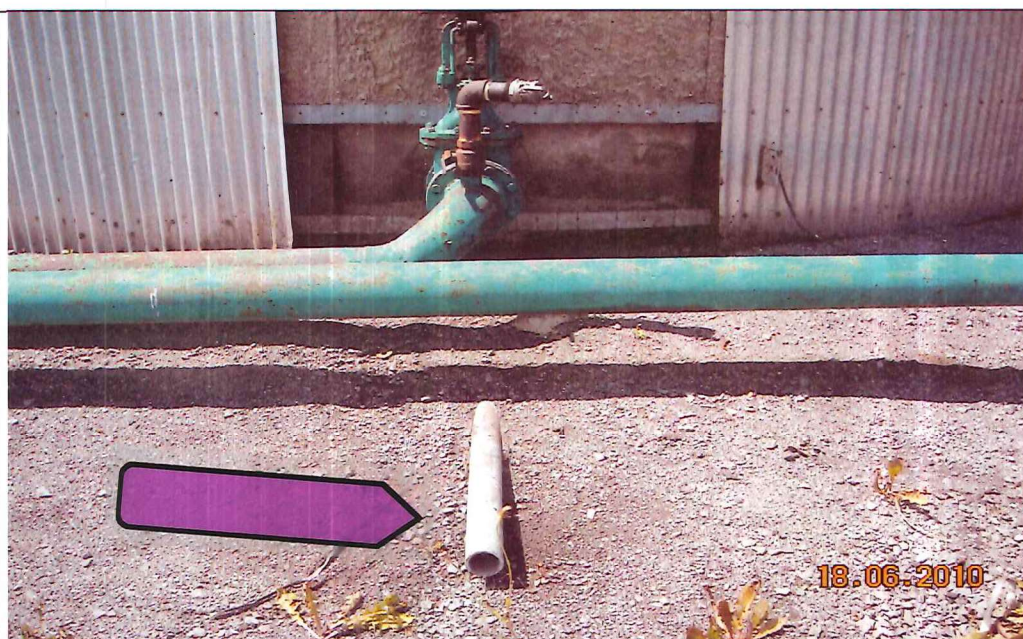
No photo : 5

**Description:** tuyau pour récupérer l'eau accumulée entre le réservoir et la membrane imperméable.

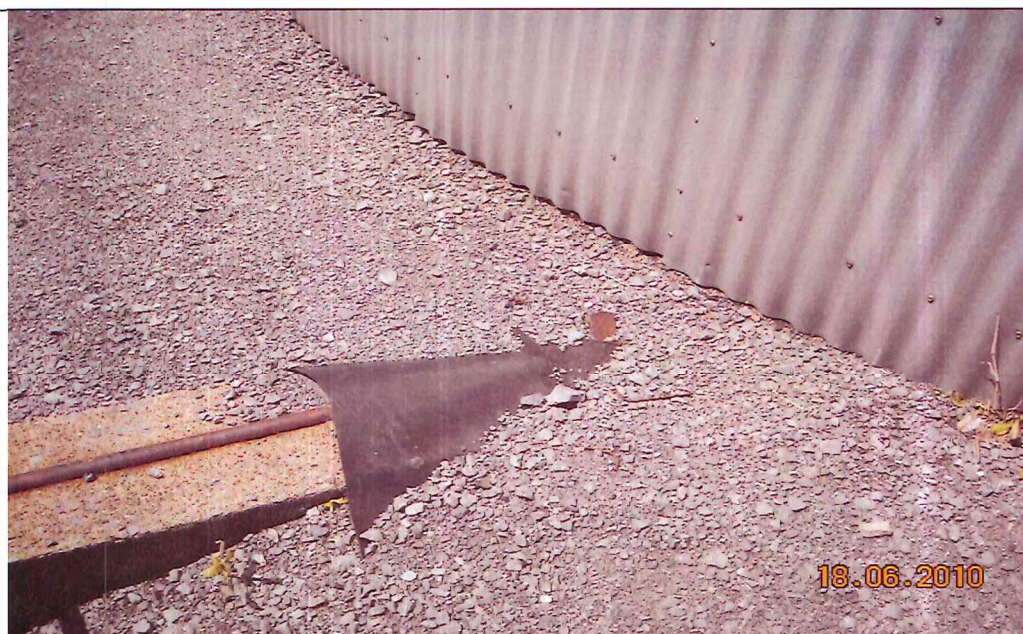
No photo : 6

- Des membranes imperméables sont installées sous les réservoirs et dans les cuvettes de rétention (photo #6).

**Description:** membrane imperméable installée sous le réservoir.

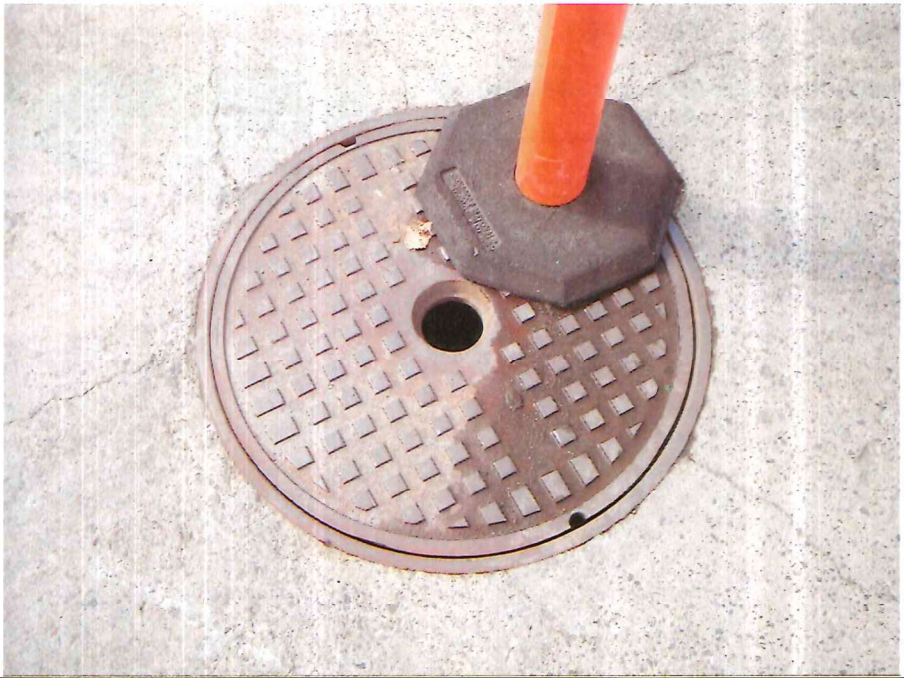
| <p><b>Photo no : DSCN0012.JPG</b></p> <p><b>Fichier : M:\Rég-06\mouma02\7610-06-01-0096401\2011-08-10</b></p> <p><b>Description :</b></p> <p>Trappe d'échantillonnage du réservoir de captage des eaux de ruissellement</p> | |

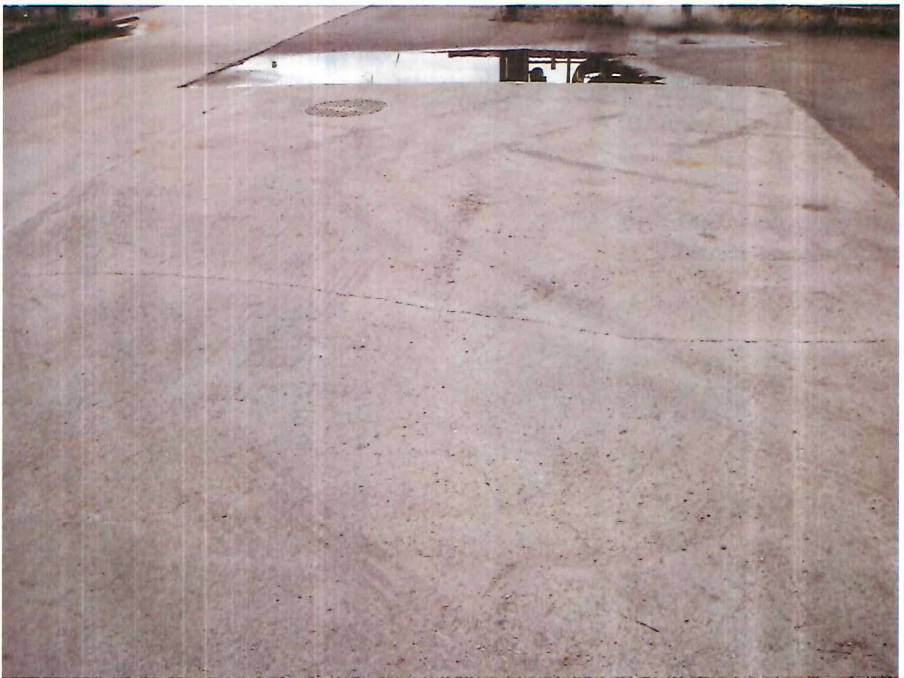
| <p><b>Photo no : DSCN0013.JPG</b></p> <p><b>Fichier : M:\Rég-06\mouma02\7610-06-01-0096401\2011-08-10</b></p> <p><b>Description :</b></p> <p>Emplacement du réservoir souterrain de captage des eaux de ruissellement</p> | |

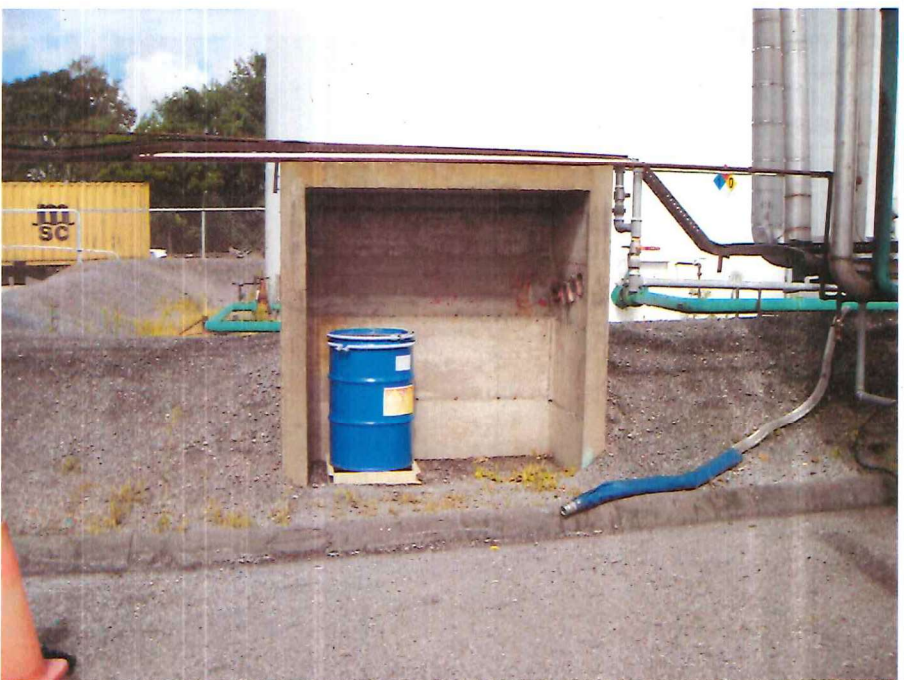
| <p><b>Photo no : DSCN0014.JPG</b></p> <p><b>Fichier : M:\Rég-06\mouma02\7610-06-01-0096401\2011-08-10</b></p> <p><b>Description :</b></p> <p>Abris pour les équipements de secours en cas de déversement</p> | |

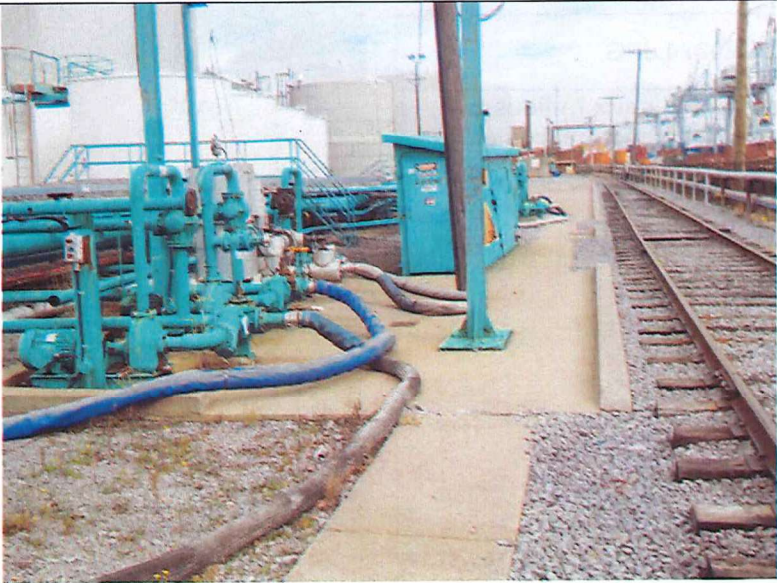
| <p>Photo no : 1</p> <p>Fichier : DSCN0371.JPG</p> <p>Description : quai de déchargement des wagons citerne</p> | |

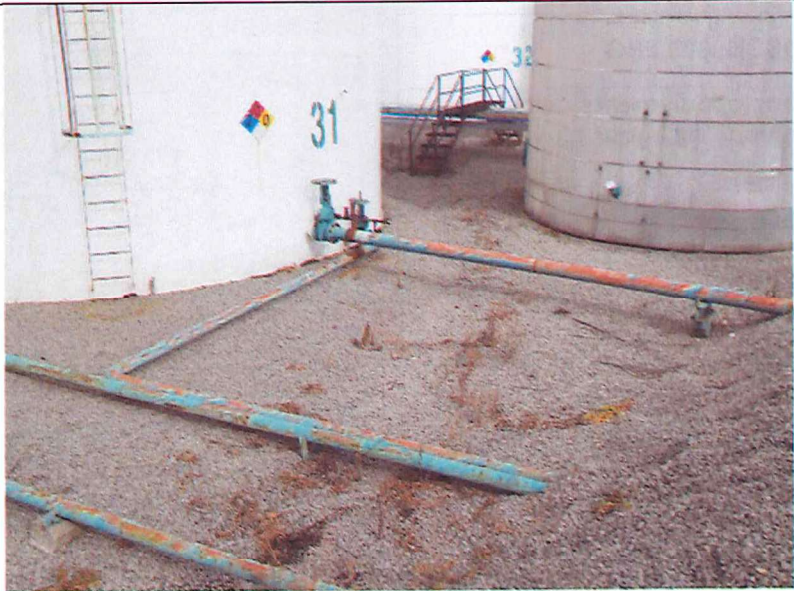
| <p>Photo no : 2</p> <p>Fichier : DSCN0372.JPG</p> <p>Description : merlon du réservoir 31</p> | |
