Objet : Demande d'accès n° 2024-06-082 – Lettre de réponse

Barrage numéro 1460040002 X0004075
FICHE DE L'INSPECTION SPÉCIALE 2023
Saisie terminée

Inspection spéciale 2023-08-16

CAPACITÉ D'ÉVACUATION ET ABAISSEMENT DU SEUIL

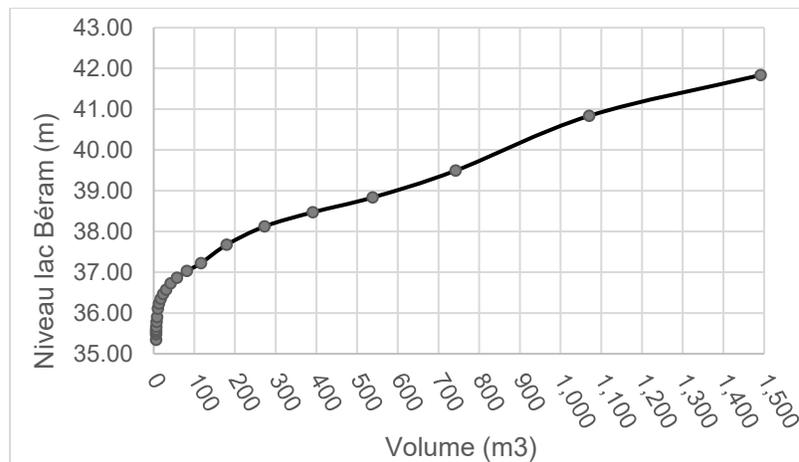
La variation de volume dans le réservoir en fonction du niveau est connue grâce au relevé LiDar effectué le 7 août 2023, après que le lac Béram ait été vidangé en urgence pour assurer la sécurité de l'ouvrage. Étant donné que le niveau était très bas, ce relevé fait état de la bathymétrie du lac Béram. La figure 1 présente la courbe d'emmagasinement du lac Béram.

Figure 1 – Courbe d'emmagasinement du lac Béram

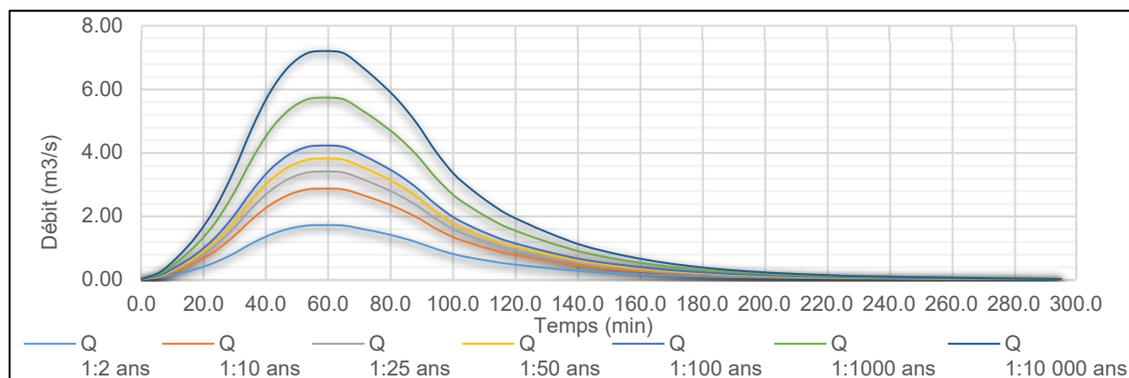
Les débits de crues estimés au barrage Béram se décomposent dans le temps de la manière présentée à la figure 2.

Figure 2 – Hydrogrammes synthétiques de crues au barrage Béram

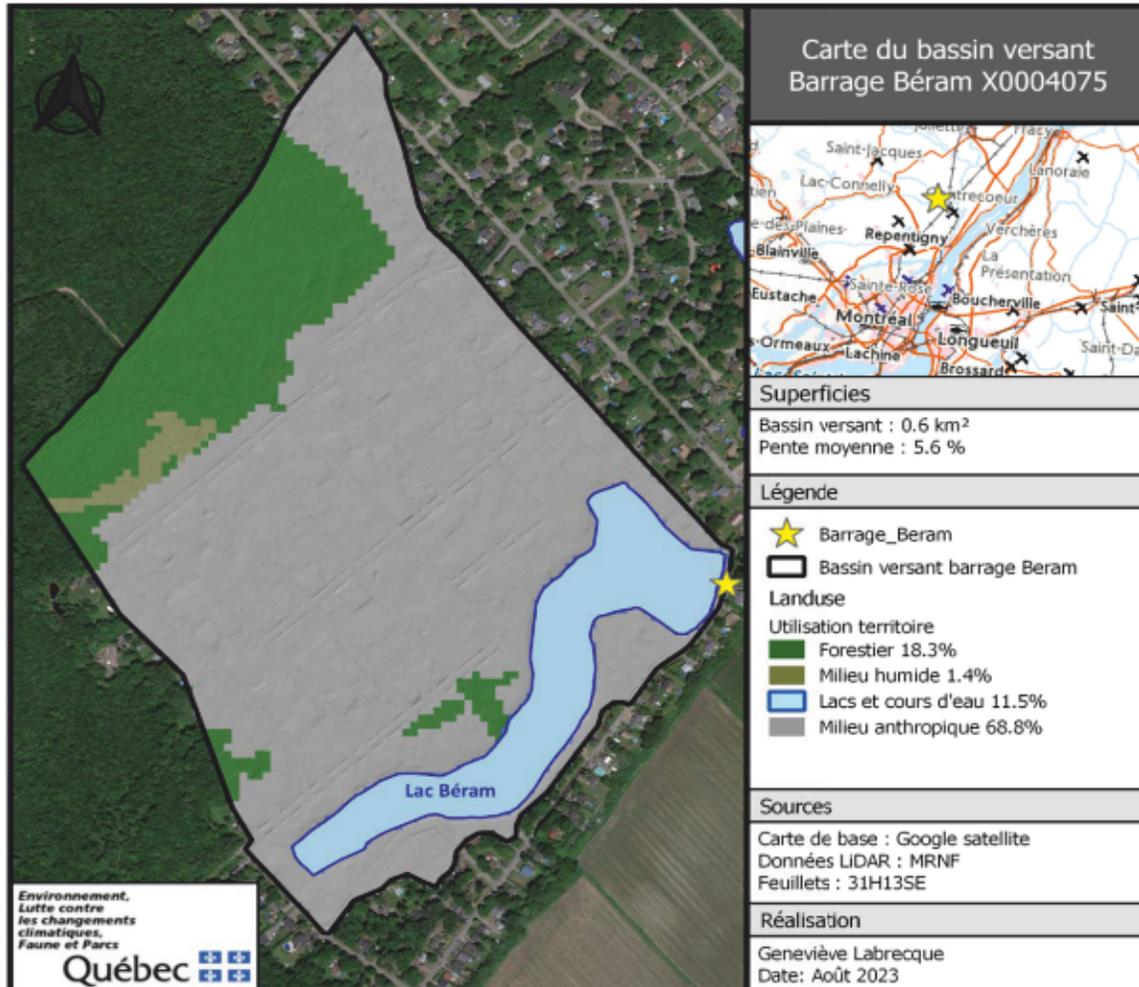
Figure 1 - Carte du bassin versant du barrage à l'étude

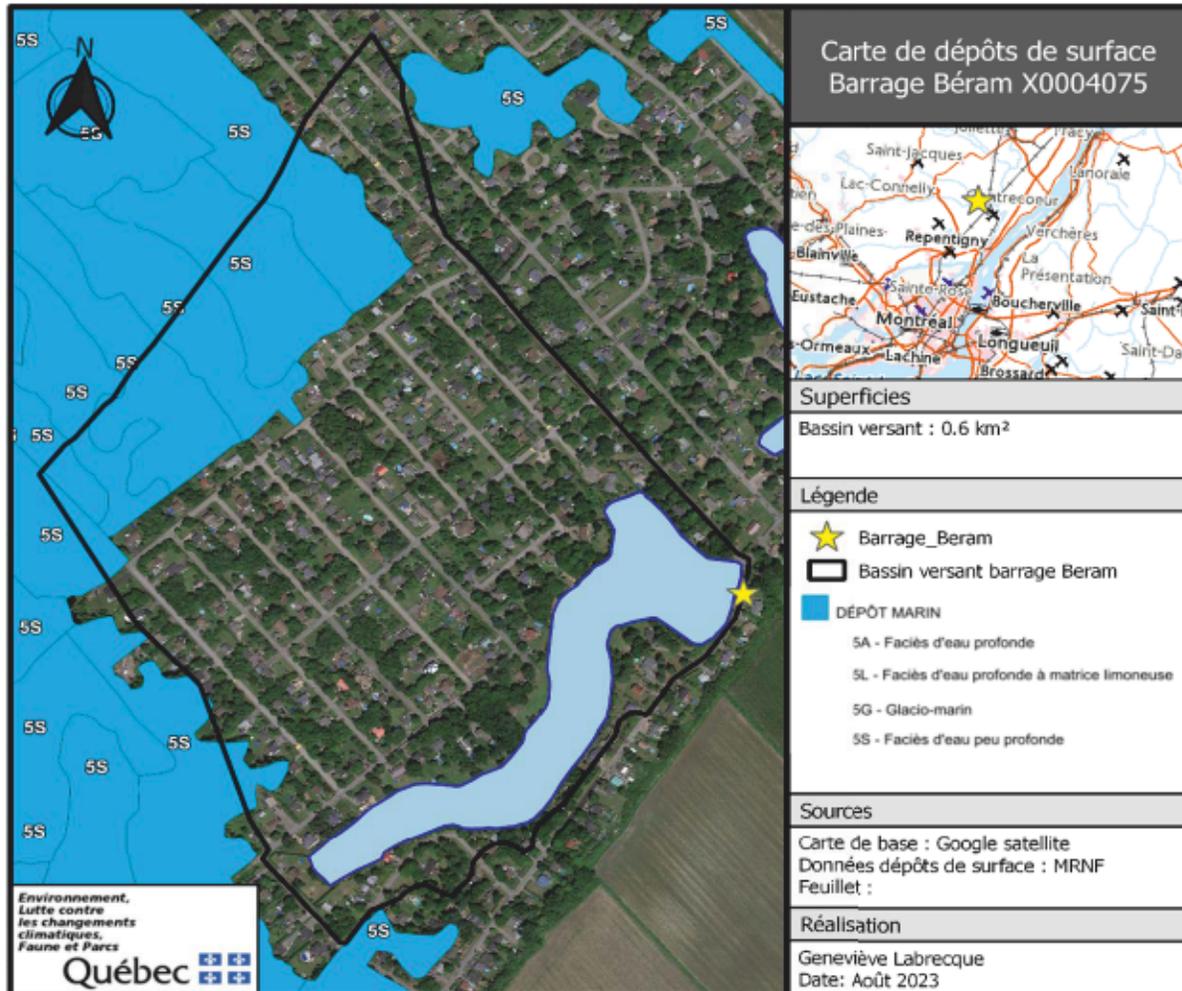
La nature des sols est évaluée à partir de la carte des dépôts de surface à l'échelle 1 : 50 000 provenant de la carte écoforestière du Québec (MRNF, 2022). La figure 2 suivante présente la carte de la nature du sol du bassin versant du barrage à l'étude. Il est à noter qu'aucune donnée de dépôt de surface n'est disponible pour la surface du bassin versant occupée par des activités anthropiques et le lac Bérám. Un dépôt de surface de type 5S a donc été pris en compte pour l'entièreté du bassin versant. Cette hypothèse est justifiée puisque les dépôts de surface autour du bassin versant à l'étude sont tous de type 5S.

Figure 2 - Carte de la nature des sols du bassin à l'étude

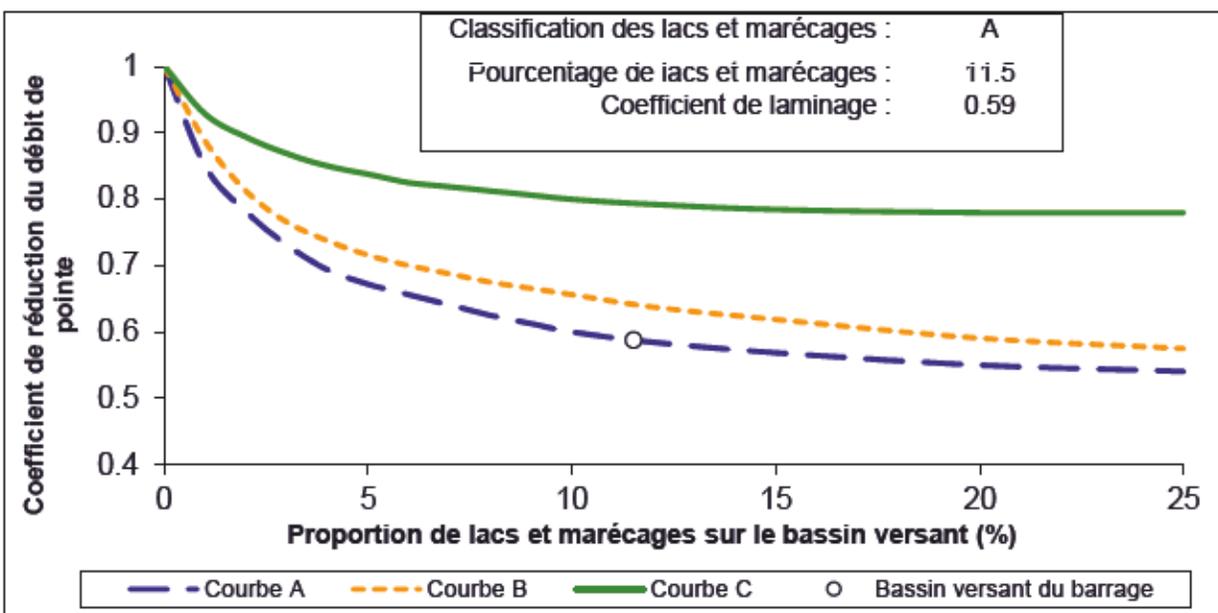
Lorsque la superficie des lacs et marécages représente une proportion importante du bassin versant, un laminage significatif se produit et doit être évalué. Ce coefficient de laminage (FL) est fonction de la proportion de lacs et marécages ainsi que de l'emplacement de ceux-ci sur le bassin. On distingue trois zones, soit une concentration au voisinage du site à l'étude (zone A), une répartition sur tout le bassin versant (zone B) et une concentration en tête de bassin versant (zone C). Le coefficient de laminage pour le site à l'étude est présenté à la figure 3 suivante.

Figure 3 - Graphique des coefficients de réduction du débit de pointe
