Objet : Demande d'accès n° 2024-08-036 – Lettre de réponse LAI

La présente fait suite à votre demande d'accès, reçue le 22 juillet dernier, concernant la réserve de la Première Nation des Innus de Pakua Shipu.

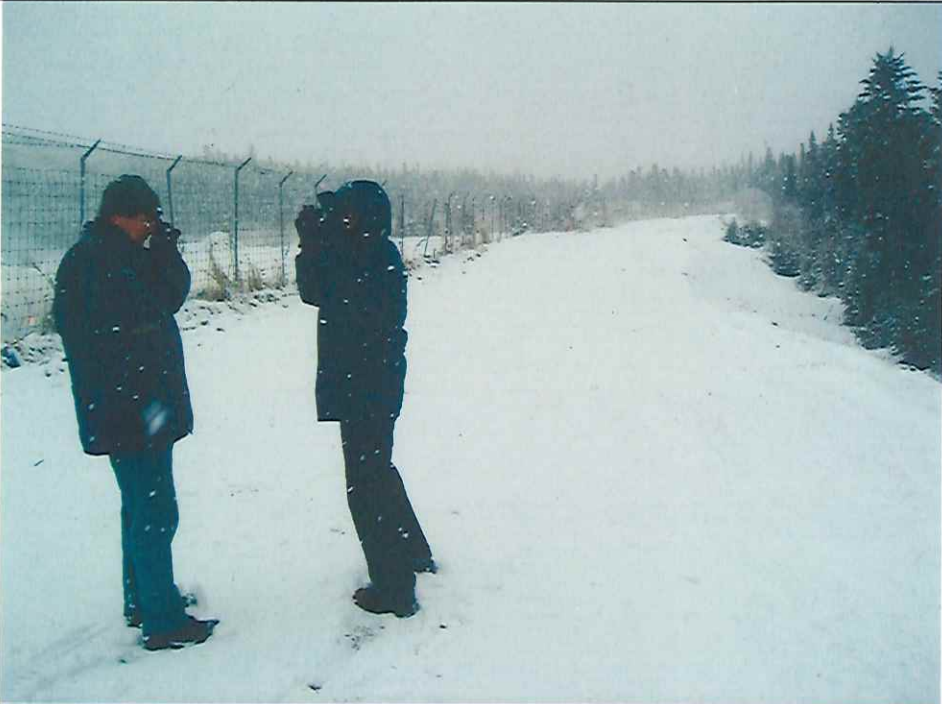
- Vérifier si les correctifs demandés dans notre lettre du 14 janvier 1997 ont été apportés.
- Vérifier la conformité de l'exploitation au règlement sur les déchets solides et autorisation émise.

N/DOSSIER : 7523 09 01 0006001

- AUTRE(S) [ ] 1.  
PRÉCISEZ 2.

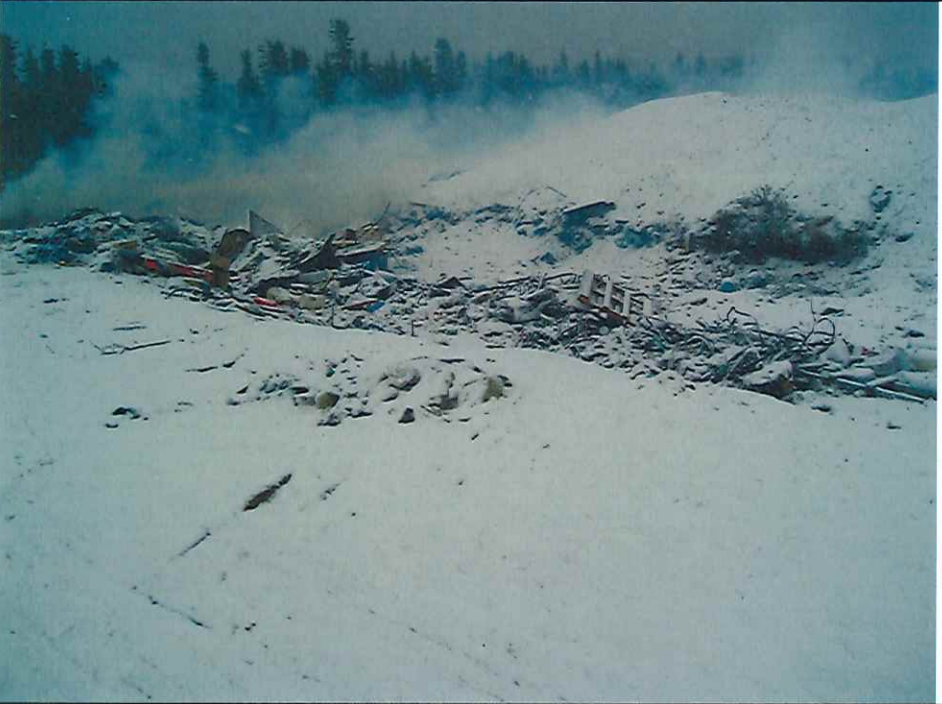
### 2. DESCRIPTION DE L'INSPECTION

À l'égard des infractions non corrigées (1,2,4,5et6) :

- La superficie est sensiblement la même que celle autorisée malgré sa configuration différente. Donc, infraction no.1 corrigée.
- Tel qu'entendu avec l'analyste au dossier, une série de barbelés a été installé sur le dessus de la clôture pour prolonger sa hauteur à 2,5 mètres. Donc, infraction no.2 corrigée.
- La largeur nettoyée à l'extérieur de l'aire clôturée n'atteint toujours pas les 15 mètres minimum requis mais le boisé a effectivement été coupé. Donc, infraction no.4 non corrigée.
- Le fossé de drainage épouse la configuration clôturée acceptée par l'analyste. Donc, infraction no.5 corrigée.
- L'aménagement des piézomètres au pourtour est réalisée. Donc, infraction no.6 corrigée.

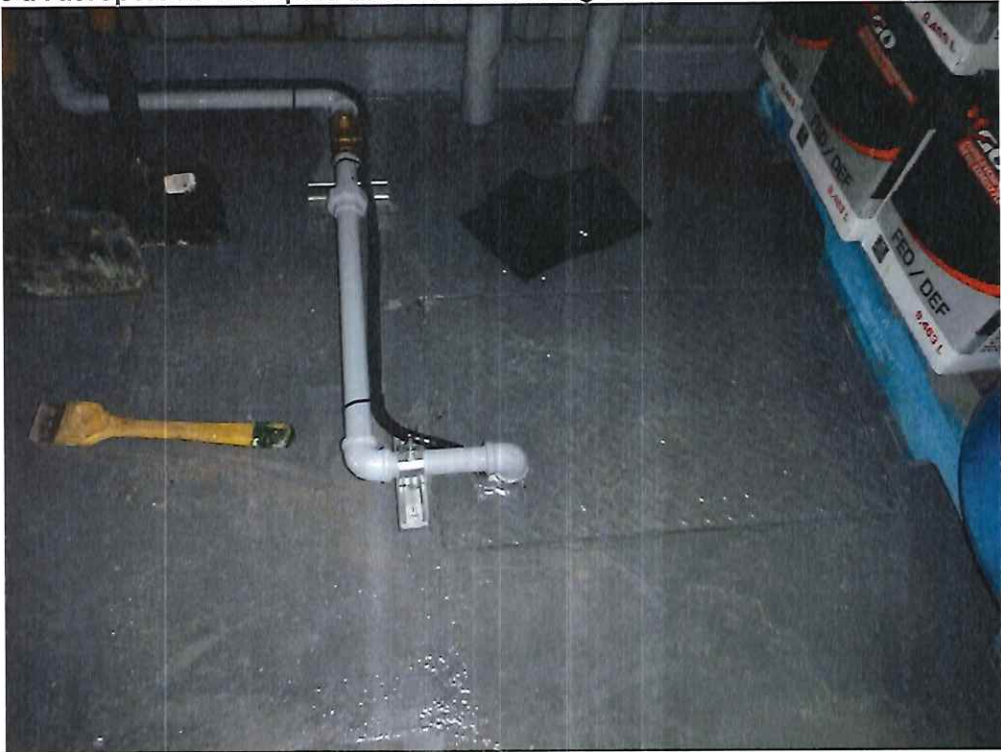
20160707-4.JPG  
Tuyauterie et l'emplacement du séparateur.

À l'intérieur de l'atelier, il me montre les pompes installées pour envoi de l'huile usée au réservoir. Une pompe distincte est dédiée au séparateur eau/huile (photo 3). Une tuyauterie rigide a été installée pour celui-ci avec sonde de détection d'huile (photo 4). À ma question, M. Jones dit ne pas savoir si l'ouverture du séparateur pour son entretien est compromise ou non. L'on ne tente donc pas de l'ouvrir.

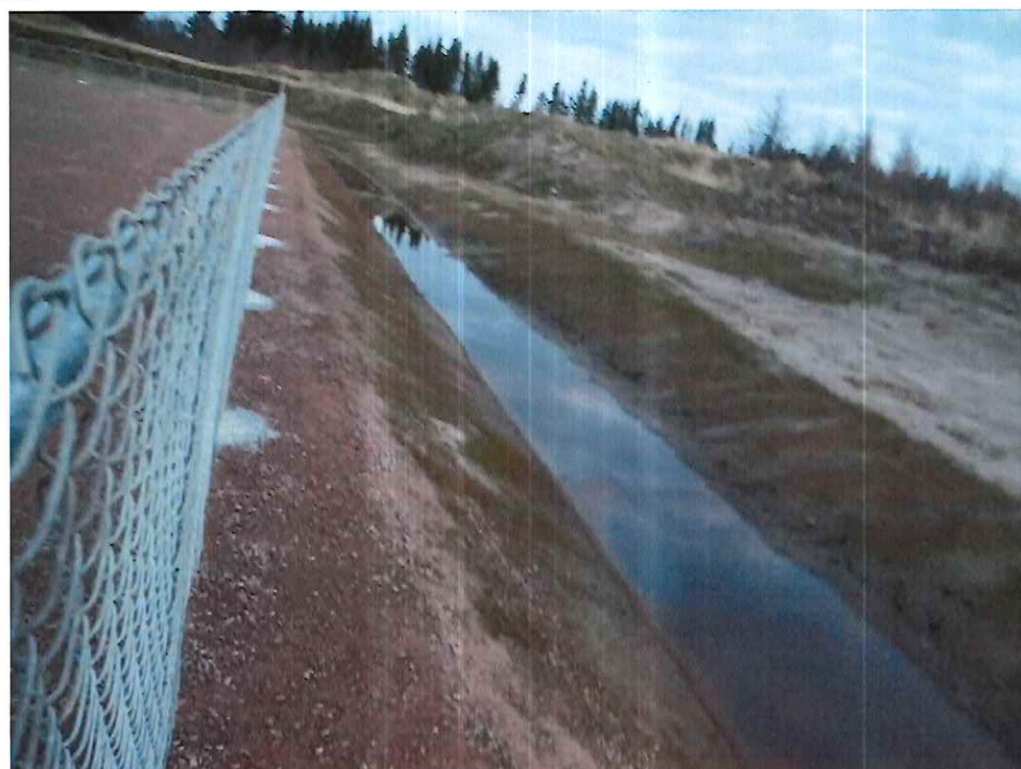
Une tranchée à l'extérieur ceinture le pourtour de la clôture du site afin de retenir les liquides provenant du site et éviter de contaminer l'environnement. *(photo 5)*

Photo 5 : Canal de rétention autour du site
