Objet : Demande d'accès n° 2021-05-004 – Lettre de réponse

## **RAPPORT D'ANALYSE**

- 2) La demande de modification concerne également l'ajout d'un chemin d'accès temporaire à l'extrémité nord-est de l'aire de travail DL-6.06-2019\_DL-6.09-2019. Plus précisément, ce chemin d'accès, qui est en partie dans un milieu humide, permettra à la machinerie de rejoindre l'aire de travail DL-6.20-2019, située en milieu terrestre. Autrement dit, l'inspection de l'aire de travail DL-6.20-2019 ne nécessite pas d'autorisation, mais une portion de son chemin d'accès est assujettie à l'obtention d'une autorisation. Le chemin d'accès se trouve sur le lot 1 454 667.

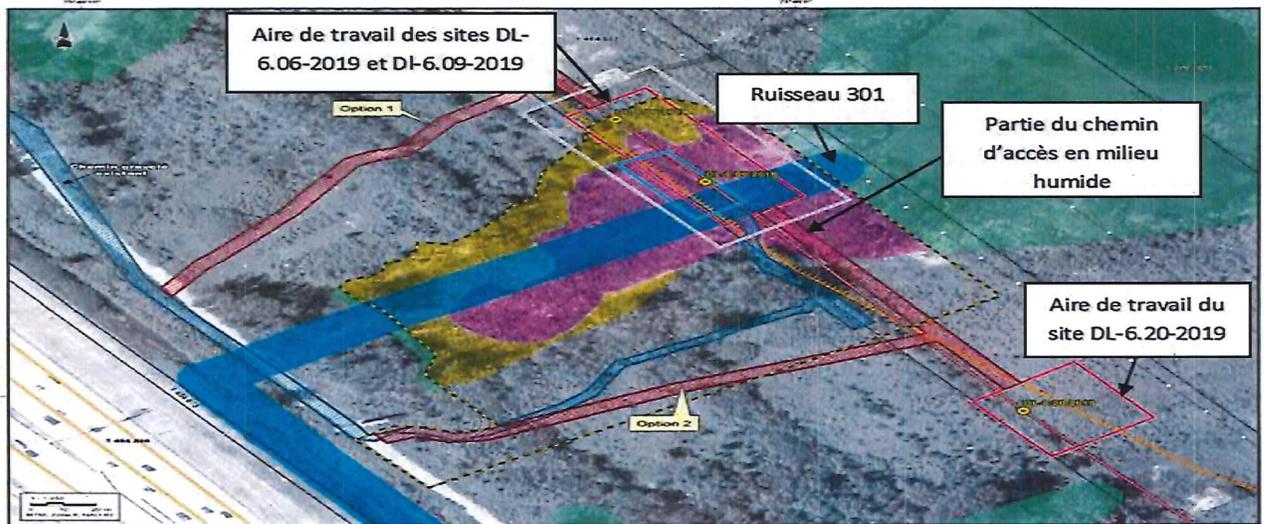
La figure ci-dessous (figure 1) présente l'aire de travail DL-6.06-2019\_DL-6.09-2019, la partie du chemin d'accès de l'aire de travail DL-6.20-2019 se trouvant en milieu humide ainsi que le ruisseau 301.

Figure : Emplacement des aires de travail et du chemin d'accès en milieu humide

L'aire de travail DL-6.06-2019\_DL-6.09-2019, ainsi qu'une partie du chemin d'accès du site DL-6.20-2019, sont situées à l'est de l'autoroute 13 et en bordure de la rivière des Prairies. Cette aire de travail est située dans un ensemble de milieux naturels d'intérêt pour la Ville de Laval, soit la zone d'aménagement écologique particulière (ZAÉP) du pont Louis-Bisson. Ces sites se situent dans un complexe de milieux humides comprenant un étang peu profond ainsi qu'un marais à quenouille bordé par un marécage arbustif à peuplier deltoïde.

De plus, le ruisseau 301 (nomenclature de la ville de Laval) traverse le complexe de milieux humides de l'aire de travail DL-6.06-2019\_DL-6.09-2019. Toutefois, son lit d'écoulement est très diffus dans sa partie amont du marécage où auront lieu les travaux d'inspection, et les inventaires de terrain réalisés par le consultant de PTNI n'ont pas permis d'observer le ruisseau.
