Objet : Demande d'accès concernant 955, boul. Industriel à Terrebonne.

RAPPORT D'INSPECTION

N/RÉFÉRENCE GESDOC: 7610-14-01-03976-01
N/INTERVENTION SAGO: 300538882

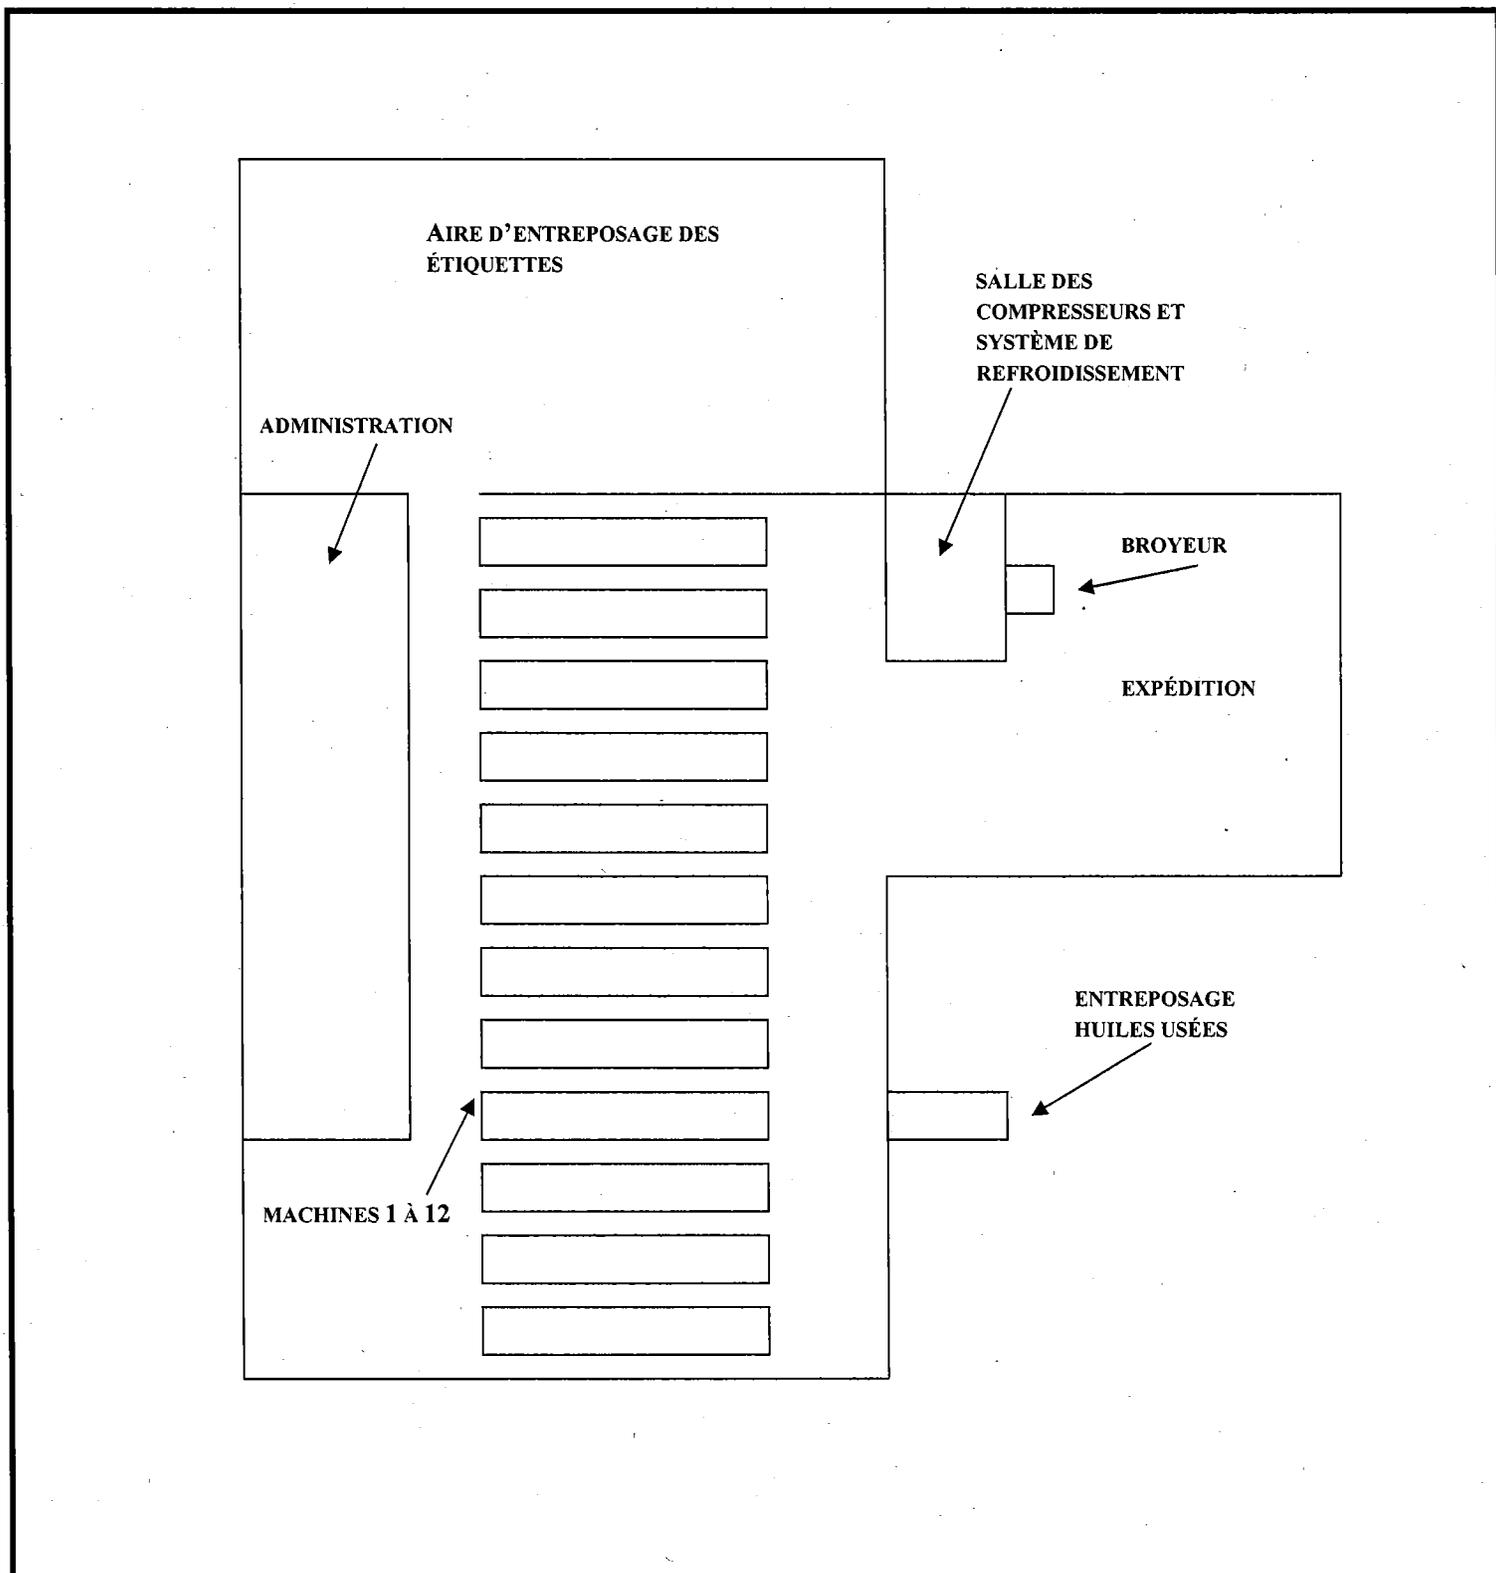
CROQUIS

Croquis dessiné par : Jean-Philippe Valois

NOM : Interplast

L'usine se compose donc de l'aire de production, d'une aire d'entreposage des produits finis et d'une section contrôlée pour les étiquettes (contrôle du niveau d'humidité).
