De: Tremblay, Fabrice
Envoyé: 13 décembre 2019 10:19
À:
Objet: RE: Demande d'accès 200711717 - Courriel réponse
Pièces jointes: articles 53-54.pdf; Avis de recours.pdf; Article 48.pdf; Facture 82 Laforge (Bherer) 200711717.pdf

La présente fait suite à votre demande d'accès, reçue le 4 décembre, concernant le lot 3 246 632 à Salaberry-de-Valleyfield.

AVIS DE NON-CONFORMITÉ

Objet : Empiètement en bande riveraine sur les lots 3 246 630 et 3 246 631 du cadastre du Québec à Salaberry-de-Valleyfield

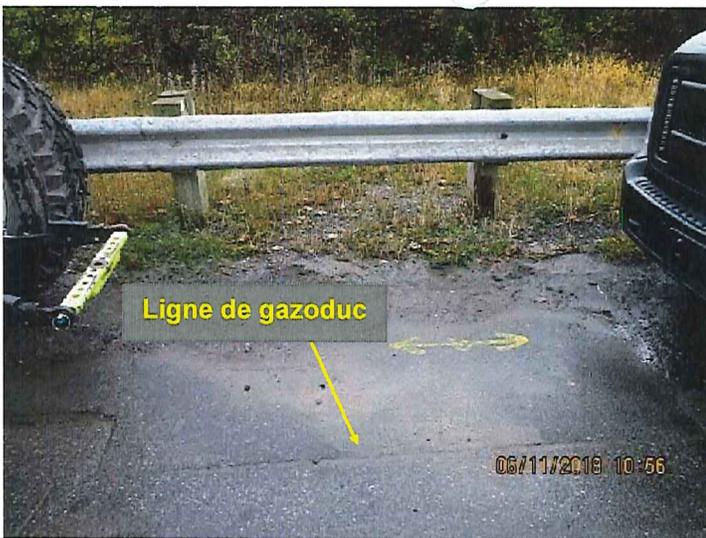
IMG_0945.jpg

Image 1. Secteur D – Glissière de sécurité délimitant la bande riveraine – P1.

Je fais le tour des secteurs, comme montré dans l'annexe 1. Dans les secteurs D et A, une glissière de sécurité a été installée et protège la bande riveraine (images 1 à 12). L'emplacement de la glissière de sécurité dans le secteur D a été déterminé par la localisation de la ligne de gazoduc (images 1 et 2).

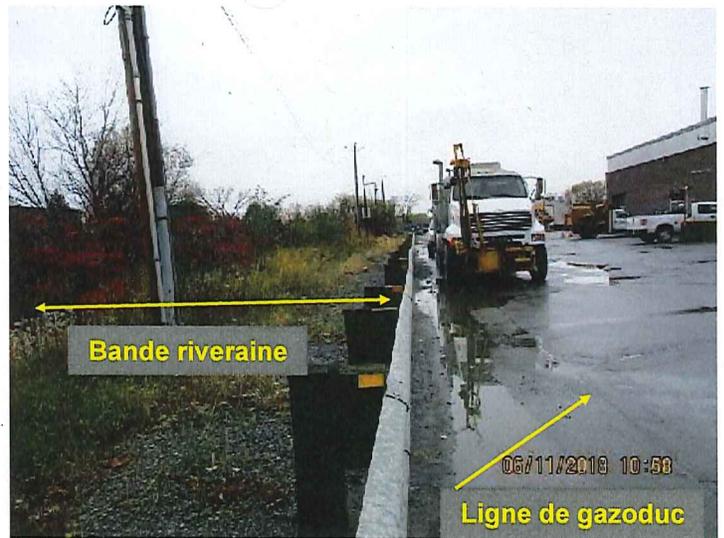
IMG_0946.jpg

Image 2. Secteur D – Glissière de sécurité délimitant la bande riveraine – P2, vers le nord-ouest.

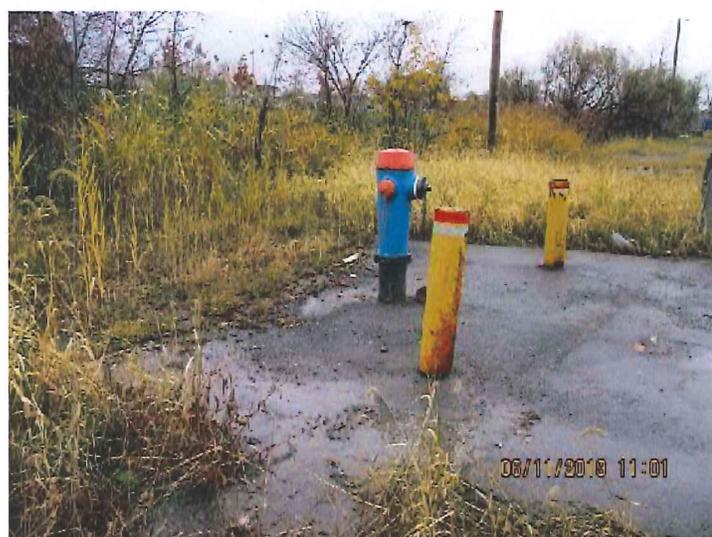
IMG_0951.jpg

Image 7. Secteur D – Borne d'eau brute. Cette borne n'est plus utilisée pour remplir les camions parce que l'eau coulait lors du remplissage – P3.

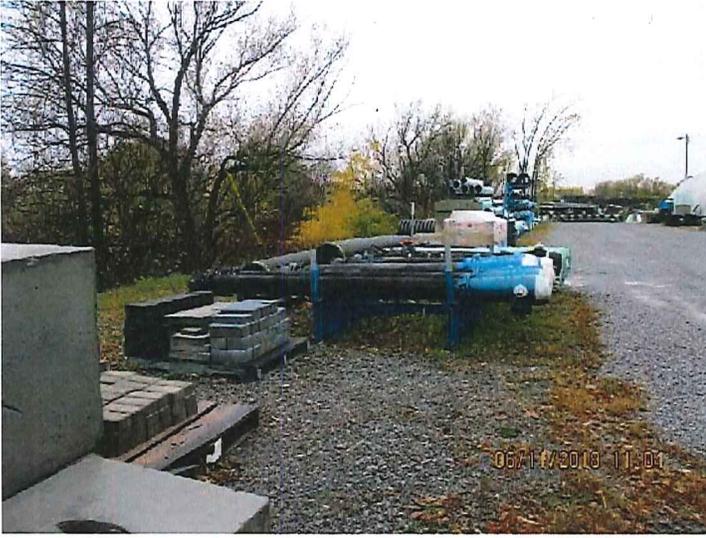
IMG_0953.jpg

Image 9. Secteur D – Bande riveraine de la zone clôturée du secteur D, où le stockage de matériel par le magasin d'inventaire des travaux publique est toléré dans les 5-10 mètres – P5, vers le nord-ouest.

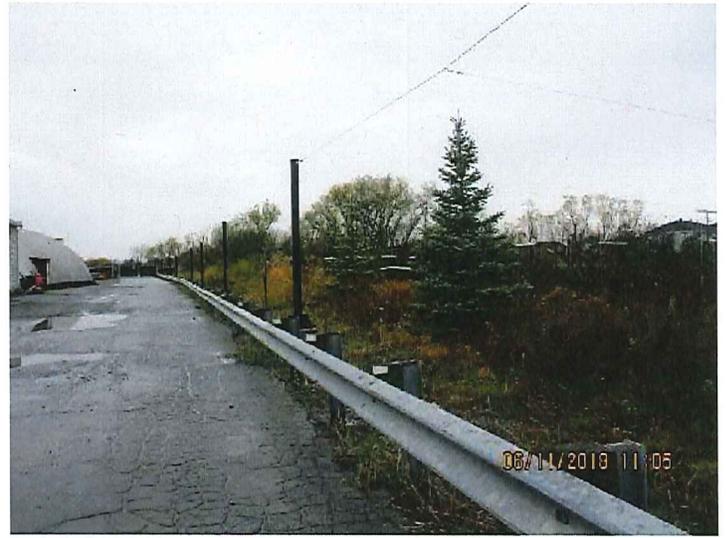
IMG_0954.jpg

Image 10. Secteur A – Glissière de sécurité délimitant la bande riveraine – P6, vers le nord-ouest.

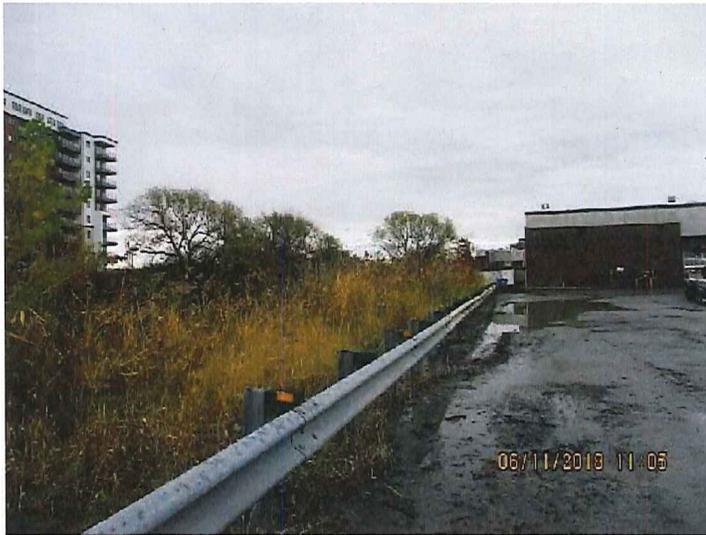
IMG_0955.jpg

Image 11. Secteur A - Glissière de sécurité délimitant la bande riveraine – P6, vers le sud-est.

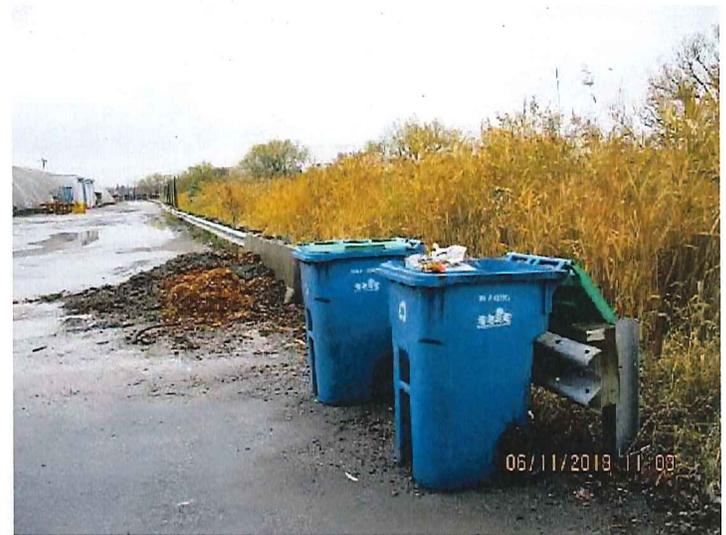
IMG_0956.jpg

Image 12. Secteur A – Fin de la glissière de sécurité et fin du secteur A.

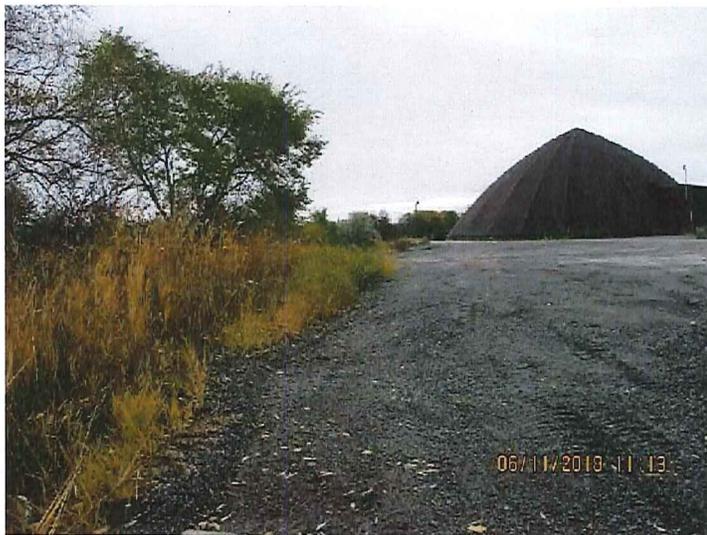
IMG_0963.jpg

Image 19. Secteur C - Bande riveraine. Ce secteur est clôturé, il n'est plus utilisé et le dôme sera démantelé – P10, vers le nord-est

Le secteur C est clôturé et n'est plus utilisé, alors la bande riveraine n'est plus touchée (image 19).

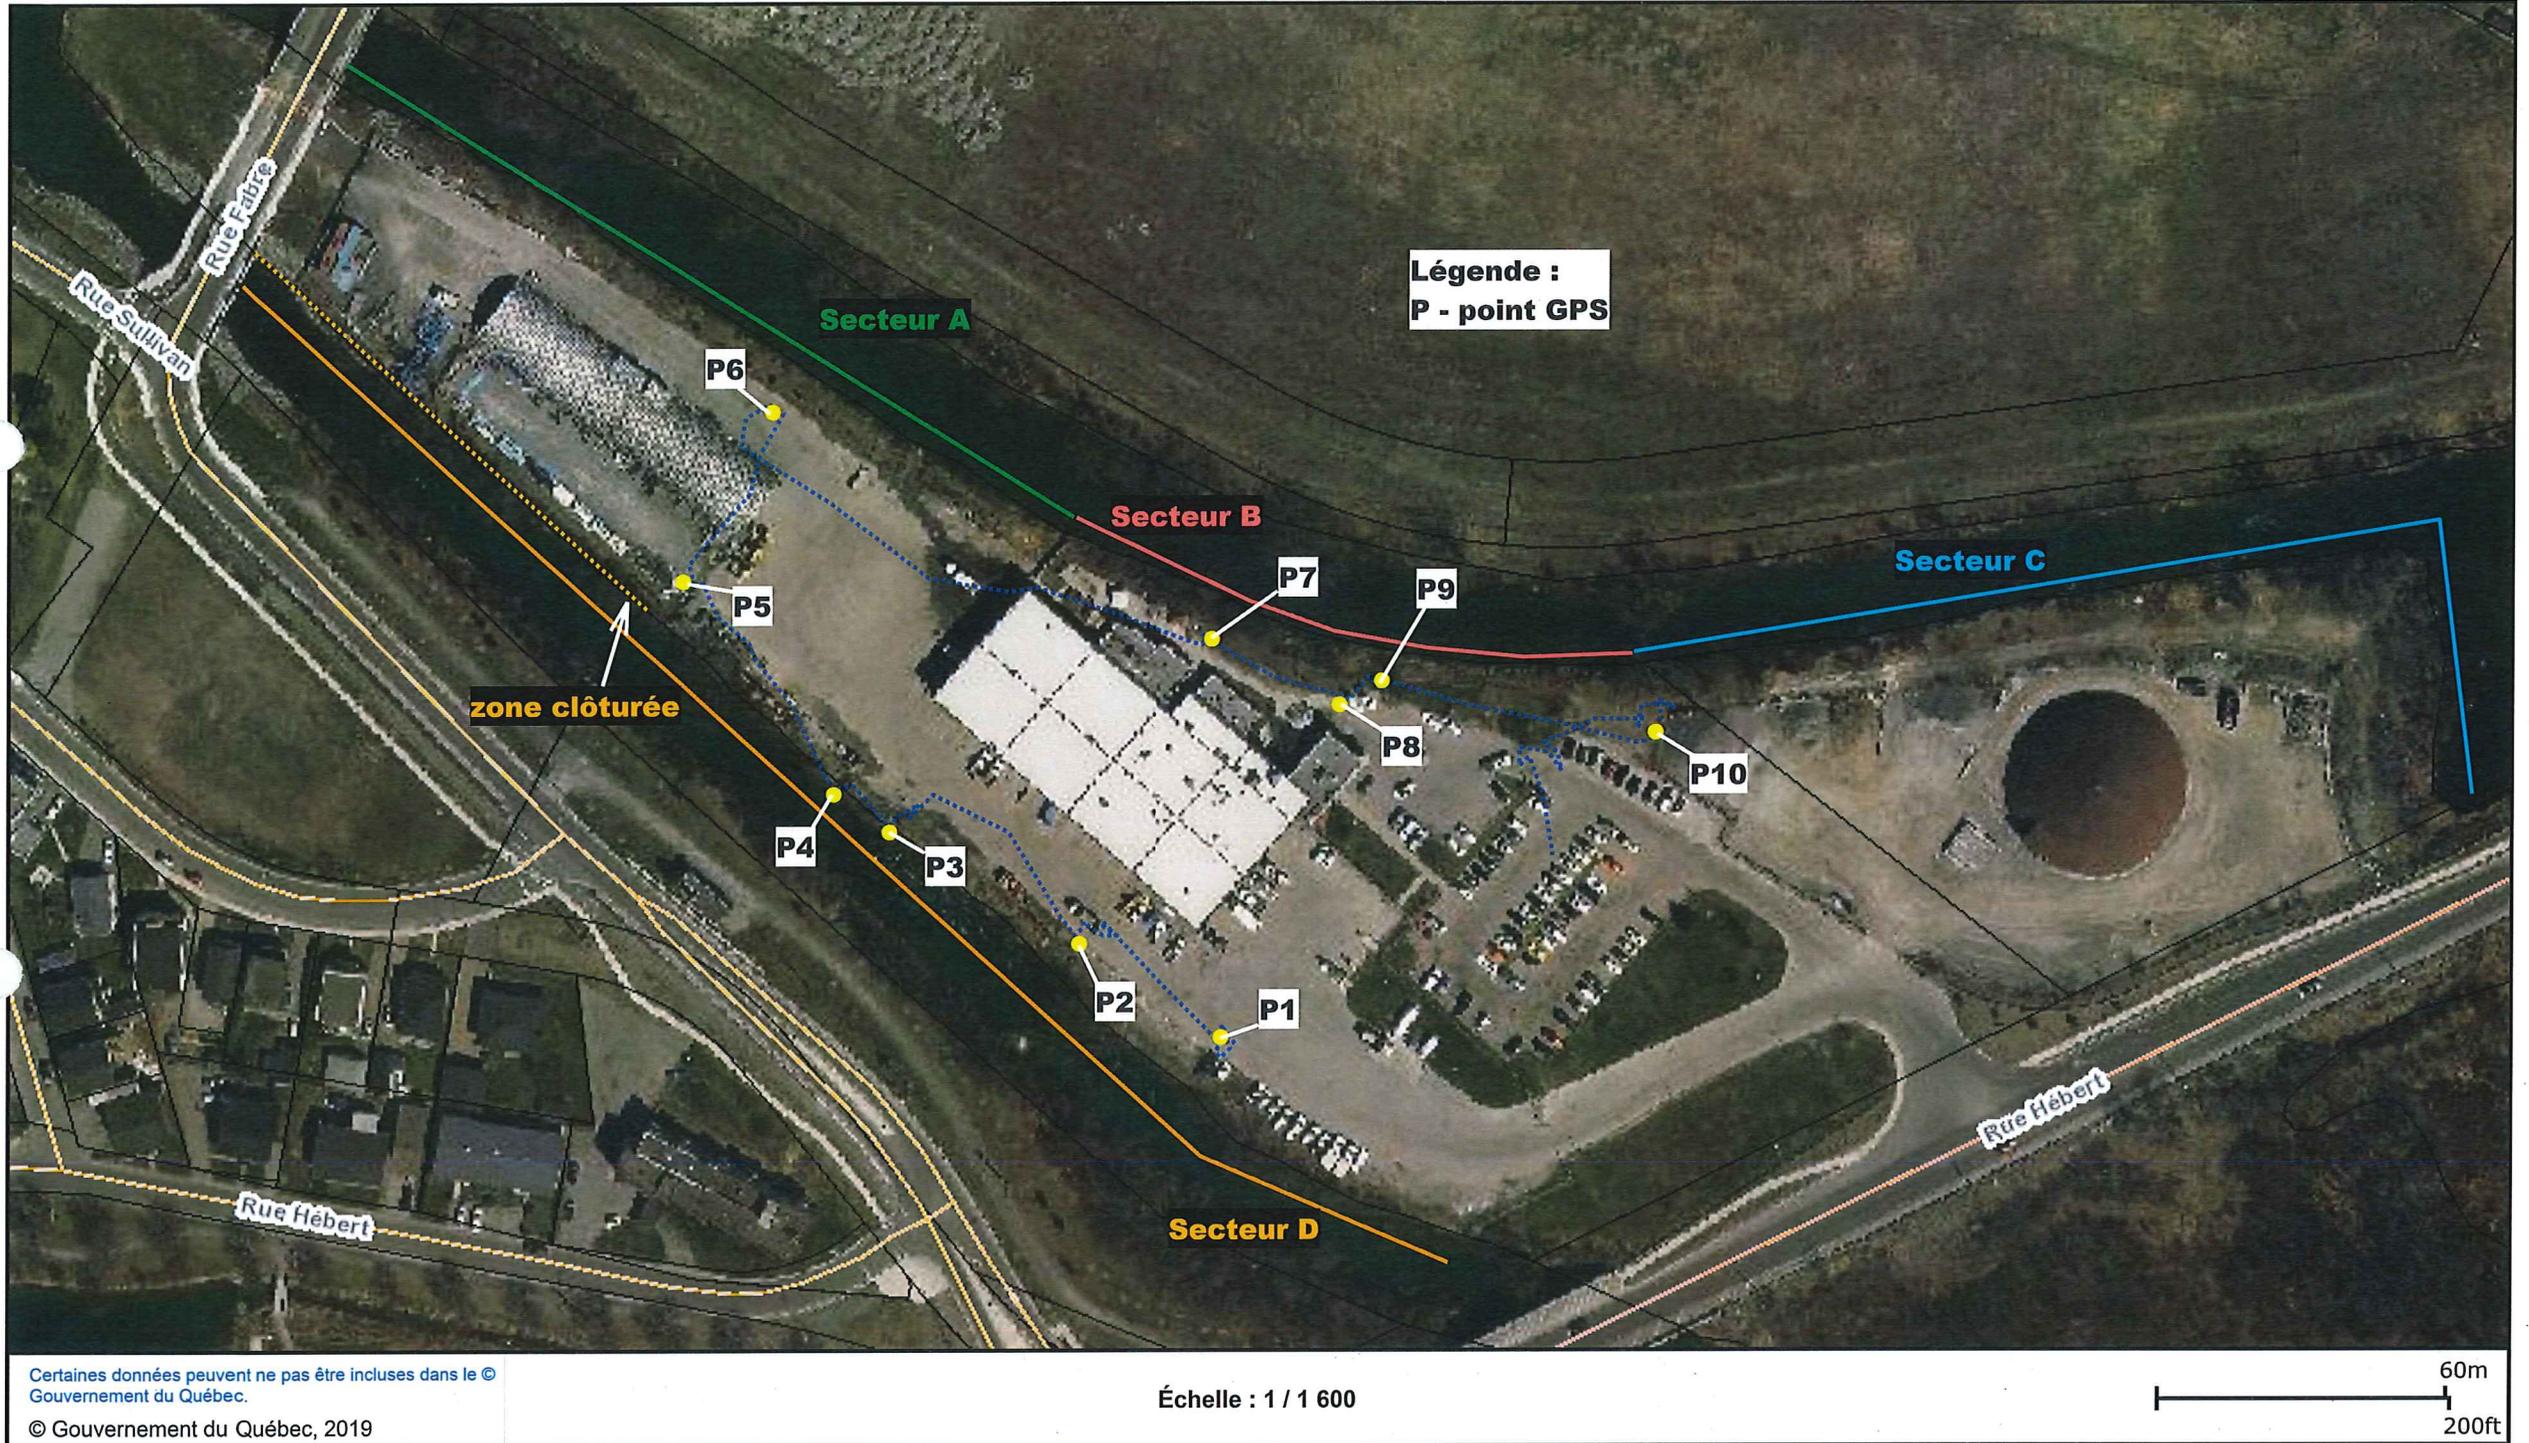
ANNEXE 1 - SECTEURS, POINTS GPS ET TRACE' DE L'INSPECTION

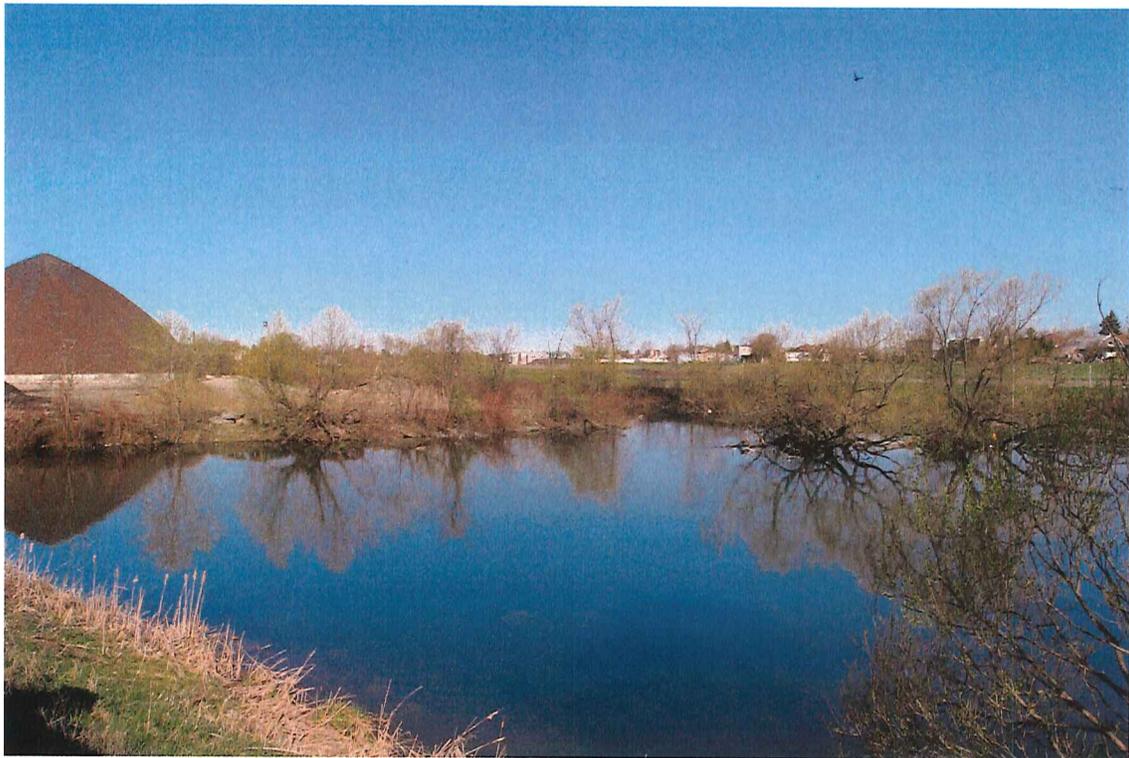
Photo sans numéro sur CD

(Déversement)

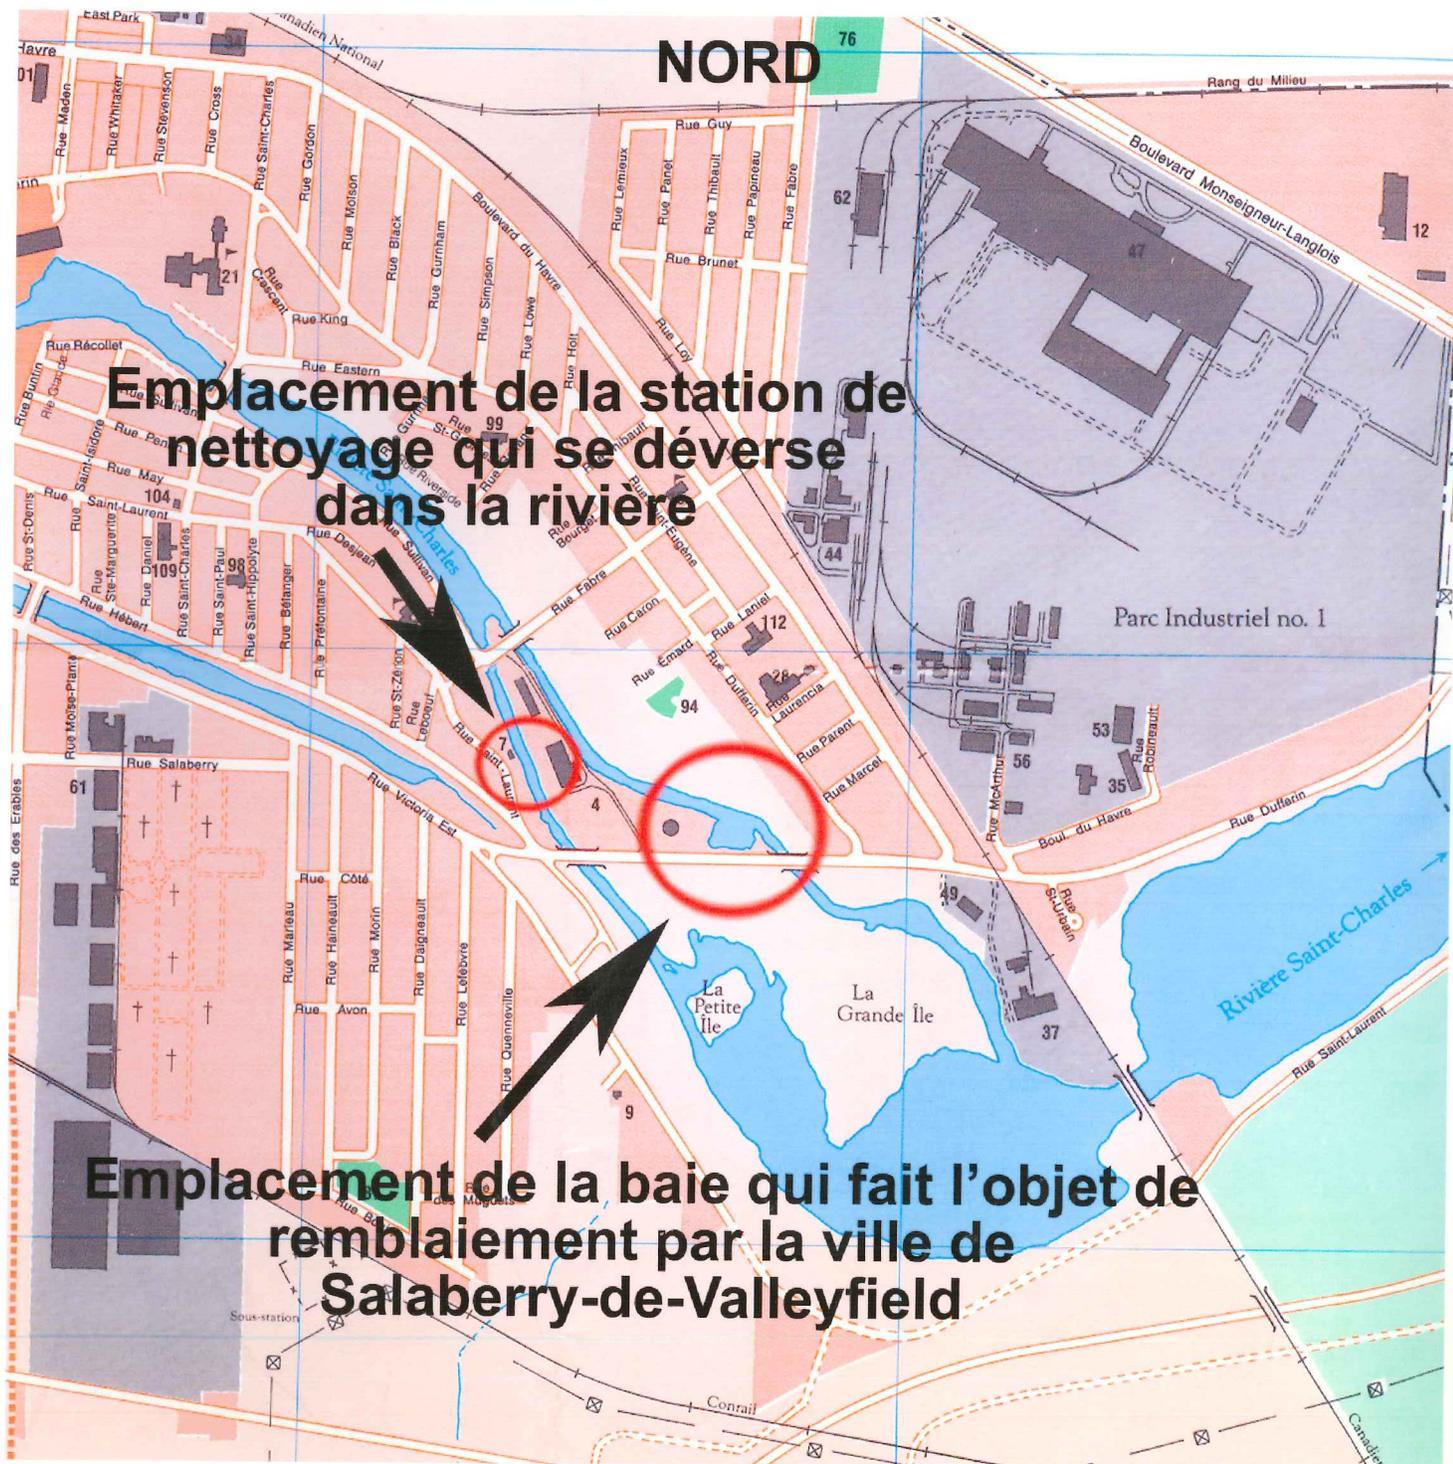
Emplacement de la station de nettoyage qui se déverse dans la rivière
