Objet : Demande d'accès à l'information concernant la compagnie Excavation  
Constantineau à Saint-Adolphe-d'Howard

RAPPORT D'INSPECTION

**Objet : Travaux dans un étang, marais, marécage et tourbière, terrain  
d'Excavation Constantineau, à Saint-Adolphe-d'Howard.**

**RAPPORT D'INSPECTION**  
Centre de contrôle environnemental du Québec

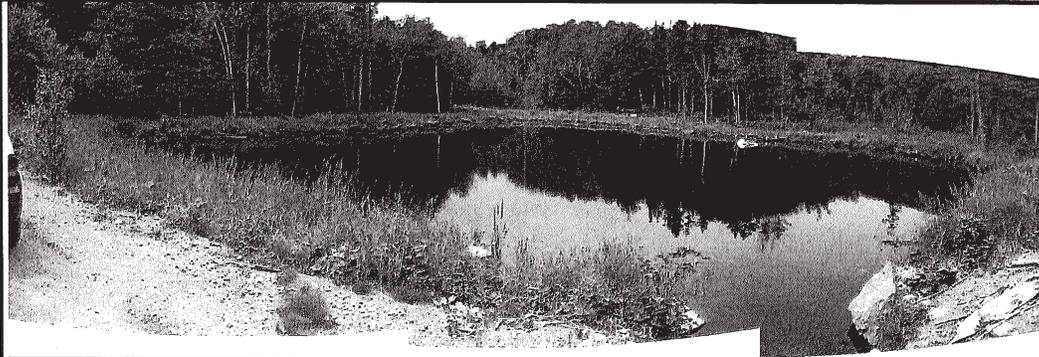
**Photo #1:**

**Note :** Aperçu panoramique du lac artificiel.

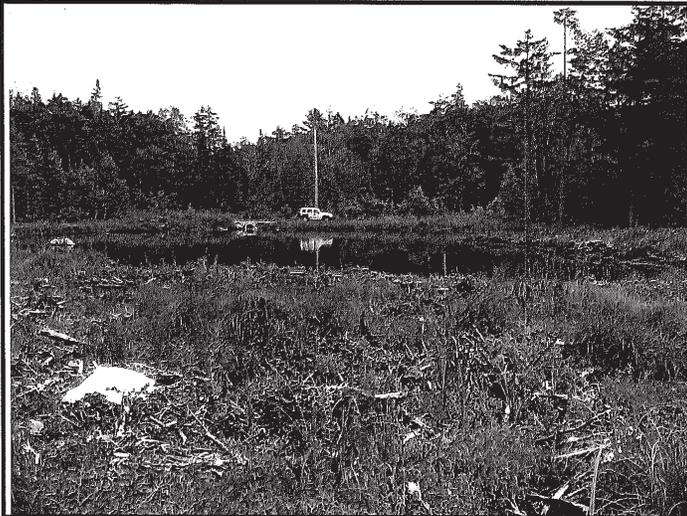
**Photo # 2:**

Autre aperçu du lac artificiel.

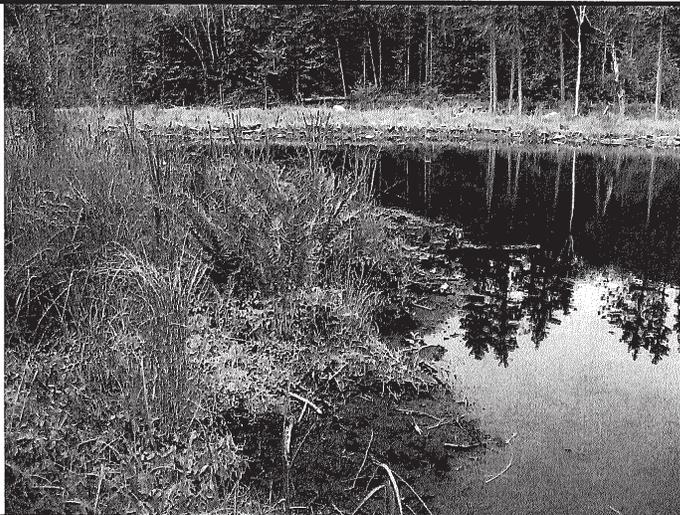
**Photo # 3:**

Une végétation hydrophyte est retrouvée tout le tour du lac artificiel.

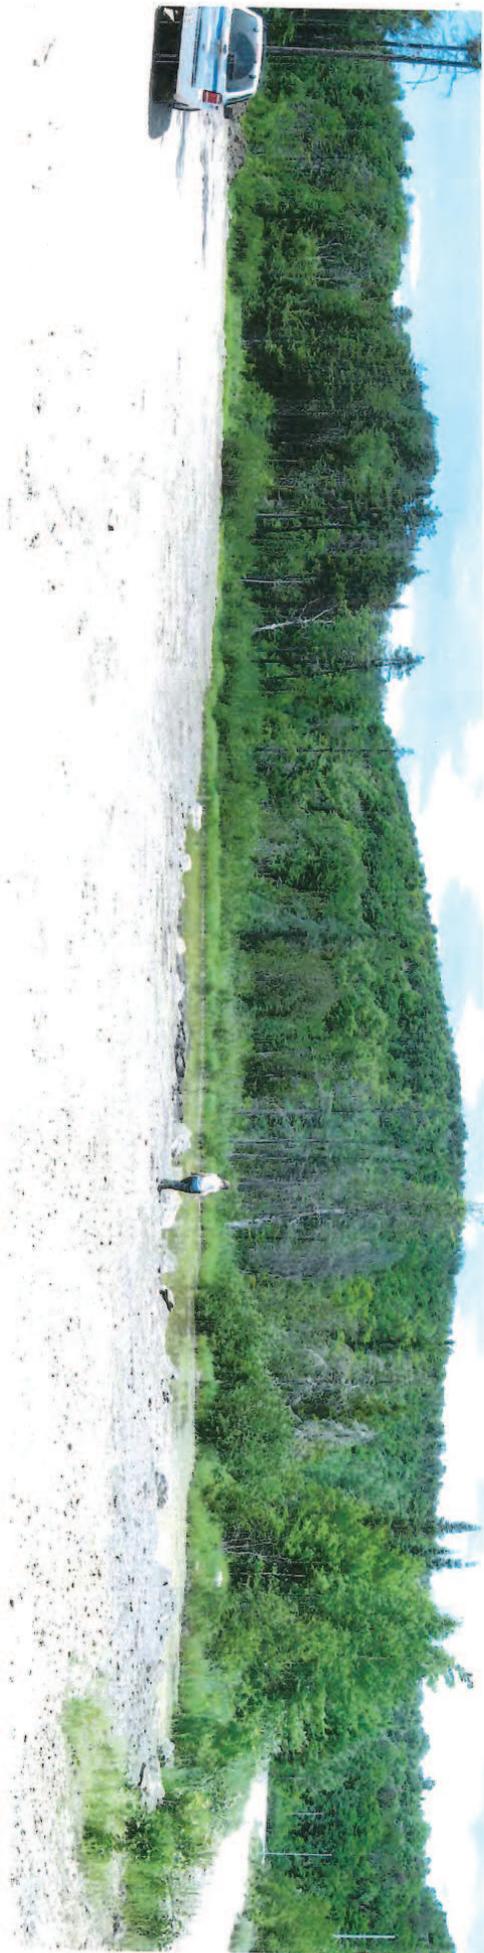
Photo panoramique

À notre arrivée sur les lieux, nous stationnons à l'entrée de la zone des travaux. Nous constatons que du matériel de remblai a été déposé récemment dans un plan d'eau (Photo panoramique).

Vue panoramique de la zone des travaux, inspection du 12 juillet 2012.

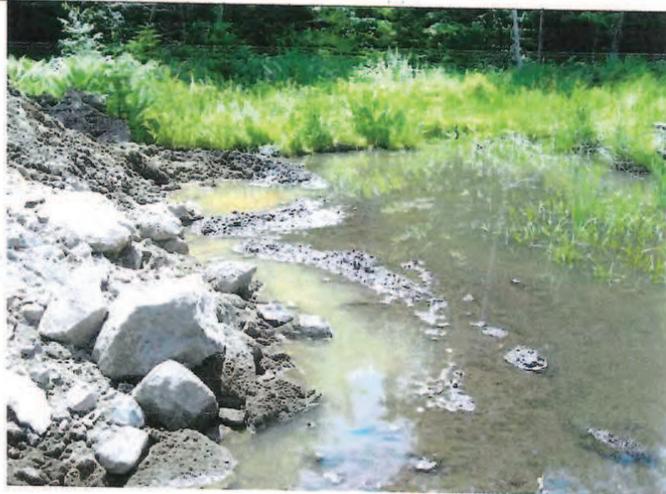
Photo no : 1

Aux abords du plan d'eau, nous constatons la présence d'une plante obligée des milieux humides (*Typha* sp.), de plantes facultatives des milieux humides (*Eupatorium maculatum*, *Onclea sensibilis*, *Osmunda cinnamomea*) et de beaucoup de *Carex* sp. (Photo 1). Nous remarquons que le poids du remblai a créé un effet « pudding » aux abords de celui-ci (le fond de l'étang s'est élevé à certains endroits).

Limite Ouest du remblai. Effet « pudding ».

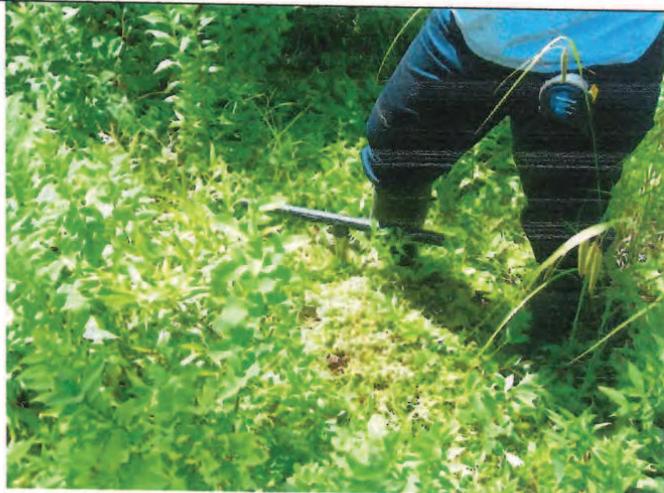
Photo no : 2

À la limite Sud du remblai, nous constatons la présence de sphaigne et d'un sol gorgé d'eau. Nous effectuons un premier sondage (S1). La tarière s'enfonce sans résistance jusqu'à 79 cm de profondeur (Photo 2). En retirant la tarière, il y a un bruit de suction. Il y a une couche de sphaigne de 11 cm, suivie de 68 cm de tourbe.

Premier sondage (S1) dans la sphaigne. La tarière s'enfonce sans résistance.

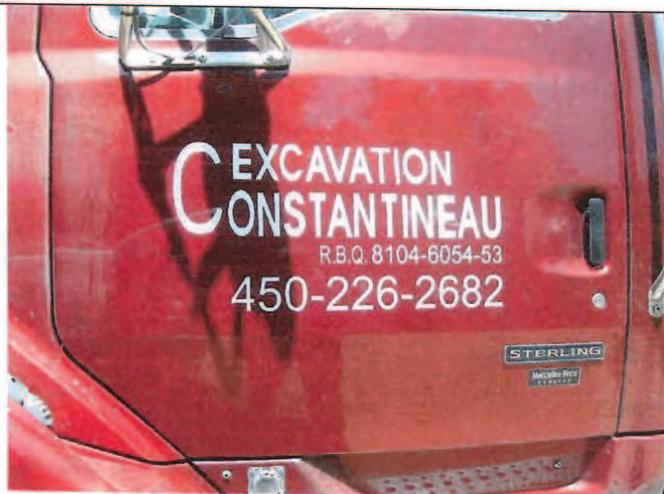
Photo no : 3

Un camion benne rempli de matériaux de remblai arrive sur les lieux (Photo 3). Nous nous identifions au camionneur et nous lui expliquons le but de notre inspection. Monsieur 53-54 affirme être un employé de Martin Constantineau (le propriétaire). Il nous dit qu'il vient décharger son camion. Nous l'informons qu'il doit arrêter les travaux, puisque nous avons les motifs raisonnables de croire qu'il y a un manquement à la LQE. Il appelle le propriétaire, afin qu'il vienne nous rencontrer.

Camion benne transportant des matériaux de remblai.

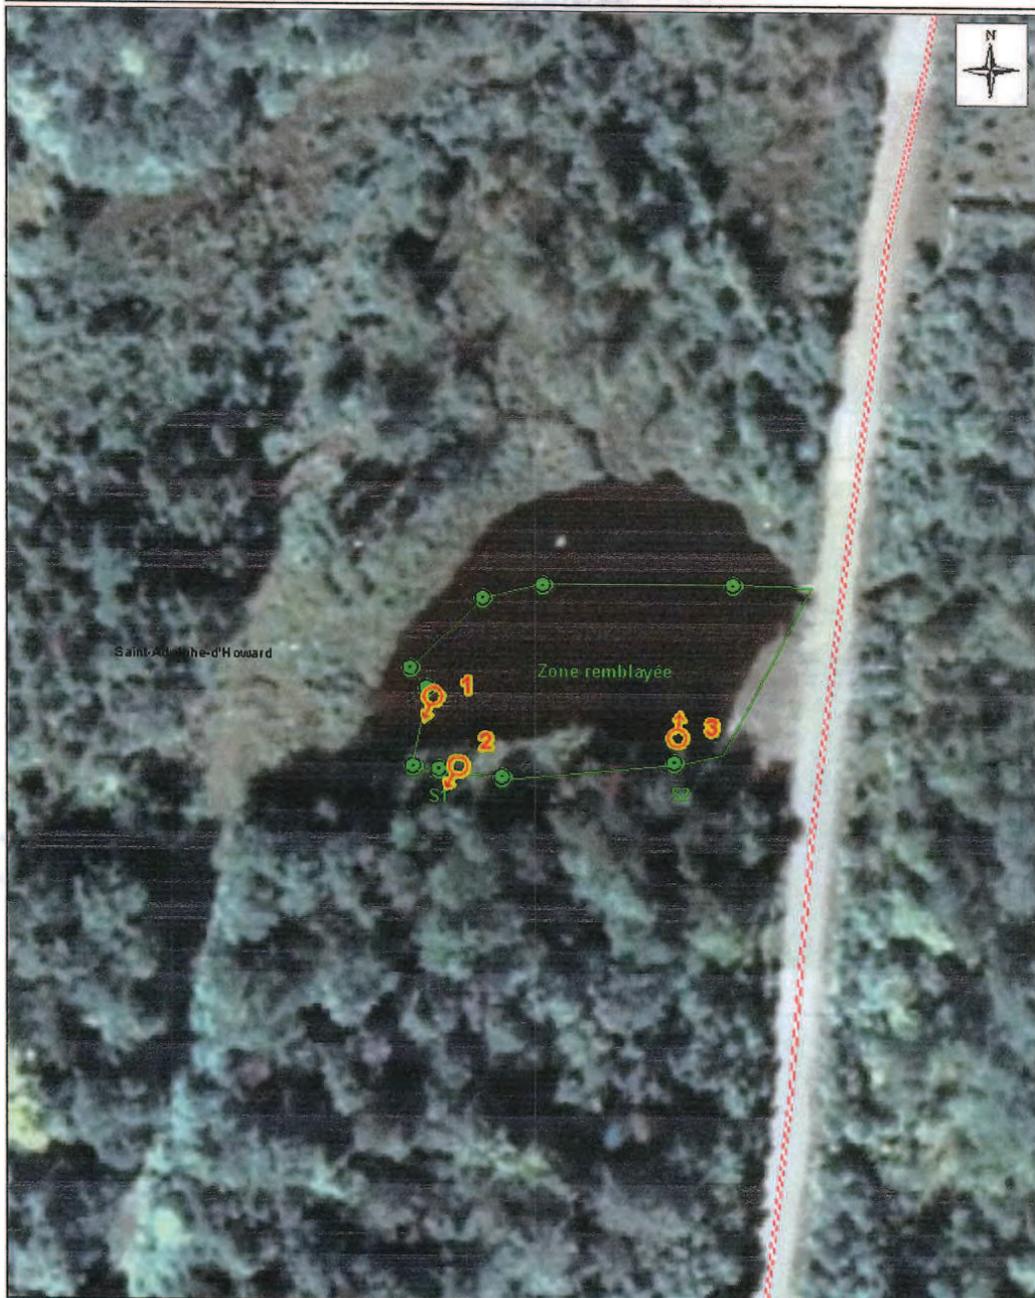
### Délimitation des travaux de remblayage, inspection du 12 juillet 2012

qu'environ le 2/3 de l'étang a été remblayé, sur plus de 1500 m<sup>2</sup>.

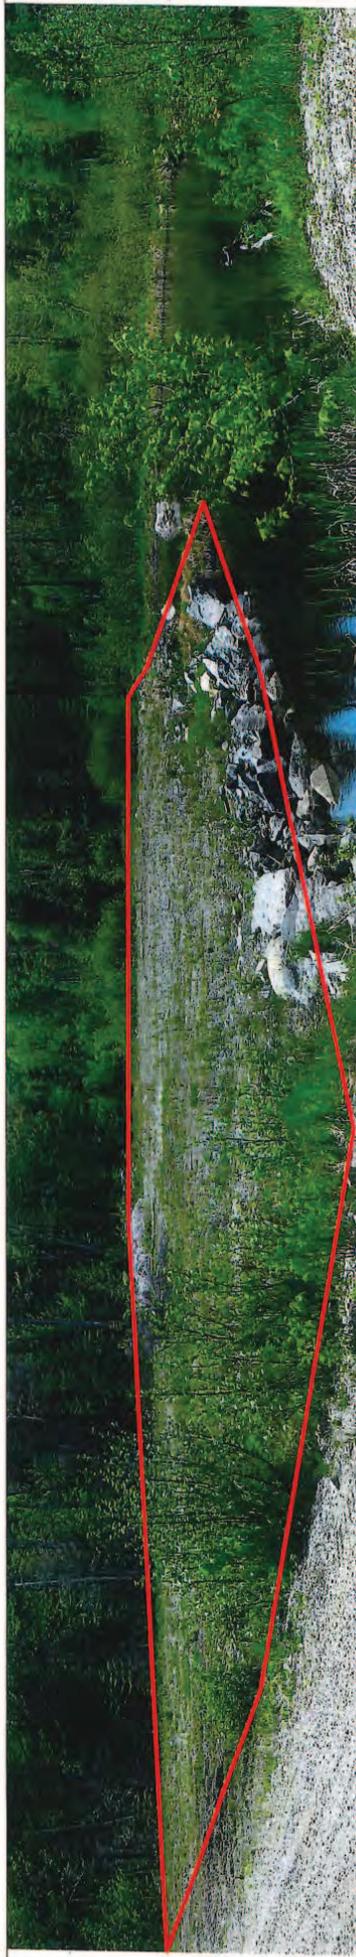
Photo no : 1

État des lieux le 26 mai 2015. Le remblai est toujours dans l'étang, le marais, le marécage et/ou la tourbière.
