Objet : Demande d'accès n° 2015-10-46 – Lettre réponse

La présente fait suite à votre demande d'accès concernant toute plainte formulée contre la porcherie qui a été exploitée par la Société coopérative agricole des Appalaches sur le rang 4, à Sainte-Sophie-d'Halifax, ainsi que tout document d'analyse et de suivi relié à ces plaintes.

RAPPORT D'INSPECTION

But : Vérifier les allégations de la plainte.

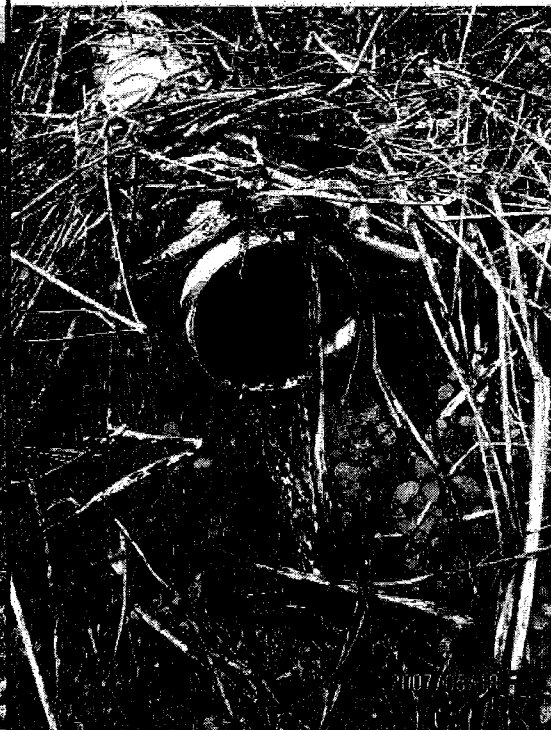
PHOTO # : 3
DATE : 07/05/18

NOTE :
Eau limpide à la sortie du drain.

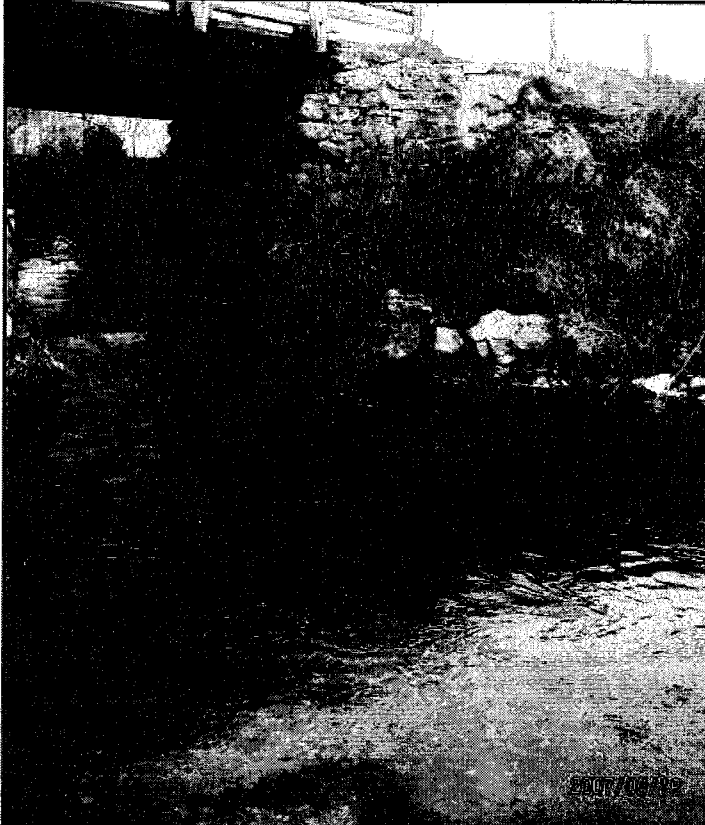
- L'eau est limpide et n'a pas d'odeur particulière.
- On peut voir des reflets verts là où l'eau est profonde

Secteur : Agricole	Photographié par : Bernard Leclerc
NOM : Société coopérative agricole des Appalaches	N° Réf. : 7710 - 17 - 02 - 0605350 - 50
LOT : 106	MUNICIPALITÉ : Sainte-Sophie d'Halifax
<p>PHOTO # : 4 DATE : 07/05/18 NOTE : <u>Eau sous le pont du 3^e rang.</u></p>
