RAPPORT D'INSPECTION

Centre de contrôle environnemental du Québec

Lieu inspecté :
Nom du lieu : Lot 2 128 470 du cadastre du Québec à St-Joseph-du-Lac
Nom usuel du lieu : Yves Raby Transport Inc.
N° du lieu : X2149919 Type de lieu : immeuble et infrastructure
Localisation du lieu inspecté : 3420, chemin d'Oka, Saint-Joseph-du-Lac (Québec) J0N 1M0
Coordonnées géographiques du lieu (GÉO NAD 83 degrés décimaux) : 45,522388000000;-73,962923000000

Lieu inspecté :
Nom du lieu : Lot 2 128 471 du cadastre du Québec à St-Joseph-du-Lac
Nom usuel du lieu : Fernand Blanchette
N° du lieu : X2149918 Type de lieu : immeuble et infrastructure
Localisation du lieu inspecté : 3414, chemin d'Oka, Saint-Joseph-du-Lac (Québec) J0N 1M0
Coordonnées géographiques du lieu (GEO NAD 83 degrés décimaux) : 45,522882000000;-73,963092000000

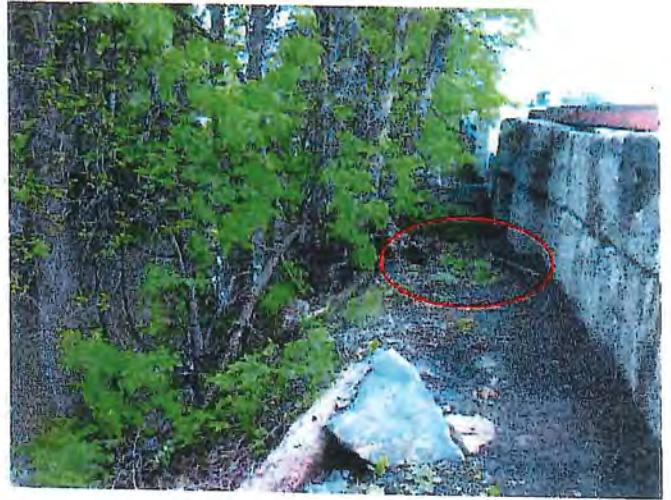
J'arrive sur le lot 2 128 470 au point GPS B et je constate que des blocs de béton sont entreposés dans la bande de protection riveraine, qui est de 10 mètres à partir de la LHE dans le cas présent. J'ai évalué à l'œil que les blocs de béton se situent à environ 3 mètres de la LHE. J'observe également qu'il y a des morceaux de bois et de briques sur le sol (photos 2 et 3).

2. Des blocs de bétons entreposés dans la bande de protection riveraine et des morceaux de bois entourés en rouge.

Ainsi, je recommande de transmettre un avis de non-conformité, d'effectuer le suivi de manquement, et de s'assurer du retour à la conformité

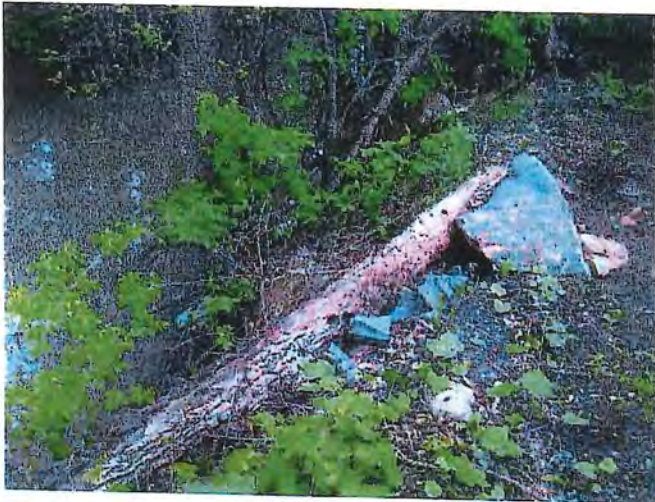
3. Des morceaux de briques sur le sol dans la bande de protection riveraine

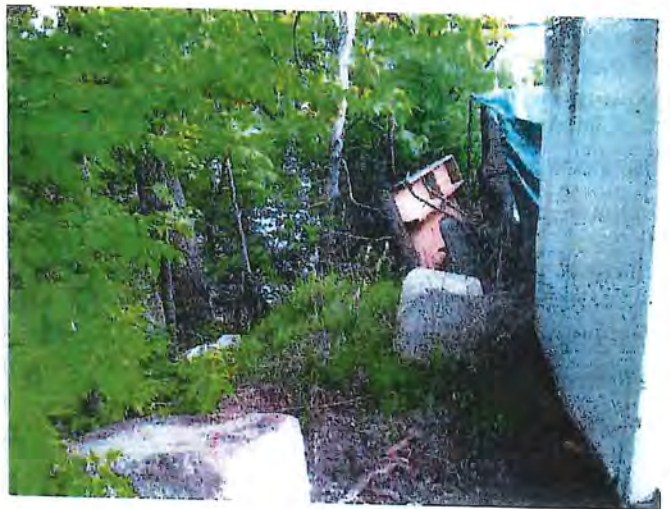
Je continue à longer la rive, et au point GPS C, je constate que des matériaux et d'autres objets sont entreposés dans la bande de protection riveraine du cours d'eau (photos 4 à 6). J'observe un véhicule identifié Y. Raby (photo 7).

4. D'autres objets sont entreposés dans la bande de protection riveraine.

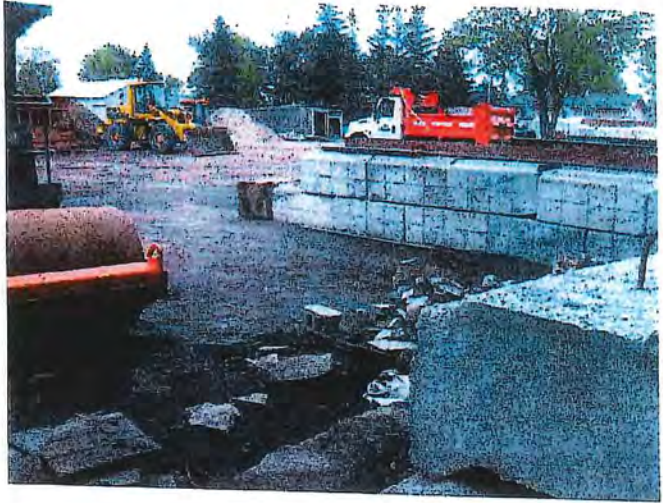
5. Des matériaux entreposés dans la bande de protection riveraine.

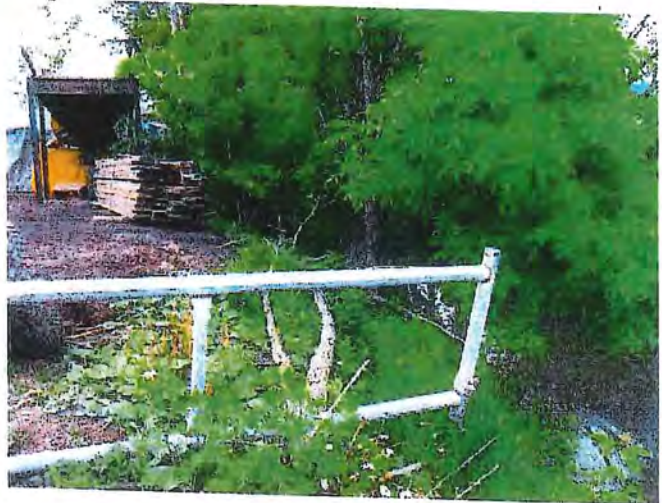
Je me rends au point GPS D et j'observe des pneus, du bois, des structures et autres objets entreposés dans la bande de protection riveraine en plus de constater que la surface d'entreposage et de roulement, fait en granulaire, est également dans la bande de protection riveraine (photo 8).

8. Des pneus, du bois, des structures et autres objets entreposés dans la bande de protection riveraine en plus de la surface d'entreposage et de roulement, fait en granulaire, également dans la bande de protection riveraine

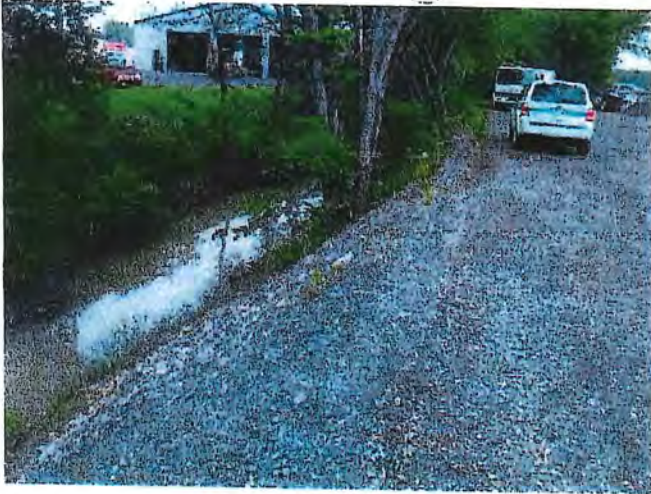
1. Un stationnement est fait en matériel granulaire dans la rive du cours d'eau.

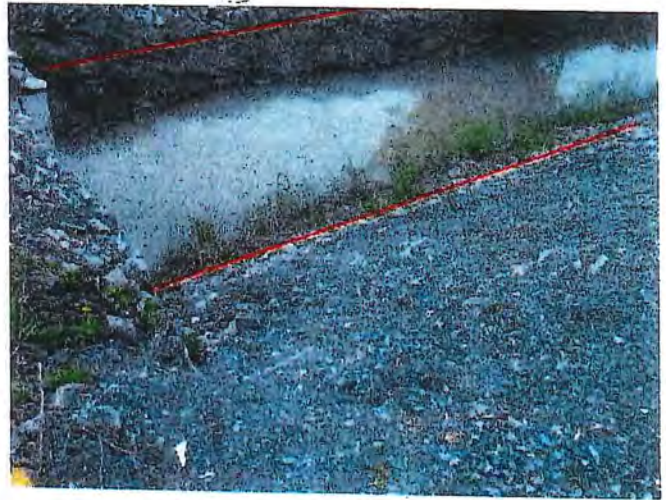
2. La LHE en rouge

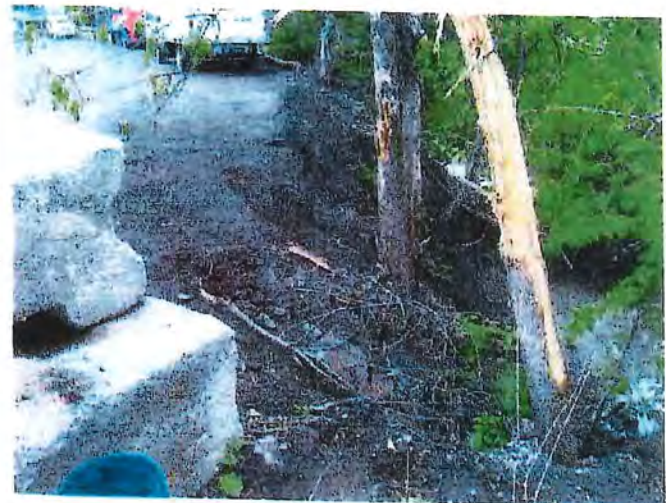
Parce que le talus n'est pas stable.

Par le décrochement du talus

4. Le talus n'étant pas stabilisé, des sédiments sont entraînés dans le cours d'eau.

Explication : Il est possible de retirer une partie des sédiments et de stabiliser la rive pour s'assurer que l'entraînement de sédiments ne se produise plus.

Ainsi, je recommande de transmettre un avis de non-conformité, d'effectuer le suivi de manquement et de s'assurer du retour à la conformité

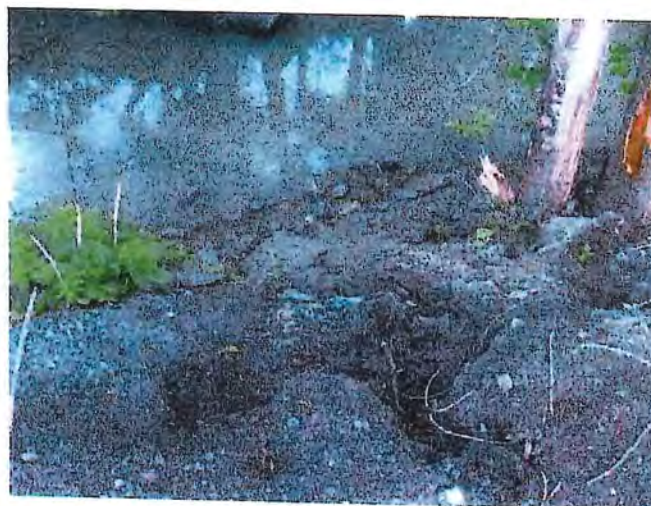
Les sédiments rejetés dans le littoral ou accumulés dans la bande de protection riveraine d'un cours d'eau peuvent constituer un contaminant. Selon le *Guide de la Politique de protection des rives, du littoral et des plaines inondables*, les sédiments présents dans le littoral peuvent nuire aux poissons et leur habitat, aux micro-organismes et peuvent avoir des effets sur les caractéristiques hydrauliques du cours d'eau.

5. Un foyer d'érosion et des sédiments dans le cours d'eau
