Objet : Demande d'accès à l'information concernant les lots 335 et 334-1 Paroisse de
L'Annonciation-du-Lac-des-Deux-Montagnes
V/Réf. : LT00074A

Objet : Travaux en littoral, plaine inondable et rive

RAPPORT D'INSPECTION

N° intervention : 300833319	Type d'intervention : Inspection de conformité
N° gestion documentaire : 7430-15-0-01735-03	N° du rapport d'inspection : 401080599
N° demande : 200340805	Type de demande : Document officiel
But de l'inspection : Vérifier la conformité des travaux réalisés dans le cadre du certificat d'autorisation <i>Travaux en littoral, plaine inondable et rive</i> , # 401046368, daté du 26 juin 2013

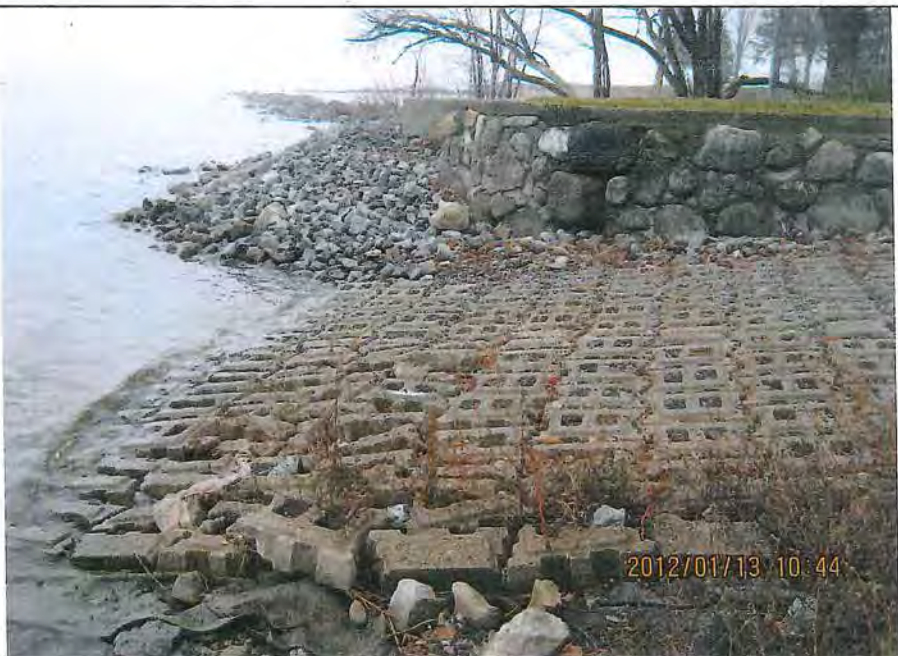
Photo no : 1

Vue de l'empirement devant le muret de pierres conservé.

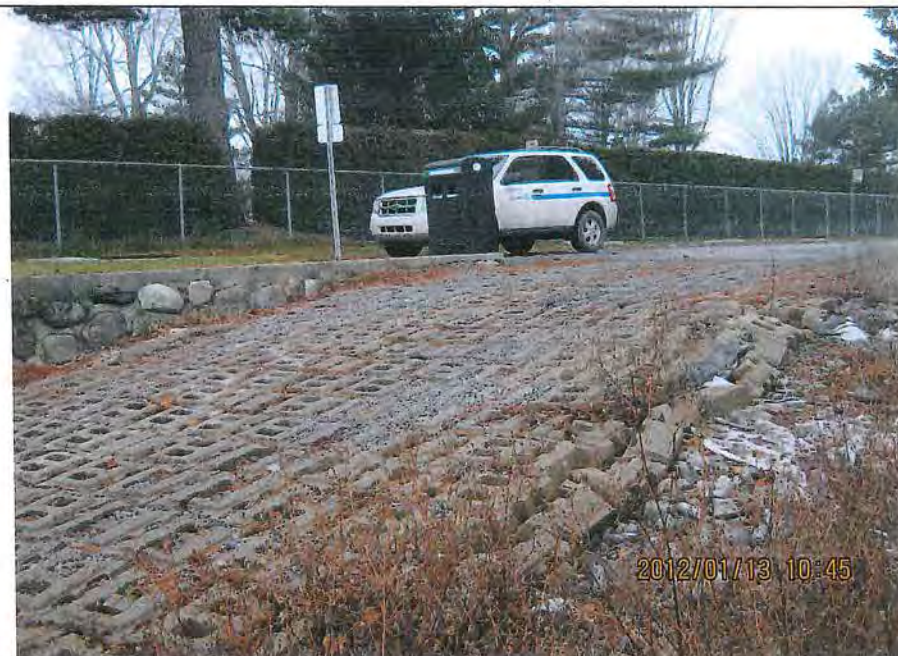
Photo no : 2

Vue de l'empirement sur le côté de la rampe.

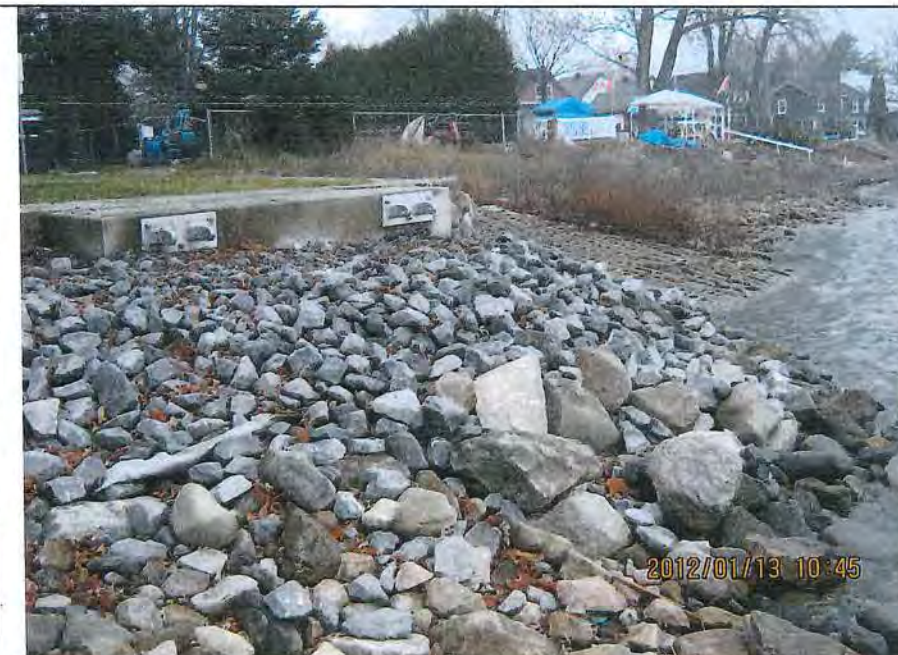
Photo no : 3

Vue de l'empirement devant le muret de pierres conservé.

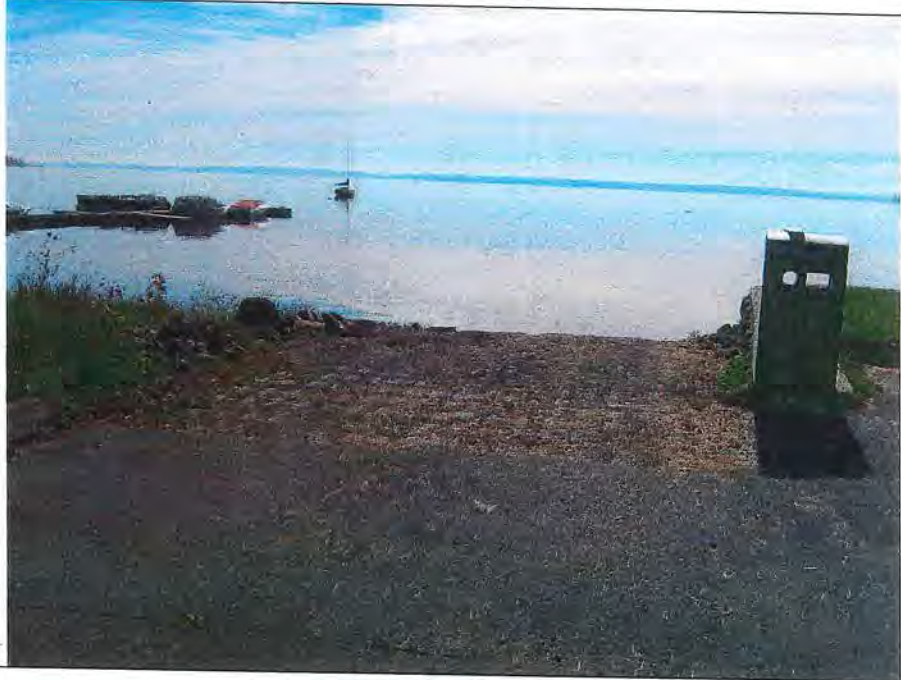
Photo no : 1

À mon arrivée, je constate que les blocs de béton endommagés, ont été retirés (Photo 1). Cependant, ils ont été remplacés par du gravier et du matériel fin (Photo 2). Je constate que des signes d'érosion sont visibles (Photo 3). Je constate dans l'eau que le littoral est en gravier comparable à ce qui a été mis pour la réparation de la rampe de mise à l'eau (Photo 4).

Vue d'ensemble

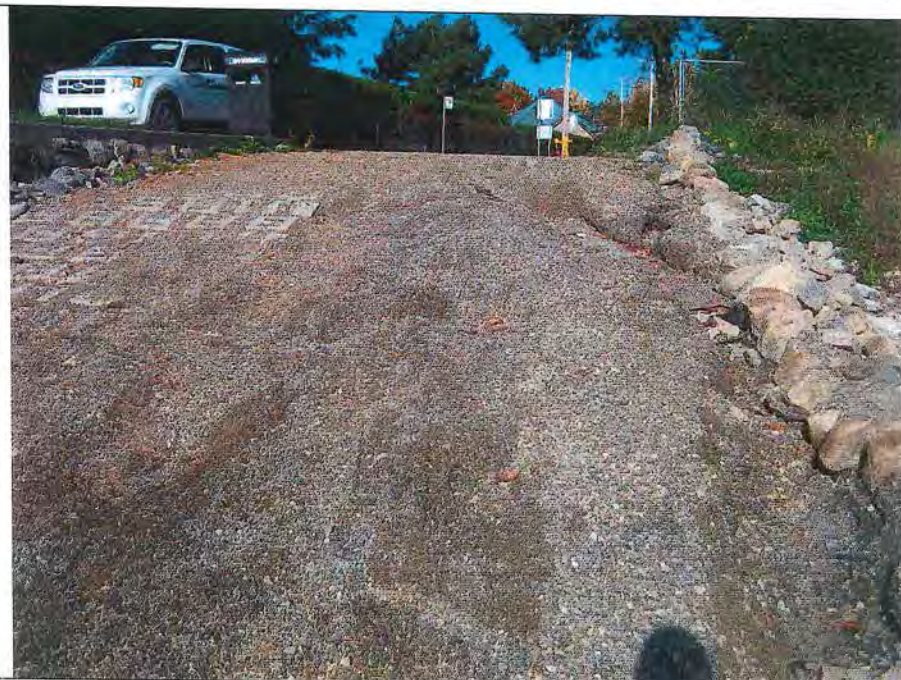
Photo no : 2

- Avoir omis de respecter les conditions présentes au certificat d'autorisation intitulé *Travaux en littoral, plaine inondable et rive*, # 401046368, daté du 26 juin 2013, à savoir avoir omis d'utiliser des pierres nettes (300-500 mm) pour combler les cavités.

Matériel fin

- Je recommande l'envoi d'un avis de non-conformité pour le manquement à l'article 123.1 de la Loi sur la qualité de l'environnement.
- Je recommande de planifier une vérification (autre qu'inspection) d'ici 28 novembre 2013 afin de s'assurer de recevoir un plan des mesures correctrices.

Nous vous demandons de prendre sans délai les mesures requises pour remédier à ce manquement.

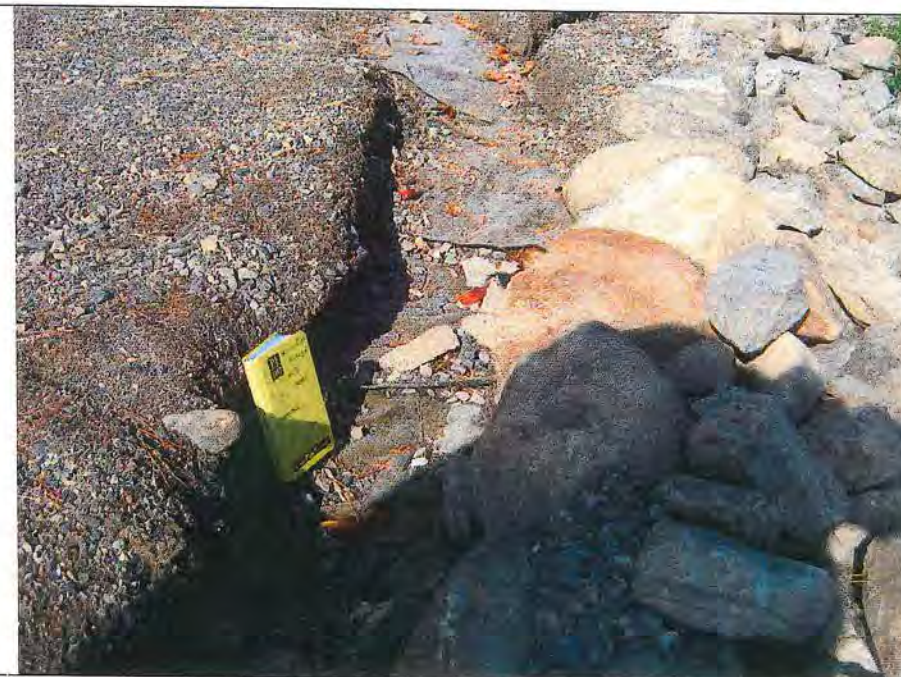
Photo no : 3

Profond ravinement

Lors de cette inspection, il a été constaté qu'il y avait des foyers d'érosion importants susceptibles d'émettre des sédiments dans le littoral du lac des Deux-Montagnes. Les sédiments sont considéré comme étant des contaminants et leur émission dans l'environnement est prohibé par l'article 20 de la Loi sur la qualité de l'environnement. **Nous vous demandons de prendre toutes les mesures nécessaires afin de vous assurer de respecter la loi.**
