RAPPORT D'INSPECTION

N/DOSSIER : 7610-12-01-05099-00

Les Huiles Marcel Gagnon inc.
1600, 98^e Rue
Saint-Georges

BUT : Suivi de l'application de l'article 4 du RPRT.

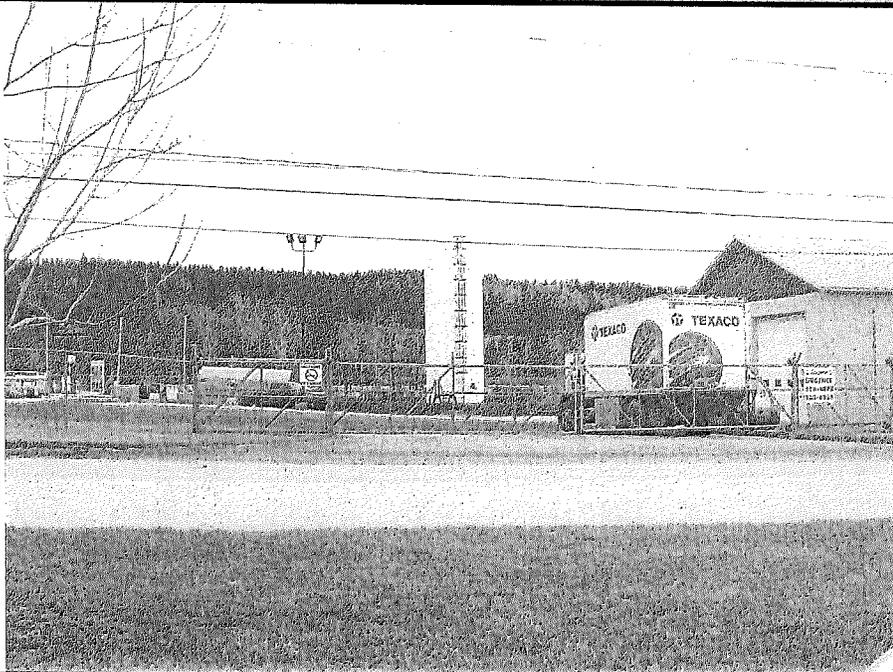
Photo # : 2

Le site a un réservoir hors-terre et on peut voir la rivière Famine qui coule derrière le site.

2.1- **Information du dépôt Pétrolier :** Ce site de dépôt pétrolier sous la bannière Texaco, possède 1 réservoir hors terre et d'autres réservoirs sous terre. *voir photo 2 et 3.* Le secteur est desservi par un réseau d'aqueduc. La topographie est en pente légère vers le sud, direction rivière Famine. *Voir carte topographique.*

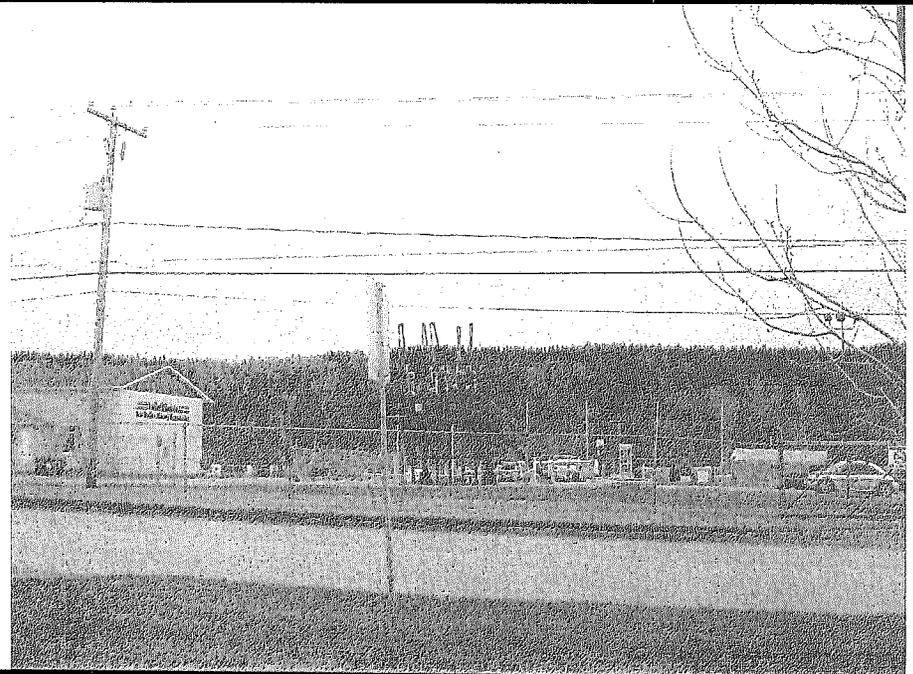
Photo # : 3

À cet endroit les réservoirs sont sous-terre.
