RAPPORT D'INSPECTION

Centre de contrôle environnemental du Québec

Date de l'inspection : 23 septembre 2015

Nom du lieu : Sablière 323 inc.

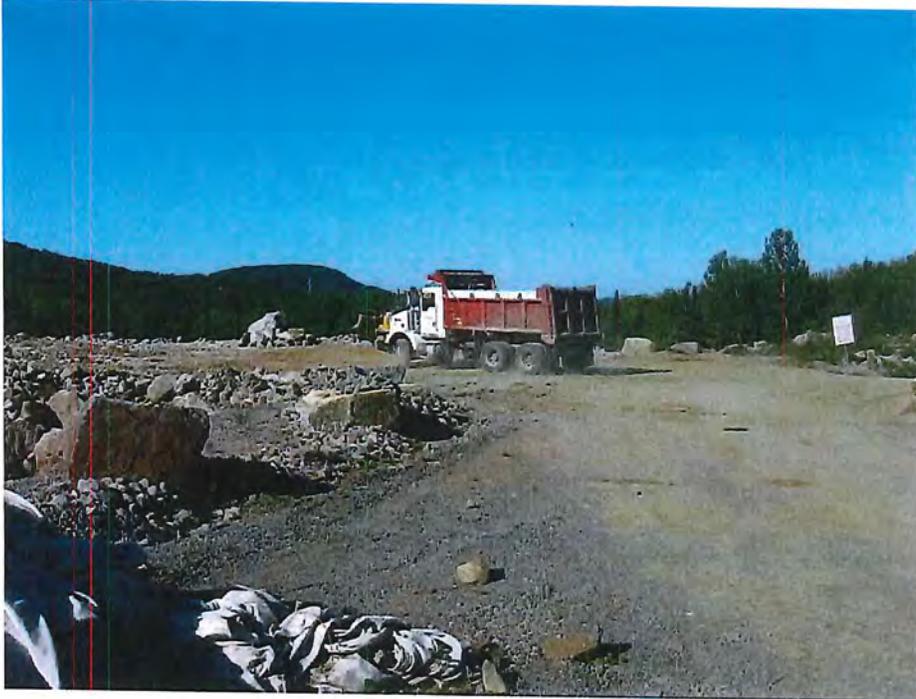
IMG_6049.JPG

Camion à benne chargée de roches
