RAPPORT D'INSPECTION
Centre de contrôle environnemental du Québec

N° intervention : 300869952	Type d'intervention : Inspection
N° gestion documentaire : 7610-16-01-1127100	N° du rapport d'inspection : 401120348
N° demande : 200393634	Type de demande : Plainte à car. environnemental
But de l'inspection : Walmart - Brossard Vérifier le bien fondé de la plainte relative à la mauvaise gestion des MDR

Lieu inspecté	
Nom du lieu : M. Lube (Quartier 10/30, Brossard) (ci-après aussi appelé site)	
Nom usuel du lieu : S/O	
N° du lieu : X2147382	Type de lieu : commerce
Localisation du lieu inspecté : Adresse du lieu : 9000, boulevard Leduc Brossard (Québec) J4Y 0E6	
Coordonnées géographiques du lieu (GÉO NAD 83 degrés décimaux) : 45,449722222200;-73,439472222200

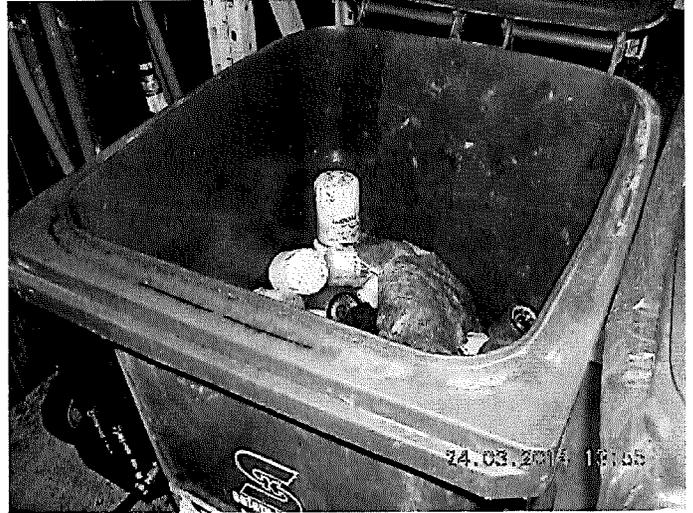
DSCN1371.JPG

- Aucune activité sur le site au moment de l'inspection.
- Les filtres à huiles usées sont entreposés dans deux récipients de plastique de type poubelle d'une capacité d'environ 100 litres (l) munis d'une étiquette indiquant le nom de la matière entreposée. (photo 2)

- La date de début d'entreposage des MDR ne figure pas sur aucun récipient d'entreposage de MDR présent dans le garage, **ce qui contrevient à l'article 46 du Règlement sur les matières dangereuses.**

Photo 2. Récupération des filtres à l'huile usée à l'intérieur d'un récipient de plastique.

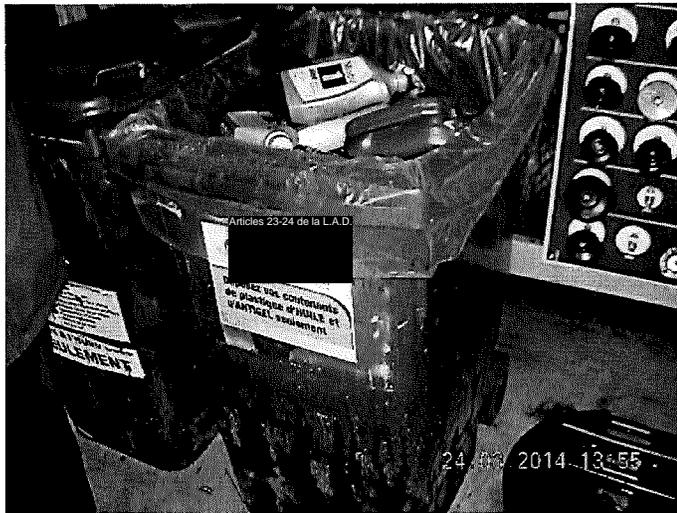
DSCN1370.JPG

- Les contenants d'huile à moteur vides sont entreposés dans trois récipients de plastique de type poubelle d'une capacité d'environ 100 l munis d'une étiquette indiquant le nom de la matière entreposée. (photo 3)

Photo 3. Récupération des contenants d'huile à moteur à l'intérieur d'un récipient de plastique.

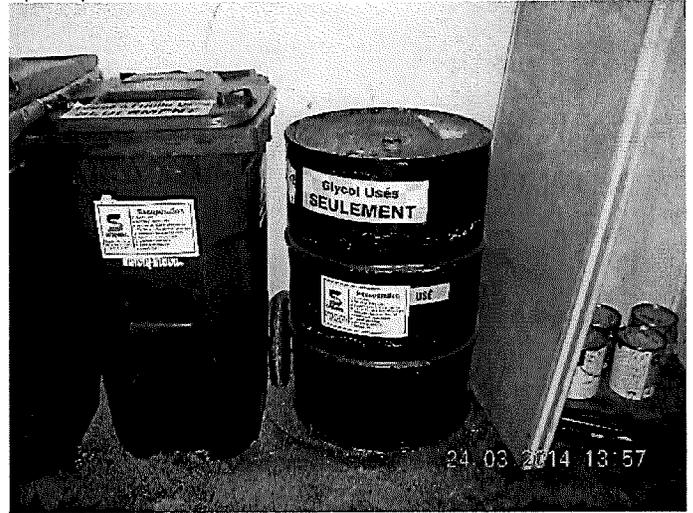
DSCN1375.JPG

- Deux barils de métal d'un capacité d'environ 200 l portants une étiquette indiquant glycol, (liquide de refroidissement), chacun remplis au quart environ sont utilisés pour entreposer le liquide de refroidissement. (photo 4)

Photo 4. Récupération de liquide de refroidissement à l'intérieur d'un baril de métal d'environ 200 litres.

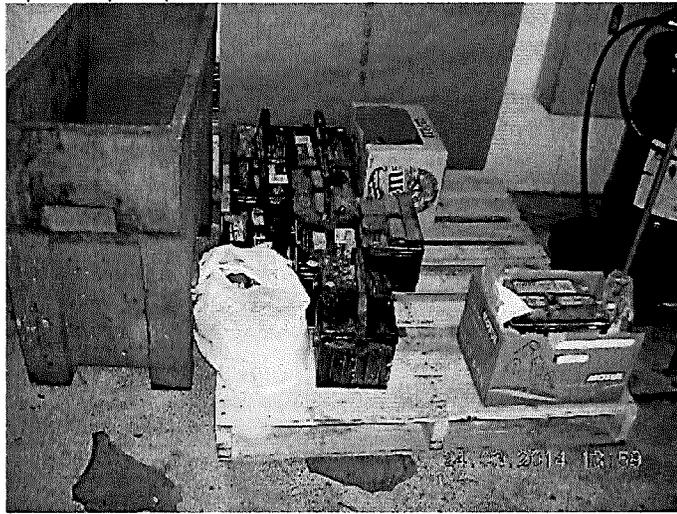
DSCN1376.JPG

Photo 5. Une dizaine de batteries (automobile) sont entassés sur une palette de bois.

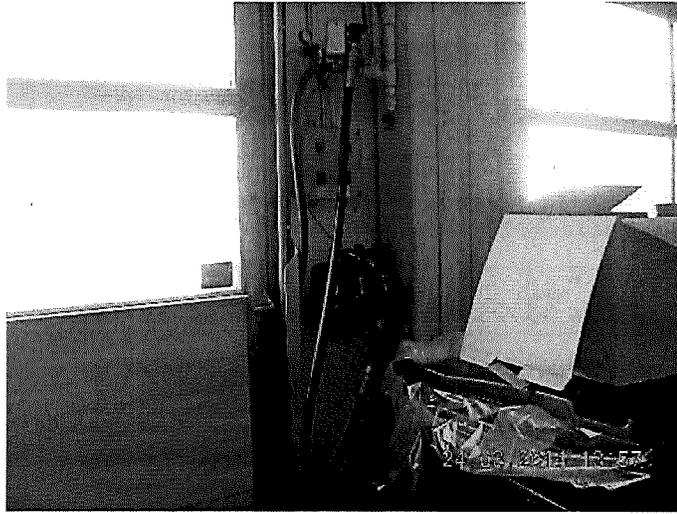
DSCN1374.JPG

Photo 7. Un système de pompage achemine les huiles usées vers un réservoir situé à l'extérieur.
