Objet : Demande d'accès concernant le rapport d'inspection  
numéro 401349809

Date de l'inspection : 2016-04-21    Heure d'arrivée : 16 h 00    Heure de départ : 17 h 30  
Inspecteur : Léga Kouassi Bebere    Accompagné de :

Nom du lieu : 9179-2648 Québec inc.  
Nom usuel du lieu : Ferme Cloclair.  
N° du lieu : X1701469    Type de lieu : lieu d'élevage  
Localisation du lieu inspecté :  
Lot 981 à St Edmond de Grantham  
Coordonnées géographiques du lieu (GÉO NAD 83 degrés décimaux) : 18T0680086-5081378; 18T0679894-5081705 et 18T 0679730-5081603.

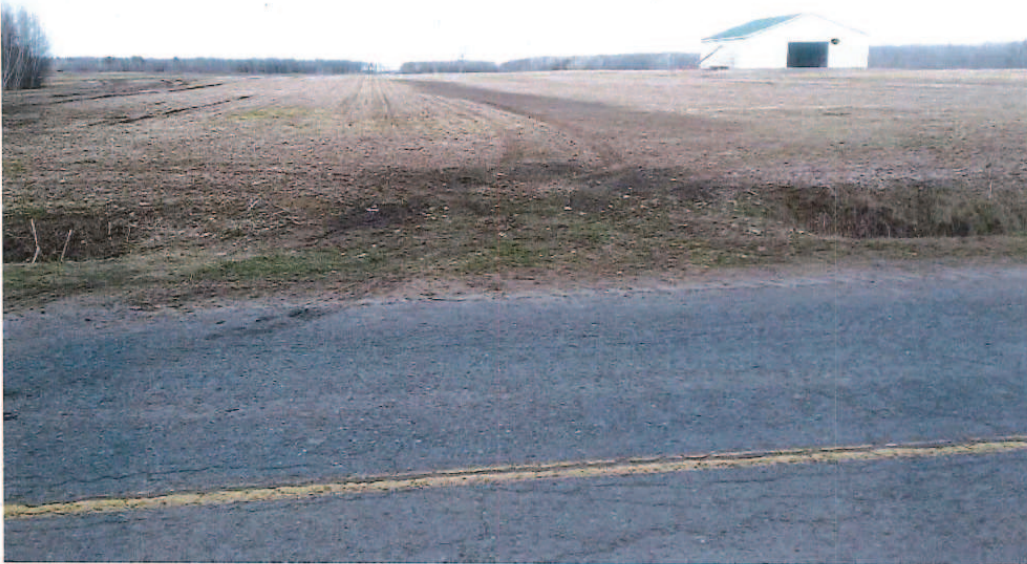
416.jpg  
Ponceau du fossé du rang

Je constate la présence de biosolides sur le ponceau du fossé du 10<sup>e</sup> rang (voir photo # 416). Il dit qu'il a eu un bris sur son épandeur et que le bris est maintenant réparé.

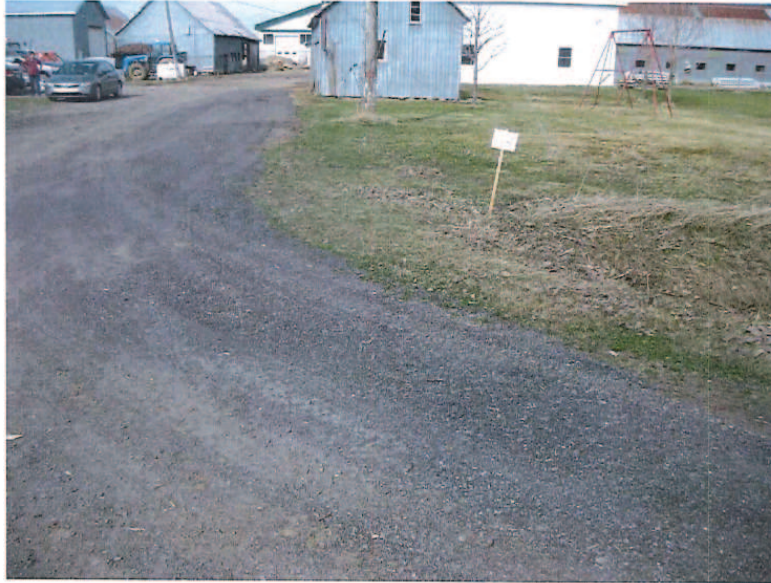
IMG\_0021.JPG  
Chemin d'accès de la ferme

Arrivé au **53-54** je sens une forte odeur d'égout. Je vois une affiche de **53-54** sur le chemin d'entrée de la ferme 9179-2648 Québec inc. (voir photo # 21). Après ce constat, je me gare sur le chemin d'accès; puis je me rends sur la ferme.

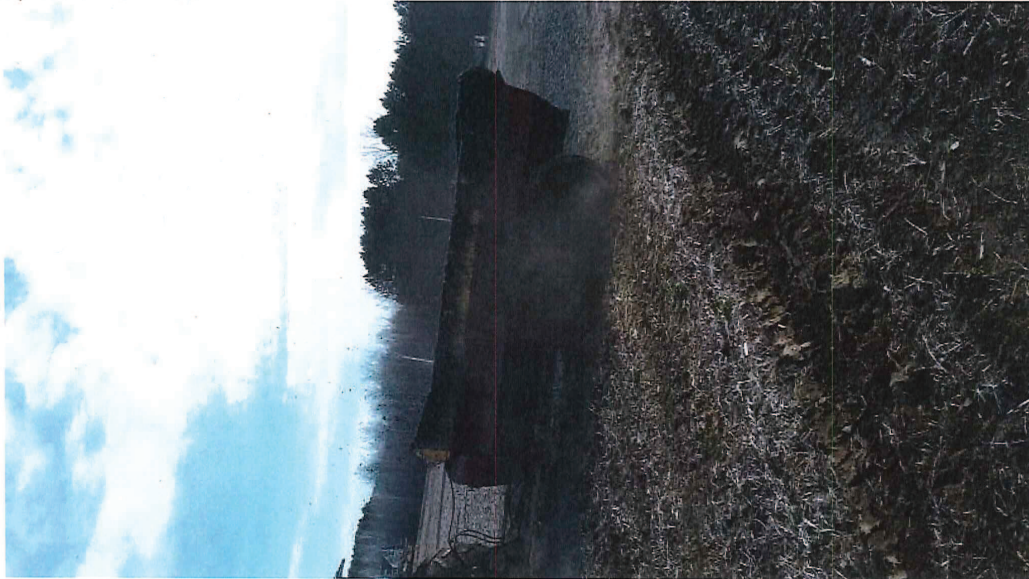
148.jpg  
Vue de l'épandage

Après ses déclarations, je le laisse poursuivre son travail. Je visite les parcelles déjà épandues (voir photo # 30). Je visite également les parcelles en cours d'épandage; ensuite, je le regarde épandre (voir photo # 148). Je constate que les biosolides s'épandent en motte.
