RAPPORT D'INSPECTION MANUSCRIT

SUJET : AVIS D'INFRACTION
REPLISSAGE D'UN TERRAIN AVEC DES MATÉRIAUX SECS
LOTS P247, P248 ET P251, ST-MATHIEU-DE-BELOEIL
N/D : G-7510-C6-01-0042000

RAPPORT D'INSPECTION

LIEU INSPECTÉ
Lots P247 - P248 et P251
St-Mathieu de Beloeil

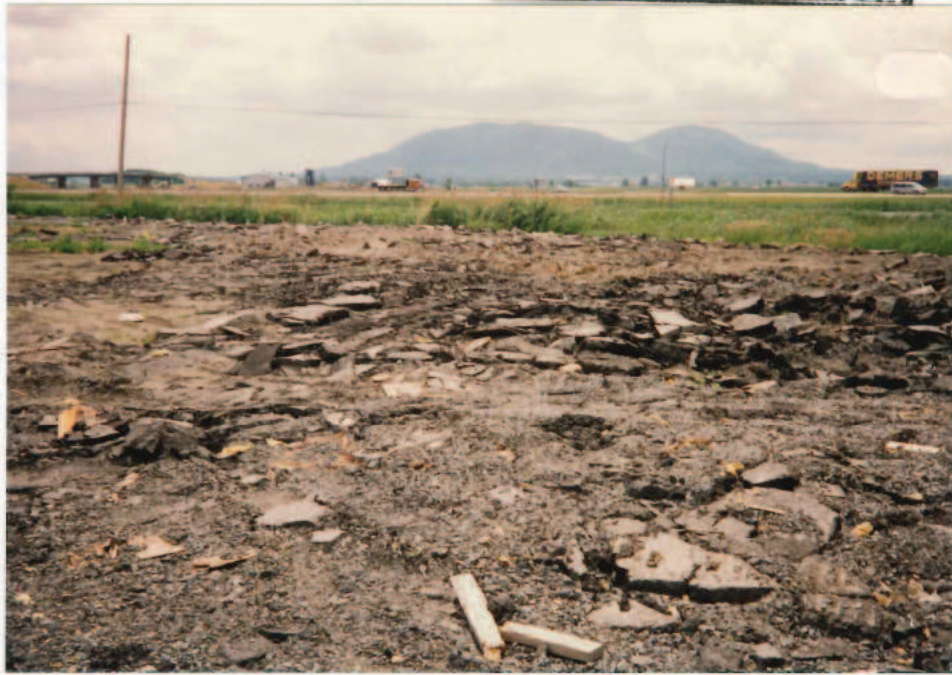
lots P247, P248 et P251
 St-Mathieu de Beloeil

tous les lots furent touchés par ces déversements
 qui ont une hauteur d'environ un mètre 50.
 J'ai pris plusieurs photos qui démontrent l'ampleur
 du déversement.
 Tous ces déversements ont été faits selon
 l'inspecteur par [redacted] art. 23-24

Je recommande à ce qu'un avis d'infraction soit envoyé
au centre venant lui signifier d'enlever et de transporter
tous les déchets accumulés sur le terrain dans
un lieu autorisé par le ministère et d'exiger
tous les documents nécessaires à cette disposition
