**Objet : Demande d'accès n° 2004 62215 - Réponse**

## RAPPORT D'INSPECTION

N/Réf. : 7316-16-01-5803301  
300408493

## 7316-16-01-5803301 Groupe Guilbault, dépôt de neige usée dans un endroit non autorisé

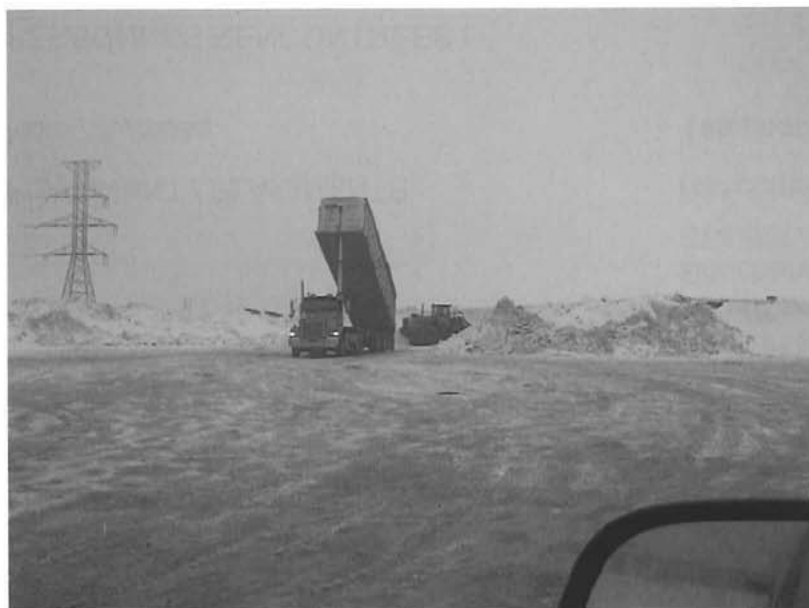
Photo 1 : Déchargement de neige usée dans un lieu non autorisé.

Je lui explique le règlement sur les lieux d'élimination de neige et lui indique qu'il n'est pas autorisé à poursuivre les travaux. Je lui demande de cesser le déversement de neige sur tout terrain non autorisé.

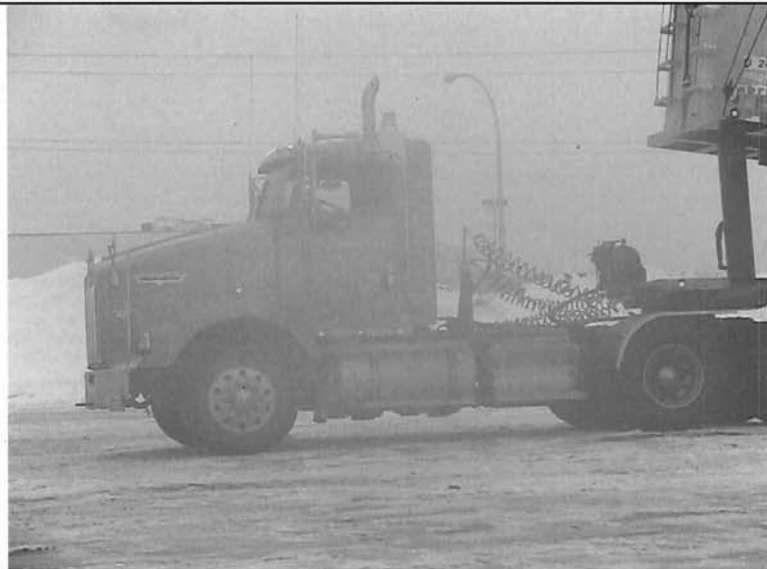
Photo 2 : Camion identifié « Transport MR ».

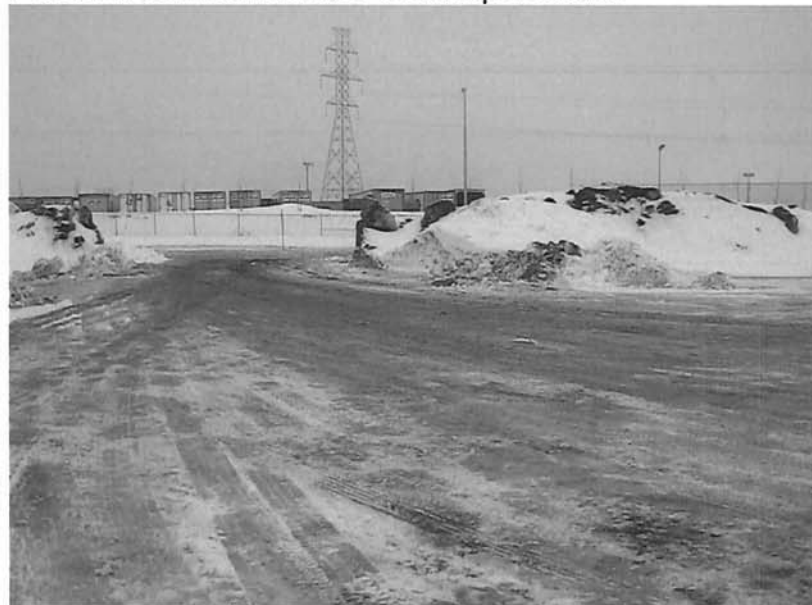
Photo 3 : Entrée sur le site à partir de la rue JA Bombardier. Vue sur la cour la compagnie Groupe Guilbault de l'autre côté de la rue.

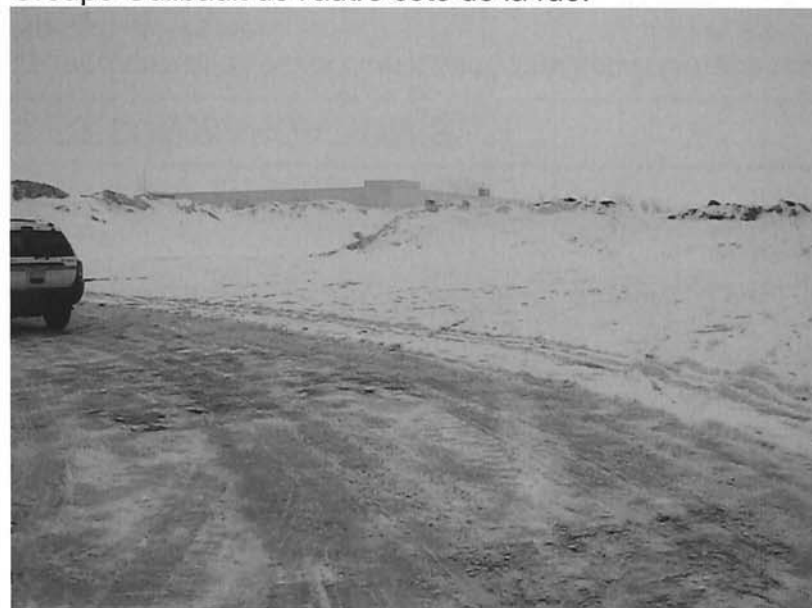
Photo 4 : Neige déposée tout autour du site.
