Objet : Demande d'accès n° 2004 62467 – Réponse

ACCIDENT TECHNOLOGIQUE

1 Identification

Neiges poussées en rive et en littoral d'un cours d'eau

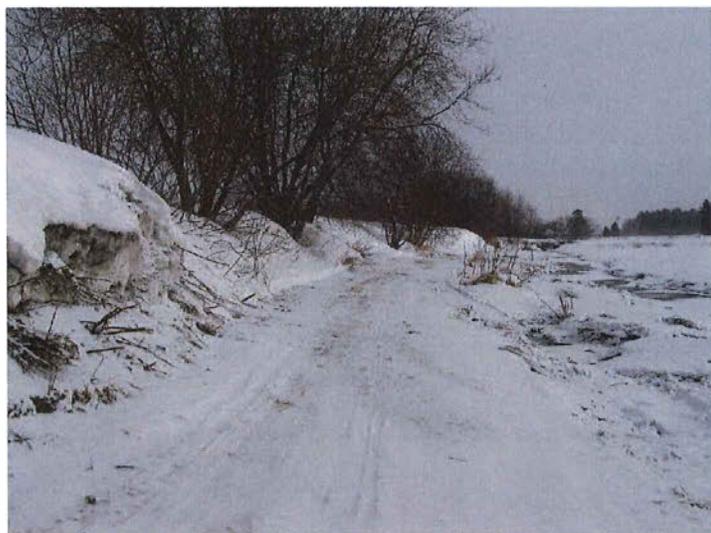
DSCN0001.jpg

Vue de la piste hivernale pour véhicule hors route, la piste est utilisée sans remblai ou déblai dans le littoral ou la rive du cours d'eau

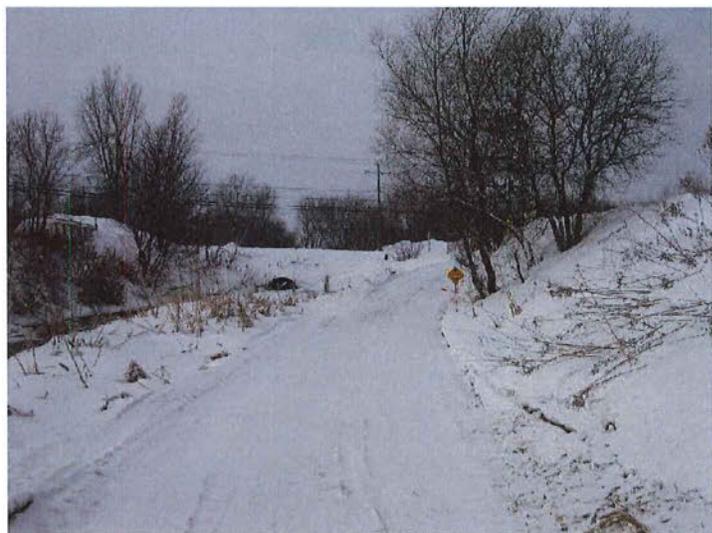
DSCN0002.jpg

Idem

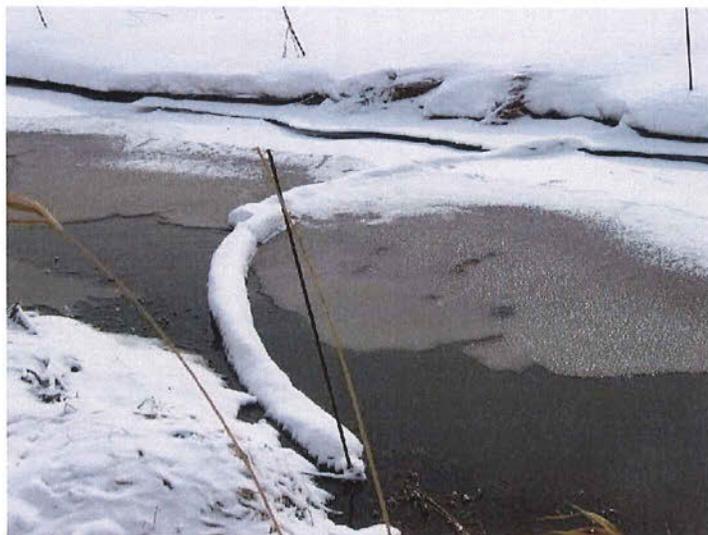
DSCN0003.jpg

Absorbant textile installé dans le cours d'eau afin de capturer des hydrocarbures à la suite de l'incident constaté par Urgence-environnement le 3 décembre 2013

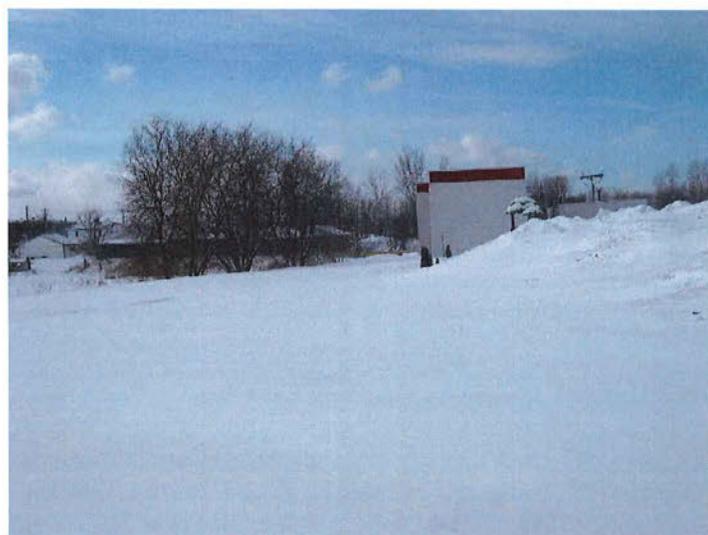
DSCN0005.jpg

La neige est amassée à l'extérieur de la bande riveraine du cours d'eau
