Objet : Demande d'accès à l'information concernant les lots 2 138 248, 4 759 018, 4940 989, 5 175 563, 4 940 988, 3 743 220, 4 822 298, PC-32673, situés sur le territoire de la Ville de Saint-Jérôme

INTERVENTION TERRAIN

N° intervention : 300917043	Type d'intervention : Intervention d'urgence environnement (terrain)
N° gestion documentaire : 7110-15-14-75017-144	N° du rapport d'urgence : 401184246
N° demande : 200394985	Type de demande : Urgence
Catégorie : <input checked="" type="checkbox"/> 1 <input type="checkbox"/> 2 <input type="checkbox"/> 3	
Objet de l'intervention : Saint -Jérôme Déversement d'eaux usées dans la Rivière du Nord

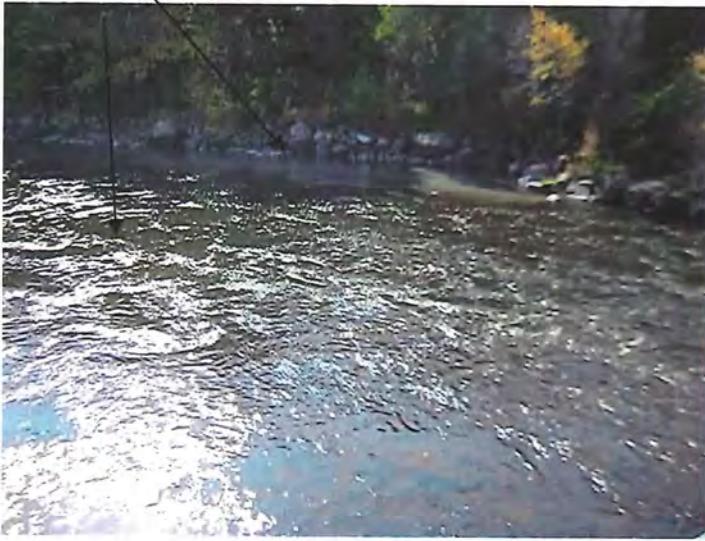
PHOTO 1 : IMG_2505.JPG :

On voit une nappe opaque due à la présence d'eaux usées

- Transférer le dossier au secteur municipal du CCEQ Laurentides pour un suivi approprié.
- Fermer l'intervention

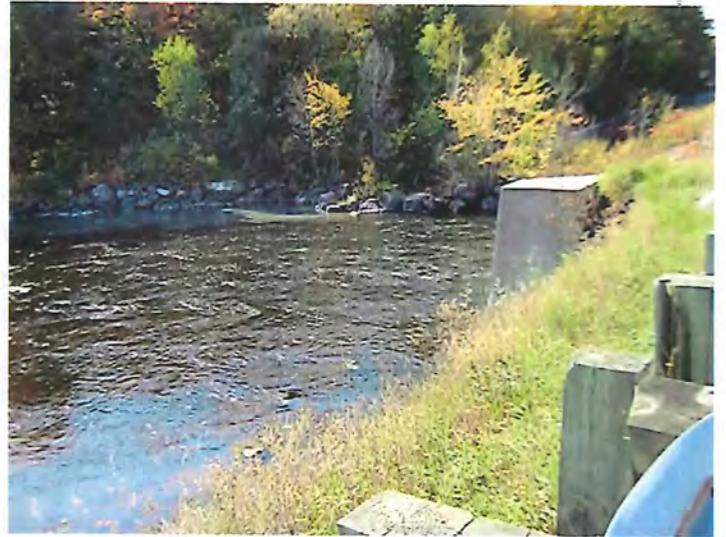
PHOTO 2 : IMG_2506.JPG

Idem

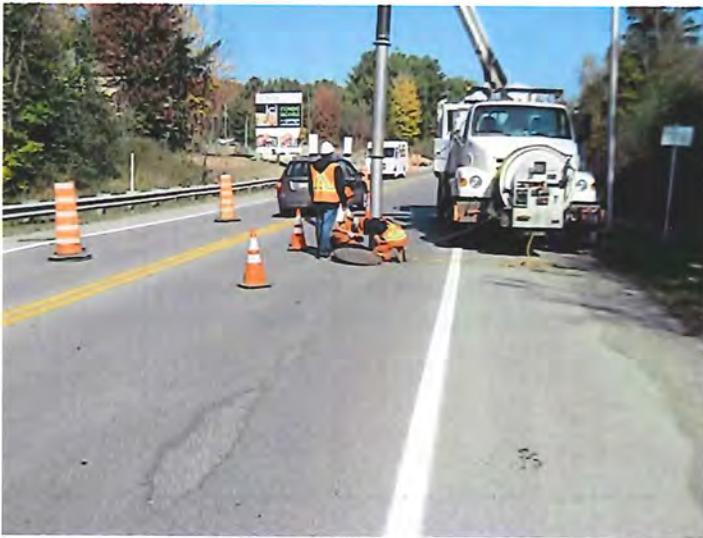
PHOTO 3 : IMG_2508.JPG

3	2014-10-03	13 :10	<p>De : Fouad Ghafir À : Claude Mongrain</p> <p>M. Mongrain est chef de section des réseaux d'Aqueduc et d'égouts à la ville de Saint Jérôme. Je lui demande de m'expliquer ce qui s'est passé au niveau de la rivière. IL m'explique :</p> <p>Il n y a pas eu déversement suite à la présence d'un baril. Le trop plein de la conduite d'égout est bloqué. Le collecteur, reçoit les eaux usées de l'égout sanitaire et celui du réseau combiné pluvial-égout. Une compagnie privée est chargée d'effectuer des vérifications régulières du trop plein. Ça n'a pas été fait correctement à cause que c'est une nouvelle compagnie qui a été engagé. IL n y a aucune problématique avec la station d'épuration. Il pense que c'est l'accumulation des résidus qui aurais causé le blocage du trop plein. Cette situation a conduit à ce que les eaux usées au lieu de se diriger vers le collecteur, ils se déversent directement vers la rivière par l'embouchure du trop plein.</p> <p>Un pompage était en cours pour débloquer le trop plein de l'égout sanitaire.</p>

Pompage du trop plein

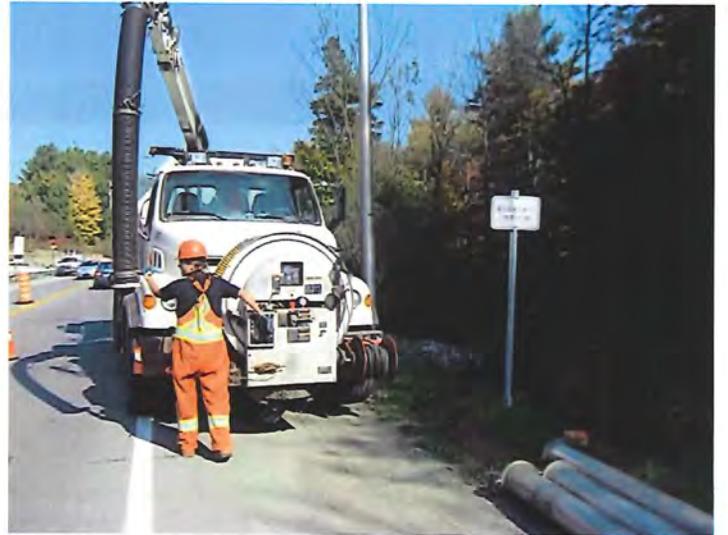
PHOTO 4 : IMG_2509.JPG

Pancarte indiquant la présence du trop plein du régulateur 1

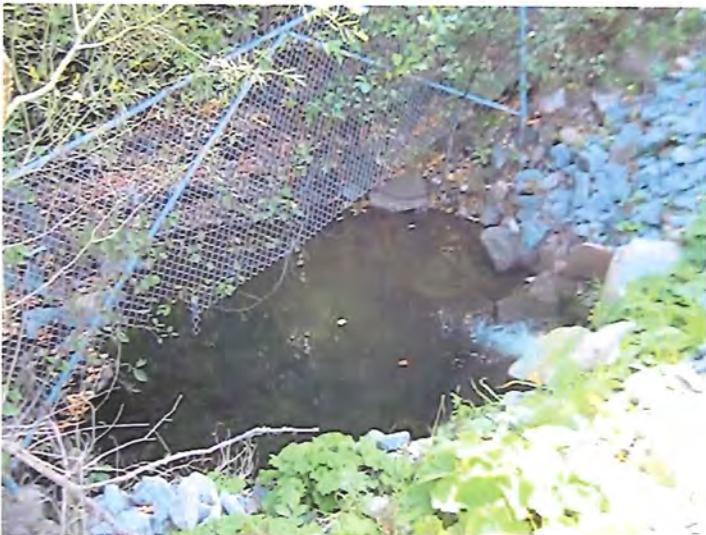
- Il y a eu déversement d'eau usée sanitaire vers la rivière du Nord en dessous du pont des cascades sur la rue Jean Baptiste Rolland.
- Le trop plein de la conduite d'égout bloqué.
- Le collecteur reçoit les eaux usées du réseau d'égout et celui du réseau combiné.
- Les opérations de pompage pour débloquer le trop plein étaient en cours

PHOTO5 : IMG_2511.JPG : L'embouchure du déversement
