Objet : Installation septique
Restaurant Le Villageois - lot 1-109 et sur partie du lot 1,
rang 7

RAPPORT D'INSPECTION

N° intervention : 301065283 Type d'intervention : Inspection
N° gestion documentaire : 7330-15-01-00651-00 N° du rapport d'inspection : 401390505
N° demande : 200467114 Type de demande : Plainte à caractère environnemental
But de l'inspection : M-PL/ Val-David/ 939, route 117, restaurant Le Villageois, vérifier le bien-fondé de la plainte du 20 juin 2016 à l'effet que les installations septiques du restaurant sont saturées.

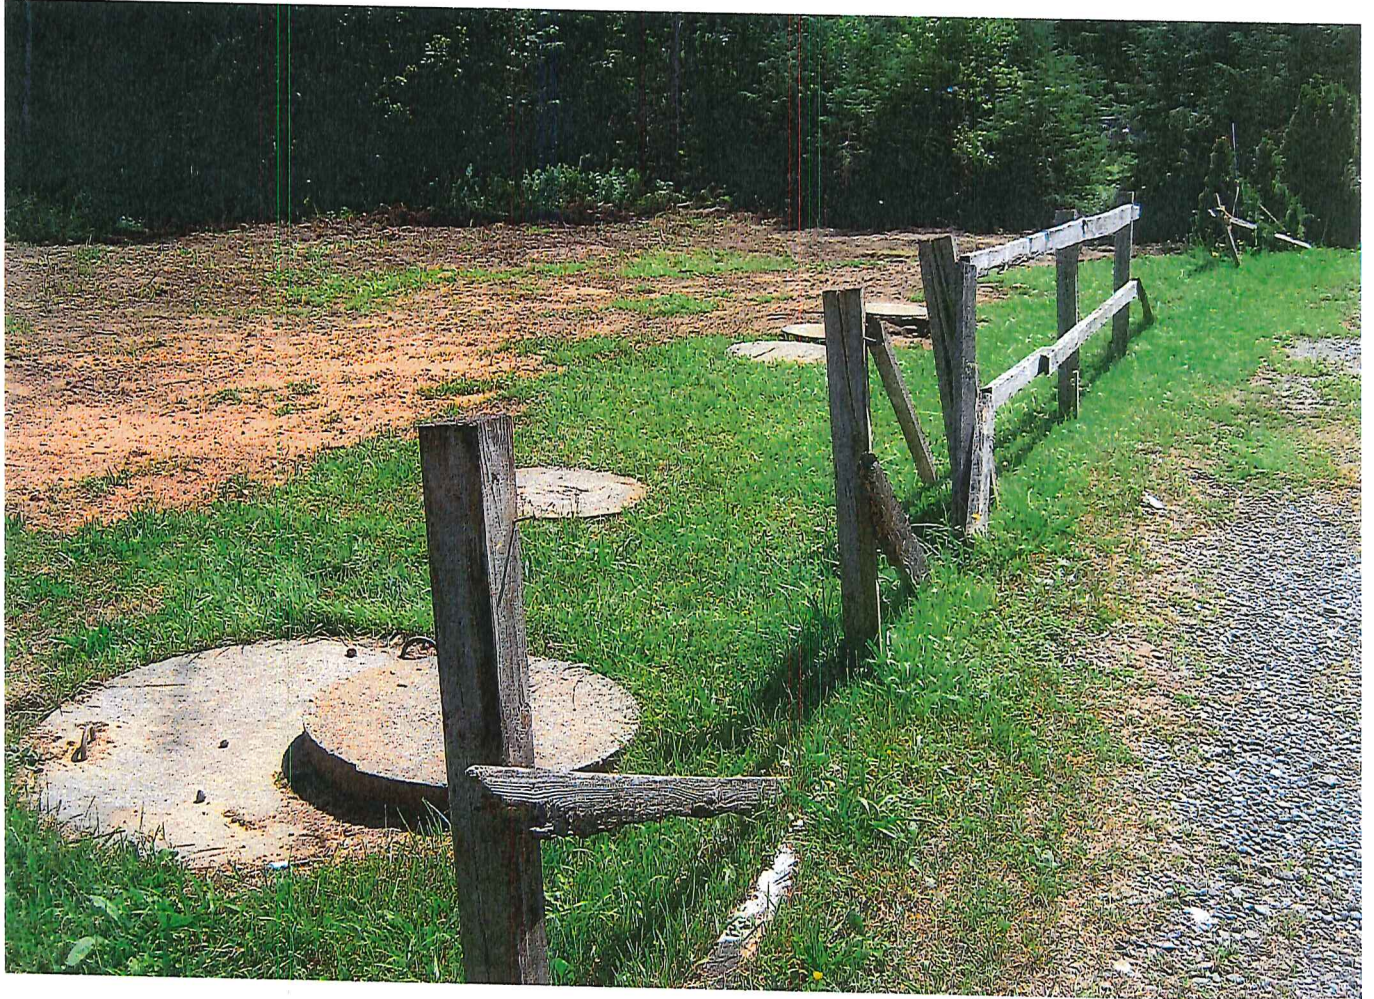
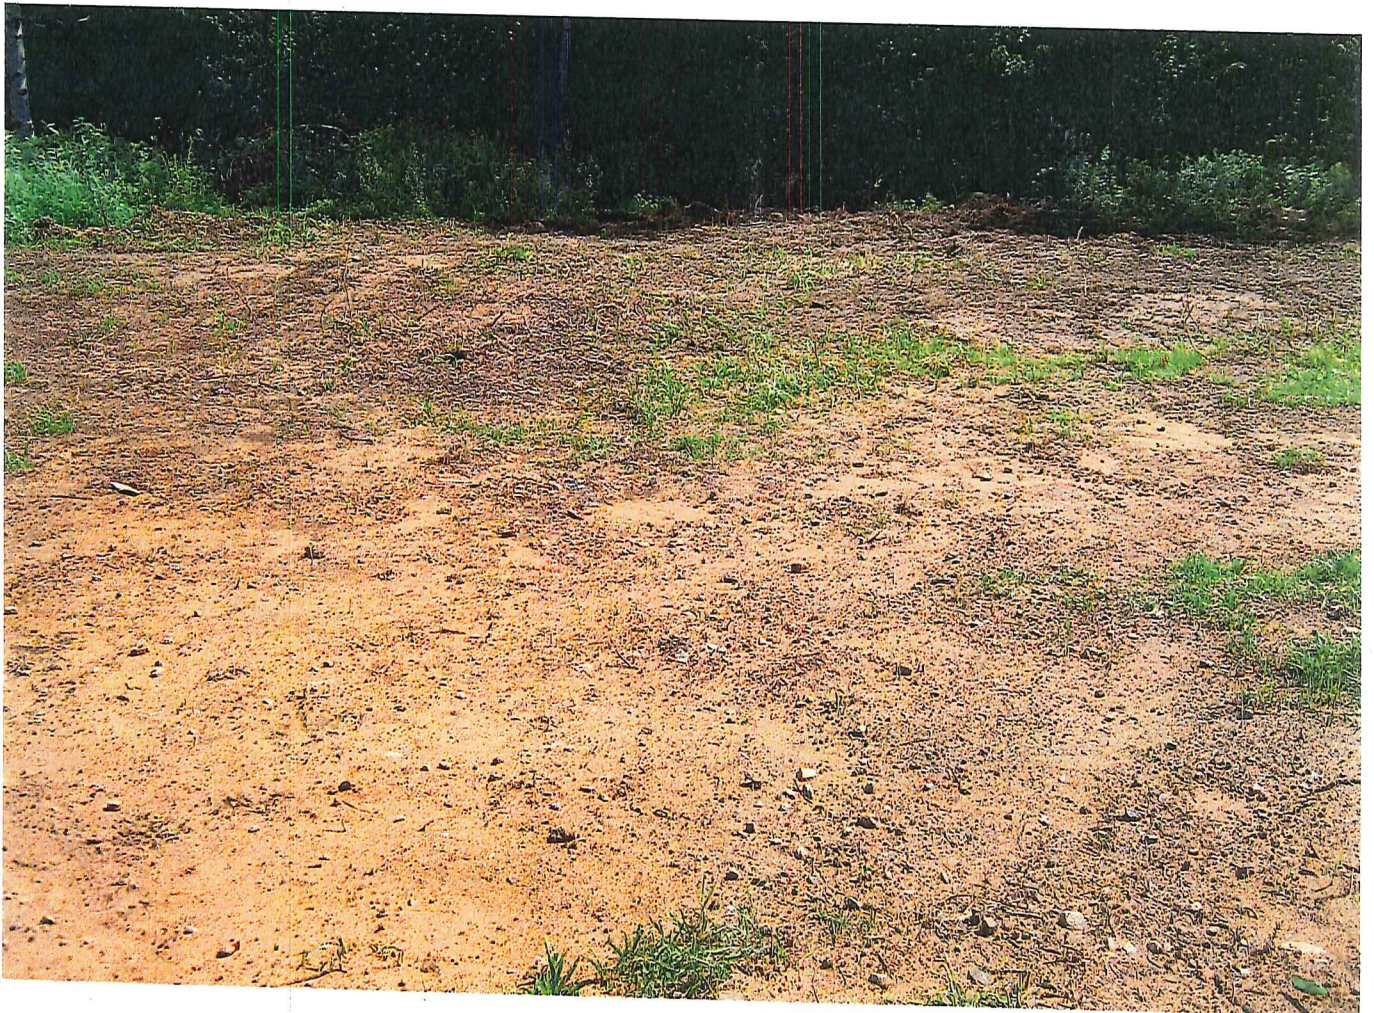
3 Description de l'inspection
Sur place, je suis seul. Le restaurant est fermé le lundi.
À l'arrière du restaurant, je remarque qu'il y a eu des travaux sur le terrain; le sol a été mis à nu, et remanié. On peut apercevoir les couvercles des différentes fosses, soit selon le plan du système, la trappe à graisse, la fosse septique et la chambre doseuse. Aucun écoulement d'eau usée de constaté. Aucune odeur d'égout de perçue.

5 Conclusion
Lors de l'inspection, il a été observé que des travaux ont été effectués sur l'élément épurateur;
pas d'odeur ni d'écoulement d'eau usée;
le propriétaire confirme que des travaux ont eu lieu, et le système est de nouveau opérationnel à 100%.

4 Vérification complémentaire à l'inspection (si requis) SO
un courriel adressé au restaurant demandant des confirmations sur les travaux effectués. Le 29 août 2016, monsieur Georges Agraniotis du restaurant me confirme que des travaux ont été effectués sur le champ d'épuration, soit le nettoyage de la tuyauterie du champ d'épuration ainsi que le sable qui a été déplacé lors de la résurgence. Selon monsieur Agraniotis, le tout est devenu fonctionnel à 100%.

1. Un nettoyage de la tuyauterie sera fait pour améliorer la répartition de l'eau dans le champ d'épuration. Présentement l'eau est envoyée dans une seule partie du champ.
2. Le sable qui a été déplacé par la résurgence sur le champ sera remis en place.
