**Objet : Décontamination de terrain lors des travaux de remplacement d'un réservoir
hors terre d'huile à chauffage, 2, chemin du Quai, Port-Menier, Île-d'Anticosti**

1. Identification

Lieu inspecté	
Nom du lieu : Jetée de Port-Menier (Anticosti)	
Nom usuel du lieu :	
Localisation du lieu inspecté (adresse civique, cadastre rénové ou lot, rang, cadastre) : Quai du Relais-Nordic - STQ Baie Ellis, Port-Menier Île-d'Anticosti	
No du lieu : X2123527	Type de lieu : Marina, port et quai
Coordonnées géographiques (deg. déc. NAD83): Lat.: 49,81253 Long.: -64,36575

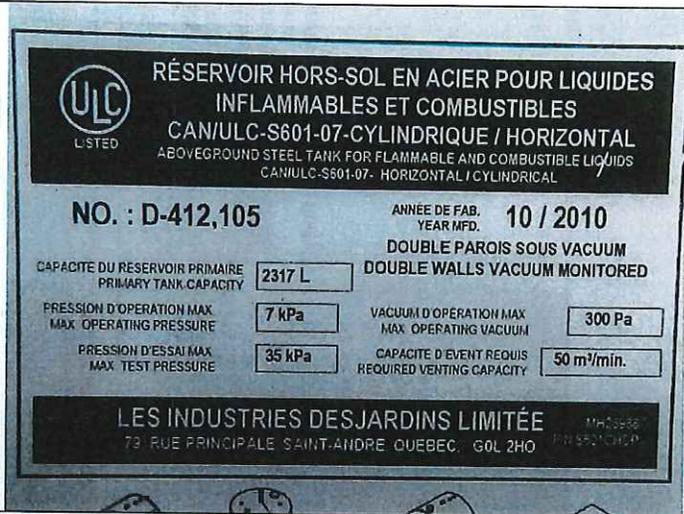
Photo no : 1

Description : Étiquette descriptive apposée sur le nouveau réservoir double parois hors-sol de l'entrepôt de la STQ à Port-Menier.

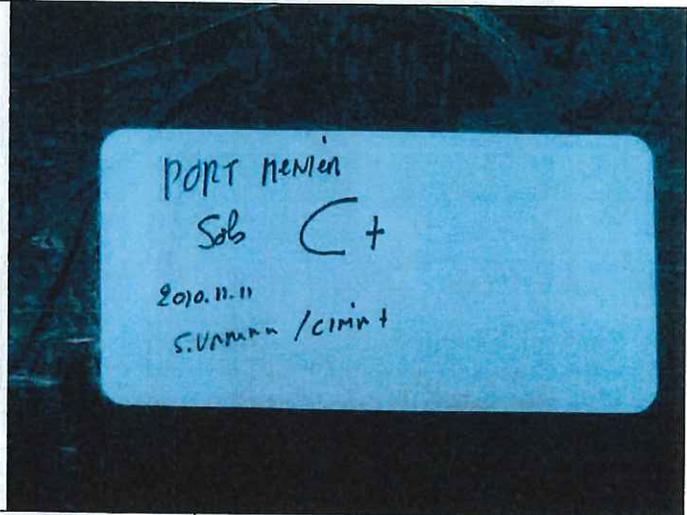
Photo no : 2

Par la suite, je poursuis mon inspection afin de vérifier l'entreposage des sols contaminés récupérés. À l'arrière de l'entrepôt, face à la baie Ellis (à l'ouest), je dénombre 35 super sacs *Quatrex-27* d'un m³ où sur chacun une étiquette a été apposée (photos 2 et 3). J'en déduis qu'il s'agit des sols contaminés récupérés près du réservoir d'huile à chauffage car il est inscrit **art. 23-24**. Donc, toujours selon ces étiquettes, la récupération aurait eu lieu le 11 novembre 2010 et les sols ont été séparés selon leur degré de contamination (inscription C+ ou D+). Selon le Règlement sur le stockage et les centres de transfert de sols contaminés (article 9), les conditions s'appliquent et sont conforme dans ce cas-ci :

Description : Étiquette apposée sur les Quatrex de sols au quai de Port-Menier.

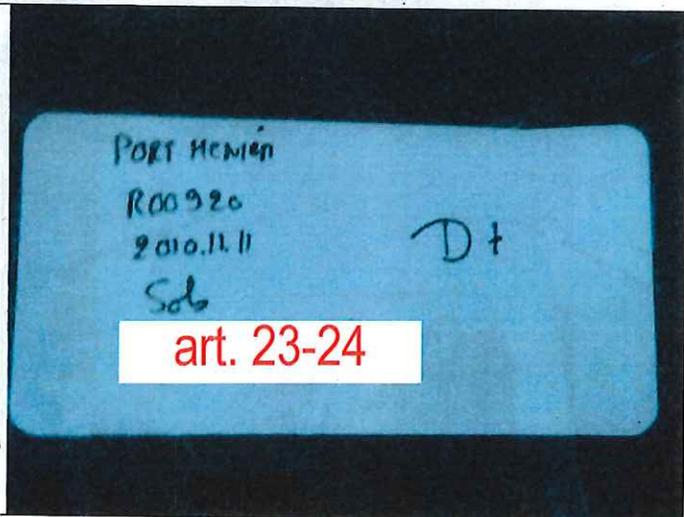
Photo no : 3

Description : Idem à la photo précédente.

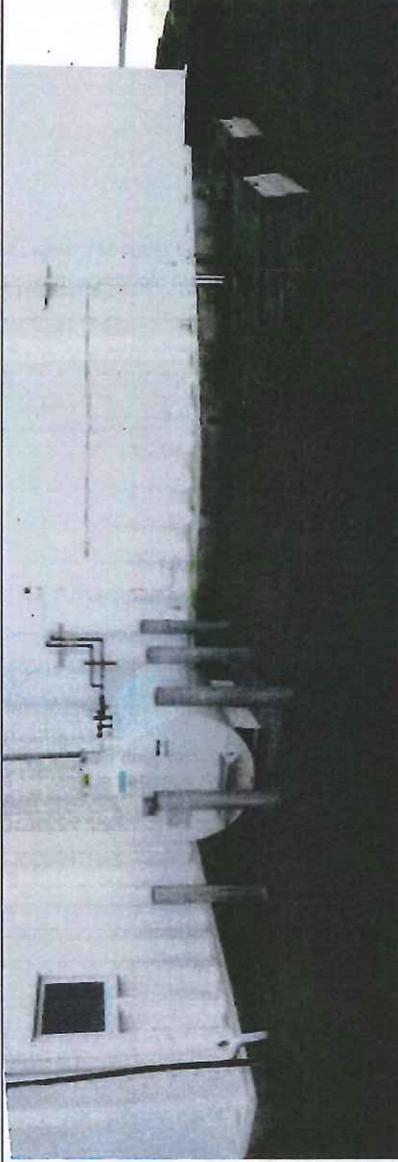
Photo no : 4-5-6

Le 16 novembre 2010, je me rends à l'entrepôt du quai de Port-Menier à l'île d'Anticosti afin de vérifier les travaux de récupération et d'entreposage des sols contaminés. Il n'y a personne sur place. Les travaux sont terminés. En me référant au plan et aux photos fournis dans le rapport de caractérisation **art. 53-54** reçu le 20 octobre 2010, je constate qu'un nouveau réservoir a été installé alors que l'ancien a été retiré (photos 4-5-6). La plaque sur ce dernier m'indique qu'il est à double paroi (photo 1). Je vérifie visuellement et à l'aide d'une pelle qu'il ne reste plus de trace de sols contaminés sur le terrain. Je n'observe aucun signe de contamination, donc je considère c'est travaux de récupération adéquats.

Description : Lieu où il y a eu découverte
de sols contaminés déclarés à
Urgence-Environnement

Remarque : Les sols ont été
récupérés et un nouveau réservoir
double paroi hors-sol a été installé.

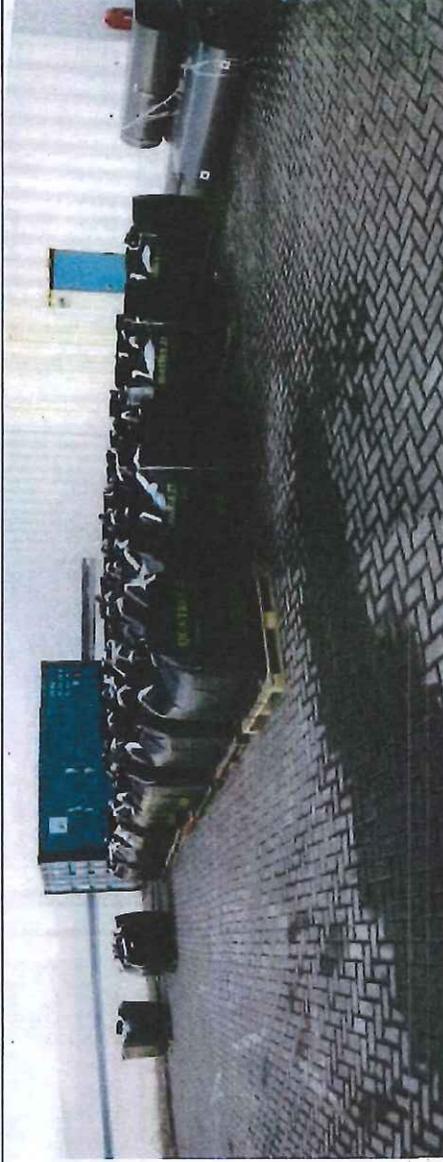
Photo no : 7-8-9

- le volume des sols excavés ou stockés ne peut excéder 50m³ par lieu : ici = 35m³, donc ok)
- les sols doivent être mis dans des contenants fermés et étanches qui doivent être placés sur une surface imperméable et à l'abri des intempéries : ici = super sacs *Quatrex 27* avec membrane interne (voir fiche du fabricant en annexe) qui sont tous fermés (étanches), déposés et attachés à des palettes de bois de transport. Ils sont entreposés sur du pavé, soit l'endroit le moins perméable du secteur, donc ok. Mentionnons qu'aucun signe de contamination n'a été observé.

- la durée de stockage maximale est de 180 jours : ici = selon l'étiquette l'entreposage a débuté au plus tôt le 11 novembre 2010, soit 5 jours avant l'inspection. Selon les informations de Philippe Gaudet, répondant d'Urgence-Environnement, ces sols devraient quitter l'île le 17 novembre 2010 lors du prochain arrêt du bateau ravitailleur Relais-Nordic de la STQ. Donc, ok.

Description : Entreposage de sols qui
semblent provenir de la récupération
des sols contaminés derrière
l'entrepôt de la STQ au quai de Port-
Menier.

Fermer cet intervention et en planifier une nouvelle afin d'assurer la réception des preuves de disposition des sols contaminés (# 300628722).
