Objet : Demande d'accès n° 2006 25806 - Réponse

CERTIFICAT D'AUTORISATION
Loi sur la qualité de l'environnement
(RLRQ, chapitre Q-2, article 22)

Objet : Exploitation d'une usine de fabrication de pièces en matériaux composites

Objet : Possibilité de nuisances olfactives au 45 chemin de l'aéroport à Saint-Jean-sur-Richelieu

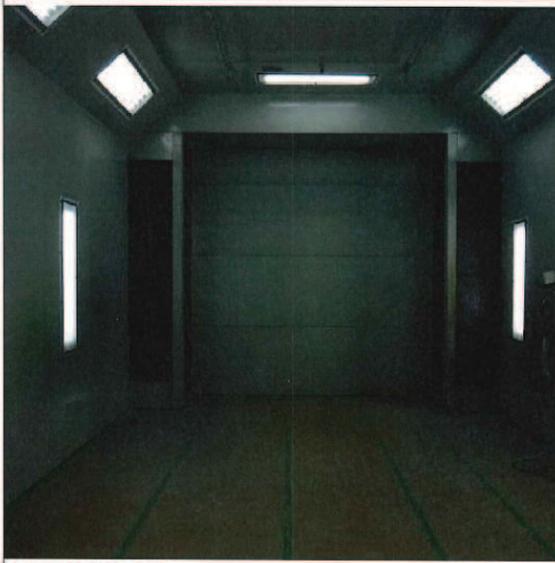
DSCF0378 (800x800).jpg

Une bouche d'aspiration est déposée au sol pour attirer les particules dites lourdes, qui ont tendance à se déposer au sol comme le styrène, pour les amener directement à la cheminée. (photos 1 et 2) La cheminée est le seul point d'émission à l'atmosphère. Elle a une hauteur de 5 mètres mesurée à partir du point le plus haut du bâtiment, me communique le directeur d'ingénierie. (photo 6) La cheminée n'est pas munie d'un système de filtration. L'air aspiré à l'intérieur de la salle des opérations est renvoyé directement à l'extérieur sans traitement.

Photo 1: Pièce où sont opérées les activités

Ainsi, je recommande d'envoyer une lettre à l'entreprise pour les informer de l'article 20 LQE, que les odeurs provenant des activités peuvent être une nuisance au confort et au bien-être de l'être humain. Je recommande également de discuter avec l'analyste au dossier de la problématique.
