Objet : Demande d'accès à l'information en lien avec le dossier 7440-15-01-00121

Objet : Exploitation de deux étangs de pêche, à Arundel.

RAPPORT D'INSPECTION

. BUTS : Présence de lacs artificiels, vérifier si en déri-
vation et si possibilité d'établir un étang
de pêche.

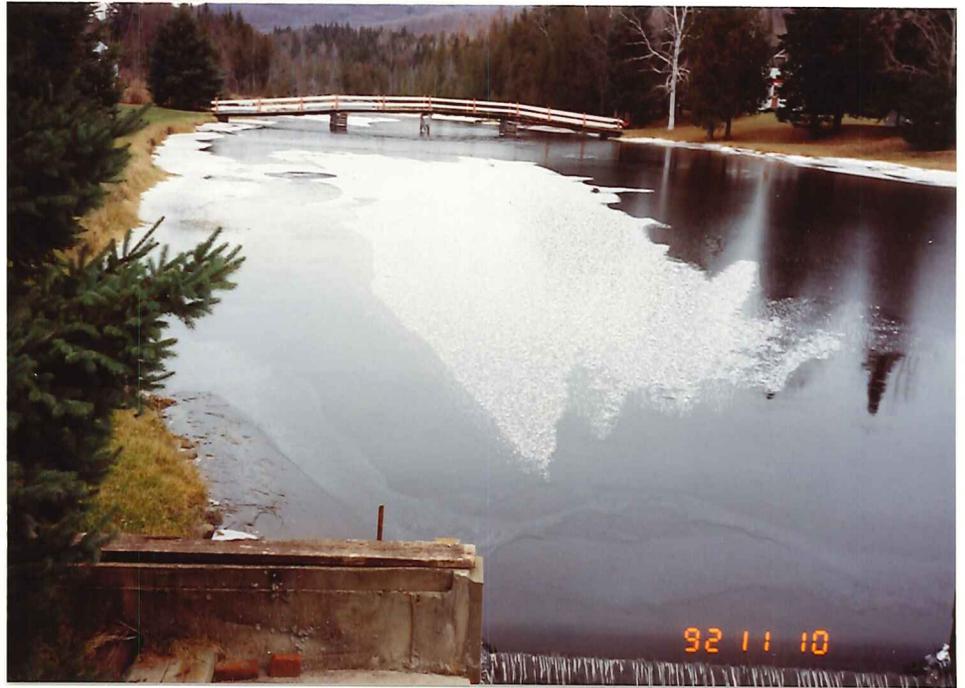
①
lac à Josserville
C

- Il y a sur le ruisseau Long le barrage Pierre Brisebois (photo 2) qui se déverse sous le chemin de la Montagne. Le ruisseau s'écoule ensuite dans un champ en fêche garnie d'aulnes (photo 3) alors que le barrage crée à l'amont un lac artificiel traversé d'une passerelle (photo 1).

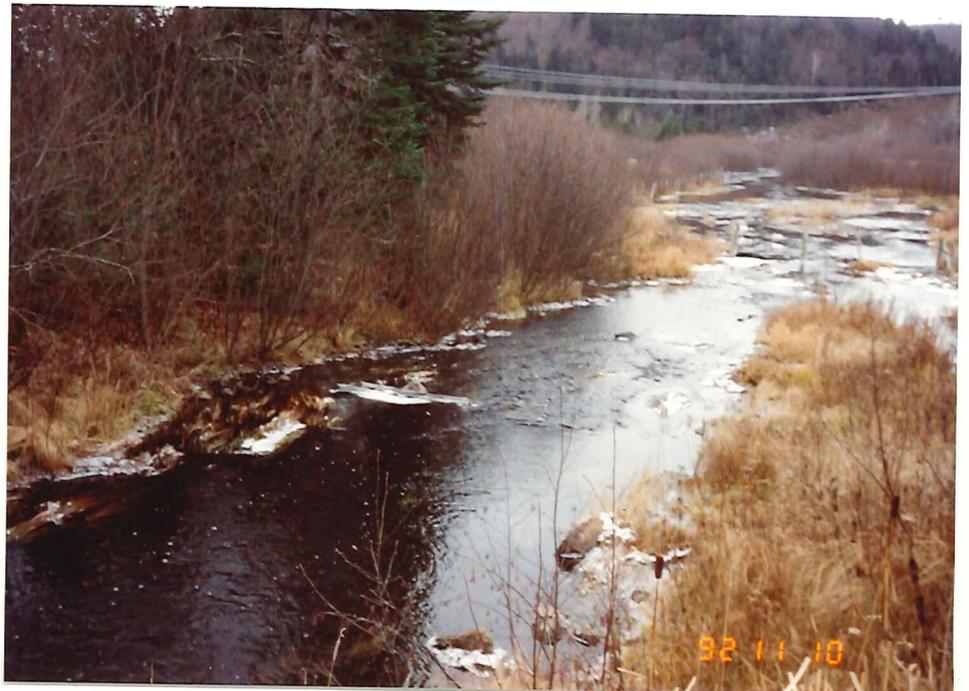
③
aval du
russeau Long

- Les lacs Crête soit en dérivation du ruisseau Long et le lac A se déverse dans le lac B
- A l'extrémité aval du lac B il y a encore une grande étendue pouvant permettre de creuser un étang de sédimentation.
- Le ruisseau Long dans sa partie aval sur les lacs Crête s'écoule dans une culvraie dans dans un milieu filtrant.

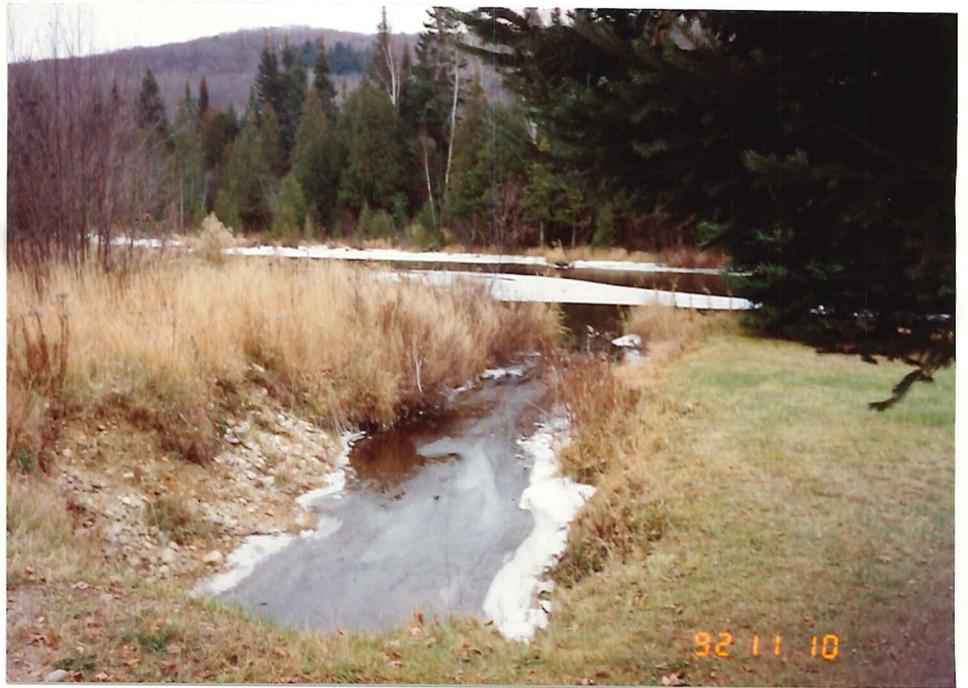
(4)

- à l'amont du lac la passerelle (C sur croquis) un canal de dérivation s'étend, en passant sous le chemin privé, vers le lac Crête A (photo 4 et 5) (croquis). Le tronçon sous le chemin privé est obstrué de quelques pièces de bois pour contrôler le débit d'eau au lac Crête A (photo 6). Le canal est bordé sur sa rive gauche d'un terrain résidentiel paysagé (D sur croquis) et sur sa rive droite d'un champ. Ses talus partiellement recouverts d'herbacées ont une pente de 1/1.

départ du canal
de dérivation

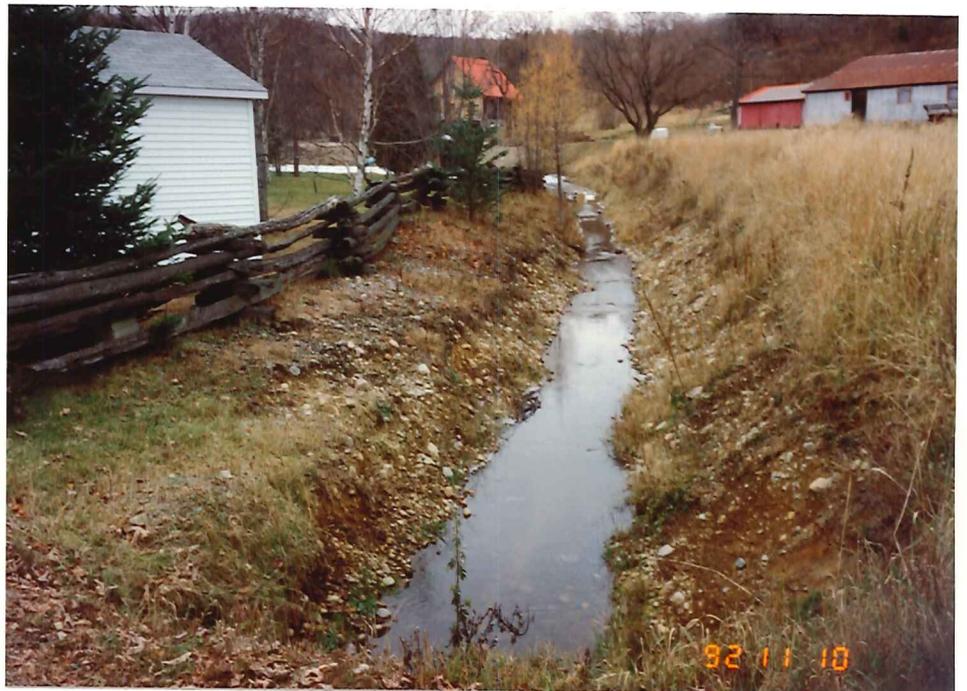
(5)

aval du canal
de dérivation

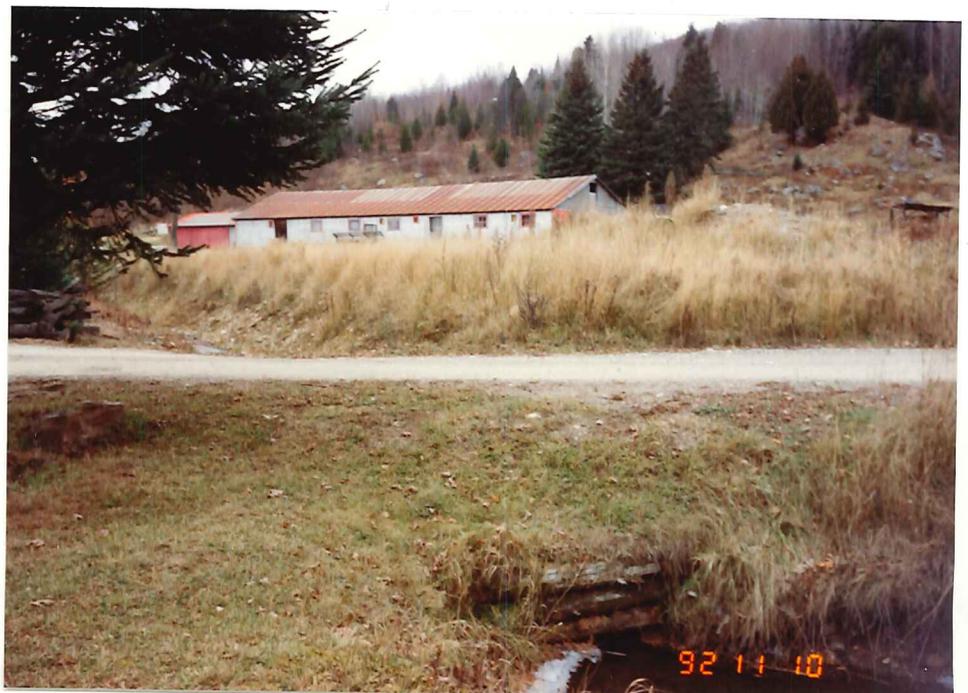
(6)

fonçeau du
canal de
dérivation

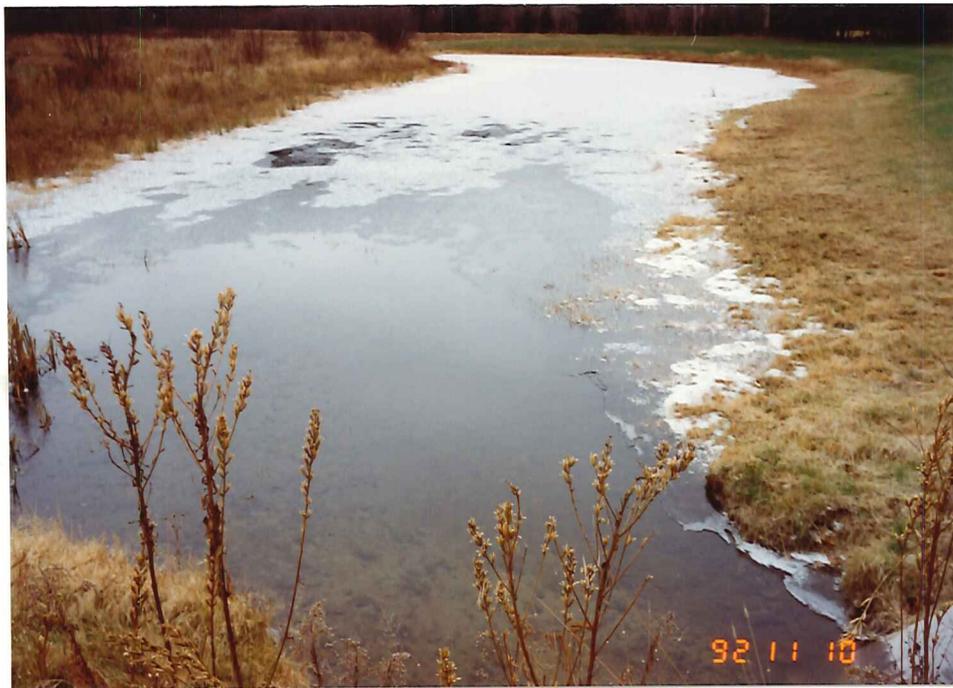
⑦

- Le chemin de la Montagne (photo 7).
- Le lac crête A est circulaire et entouré du terrain résidentiel paysagé (croquis D) et du terrain de stationnement crête en sable et gravier (photo 7).
 - Le lac crête B est allongé et peu profond (photo 8). Sa rive droite s'élève en pente douce (10:4h) vers un champs alors que sa rive gauche est le champs leu friche garni d'aulnes. Le lac B s'écoule par un large canal vers le ruisseau long (photo 9).

lac bête A
stationnement
gravel

- Le lac B peut être amélioré pour servir d'étang de pêche. Le lac A est utilisable également comme étang de pêche après aménagement de sa rive en l'ordre du stationnement
- Un bassin de sédimentation devra être creusé à l'aval du lac B.

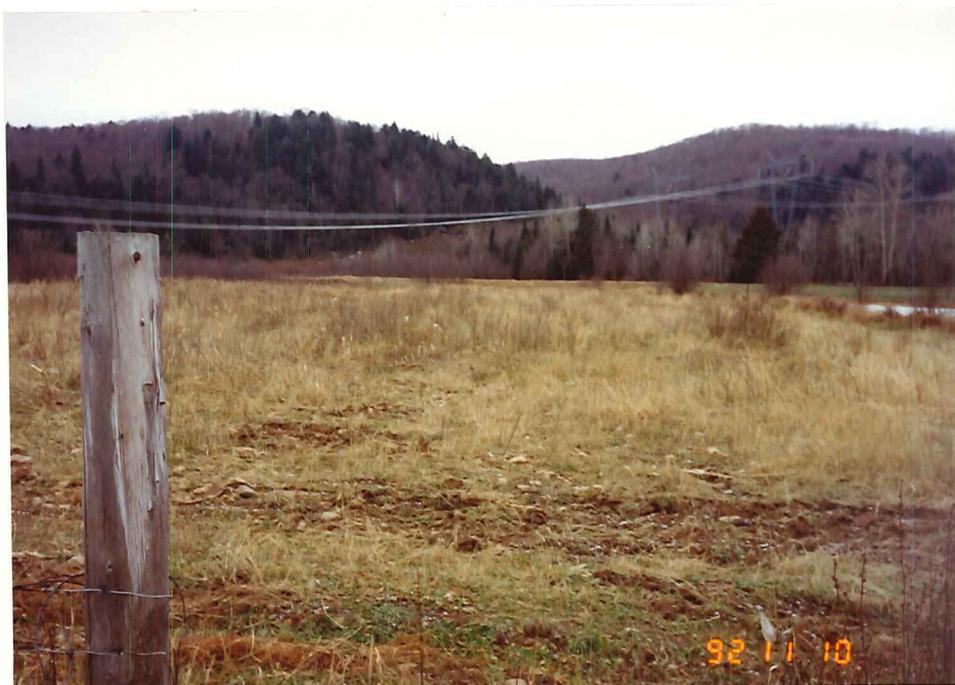
⑧

lac bête B
