**Objet : Demande d'accès concernant l'adresse suivante : 510 boulevard Labelle,  
Laval**

**SYSTÈME DE GESTION DES TERRAINS CONTAMINÉS**  
**FICHE TECHNIQUE**

**AVIS D'INFRACTION**

**RAPPORT D'INSPECTION**

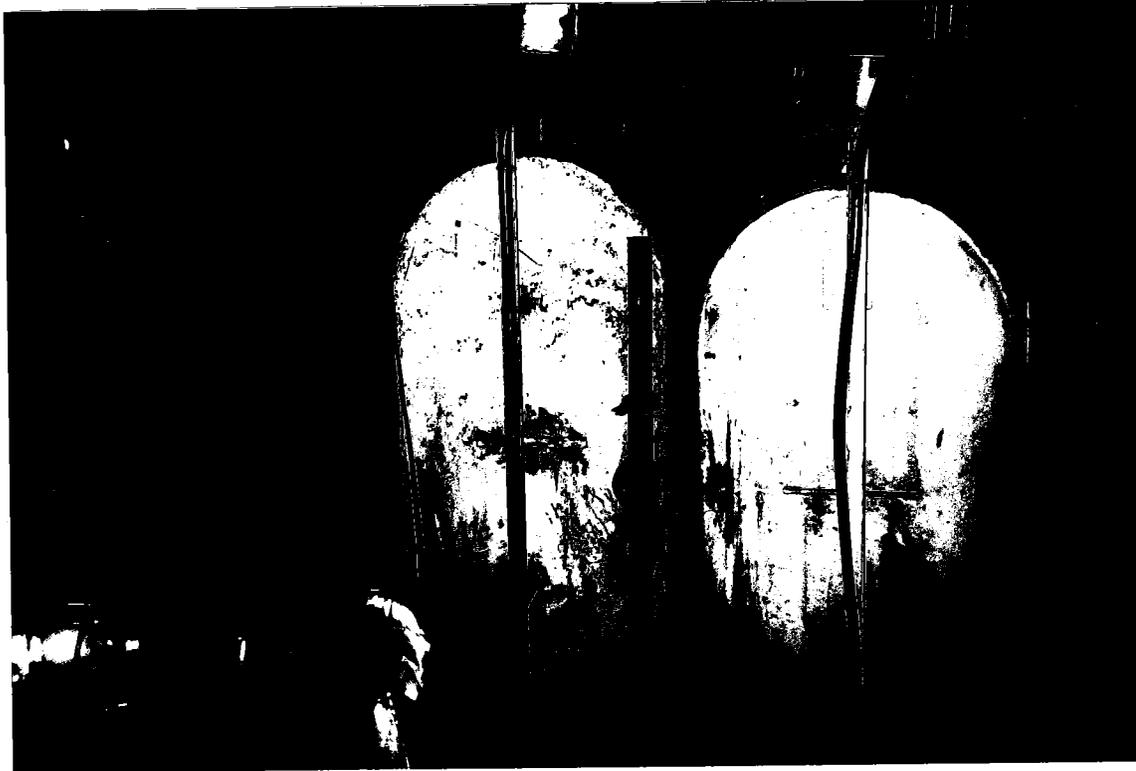
Je rencontre M. Tony Miasnikof, je me dirige vers les réservoirs d'huile usée et constate qu'il y en a un qui contient de l'huile neuve et l'autre de l'huile usée. Je lui demande qu'est-ce qu'il fait avec ses huiles usées, il me dit les faire éliminer par <sup>Art 23-24</sup> [REDACTED]. Il m'a montré une facture d'élimination datant du 25 juin 1998 où il a fait vidé 1818 litres d'huile usée. Il me dit qu'il les appelle lorsque son réservoir est presque plein. Je lui fait remarquer qu'il devrait avoir une nouvelle facture bientôt. Je lui mentionne que je vais revenir lorsque je serai dans le secteur afin de vérifier ses nouvelles factures d'élimination. La fournaise n'était pas en opération lors de l'inspection.

PHOTO: 1  
DATE: 98-12-11  
Deux réservoirs  
d'huile, un  
contenant de  
l'huile neuve  
et l'autre  
contenant de  
l'huile usée.

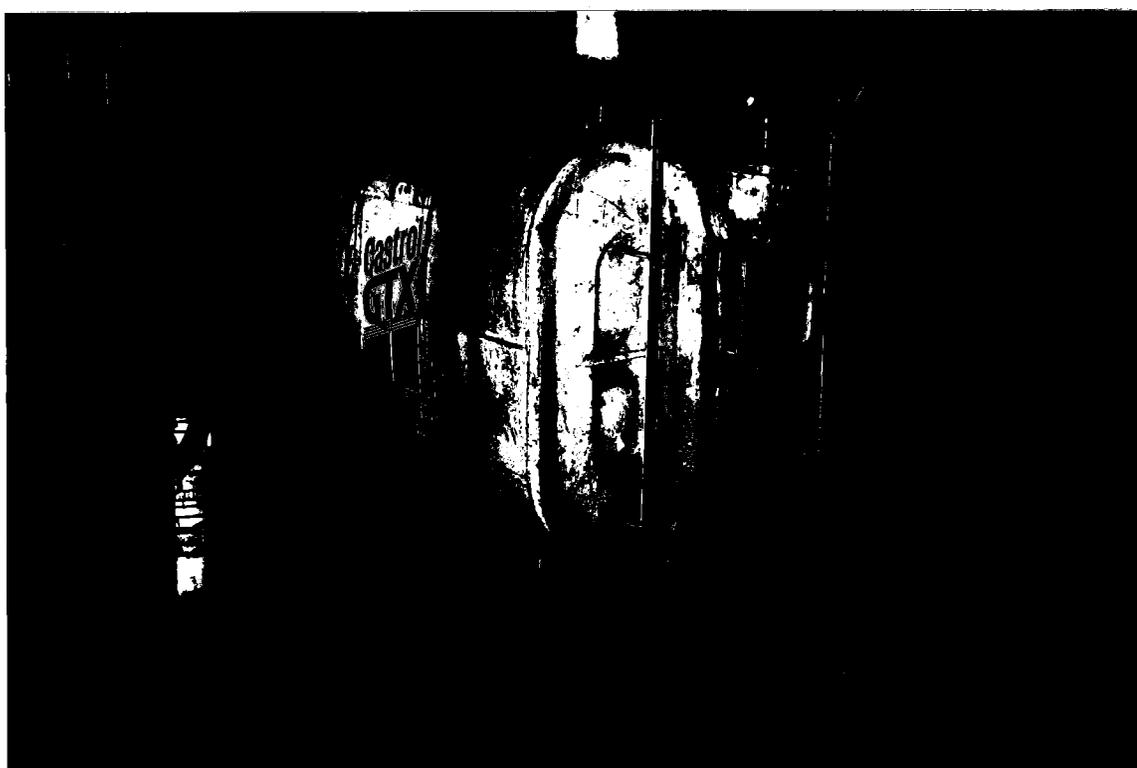
Sur les lieux, je n'ai constaté la présence d'aucun équipement qui pourrait être utilisé pour le brûlage d'huile usée. Il y avait la présence de deux réservoirs hors terre intérieur de 2000 litres d'huile usée remplis au quart. L'huile usée est récupérée par Philips Environnement. À l'extérieur en avant du garage, il y a un réservoir souterrain vide qui n'a jamais été utilisé par le propriétaire actuel depuis 1993. Ce dossier est suivi par le ministère de l'Énergie et des Ressources Naturelles, par M. André Gourde. Le propriétaire m'a montré les documents concernant ce dossier.

Deux réservoirs d'huile usée de 2000 litres.  
Les deux réservoirs sont remplis au quart.

Faire une nouvelle inspection afin de vérifier s'il y a effectivement de l'équipement en place pour le brûlage d'huile usée.
