Objet : Demande d'accès aux documents en lien avec le Pavillon de l'esturgeon au réservoir Baskatong appartenant à Richard Ménard.

RAPPORT D'INSPECTION ABRÉGÉ

RAPPORT D'INSPECTION

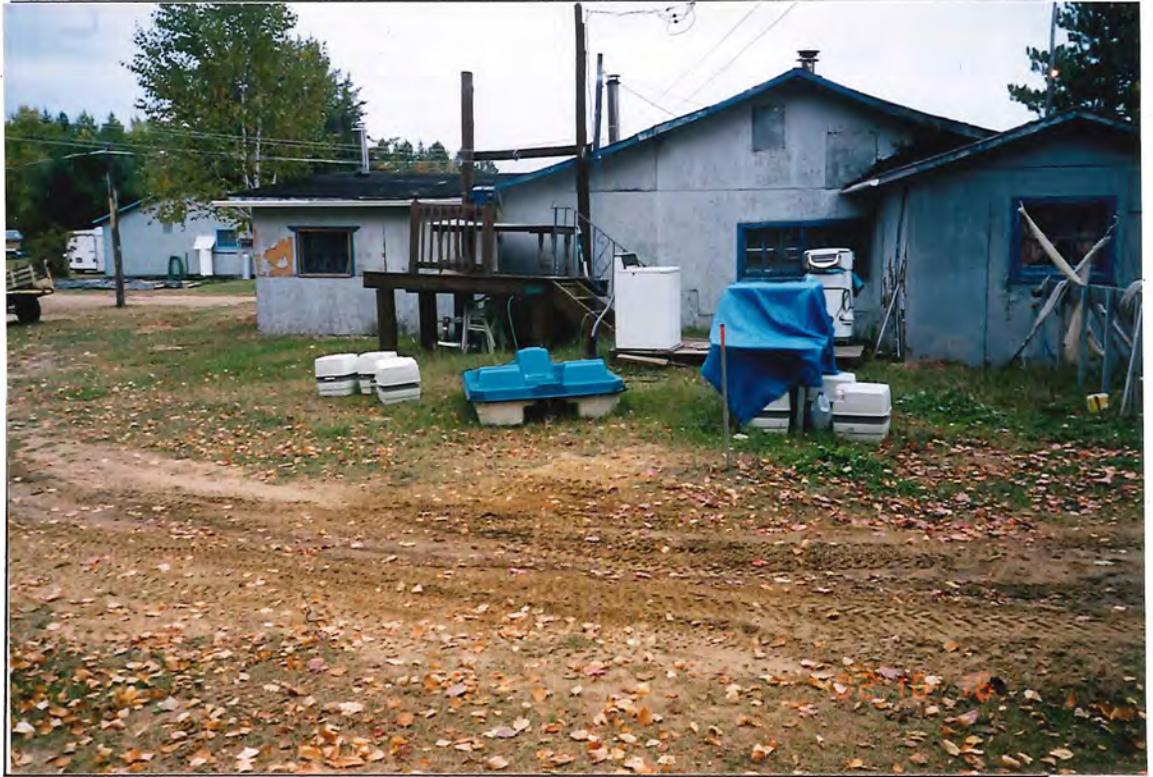
Photo # 1

2. Certains chalets sont pourvus de toilettes sèches mobiles (photo 1), d'autres sont reliés à une installation septique de nature inconnue. Les roulottes sont pourvus de toilettes sèches mobiles, d'autres sont reliés à une installation septique de nature inconnue, probablement des puisards improvisés dans le sable (photos 5, 6, 9 et 10) d'autres (chalet de M. art. 53-54 déversent les eaux grises au sol (photo 9);
3. Des travaux récents ont été exécutés aux sites suivants :
 - ◆ Rénovation du chalet # 10 à l'été 2002 et ajout d'une toilette(photo 8));
 - ◆ Rénovation du chalet # 7 et travaux récents à l'élément épurateur (photo 3);
4. Selon M. Supper, les pourvoiries sont mal informées en ce qui concerne leurs obligations environnementales.

Vue des
Toilettes
sèches

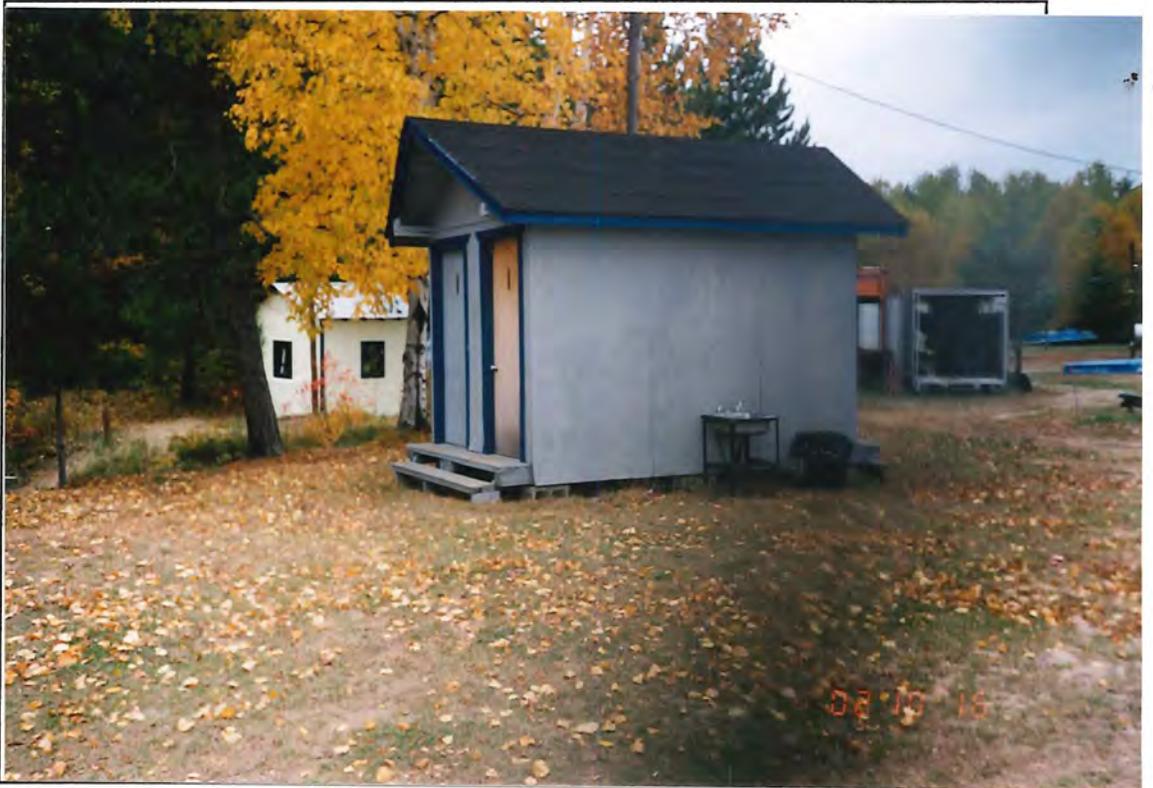
Photo # 2

Bloc
Soutaire

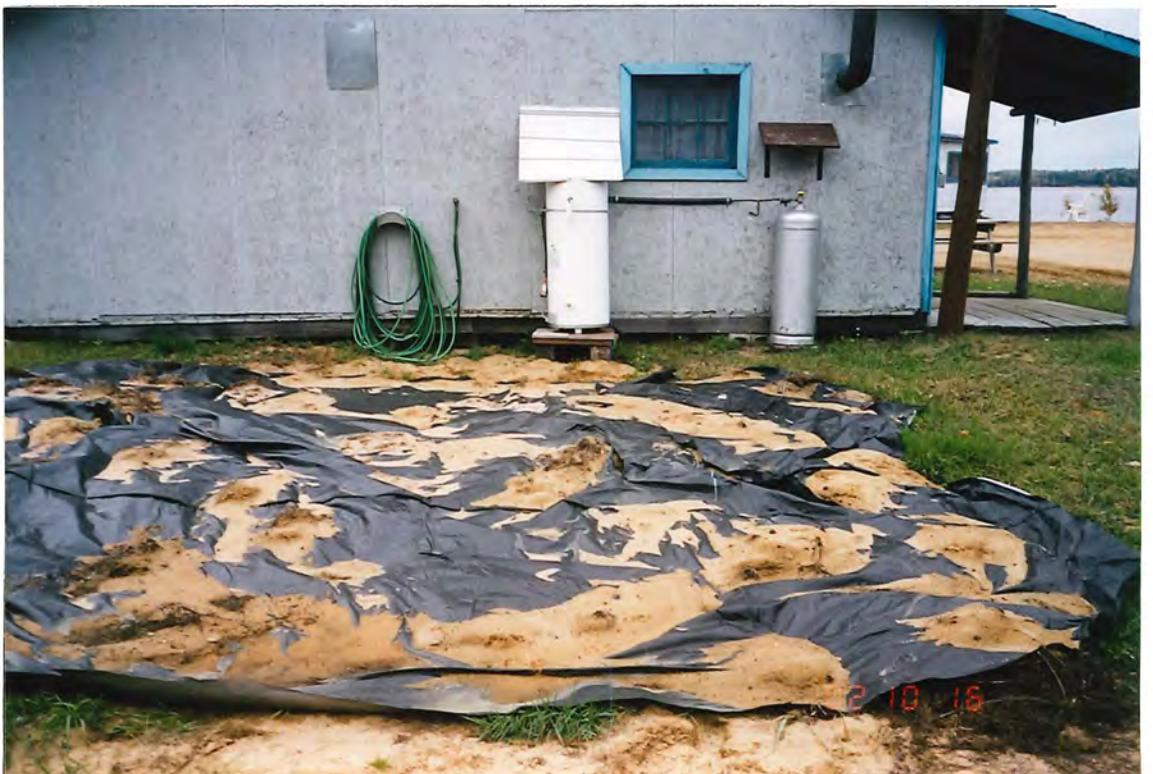
Photo # 3

- ◆ Au moins deux chalets ont été agrandis (capacité augmentée, chalets #7 et #10), ajout d'une toilette au chalet # 10 et des travaux récents ont été observés à l'élément épurateur du chalet 7.

Trouvée
Récents
à
une
installation
septique ?
dulet #7

- Avis d'infraction;
- Informer les pourvoiries de leurs obligations environnementales (art 32 de la Loi).

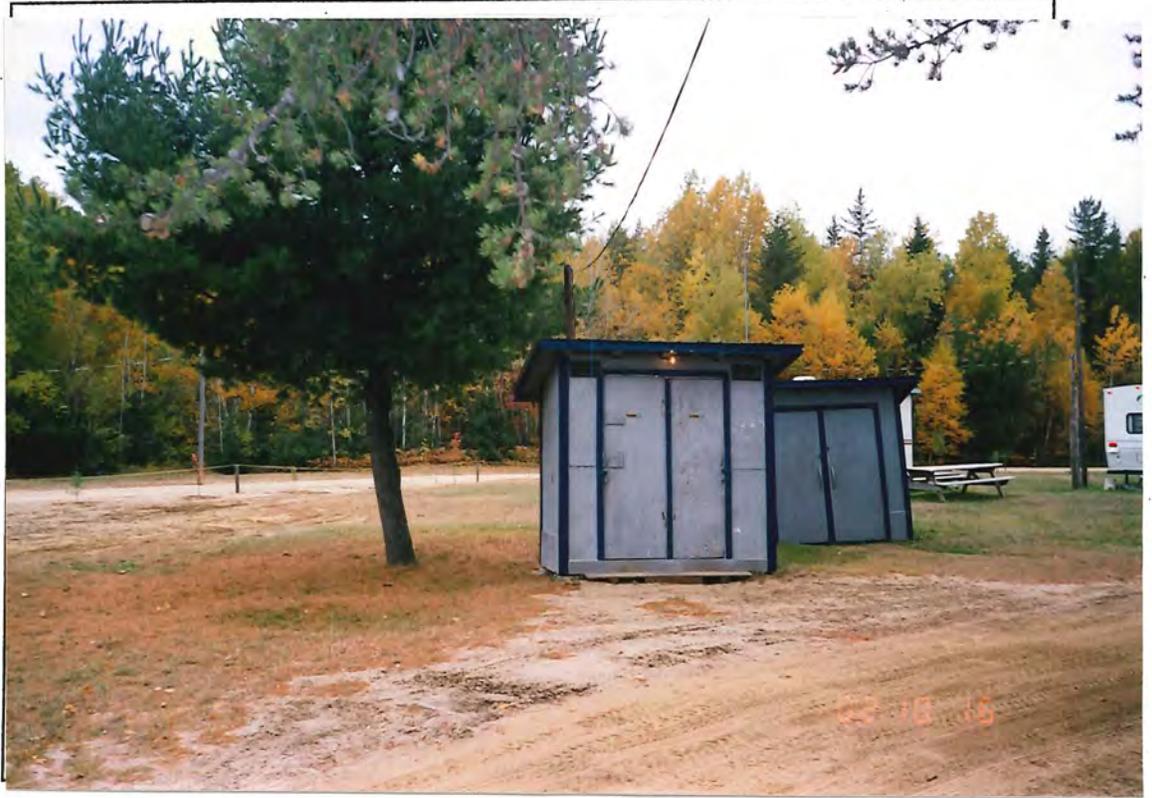
Photo # 4
Date: 16-10-2002

Notes:
Toilettes

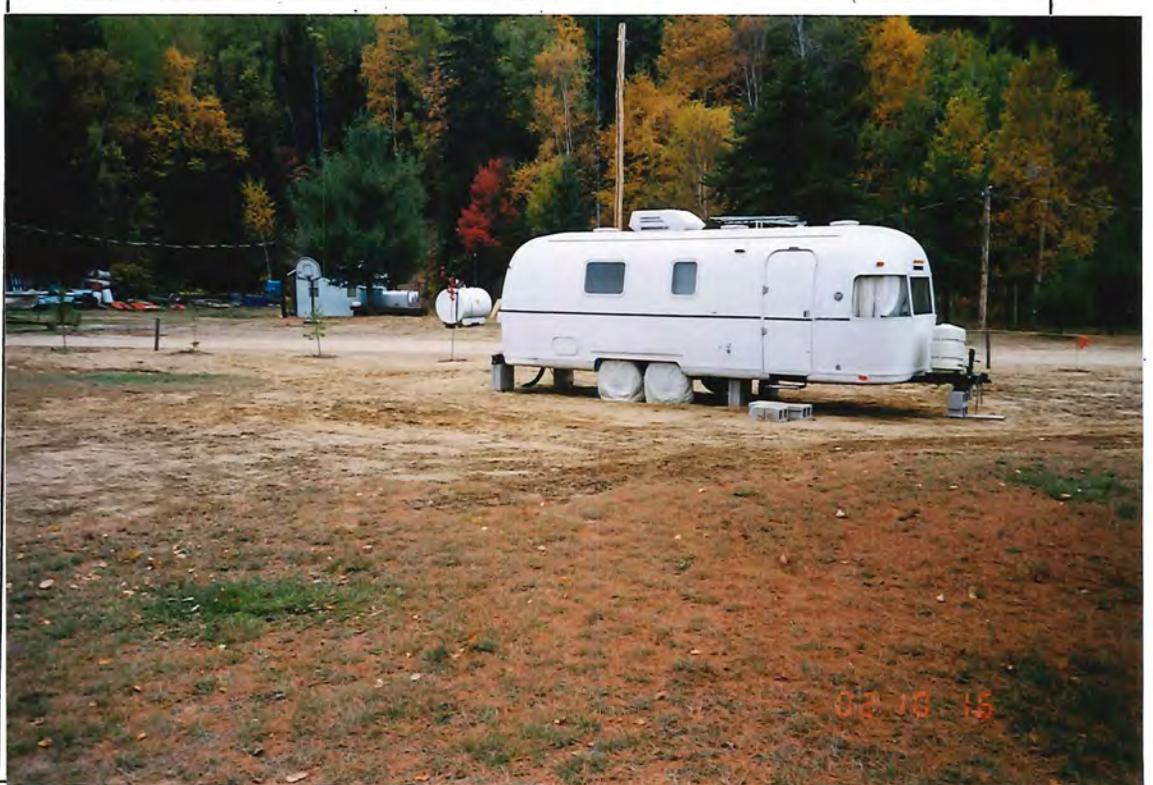
- ◆ Déversements d'eaux usées (eaux grises) directement au sol, derrière le chalet de 53-54

Photo # 5
Date: 16-10-2002

Notes:
Installation
typique:
Laut gris
sous le sol.

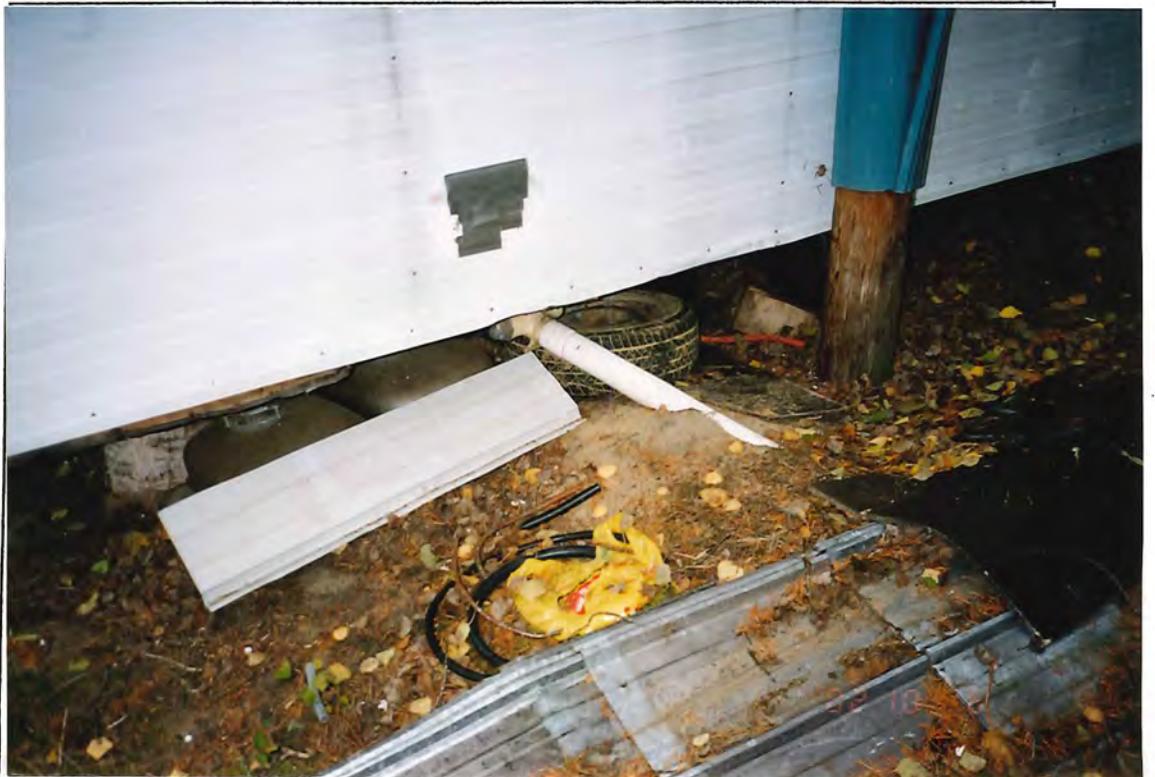
Photo # 6
Date: 16-10-2002

Notes:
idem
photo # 5
+ laut usés
destroctés

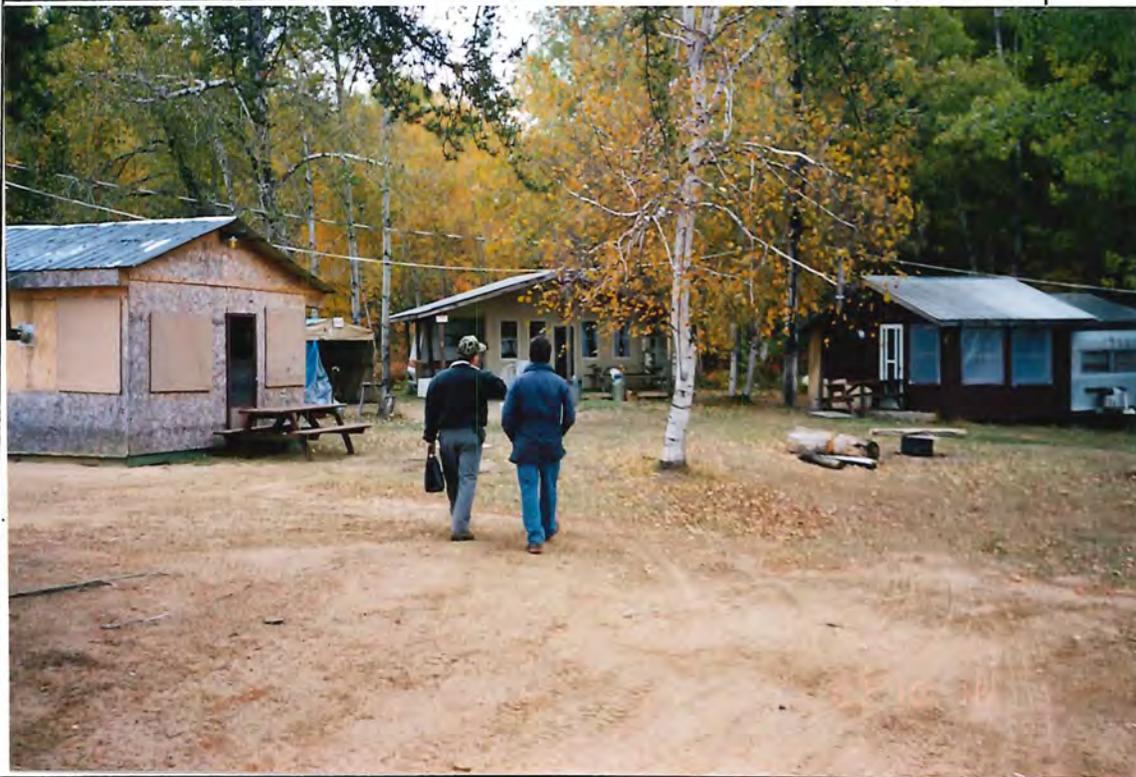
Photo # 7

Aggrandissement
d'une raulotte
en dealek
au fond
(récent)

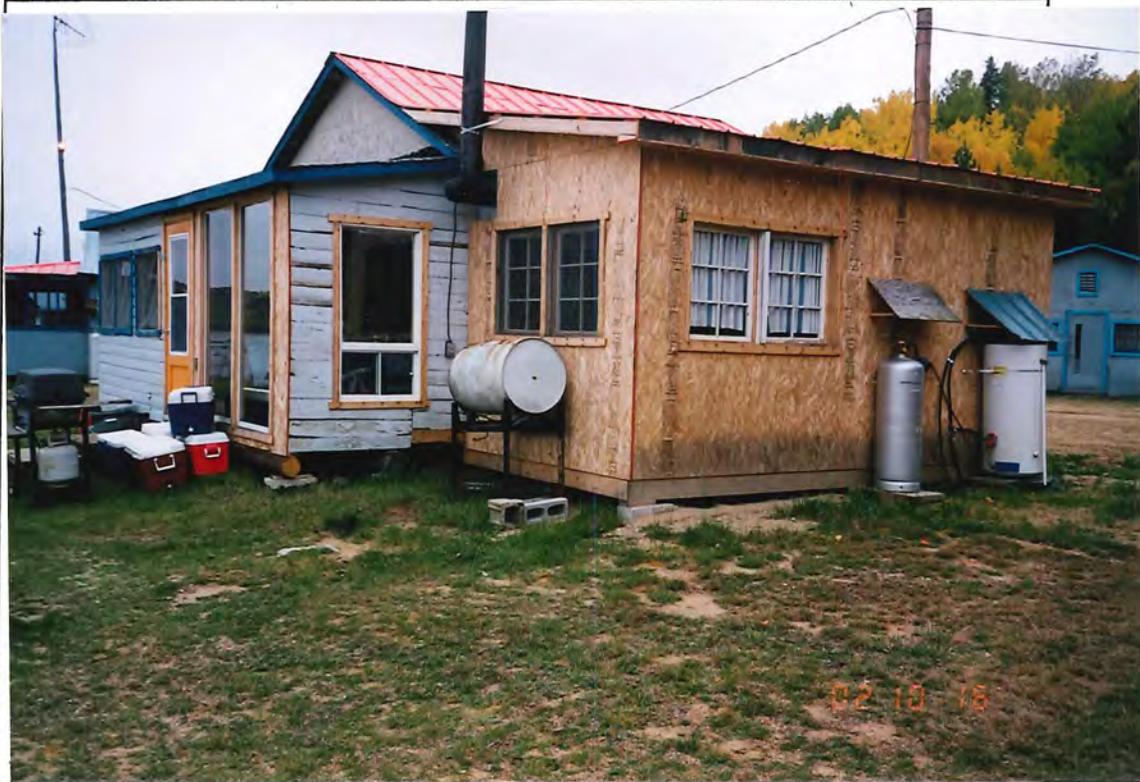
Photo # 8

idem
photo # 7
dealek
10

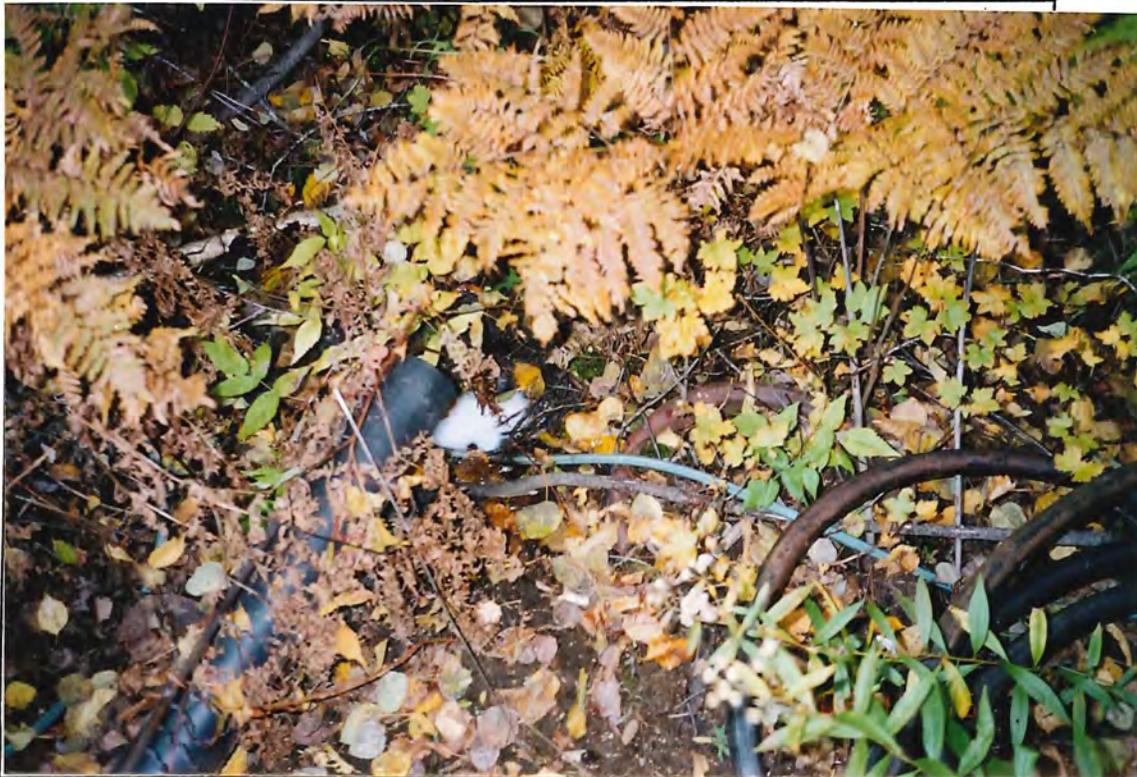
Photo # 9

sauf grises
en surface
en forêt

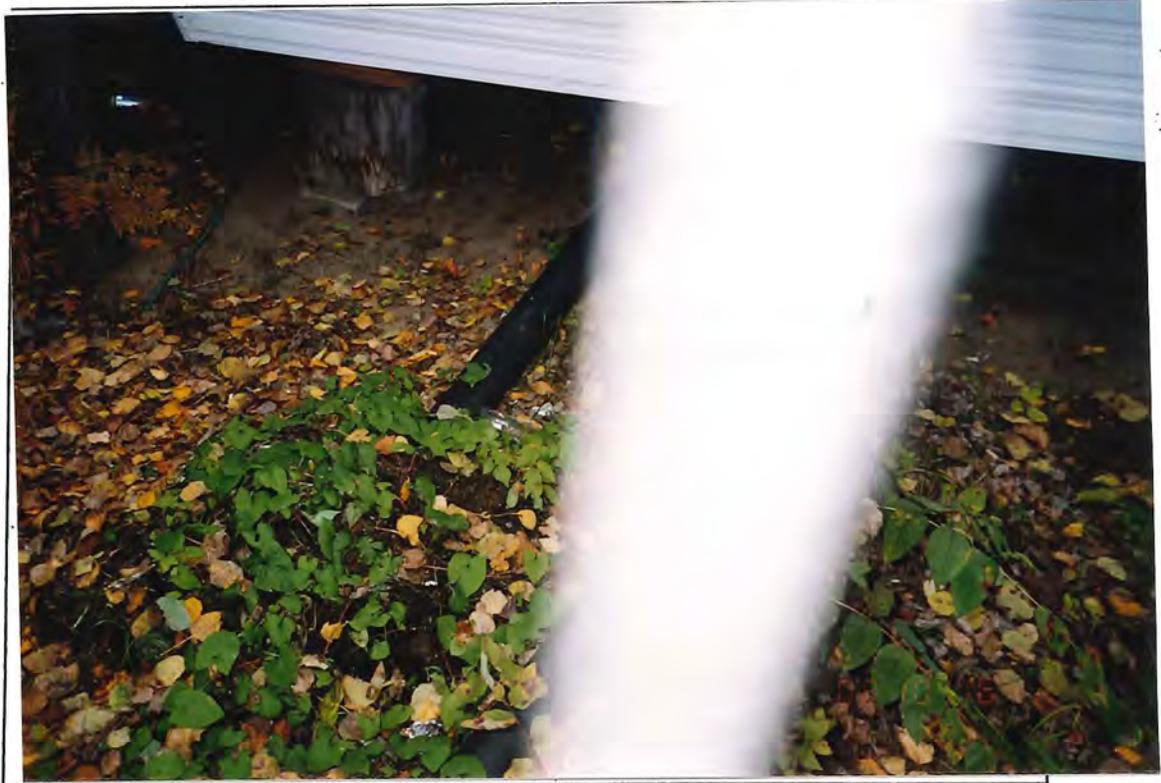
Photo # 10
Date: 16-10-2002
Notes:
Installation
d'ourinaire
en surface

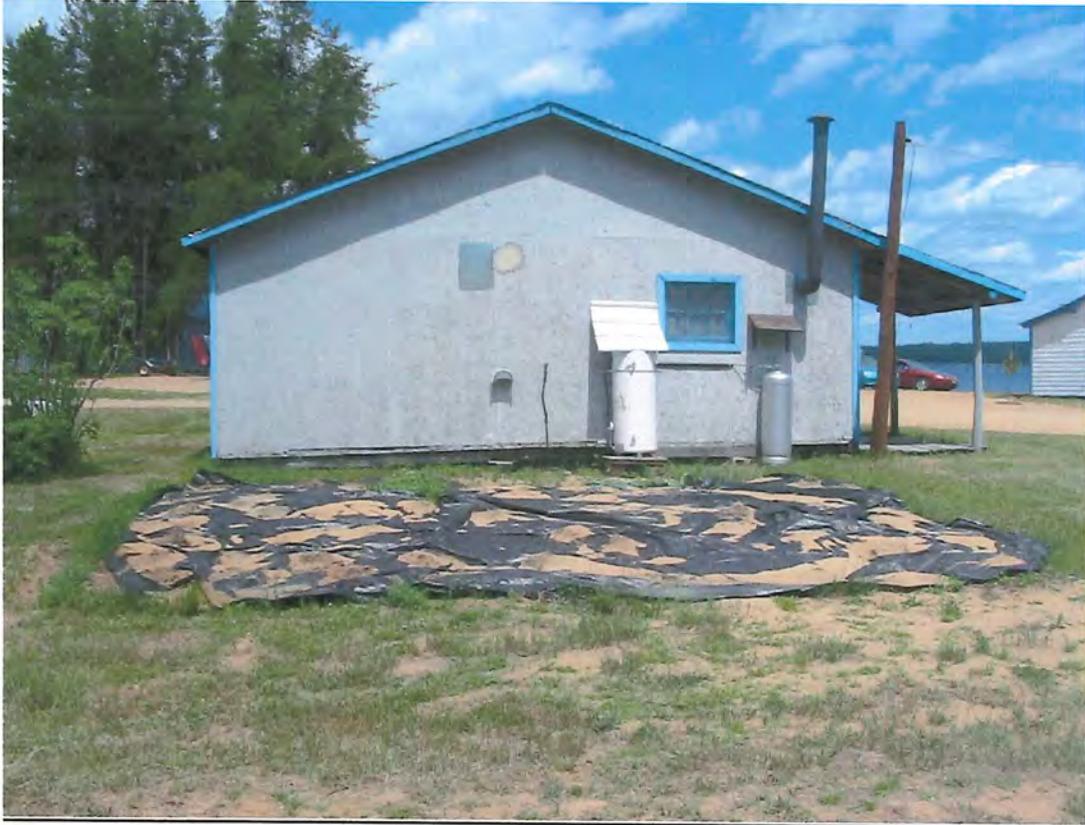
Photo no. 1 : Chalet #7, la situation n'a pas évoluée depuis l'inspection du 16 août 2002 par Jean Trépanier. Une toile est posée au sol recouvrant possiblement une installation septique construite sans autorisation. En relevant la toile on peut apercevoir une couche de sable.

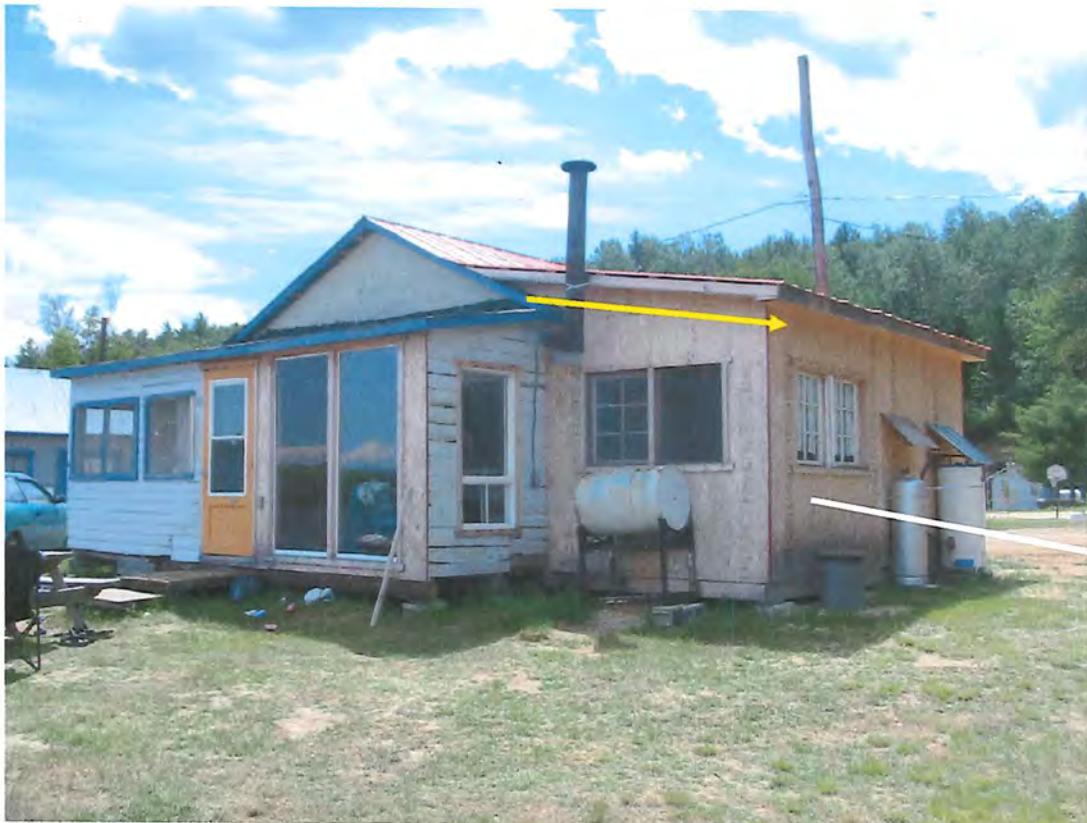
Photo no. 2 : Chalet #10. Une section du chalet a été rajoutée selon les observations faites par les inspecteurs de la MRC.

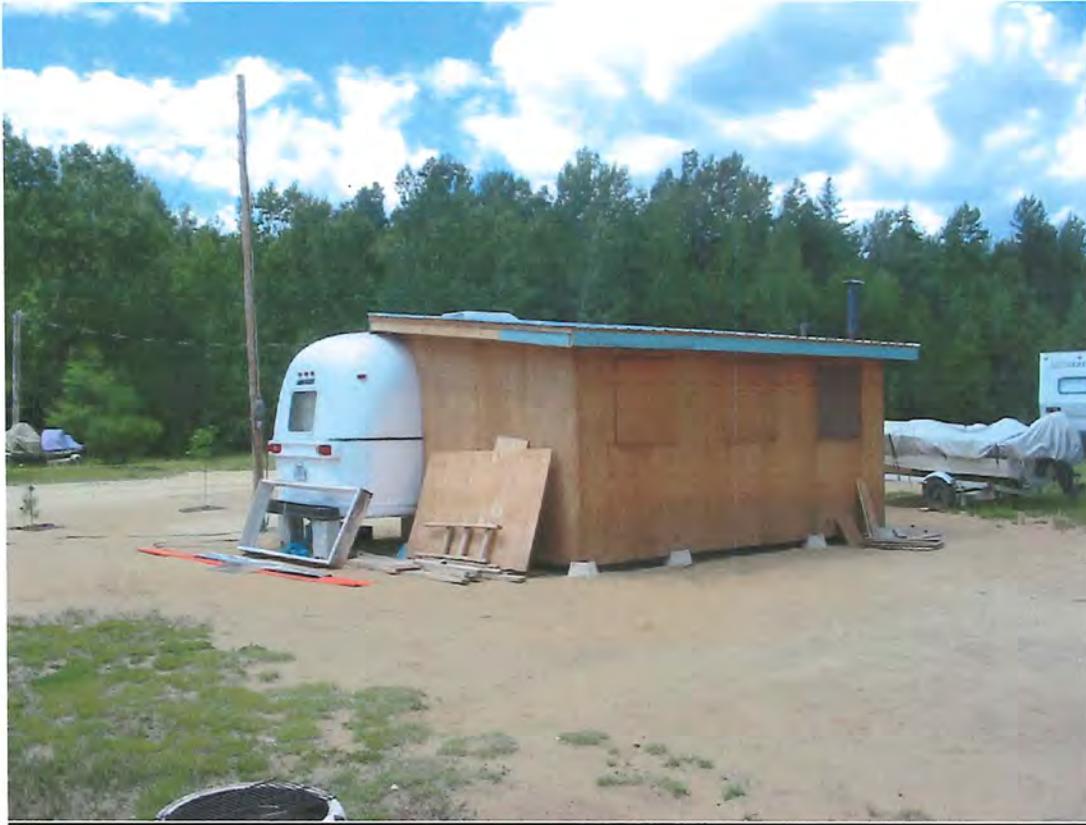
Photo no. 3 : Ajout d'une section sur une roulotte présente. Ces travaux sont tout récents selon les représentants de la MRC. La roulotte est immatriculée RJ30399.

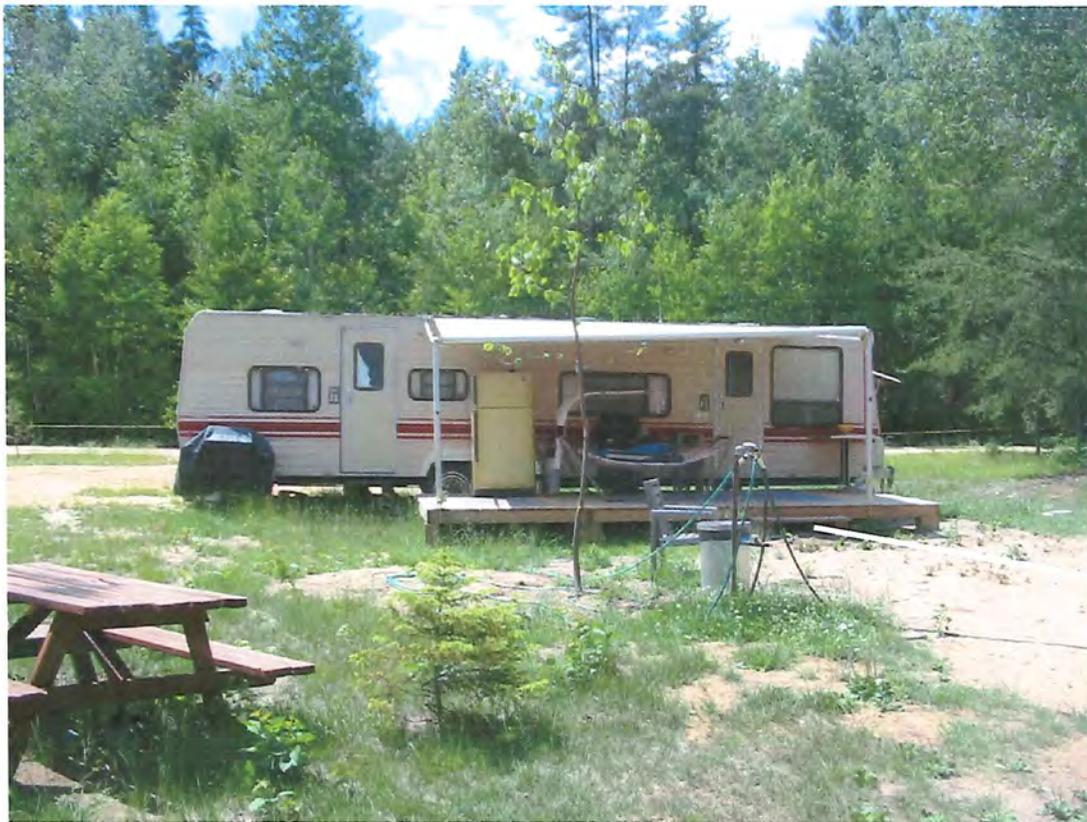
Photo no. 4 : Nouvelle roulotte installée illégalement. Une conduite se dirige sous la terre sans autorisation de la part du MENV. Système de traitement d'eau usée inconnu du MENV.

- Avoir procédé à la construction d'installations septiques sans avoir obtenu au préalable une autorisation prévue à cette fin. ;
- ◆ Loi sur la qualité de l'environnement
article 32

Nous vous demandons donc de nous soumettre avant le **5 août 2003** une copie d'un engagement d'une firme d'ingénieur pour préparer une demande d'autorisation auprès du Ministère et un plan de la démarche effectuée pour corriger chacune des infractions citées précédemment.

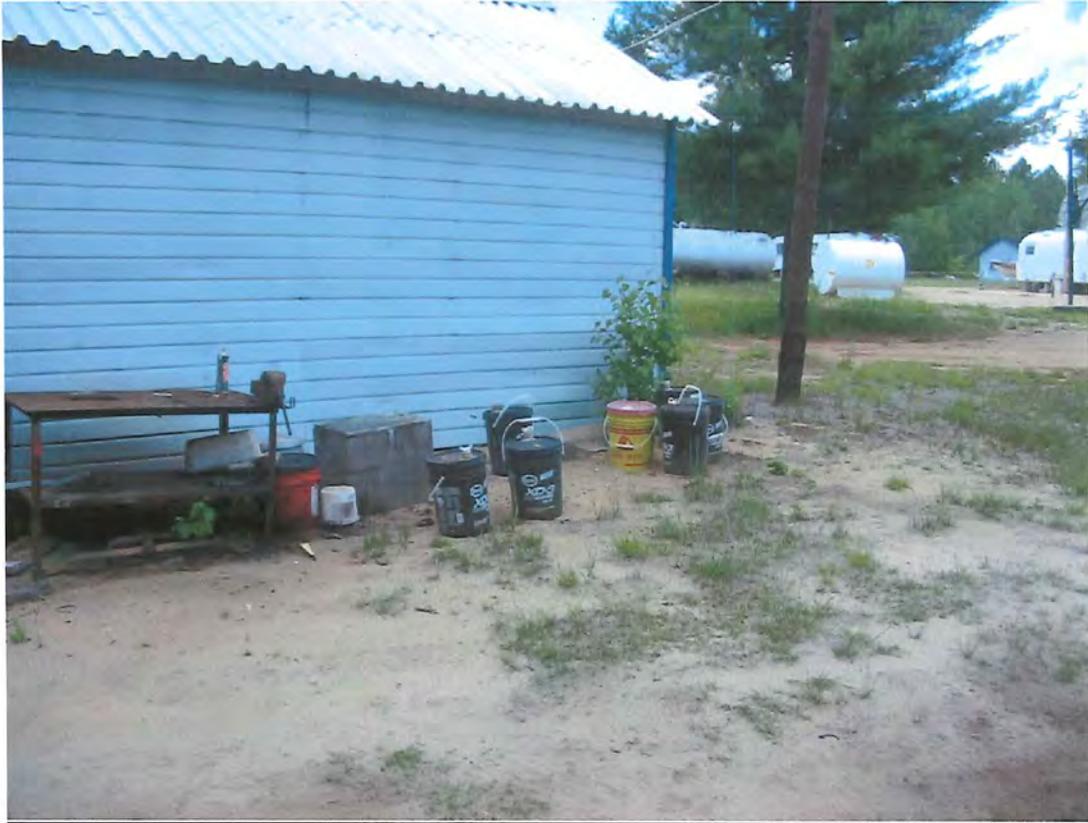
Photo no. 5 : 8 chaudières de plastique contenant des huiles usées sont entreposées directement à l'extérieur près de la génératrice.

- Entreposage non conforme de matières dangereuses résiduelles (Huit chaudières de plastique contenant des huiles usées), Entreposage directement à l'extérieur, sans bassin de rétention d'urgence de façon à contenir les fuites et déversements, contenants non identifiés par une étiquette indiquant la nature de la matière et la date de début d'entreposage ;
- ◆ Règlement sur les matières dangereuses
articles 33, 34, 44 et 46

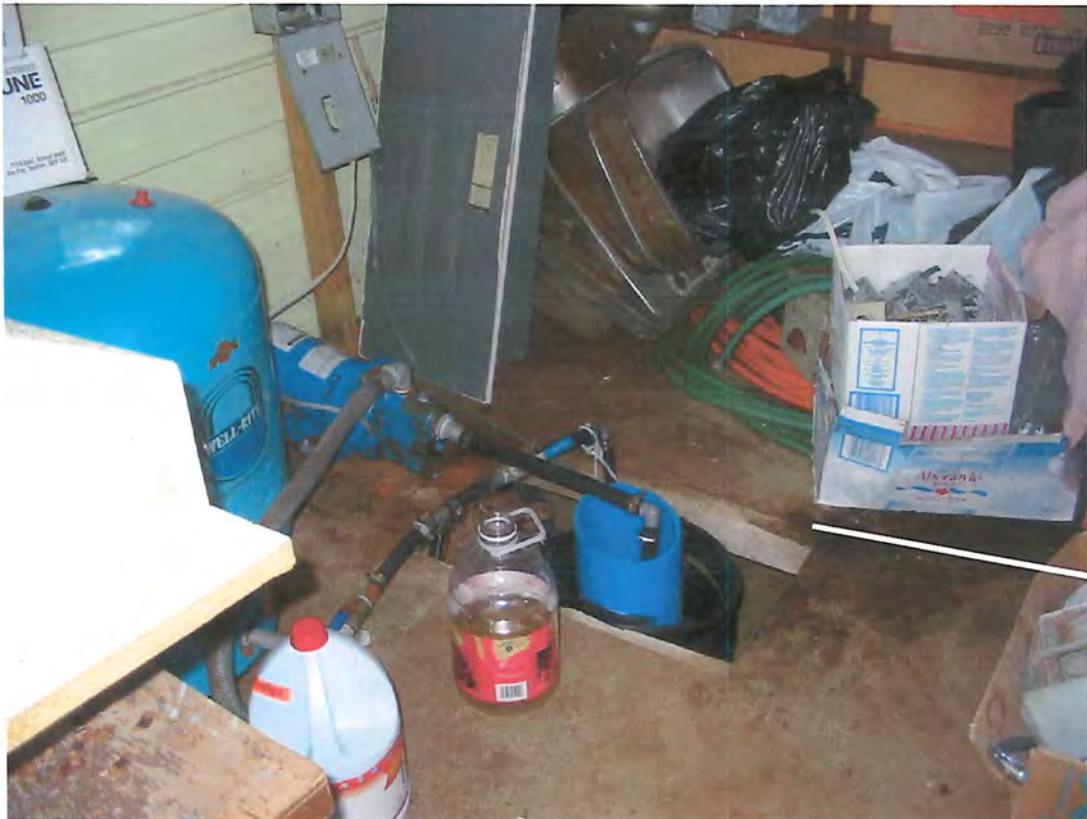
Photo no. 6 : Vue du puits qui dessert le camping. Réseau d'aqueduc inconnu du MENV. Construction du puits non autorisée.

- Avoir exploité un terrain de camping, de roulotte ou de maisons mobiles desservis par un système d'aqueduc et un système d'égout non autorisés préalablement par le Ministre ;
- ◆ Loi sur la qualité de l'environnement
article 33

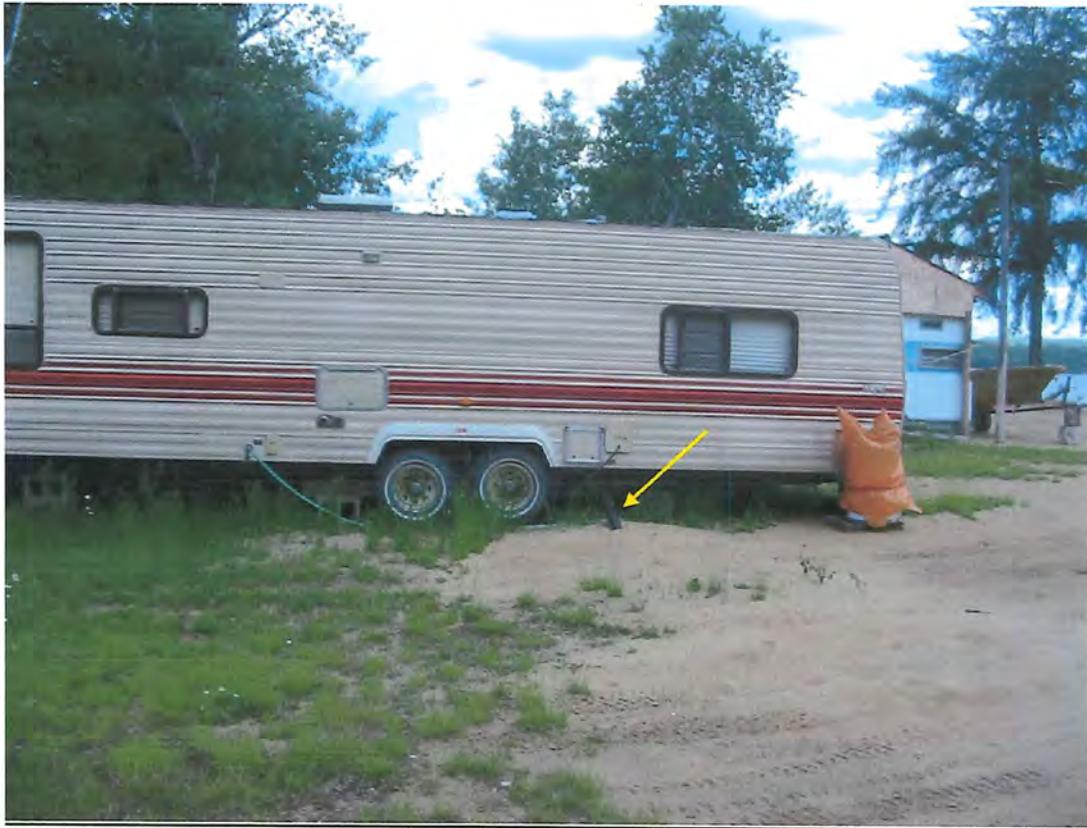
Photo no. 7 : Nouvelle roulotte dont un tuyau relié à la toilette descends sous la terre. Travaux récents visibles au sol. Travaux non autorisés par le MENV.

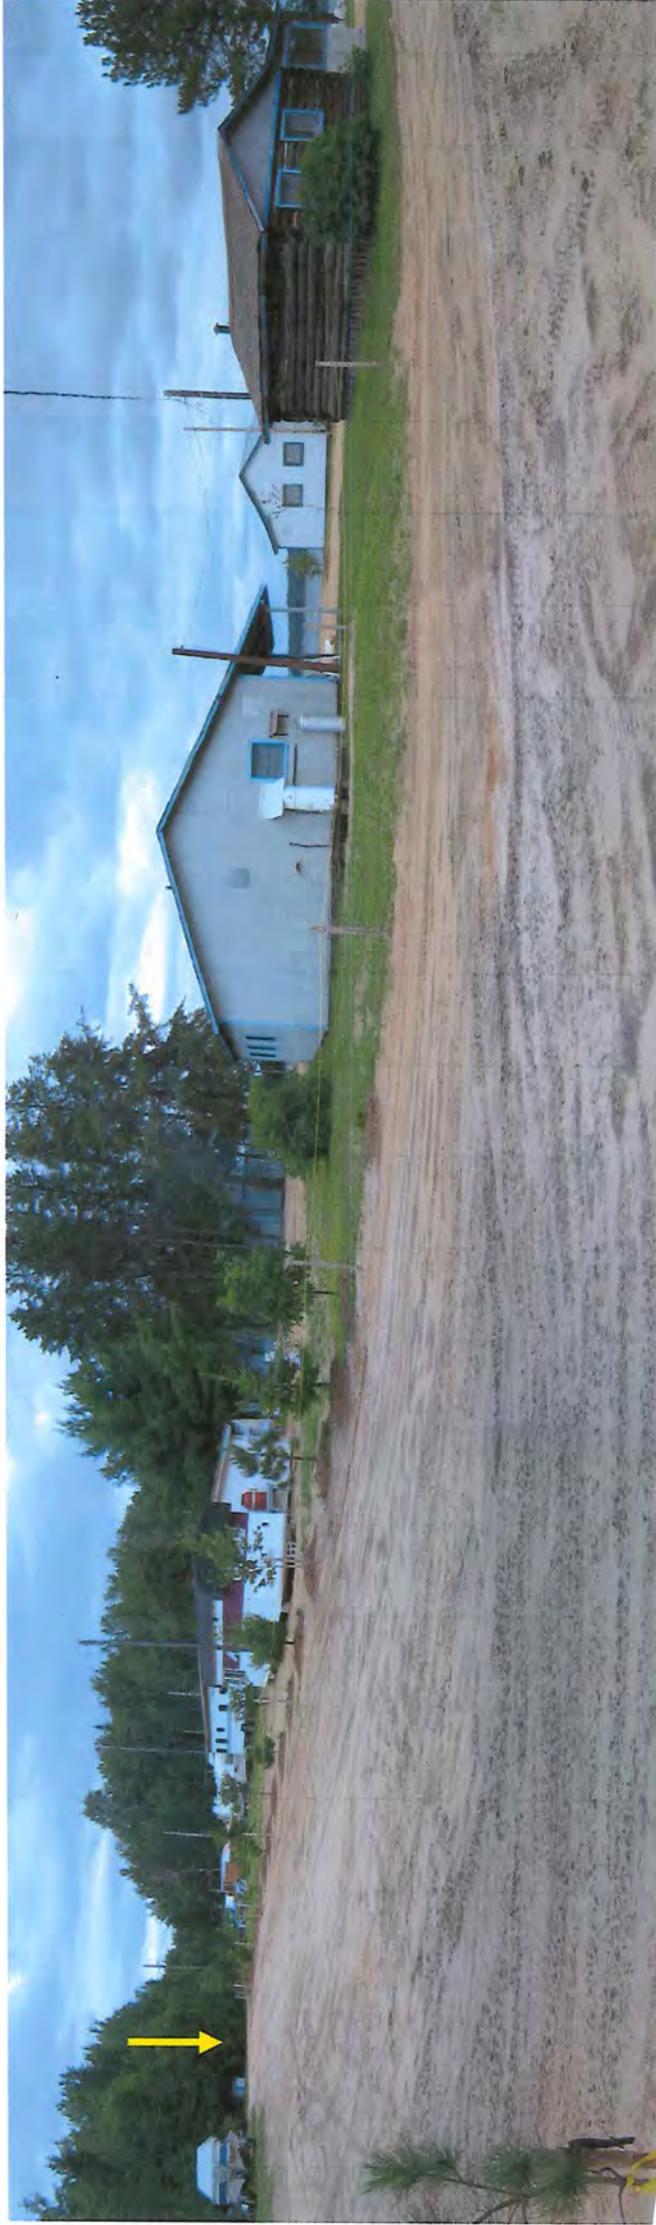
Photo no 1 : Vue générale des lieux et de l'aire principale de camping qui longe le chemin d'accès. À droite, les chalets locatifs. La flèche jaune marque le chemin d'entrée du camping.

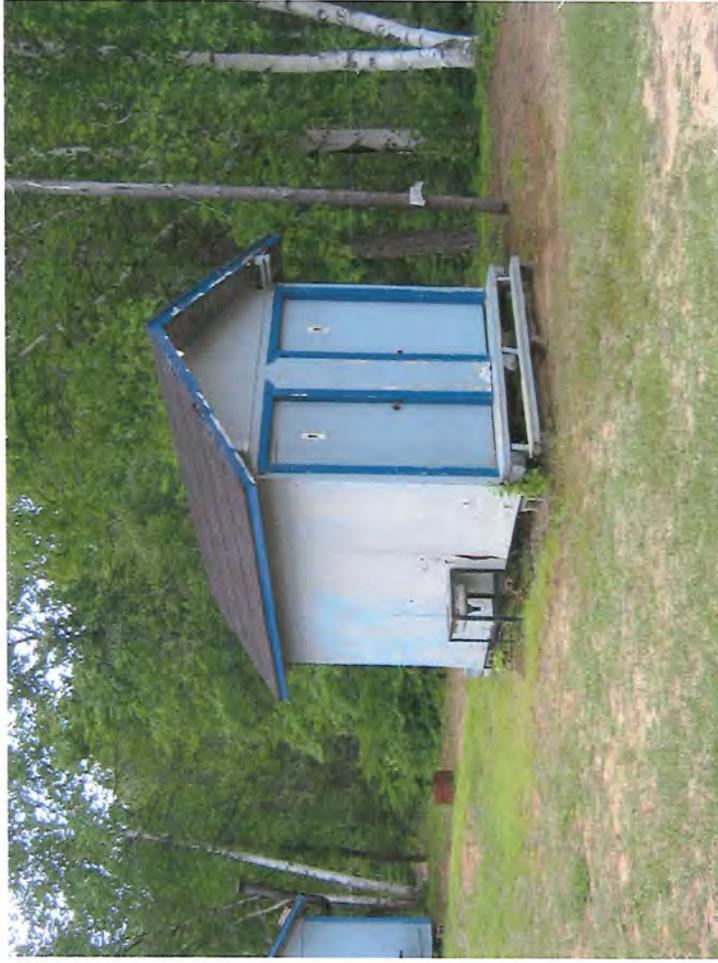
Photo no 2 : Vue d'un des blocs sanitaire près du pavillon principal.

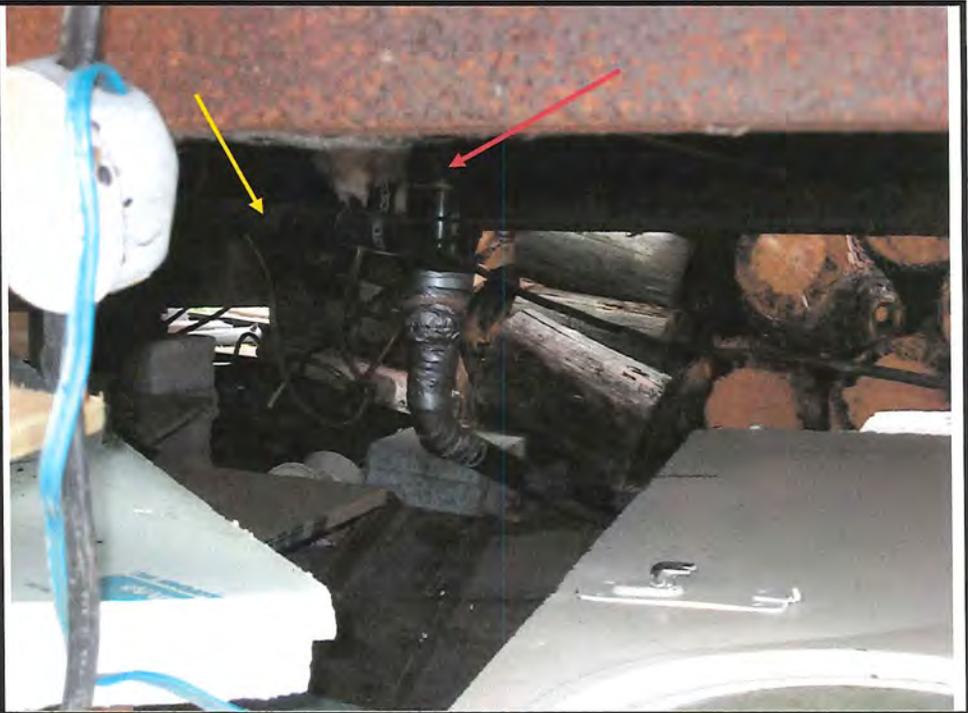
Des changements ont été réalisés depuis la dernière inspection afin d'éviter aux usagers l'utilisation de leur toilette. Par contre, certaines roulottes étaient raccordées de façon à ce que leurs sorties d'eau (2 pouces et 4 pouces) étaient raccordées avec un « Y », vers un tuyau de 2 pouces sortant à l'extérieur. Dans cette situation, il est possible de croire que l'utilisation des toilettes peut se faire, sous certaines conditions.

Raccordement typique observé sous les roulettes. La sortie de 2 pouces (flèche jaune) et raccordée à la sortie de 4 pouces (flèche rouge) de la roulotte. Par la suite, un tuyau de 2 pouces se dirige vers le sol.

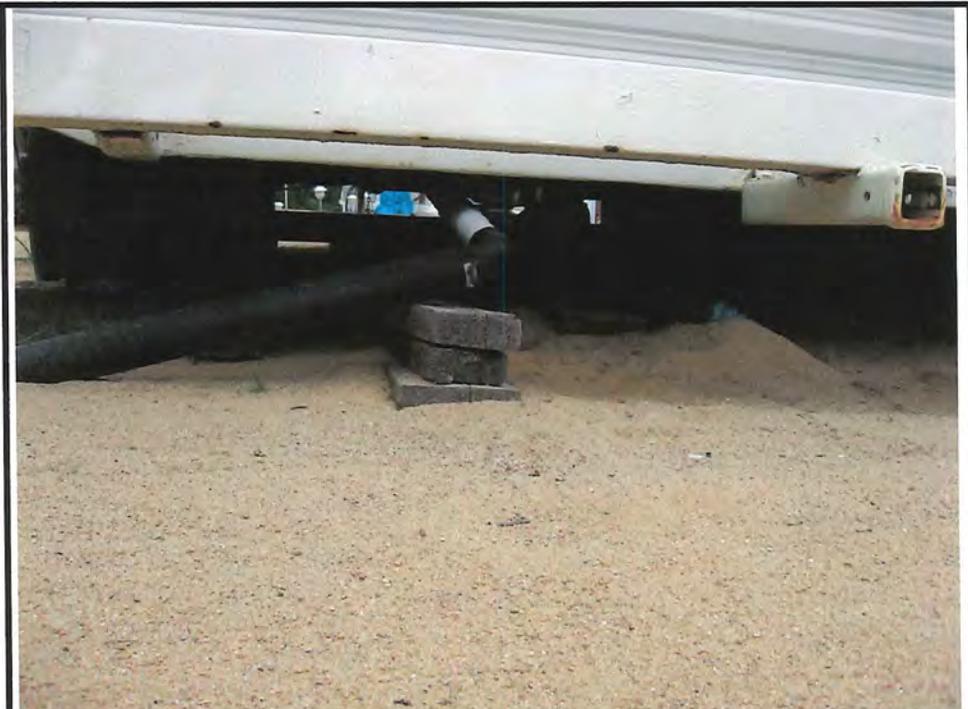
**Photo #2:****Référence Photo :**

Tuyau de 2 pouces provenant de la roulotte

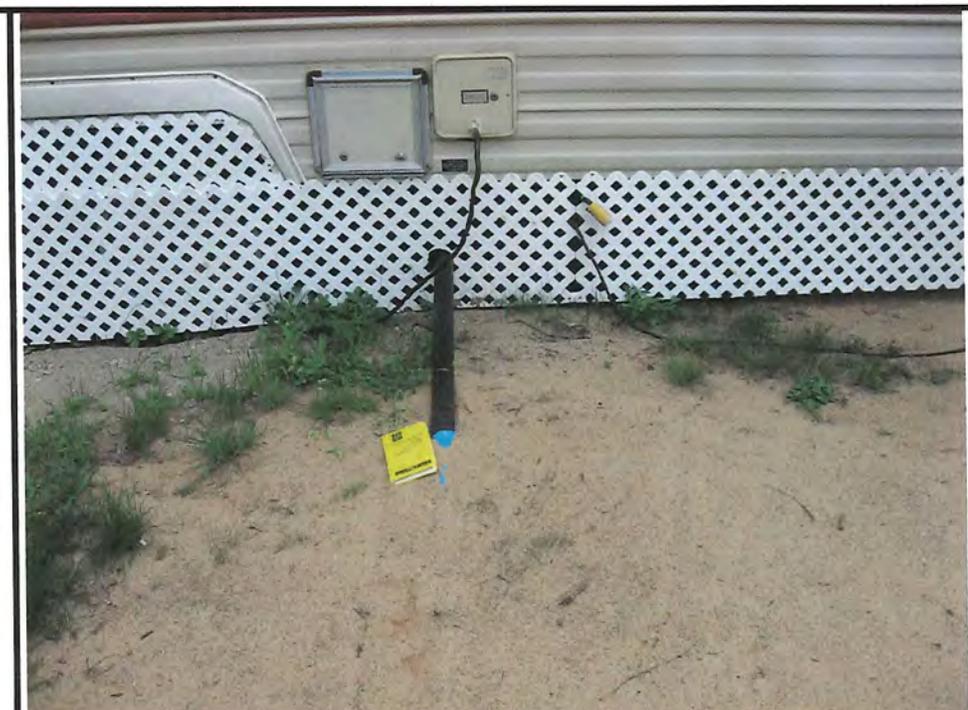
**Photo #3****Référence Photo :**

Tuyau de 2 pouces provenant de la roulotte et se dirigeant dans la terre.

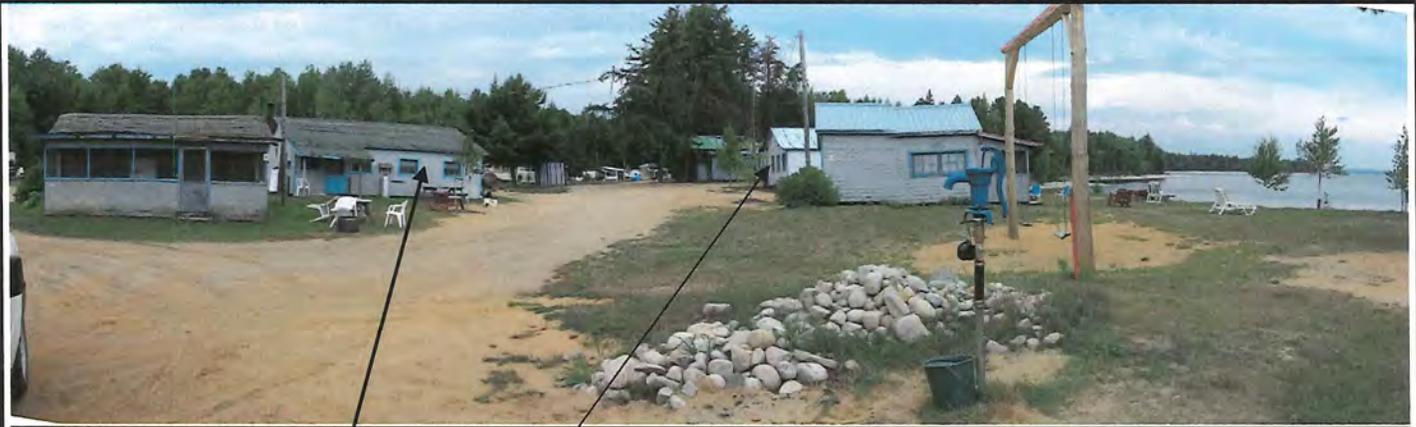
Photo #4:

Note : Les chalets # 7 et #10 seraient pourvus de toilettes, reliés à une fosse et un champ d'épuration.

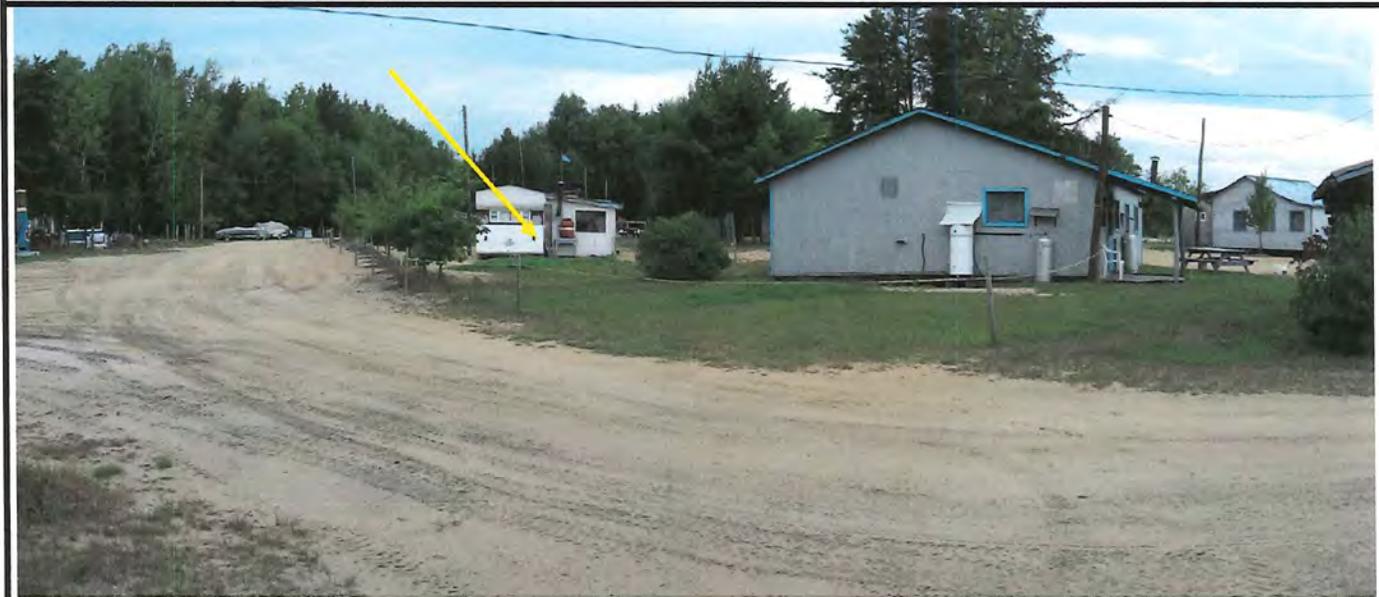
Référence Photo : 2007-08-29- panoramique 019-020.JPG

Note : Les champs d'épuration (blocs sanitaire et les chalets 7 et 10) seraient délimités par la corde jaune (flèche).

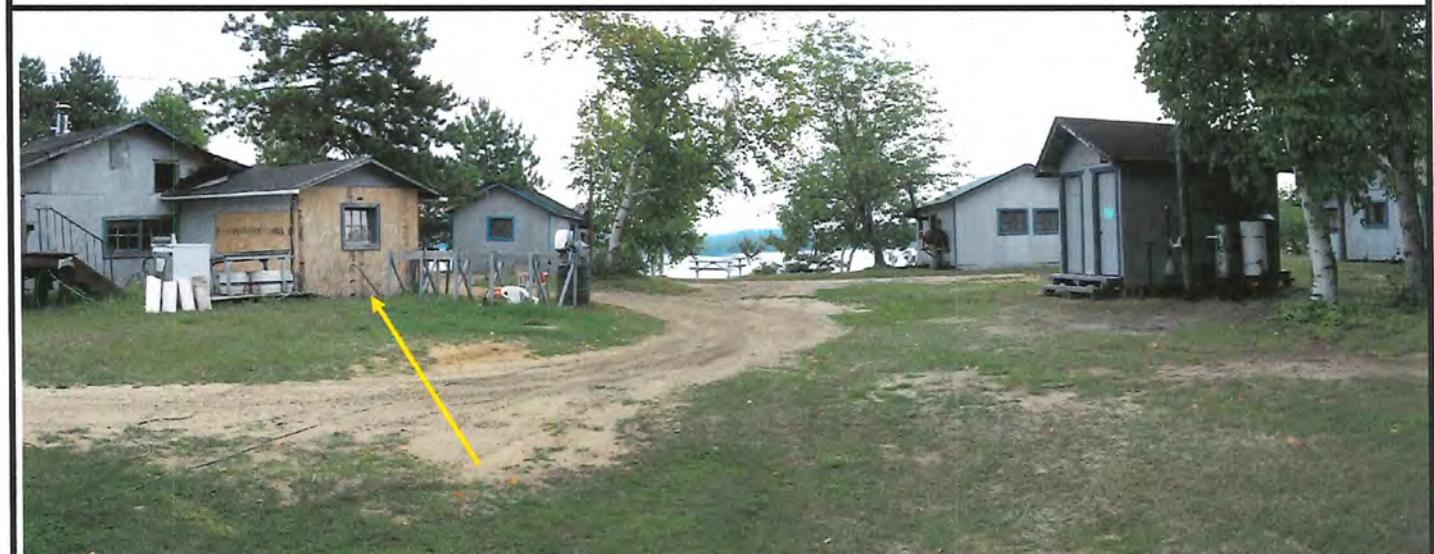
Photo #6

Note : Bloc sanitaire. Le champ et/ou le puisard serait situé à l'endroit indiqué par la flèche, selon le propriétaire
