AVIS D'INFRACTION

Objet : Travaux de réfection d'un mur de soutènement et ajout de gravier en rive – P80,
cadastre de la paroisse de Saint-Valentin, municipalité de Saint-Paul-de-l'Île-aux-
Noix

RAPPORT D'INSPECTION

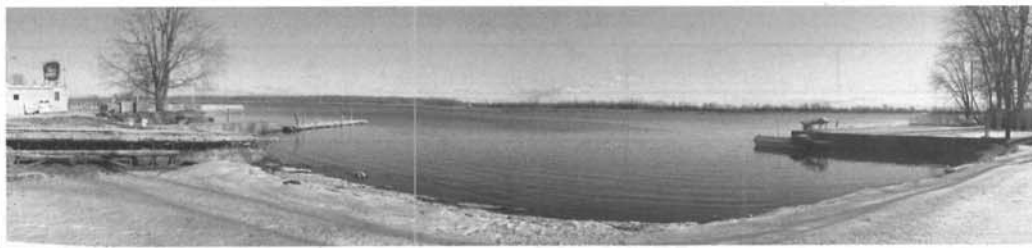
Je termine en prenant 4 photos des lieux, lesquelles ont été montées en panorama. J'ai remis ma carte d'affaire à M. Mayer afin qu'il puisse me rappeler s'il a des interrogations.

Aucun travaux observé lors de la présente inspection.

Je recommande de fermer le dossier.

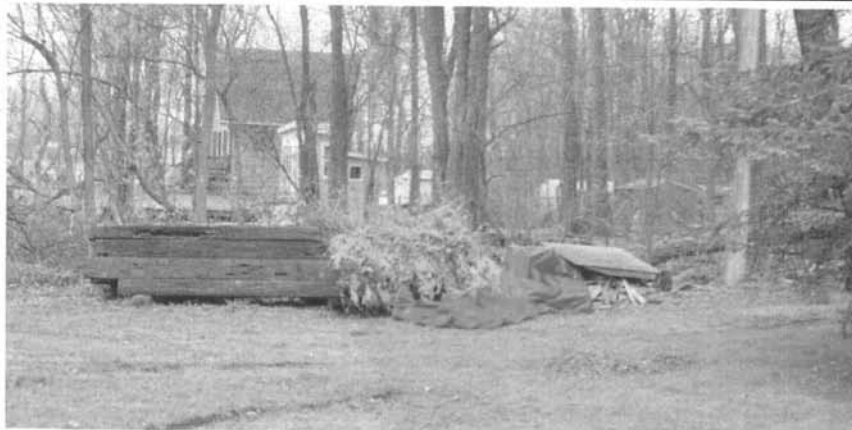
Il nous a montré une partie des dormants récupérés et déposés à l'arrière de sa résidence puis nous nous rendus, en sa compagnie, au bord du Richelieu pour voir les travaux effectués. Vingt-quatre photos ont été prises de même qu'un point GPS : 7 panoramiques ont été montés. Les photos et panoramiques sont joints en annexe et quelques-uns se retrouvent dans le texte. Des mesures à l'aide d'un télémètre et aussi du ruban à mesurer ont été notées.

Photo 1 : Pan 29 et 30. 28 avril 2009. Partie des dormants récupérés.

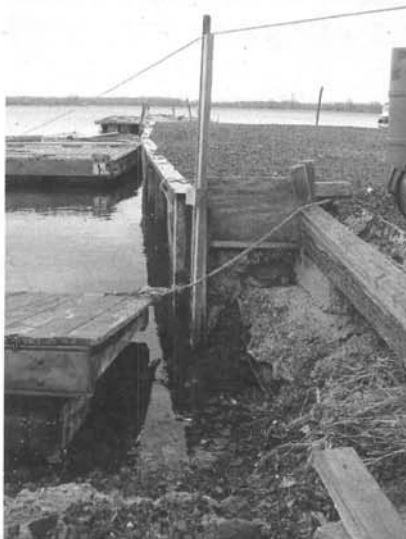
J'ai pu constater que le contour du terre-plein existant en empiétement dans le littoral a été entouré d'un mur d'acier sans que la superficie ne soit augmentée. J'ai pu voir l'ancienne structure de dormants à un endroit où la réparation n'était pas requise sur une longueur de 2,8 mètres. Les dimensions du terre-plein sont indiquées sur l'extrait de carte de zone inondable jointe au présent rapport. Du gravier a été ajouté sur la surface de roulement située en bande riveraine. Le talus en enrochement longeant le Richelieu a été bétonné depuis plusieurs années pour empêcher, selon monsieur Mayer, les enfants de lancer les pierres à l'eau.

Photo 2 : Photo 32. 28 avril 2009. Ici on aperçoit les dormants laissés en place quand la majorité a été retirée. Pas d'agrandissement de superficie.

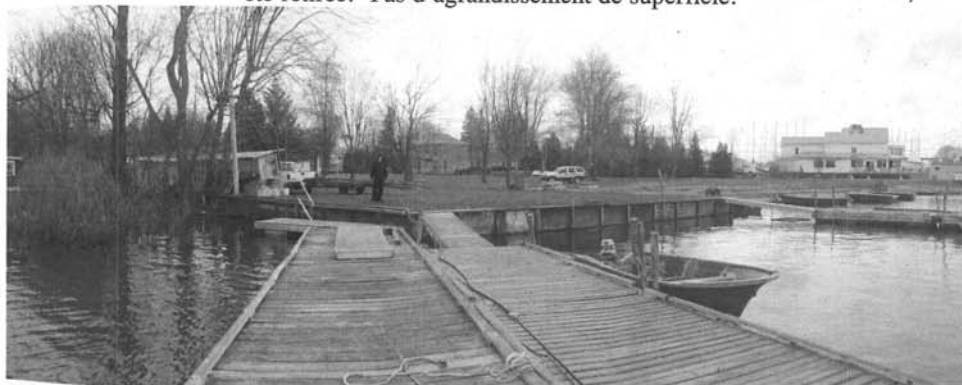
Photo 3 : Pan 50 à 52. 28 avril 2009. Vue d'ensemble des lieux.

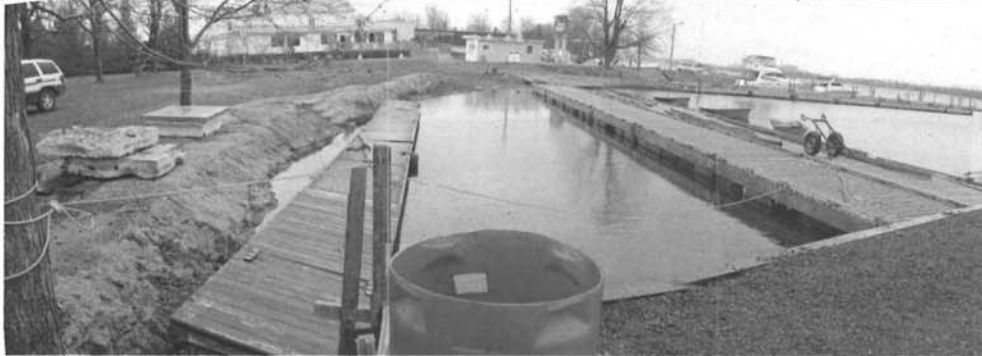
Photo 4 : Pan 36 à 38. 28 avril 2009. Ici on voit le talus riverain bétonné et le chemin de circulation riverain où il y a eu ajout de gravier. Au loin, quai à l'usage exclusif de Performance Marine.

Il y a bel et bien eu des travaux de réparation de mur de soutènement autour d'un terre-plein en empiètement dans le littoral de même que de l'ajout de gravier en rive. Ces travaux effectués pour des fins commerciales auraient nécessité au préalable un certificat d'autorisation en vertu de l'article 22 de la LQE.

Je recommande l'émission d'un avis d'infraction selon les conclusions susmentionnées.

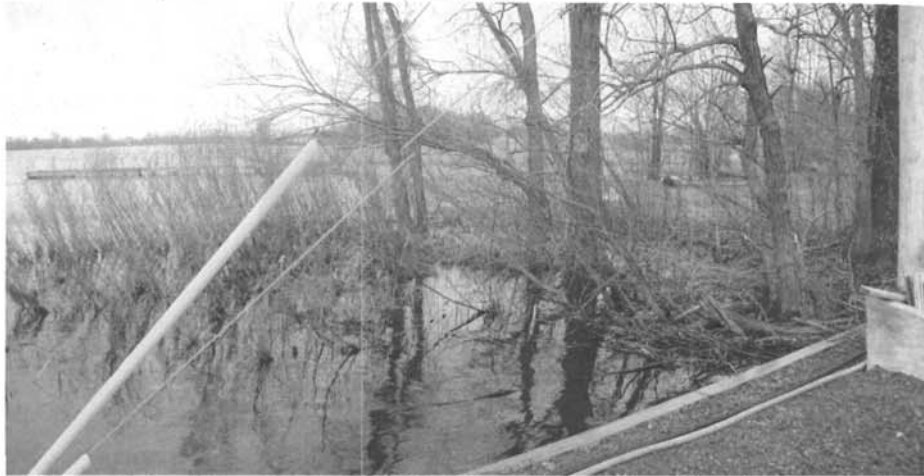
Photo 5 : Pan 43 et 44. 28 avril 2009. Aspect des terrains voisins situés en amont.

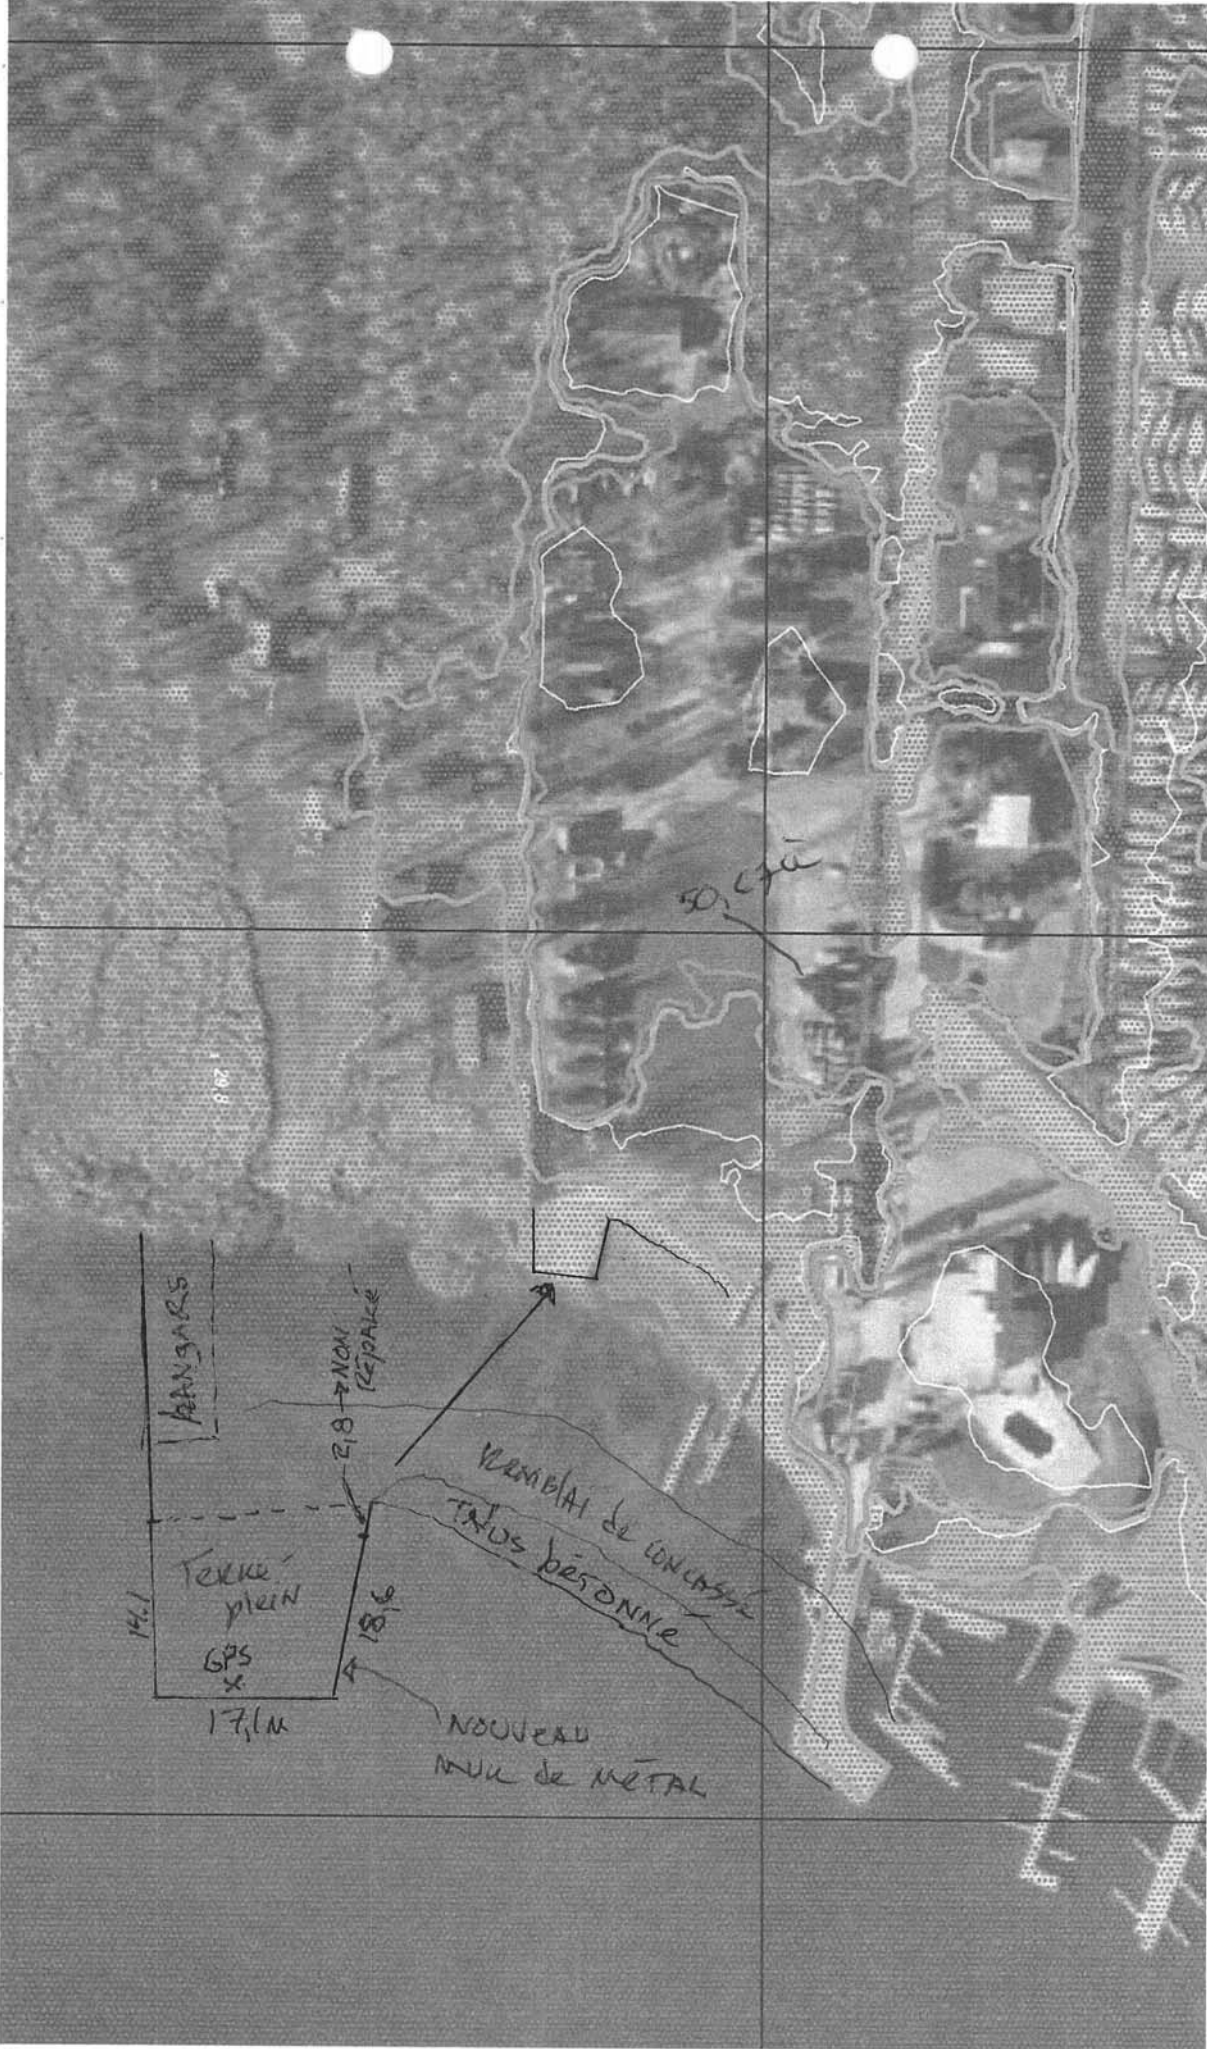
Terre plein
GPS
x

2,8 m NON
REPAIRE

NOUVEAU
MUR de METAL

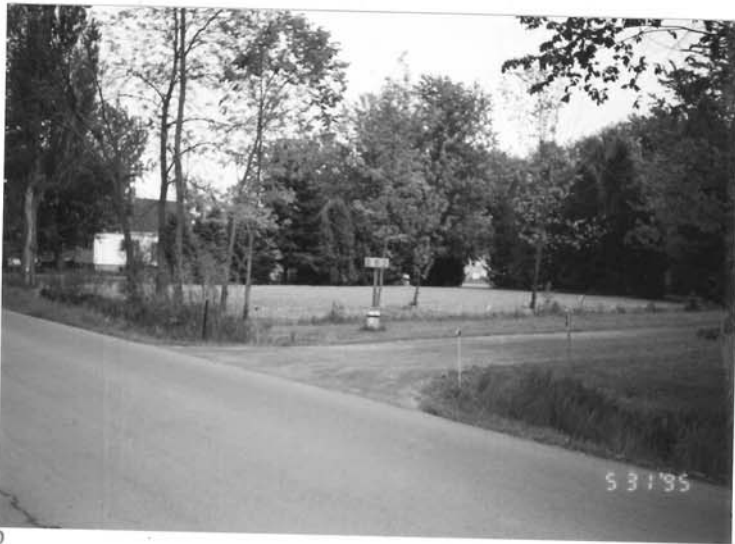
Note: IDEM
On aperçoit à
gauche le second
terrain nivelé
appartenant
au même
propriétaire

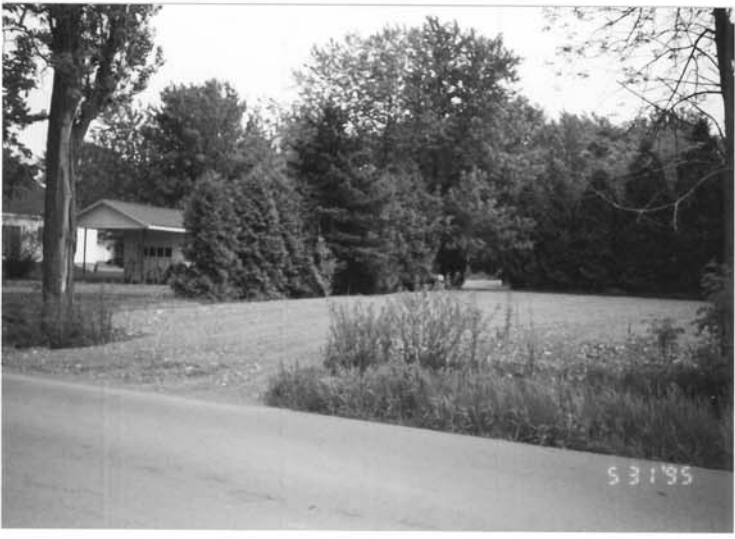
Note: IDEM
à droite, base
circa.

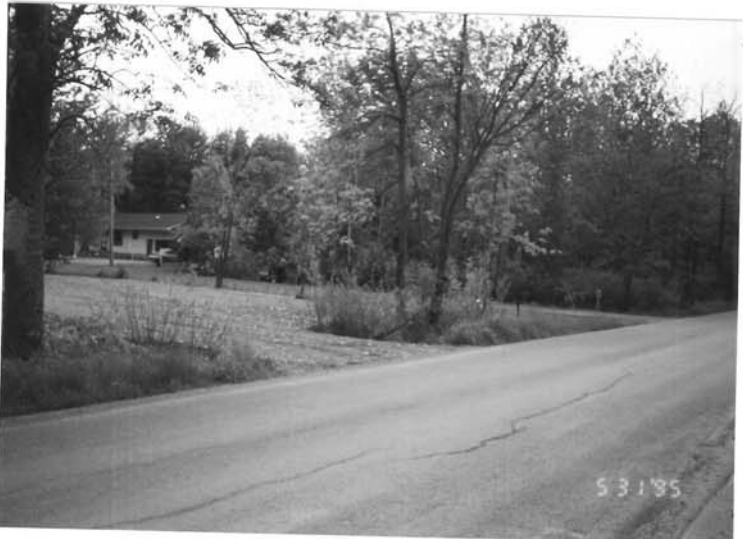
Note: Une recherche
sur le site
inondé

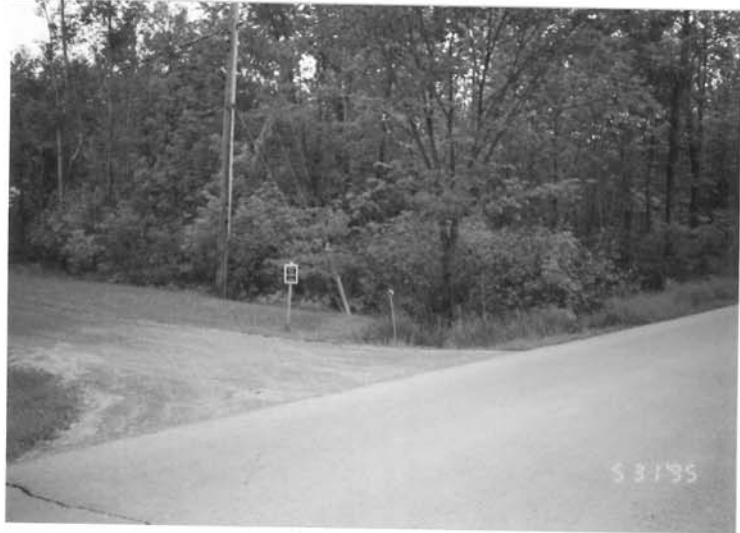
Note: Même
terrain aperçu
à gauche de
la photo 2.

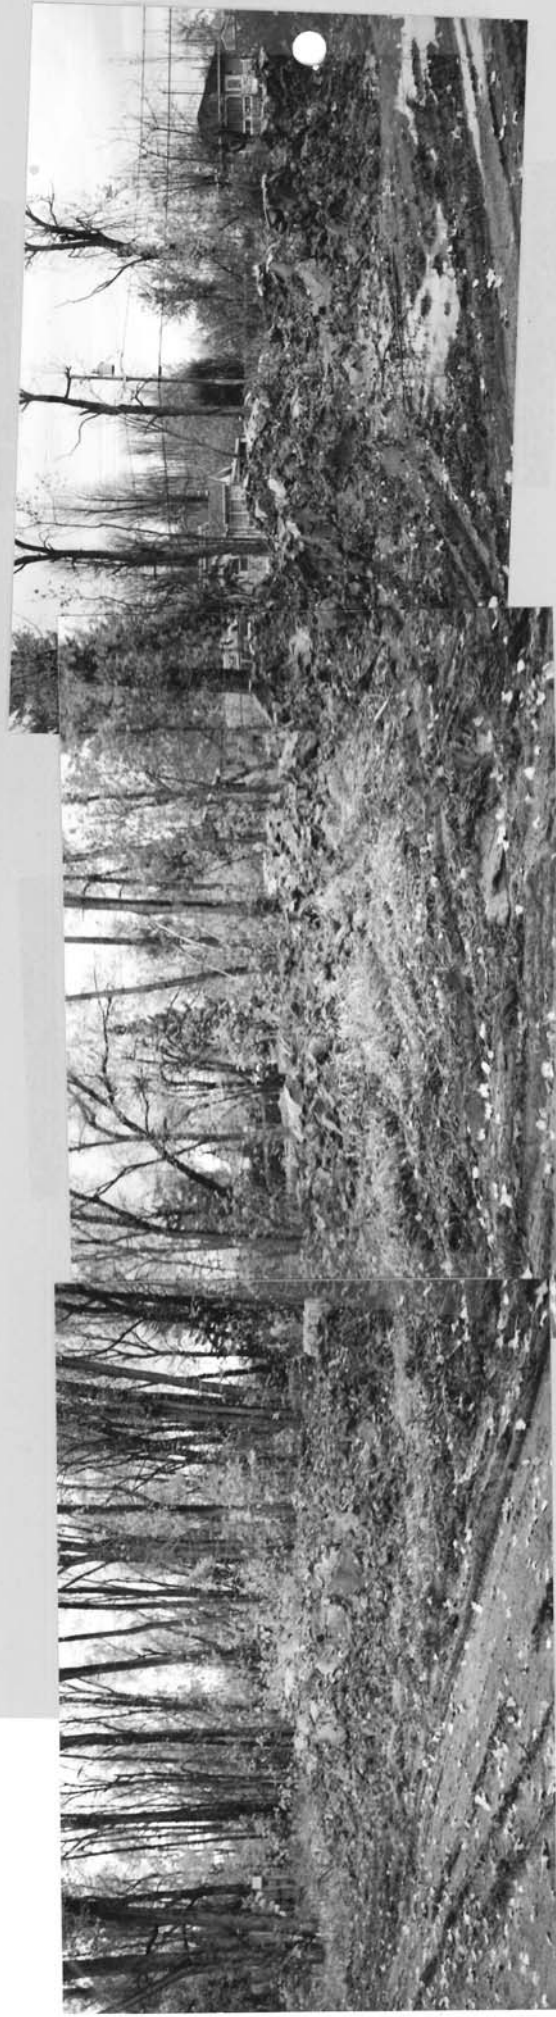
Photo(s) #: 1-2-3 Date: 2001-10-17 Photographié par: JOCELYNE AUGER
Identification: GUY MAYER INC. Notes: LOT 81-B1 SECTION LONGEANT LA 67^e AVENUE
Municipalité: SAINT-PAUL-DE-L'ILE-AUX-NOIX DÉPÔT DE SÉDIMENTS

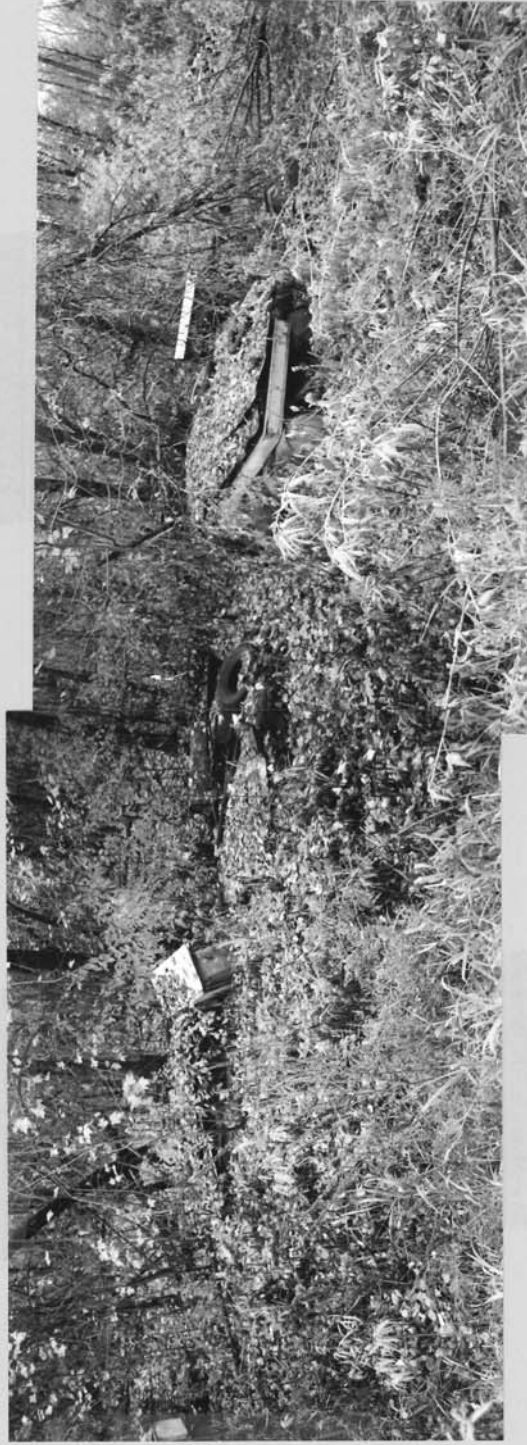
Photo(s) #: 7-8 Date: 2001-10-17 Photographié par: JOCELYNE AUGER
Identification: GUY MAYER INC. Notes: DÉCHETS ET MATÉRIAUX SECS LOT 8181
Municipalité: SAINT-PAUL-DE-L'ILE-AUX-NOIX

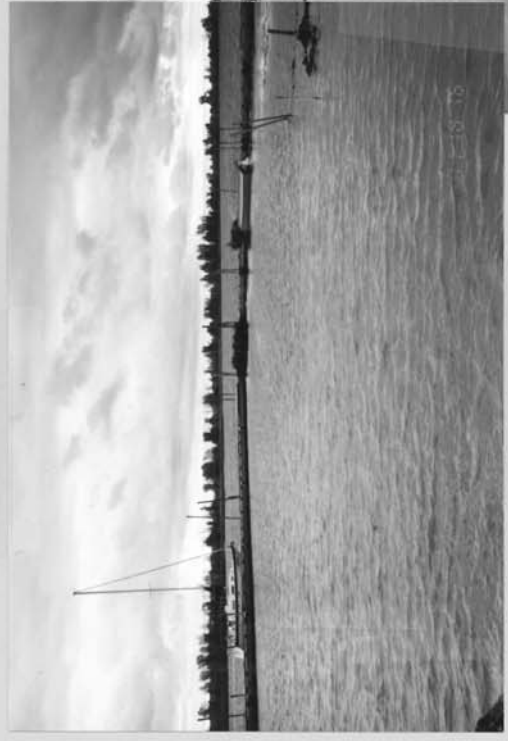
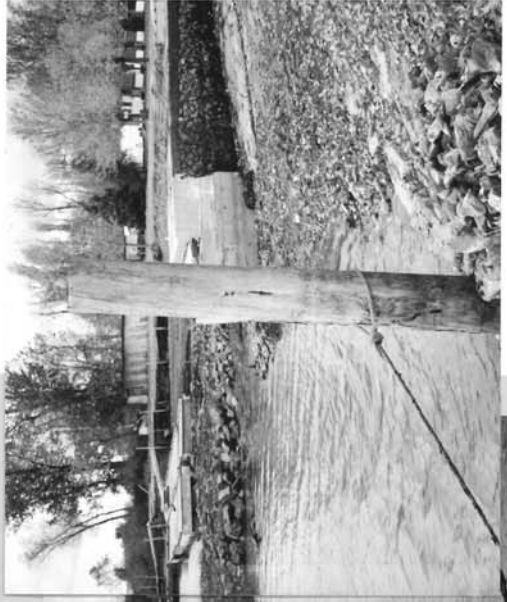
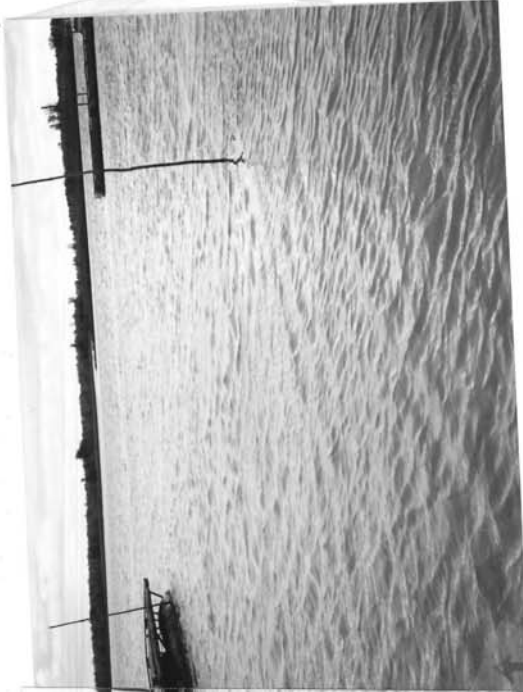
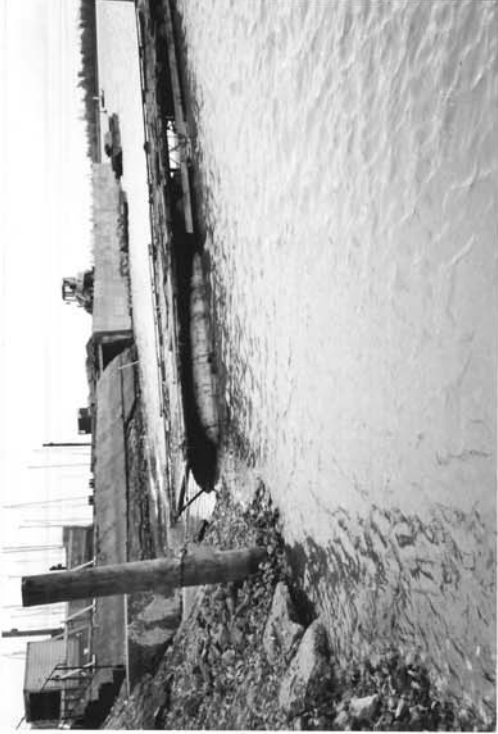
Photo(s) #: ~~00000000~~ 9 à 13 Date: 2001-10-17 Photographié par: JOCELYNE AUGER
Identification : GUY MAYER INC. Notes: SITE DU DRAGAGE DÉLIMITÉ PAR LES GAULES
Municipalité: SAINT-PAUL-DE-LITTLE-AUX-NOIX

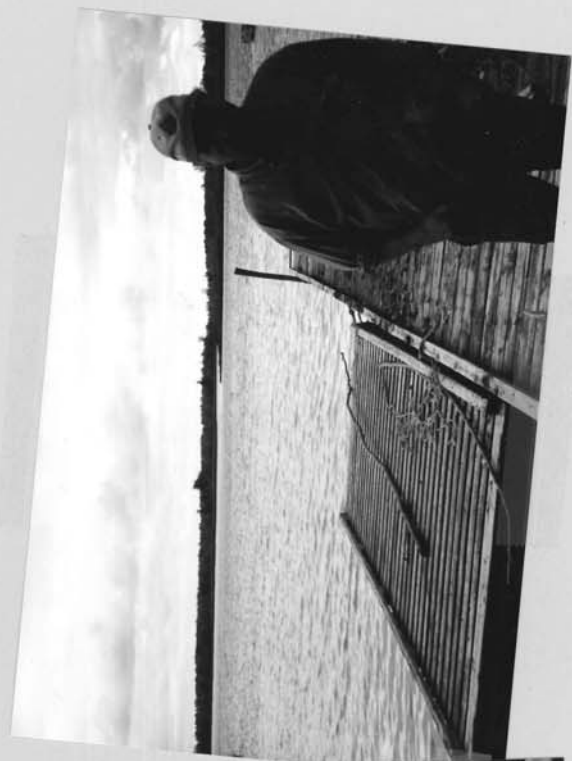
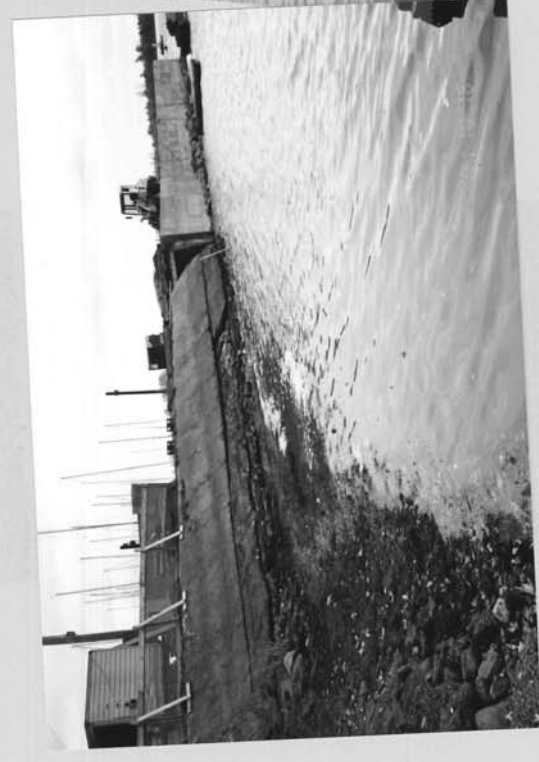
Photo(s) #: ~~000~~ 14-15 Date: 2001-10-17 Photographié par: JOCELYNE AUGER
Identification : GUY MAYER INC. Notes: À GAUCHE QUAI FÉDÉRAL EN AVAL
Municipalité: SAINT-PAUL-DE-L'ÎLE-AUX-NOIX À DROITE M. GUY MAYER

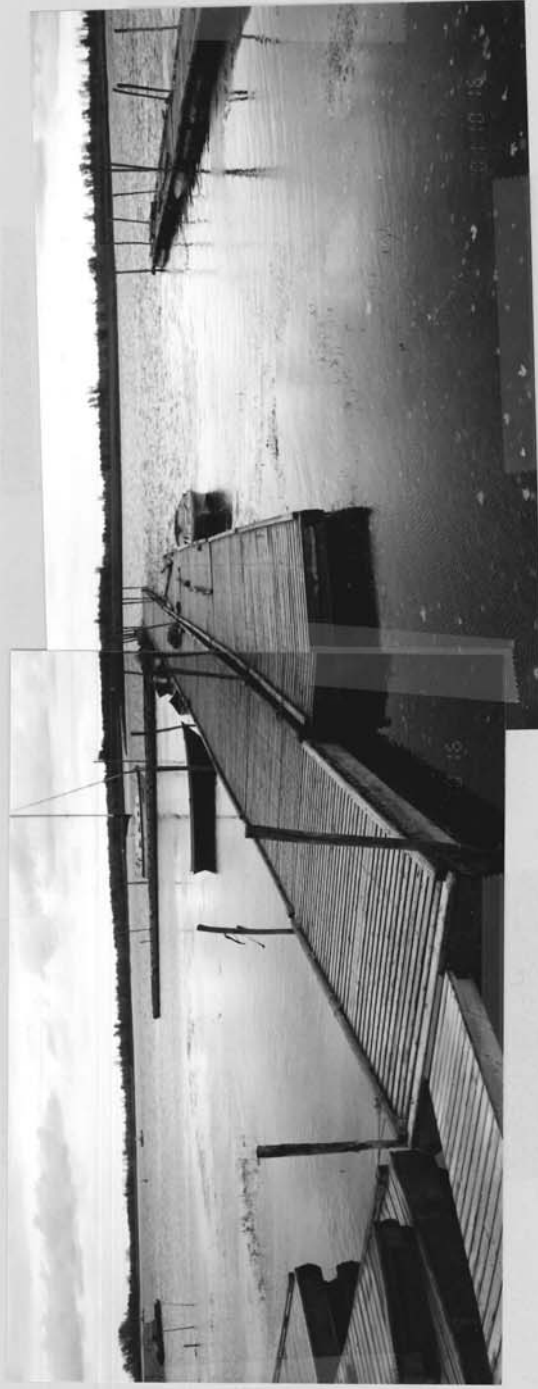
Photo(s) #: ~~000~~ 16-17 Date: 2001-10-17 Photographié par: JOCELYNE AUGER
Identification : GUY MAYER INC. Notes: QUAIS EN AMONT DU DRAGAGE
Municipalité: SAINT-PAUL-DE-L'ÎLE-AUX-NOIX TIRANT D'EAU TRÈS BAS

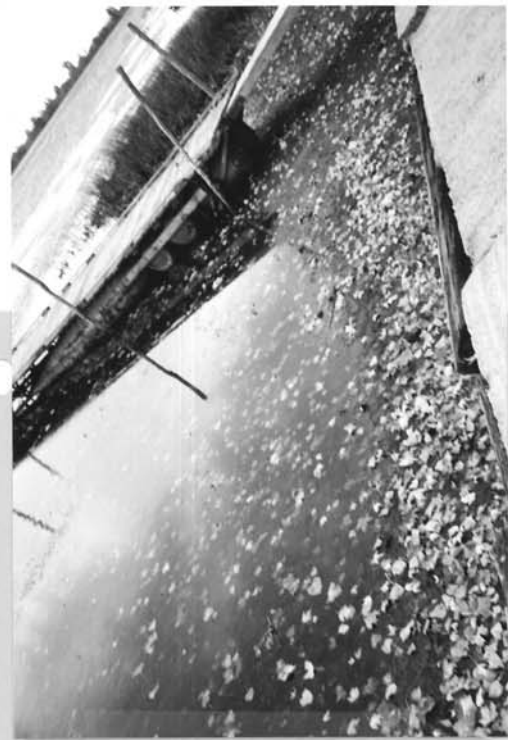
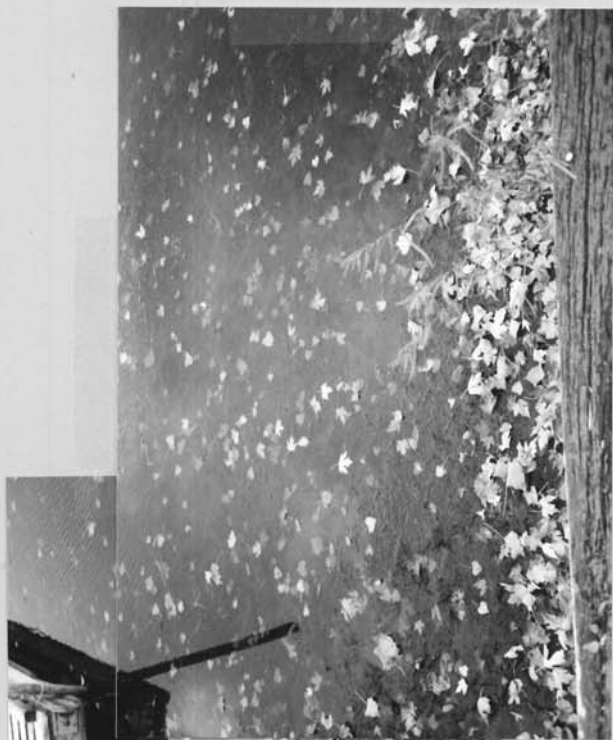
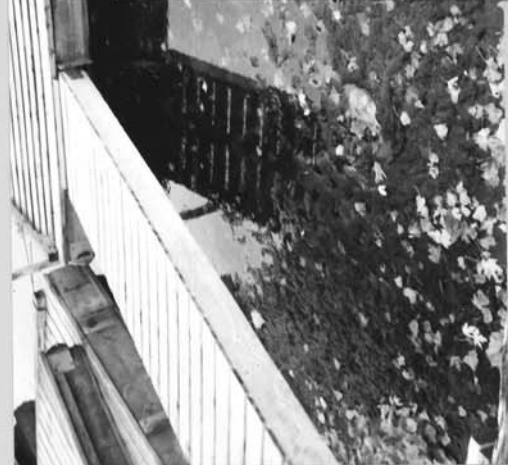
Photo(s) #: 18 à 20 Date: 2001-10-17 Photographié par: JOCELYNE AUGER
 Identification : GUY MAYER INC. Notes: BORDURE DE CIMENT DANS LE LITTORAL
 Municipalité: SAINT-PAUL-DE-L'ILE-AUX-NOIX ET SÉDIMENTS DANS LE LIT DE LA RIVIÈRE

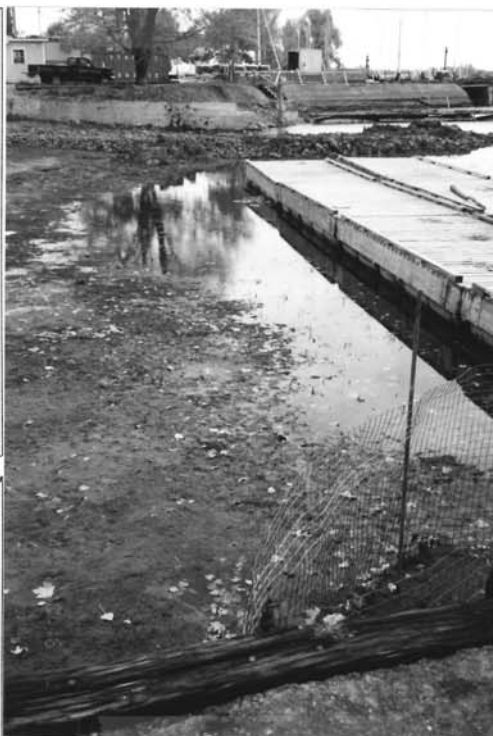
Photo # : 21 Date : 2001-10-17
 Identification : GUY MAYER INC.
 Municipalité : SAINT-PAUL-
DE-L'ILE-AUX-NOIX
 Note : AVANCÉE DU REMBLAI
DANS LE LITTORAL

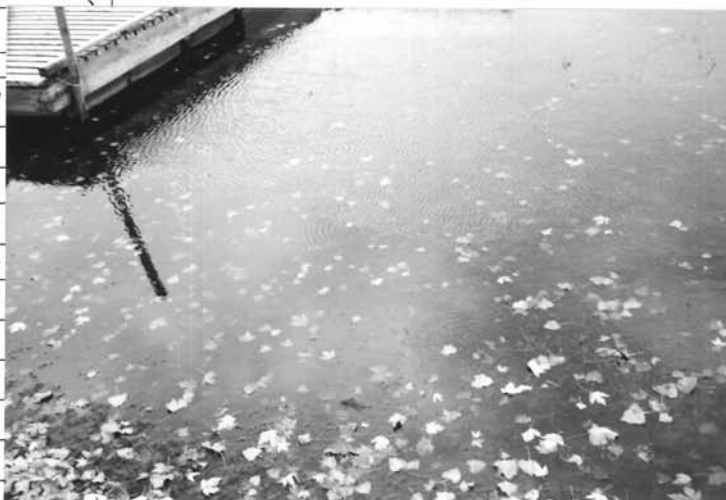
Photo # : 23 Date : 2001-10-17
 Identification : GUY MAYER INC.
 Municipalité : SAINT-PAUL
DE-L'ILE-AUX-NOIX
 Note : NIVEAU D'EAU
AU QUAI
PRÈS BORDURE
EN CIMENT

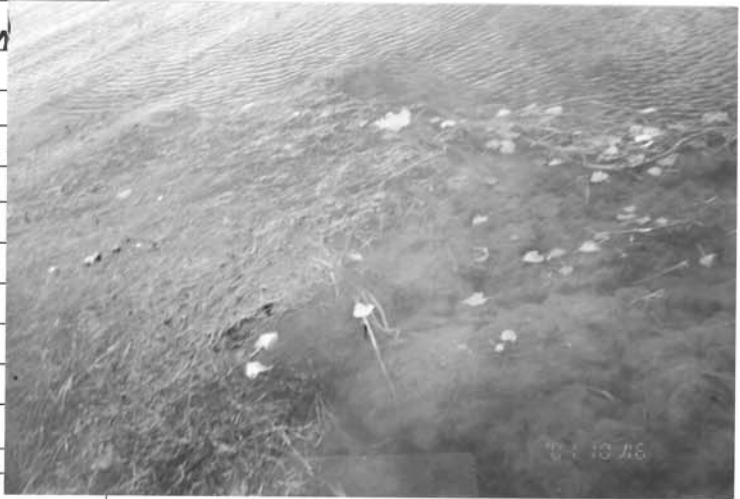
Photo n° : 23 Date : 2001-10-19
Identification : 23
GUY MAYER INC.
Municipalité : SAINT-PAUL-DE-L'ILE-AUX-NOIX
Note :
PROFIL EN
AMONT DU
DRAGAGE

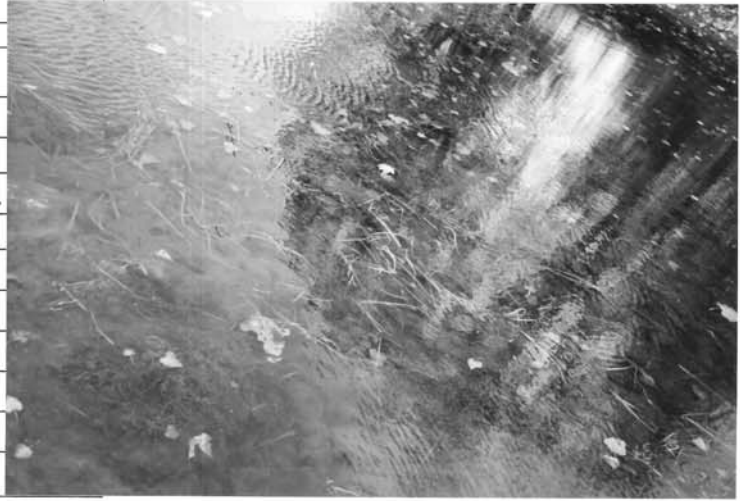
Photo n° : 84 Date : 2001-10-17
Identification : 84
GUY MAYER INC.
Municipalité : SAINT-PAUL-DE-L'ILE-AUX-NOIX
Note :
PROFIL EN
AMONT DU
DRAGAGE

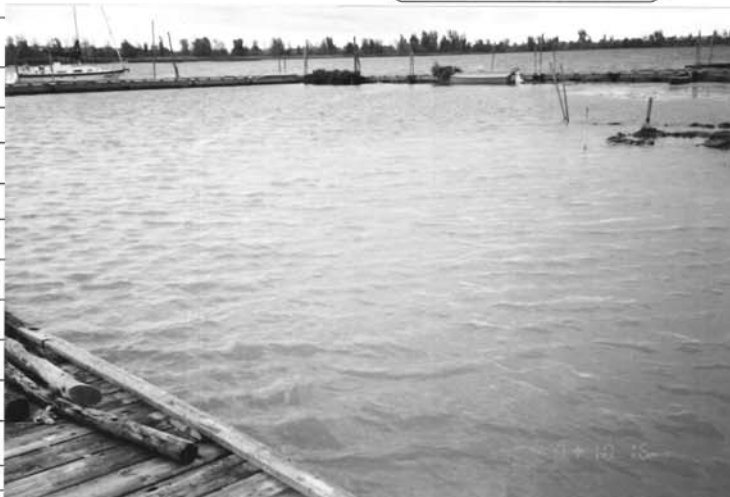
Photo # : 25 Date : 2001-10-17
 Identification :
GUY MAYER INC.
 Municipalité : SAINT-PAUL-DE-L'ILE-AUX-NOIX
 Note : TIRANT D'EAU AU NIVEAU DU DRAGAGE

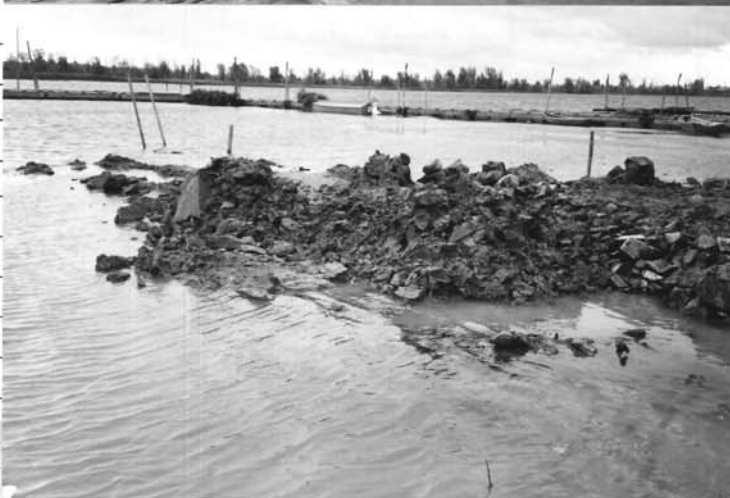
Photo # : 26 Date : 2001-10-17
 Identification :
GUY MAYER INC.
 Municipalité : SAINT-PAUL-DE-L'ILE-AUX-NOIX
 Note :
REMBLAI POUR LA PELLE MÉCANIQUE ET SÉDIMENTS DE DRAGAGE

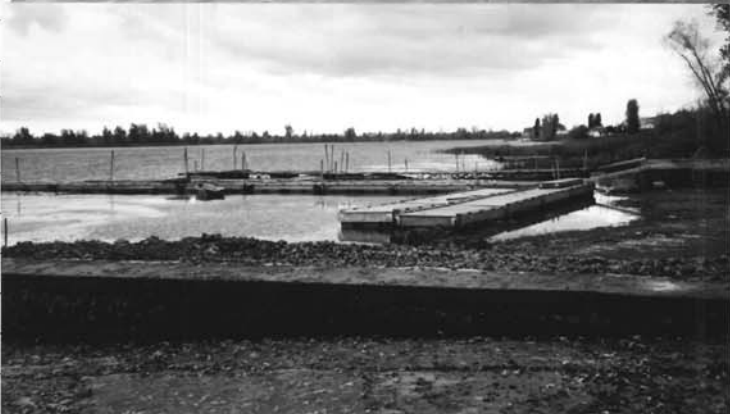
Photo # : 27 Date : 2001-10-17
 Identification :
GUY MAYER INC.
 Municipalité : SAINT-PAUL-DE-L'ILE-AUX-NOIX
 Note :
CHEMIN DE PIERRE DANS LE LITTORAL POUR PELLE MÉCANIQUE
