Objet : Demande d'accès à l'information concernant les lots 2 766 923 et 2 766 899
du cadastre du Québec.

Date de l'inspection :	2009 année	Avril mois	28 jour	Heure d'arrivée :	09hrs 19 m	Heure de départ :	10 hrs 02 m
Date de rédaction :	2009 année	Mai mois	1 ^{er} jour	No dossier (gestion documentaire) : 7610-15-01-00637-03			
Technicien, technicienne : Guillaume Potvin, CCEQ.				Accompagné de : Non applicable			
No intervention (SAGO) : 300479638				No document (SAGO) : 400580544

But : Saint-Hippolyte / Régie de Police de la Rivière-du-Nord, vérifier le bien fondé de la plainte concernant l'implantation d'un champs de tir dans une sablière située sur la 388e avenue, qui est source de bruit et source possible de contamination par l'utilisation de balles au plomb. Vérifier si un certificat d'autorisation est nécessaire pour cette activité. Vérifier s'il y a exploitation d'une sablière à cet endroit et si un C.A. est nécessaire pour cette activité.

Lot 2 766 899 cadastre révisé du Québec
Lots 19A et 19D, 10^{ème} rang, cadastre de la paroisse de
Saint-Hippolyte.
Chemin d'accès en face du 137, 388^{ème} Avenue
Saint-Hippolyte (Québec)

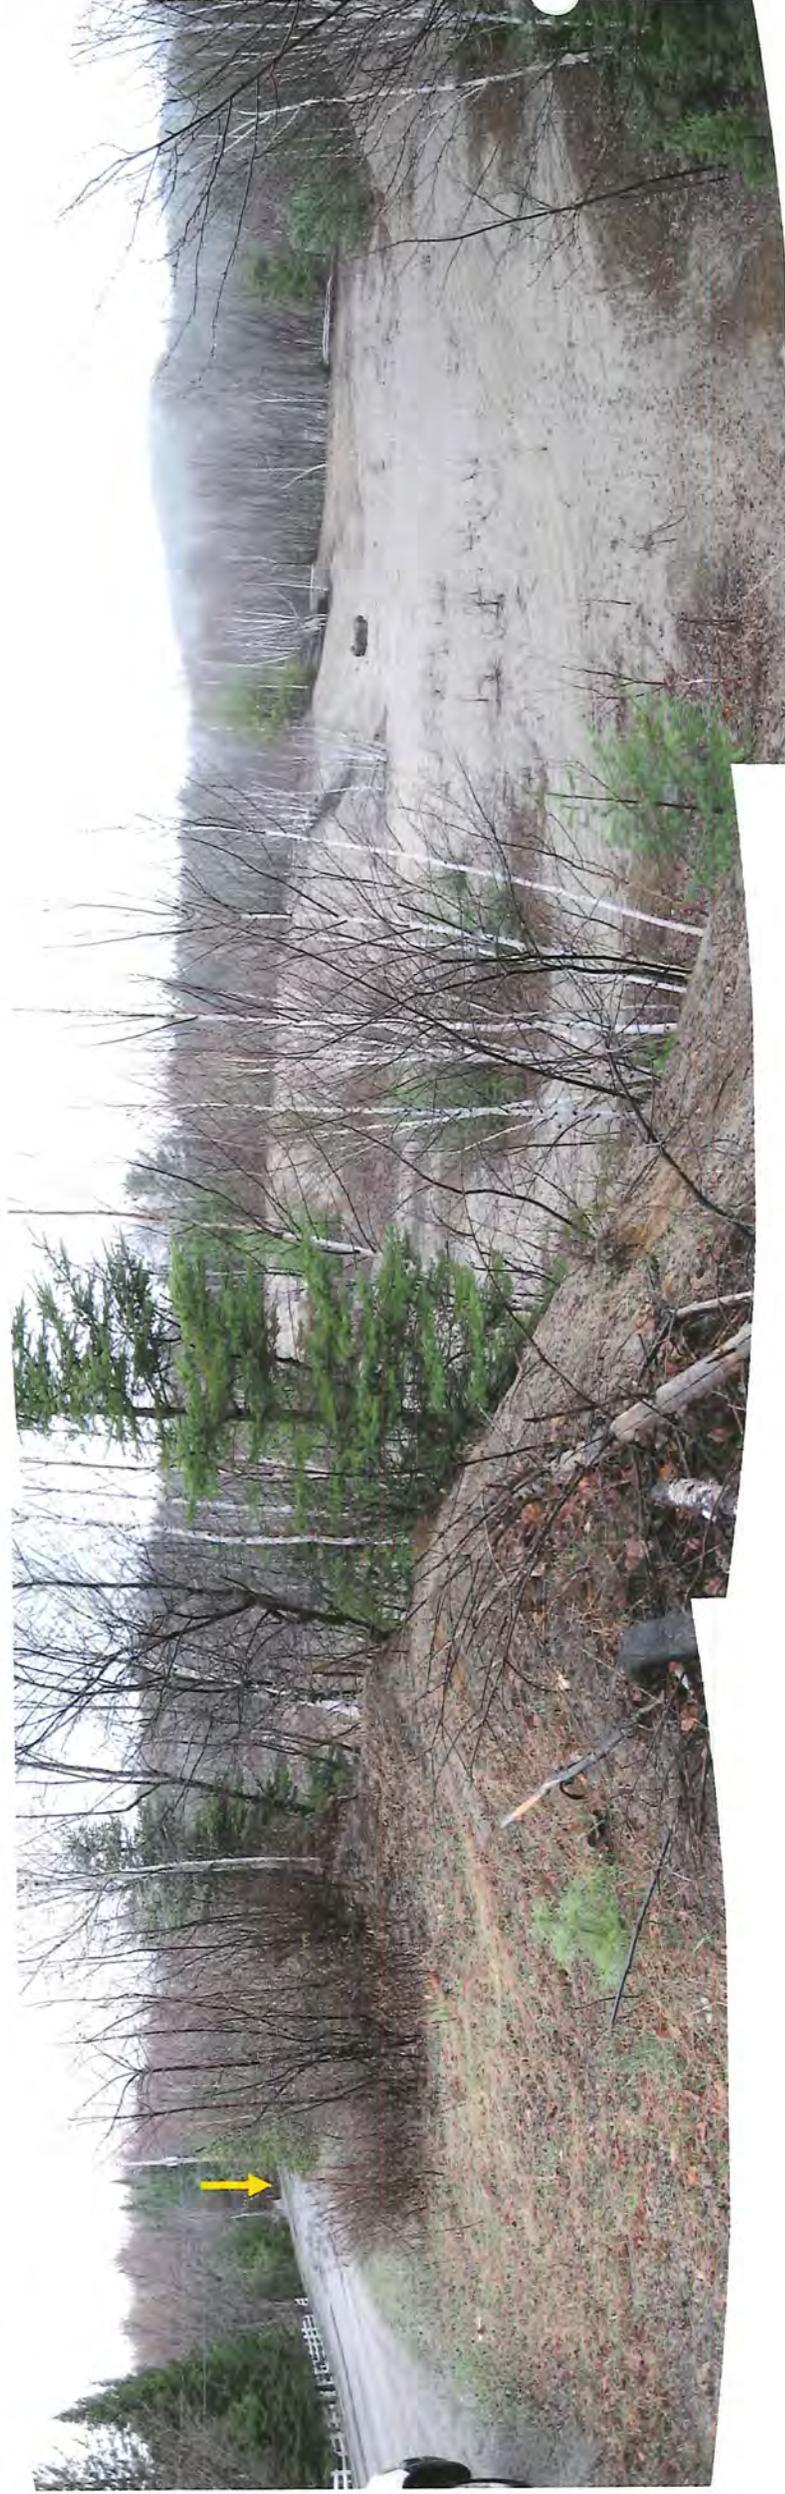
Nom : M. Martin Saint-Louis (Excavation Martin Saint-Louis et Fils inc.) Municipalité : Saint-Hippolyte N/D : 7610-15-01-00637-03 Date : 28 avril 2009 Photo # : 1

1. Une section visible le long de la 388^{ième} avenue qui semble peu ou pas exploitée. Il n'y a que des traces de passage de VTT sur le sable au sol (photo no. 1).
2. La seconde section plus éloignée semble avoir été exploitée récemment. Les observations suivantes ont été effectuées dans cette section qui n'est pas visible du chemin public ;

Note : Vue générale de la sablière à partir de l'emprise de la 388^{ème} Avenue. Cette section qui est visible du chemin public ne semble pas avoir fait l'objet de circulation de véhicules lourds ou d'extraction récente d'agrégats. À gauche, la 388^{ème} Avenue. La flèche jaune montre l'entrée de la résidence du 128.

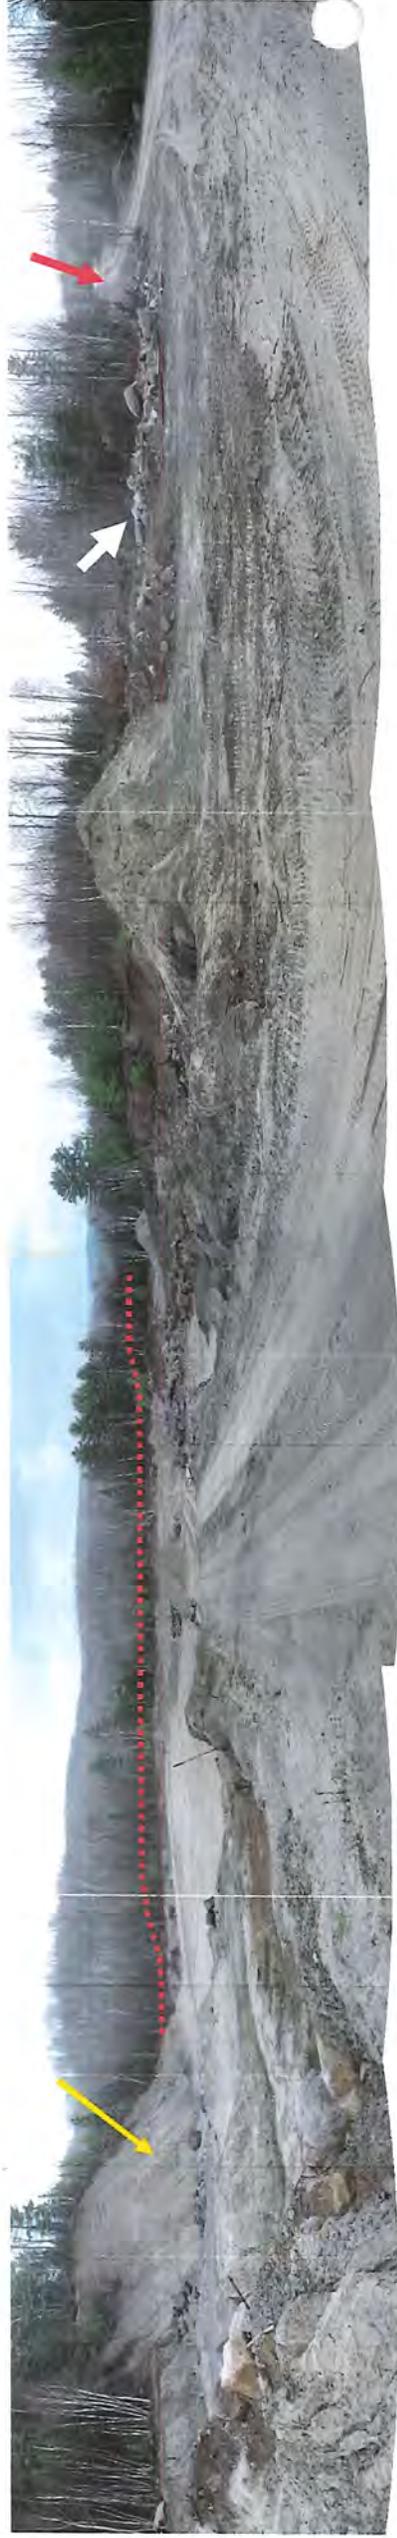
Photo # : 2

Note : Vue générale de la sablière à partir du chemin d'accès. La flèche jaune montre le front d'extraction principal (voir croquis no. 1). La flèche rouge montre le chemin d'accès à partir de la 388^{ème} Avenue. Au moment de prendre la photo j'entends le bruit de l'eau de la rivière qui cascade. La rivière se trouve dans le secteur de la ligne pointillée rouge. La flèche blanche montre l'endroit où des matériaux secs (déchets) sont présents (voir photo nos. 3 et 7).

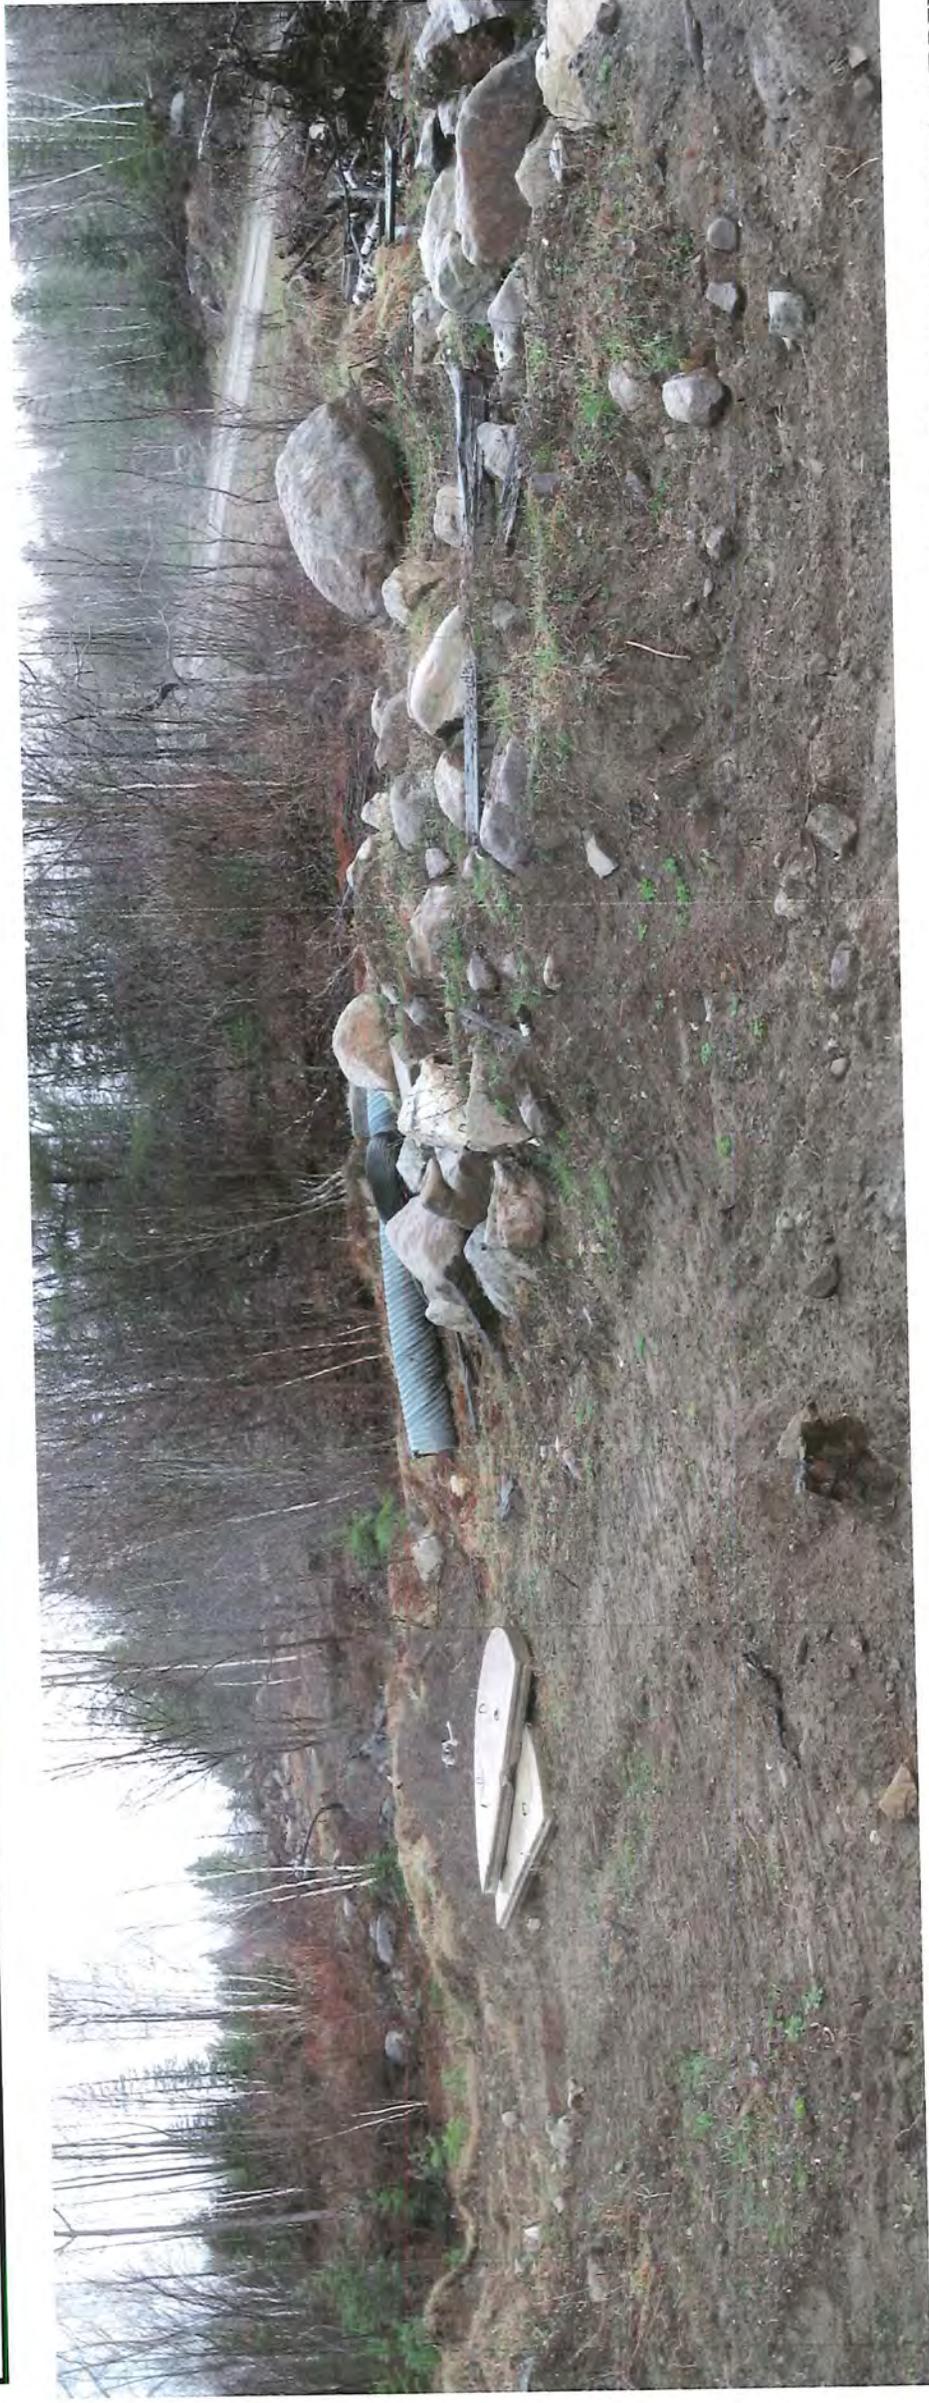
Photo # : 3

Je note un tas de déchets solides au sol, des bouts de conduites de plastique PVC normalement utilisés pour des conduites d'aqueduc (photo no. 4) et un second tas ; des résidus d'incendies, des pneus hors d'usage (environ 8), des ponceaux de métal et des résidus de couvercles de béton (voir photos nos. 3, 4 et 7).

Note : Matières résiduelles non fermentescibles sur les lieux. Couvertures de béton, vieux ponceaux endommagés, pneus hors d'usage et à droite, résidus d'incendies. À droite, le chemin d'accès à l'aire d'extraction.

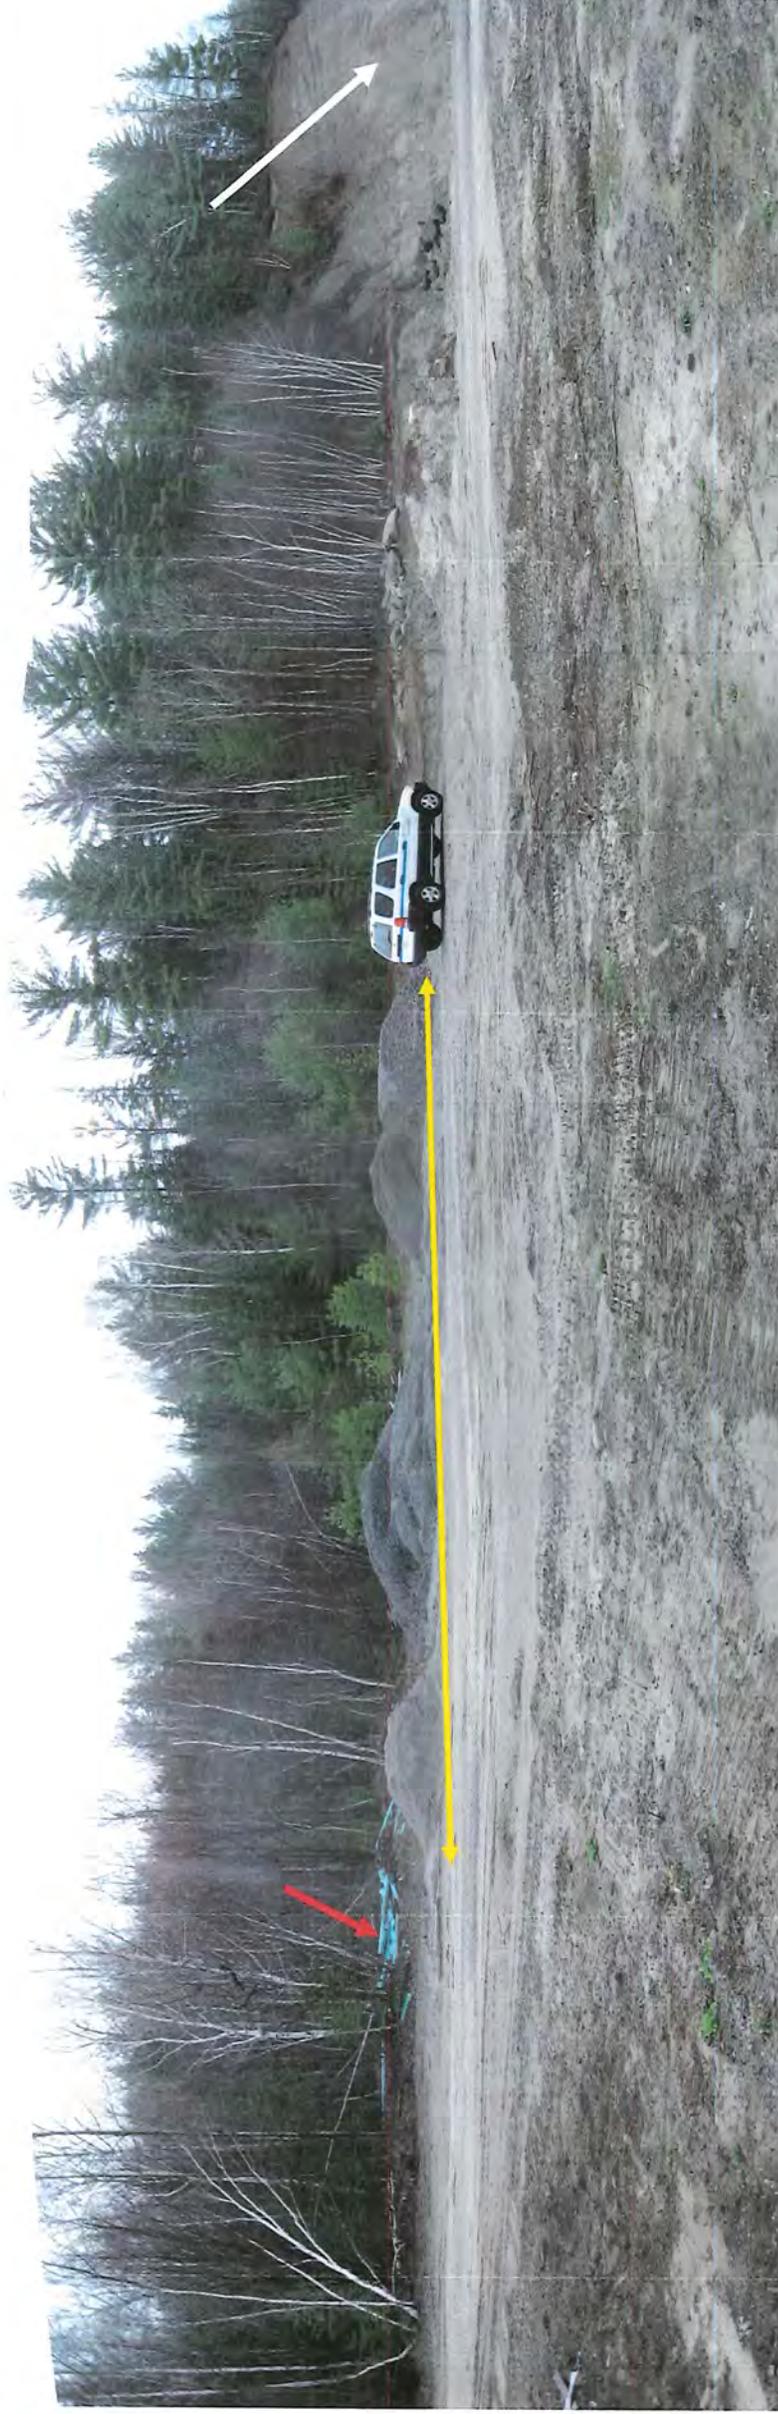
Nom : M. Martin Saint-Louis (Excavations Martin Saint-Louis et Fils inc.) Municipalité : Saint-Hippolyte N/D : 7610-15-01-00637-03 Date : 28 avril 2009 Photo # : 4

Je note la présence d'un front d'exploitation de sable et une zone d'entreposage d'agrégats (pierres concassées) (photos nos. 4 et 5). Je localise également un tas de terre végétale. Les seuls équipements sur place sont : un chargeur sur roues non identifié à une compagnie en particulier. Le chargeur est immatriculé 53-54 . La porte de la cabine du chargeur est ouverte et il y a plusieurs traces du passage du chargeur au sol (photo no. 5). Il y a également des accumulations de pierres rondes sur place et un tas de terre végétale mis en réserve (voir croquis no. 1).

Note : Flèche jaune : Des agrégats qui semblent venir d'un autre endroit que le site de la sablière de par sa composition géologique sont entreposés en tas (référence au croquis no. 1). La flèche rouge désigne un tas de morceaux de conduites en PVC de couleur turquoise qui sont généralement utilisés pour des conduites de réseaux d'aqueduc. La flèche blanche désigne ce qui semble être le front d'exploitation principal de sable.

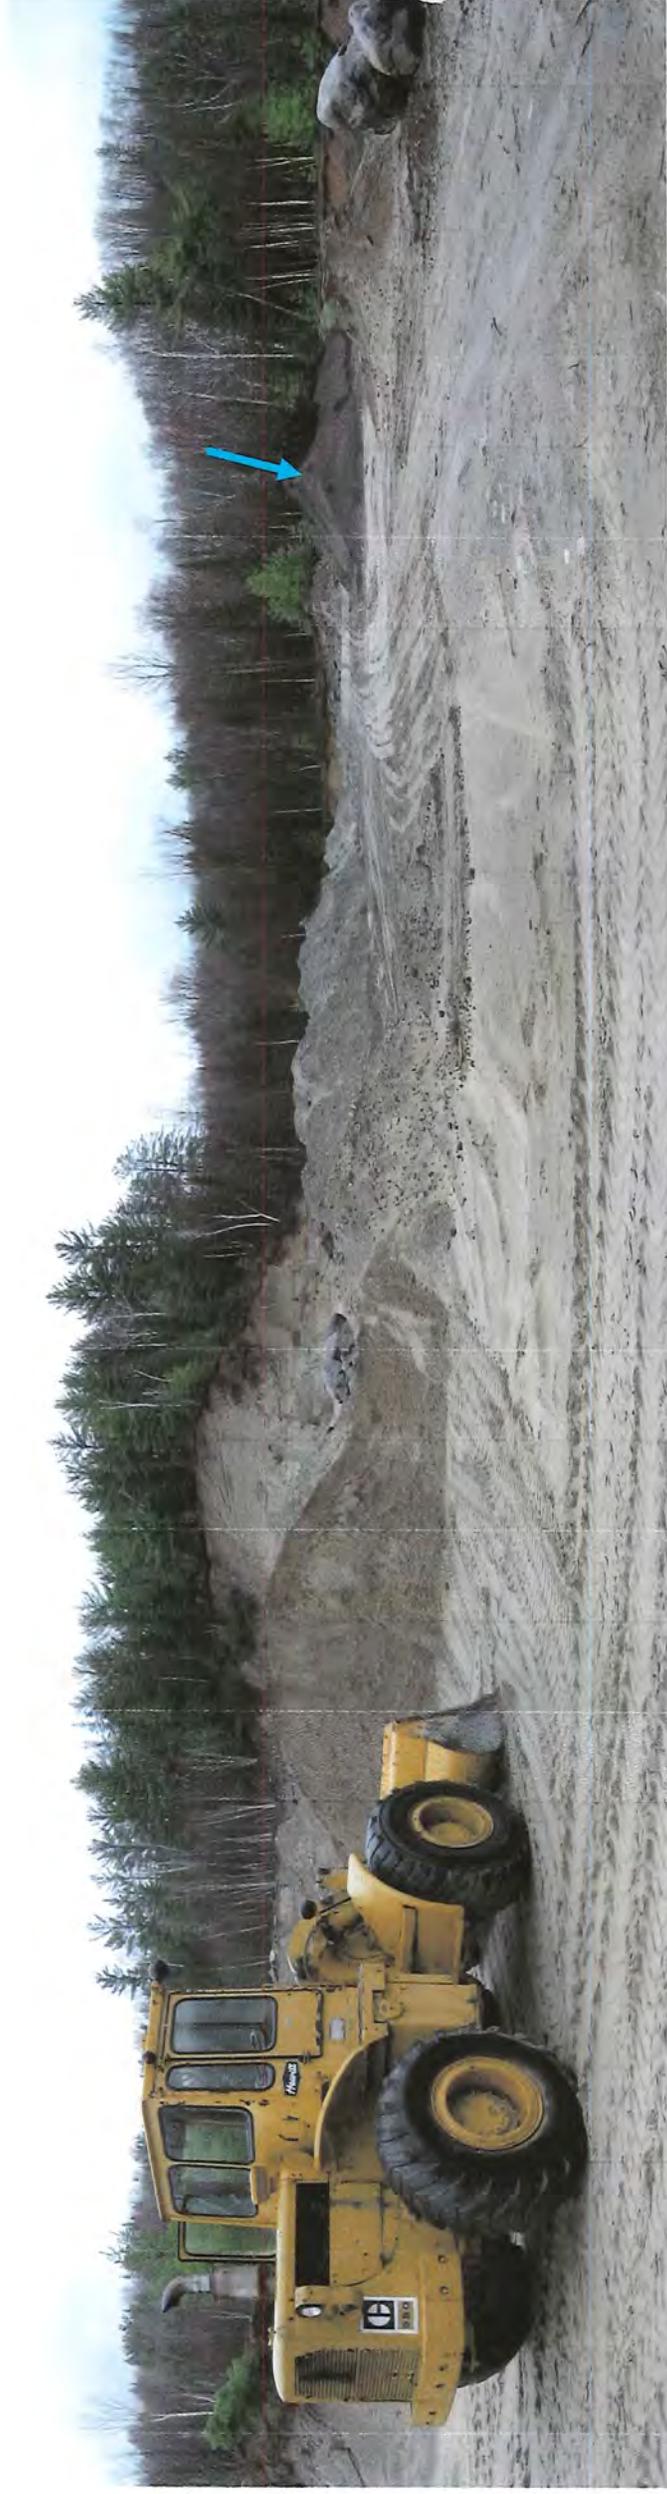
Photo # : 5

Note : Un chargeur sur roues est en place. Le chargeur n'est pas identifié à un nom de compagnie. Il est immatriculé VC61841. La porte de la cabine était ouverte. Je note la présence de traces du passage du chargeur sur le sable au sol. La flèche bleue montre un tas de terre végétale mis en réserve.

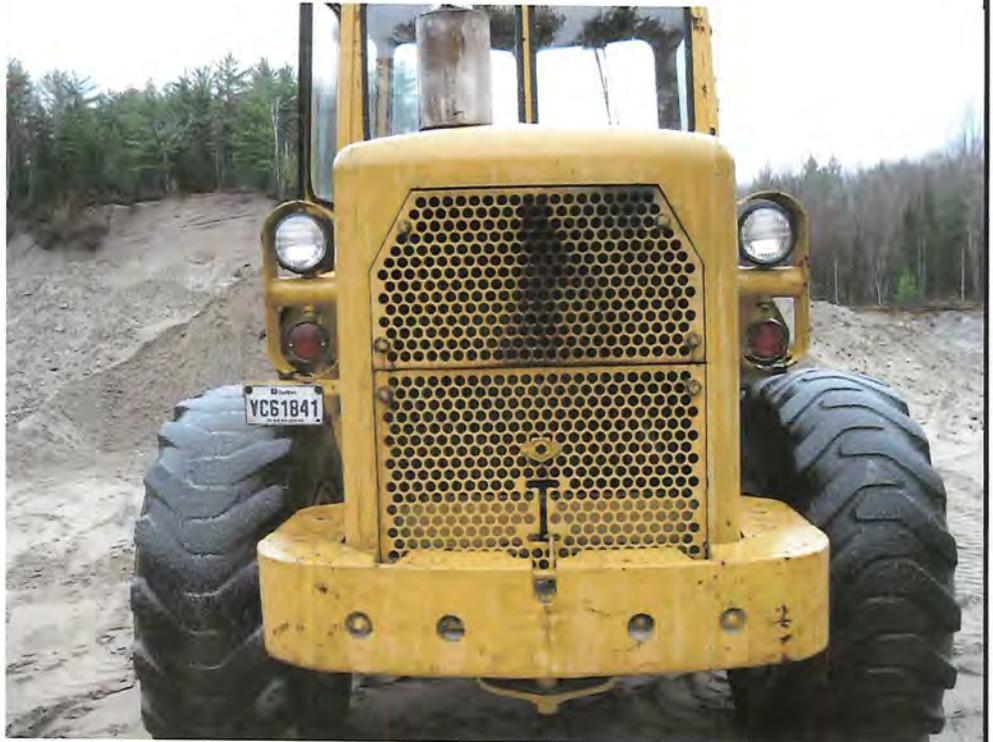
Photo # 6 :

Note : Autre vue du chargeur sur roues avec le numéro d'immatriculation.

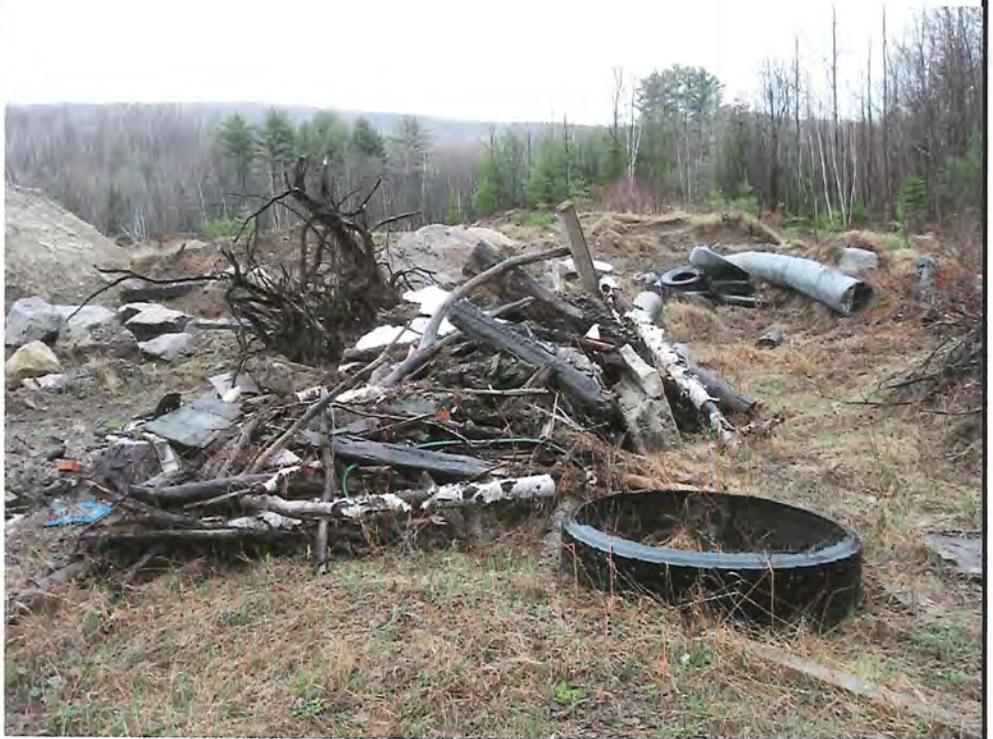
Photo # 7:

Note : Autre vue des matières résiduelles présentes. Je note : des résidus d'incendies, des pneus, des couvercles de bétons, des ponceaux de métal.

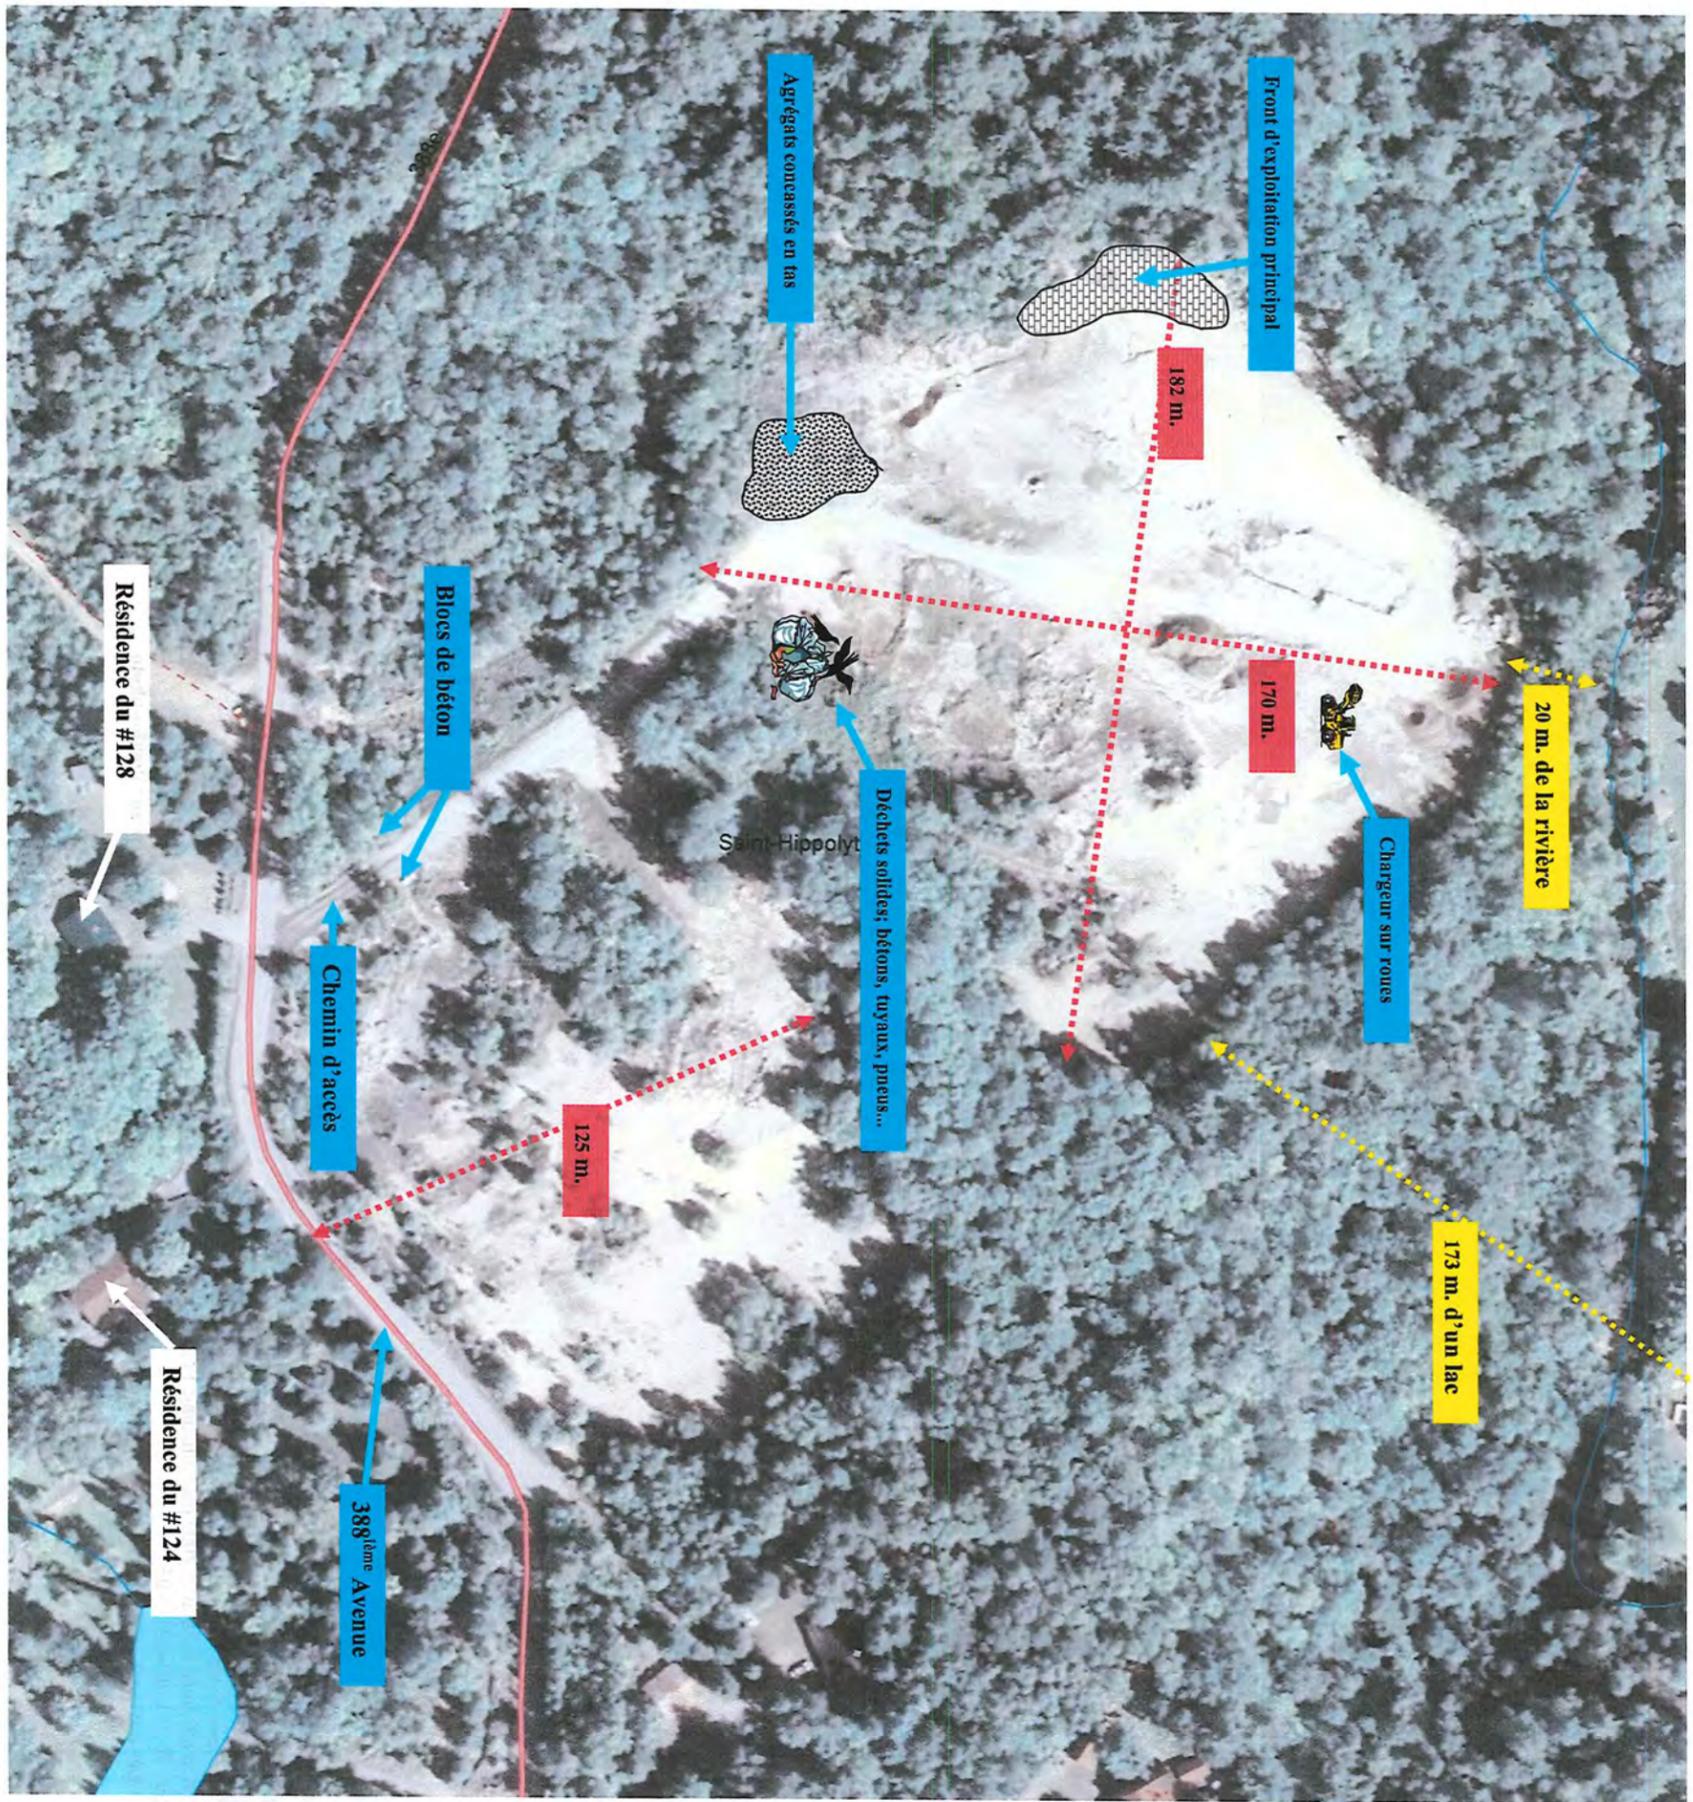
CROQUIS # 1

J'ai reporté mes observations et pris des photographies que j'ai reportées sur les croquis no. 1 et 2 de ce rapport.

Sablière Martin Saint-Louis (Excavation Martin Saint-Louis et Fils inc)
388^{ème} avenue, Saint-Hippolyte
Inspection effectuée le 28 avril 2009 par Guillaume Potvin, tech, MDDEP.
No/Réf : 7610-15-01-00637-03
Note : Les distances sont reportées de la réalité du terrain. Les ajouts sont effectués de façon approximative sur l'ortho-photo.

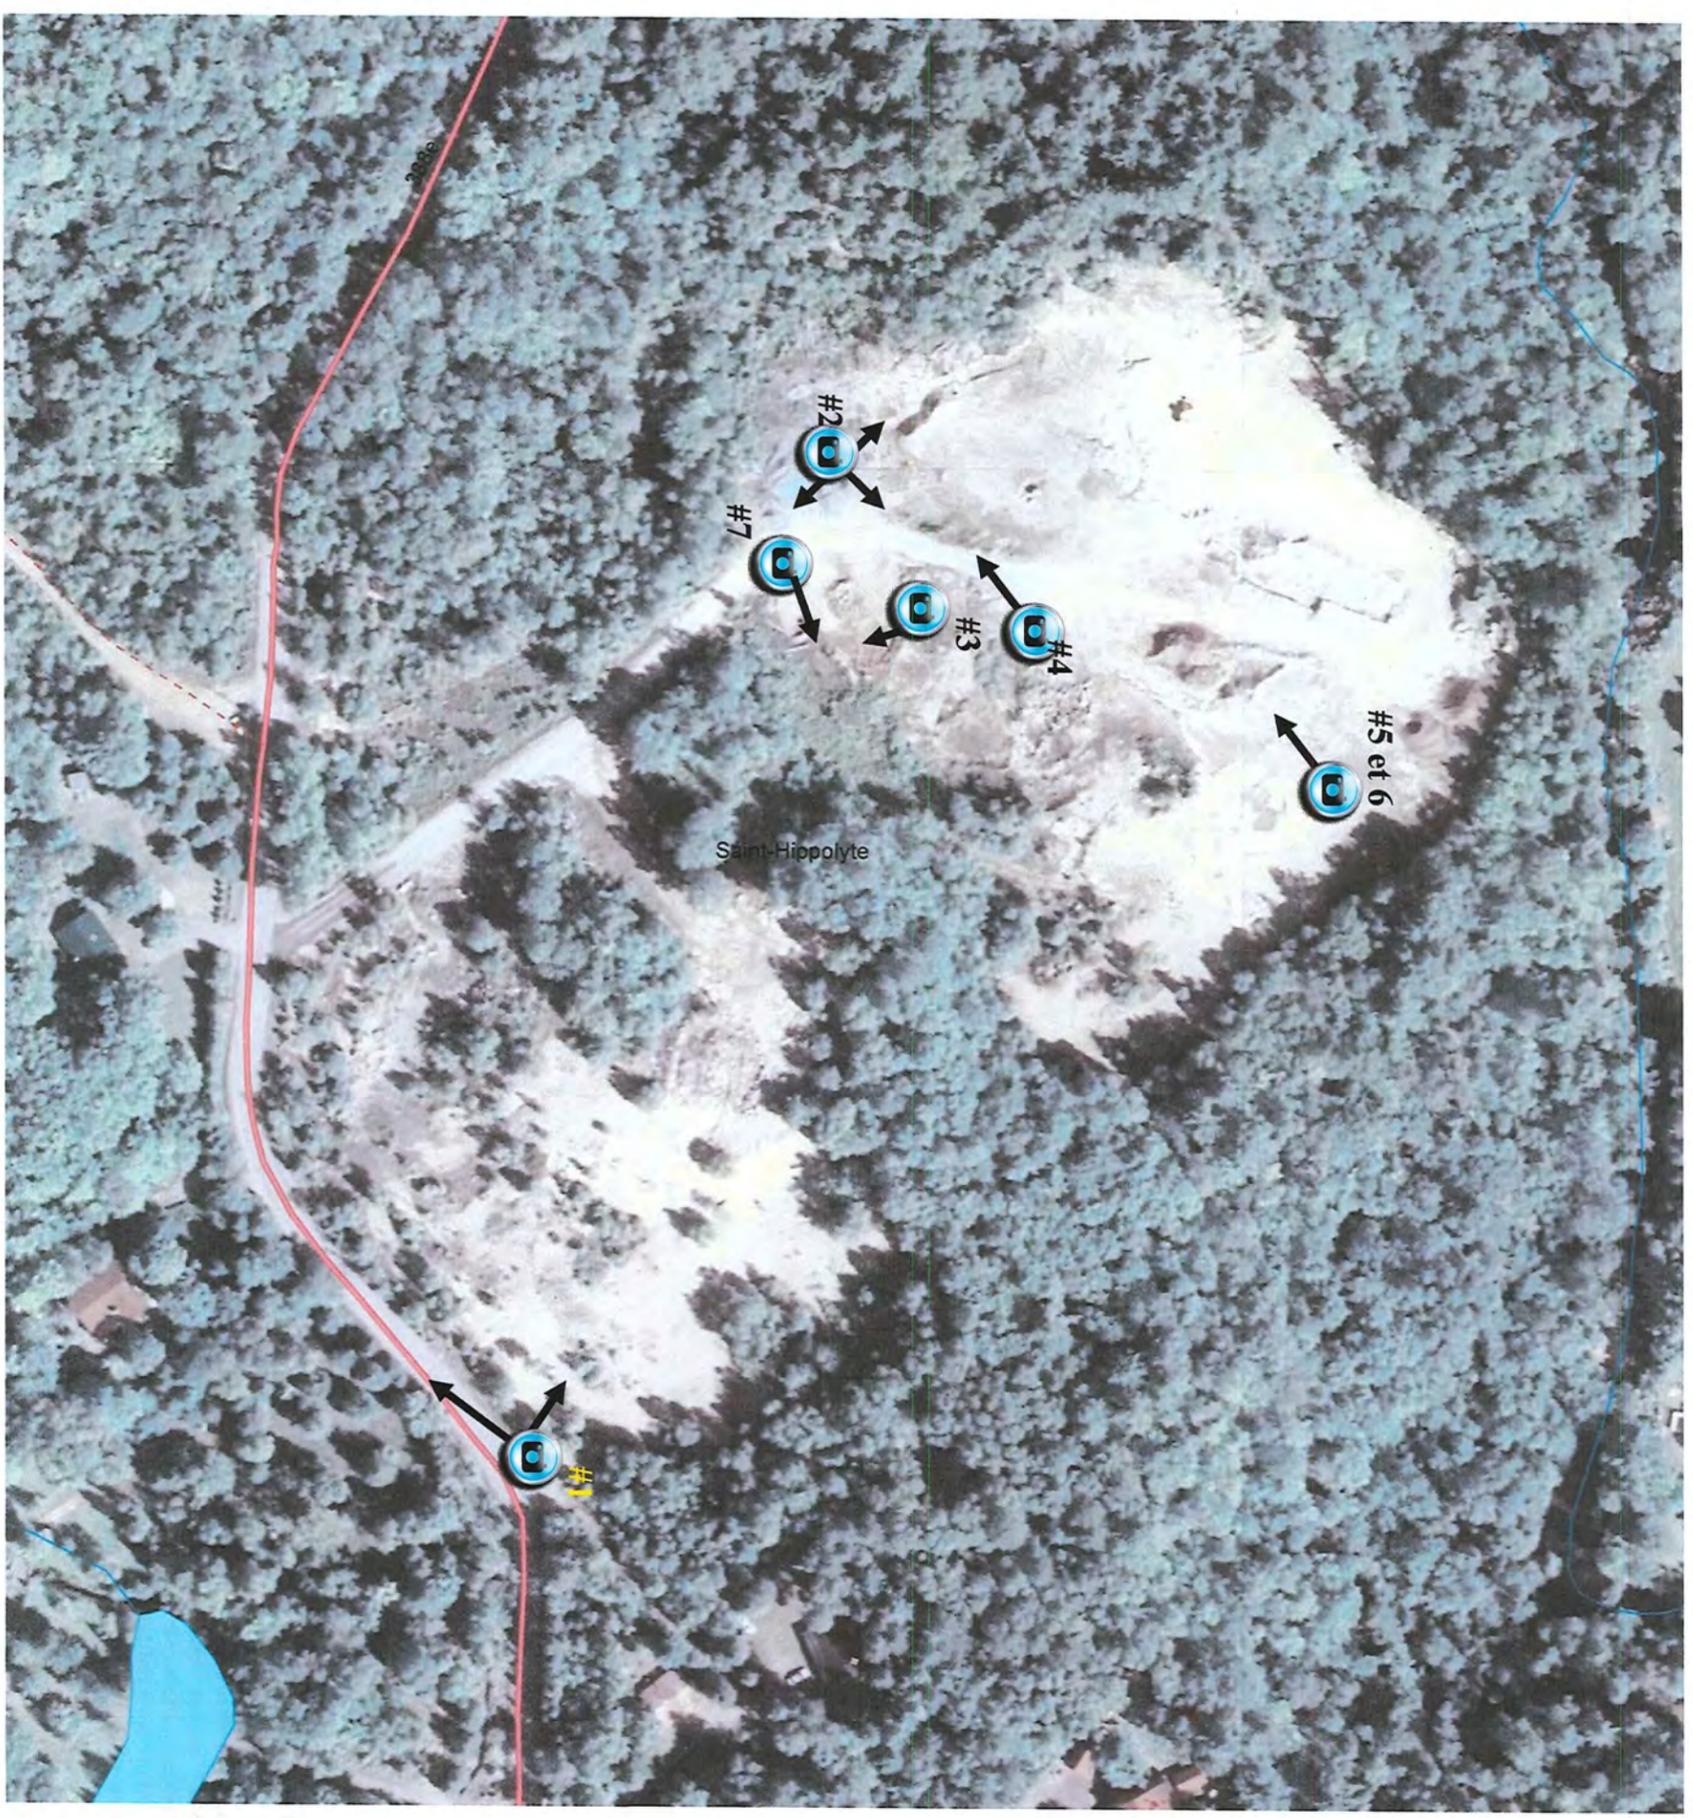
Sablière Martin Saint-Louis (Excavation Martin Saint-Louis et Fils inc)
388^{ème} avenue, Saint-Hippolyte
Inspection effectuée le 28 avril 2009 par Guillaume Potvin, tech, MDDEP.
No/Réf : 7610-15-01-00637-03
Note : Les distances sont reportées de la réalité du terrain. Les ajouts sont effectués de façon approximative sur l'ortho-photo.
