RAPPORT D'INSPECTION

. BUTS : Vérifier si les connectifs du silo de bran
de scie sont complètes.

N° de demande : 200688150	Type de demande : Plainte à caractère environnemental
Objet de la demande : Design Mag - St-Bruno-de-Monterville Plainte relative aux rejets de poussières et autres contaminants.

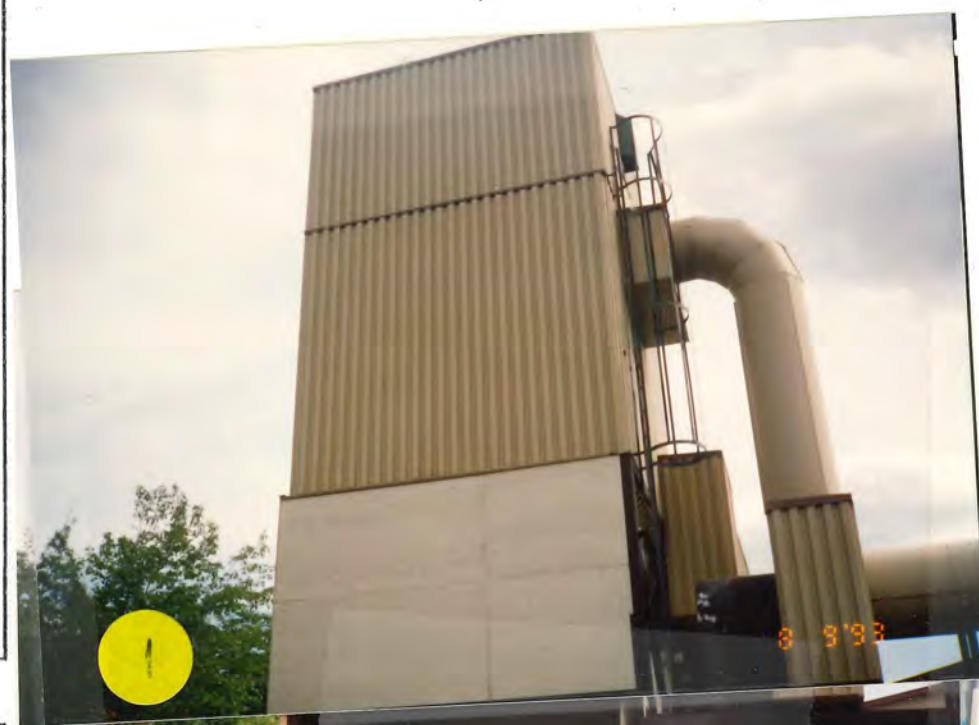
J'ai constaté que des panneaux de bois ont été installés ^{de chaque} côté de l'aire de déchargement du bran de scie jusqu'au sol.

Photo #: 1-2-3 Date: 93-9-8
Ident.: J. Gajoie & fils
2300 baul laurier
St-Bruno
Note: Vue des améliorations
pour le déchargement
du tron de scie

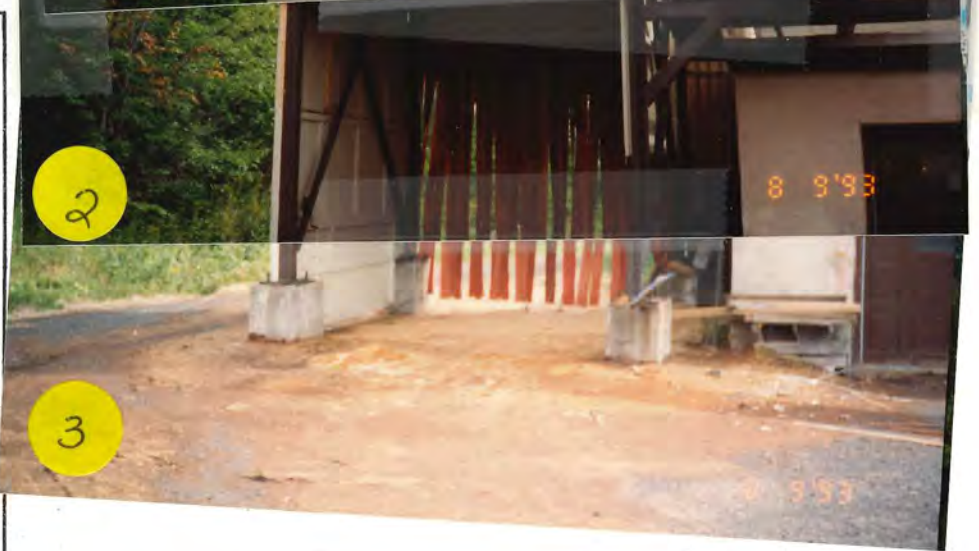
Photo #: 4 Date: 93-9-8
Ident.: J-G Gajoie & fils
2300 baul laurier
St-Bruno
Note: Barrière de plastique
à l'entrée des camions

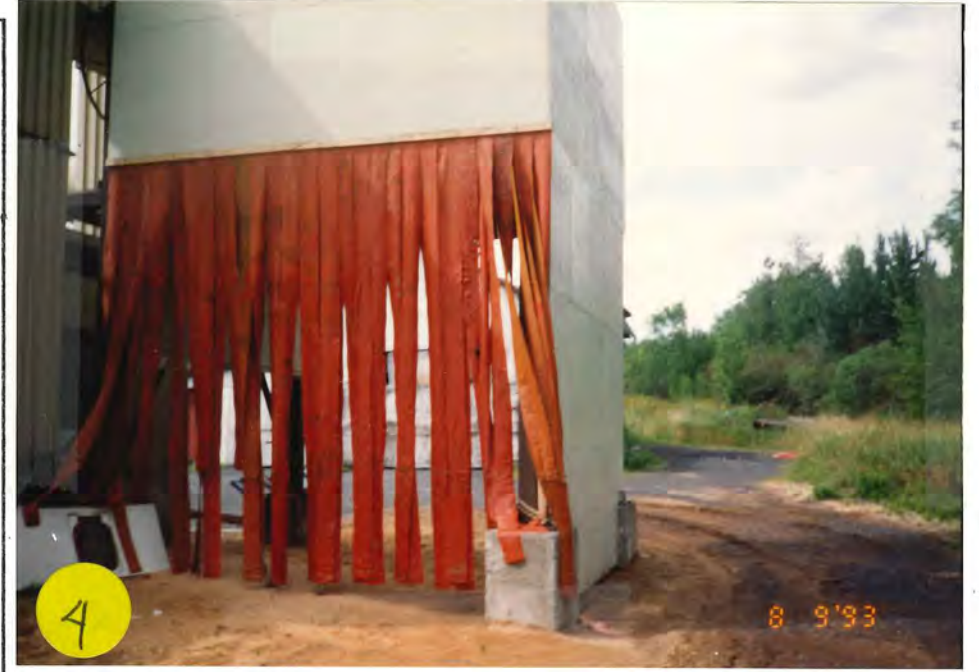
A l'endroit où les camions entrent, un panneau de bois descend plus bas que la sortie du silo. De plus, des bandes de toiles de plastiques ont été installées. Celles-ci descendent jusqu'au sol. Il y aura des bandes de toiles à la sortie des camions.

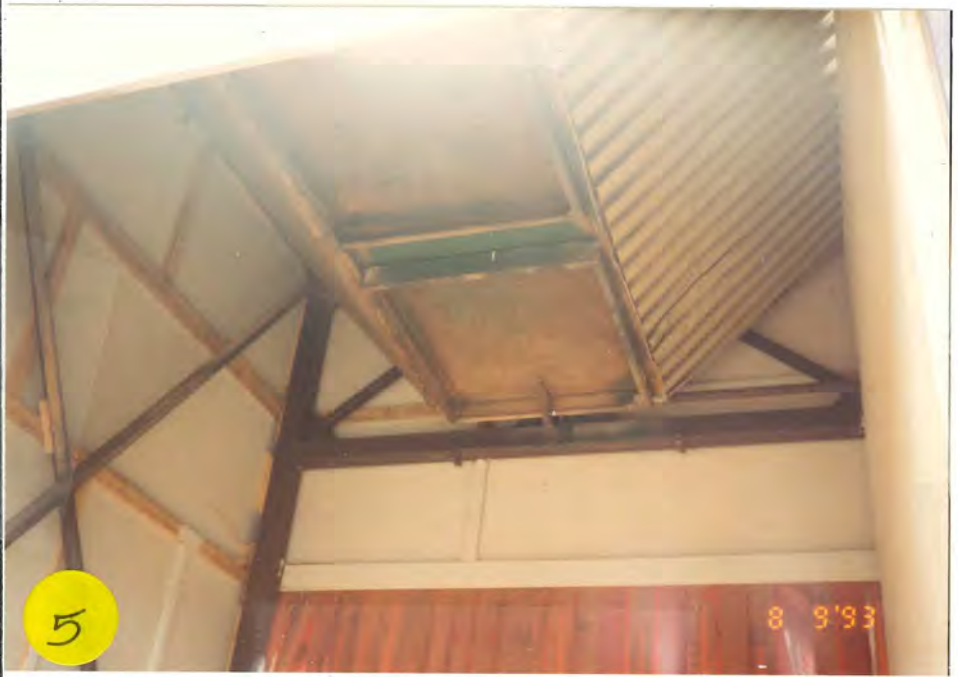
Photo #: 5 Date: 93-9-8
Ident.: J-G Lajoie & fils
2300 boul Laurier
St-Bruno

Note: Dessous de la
sortie du ^{silo} camion de
scie

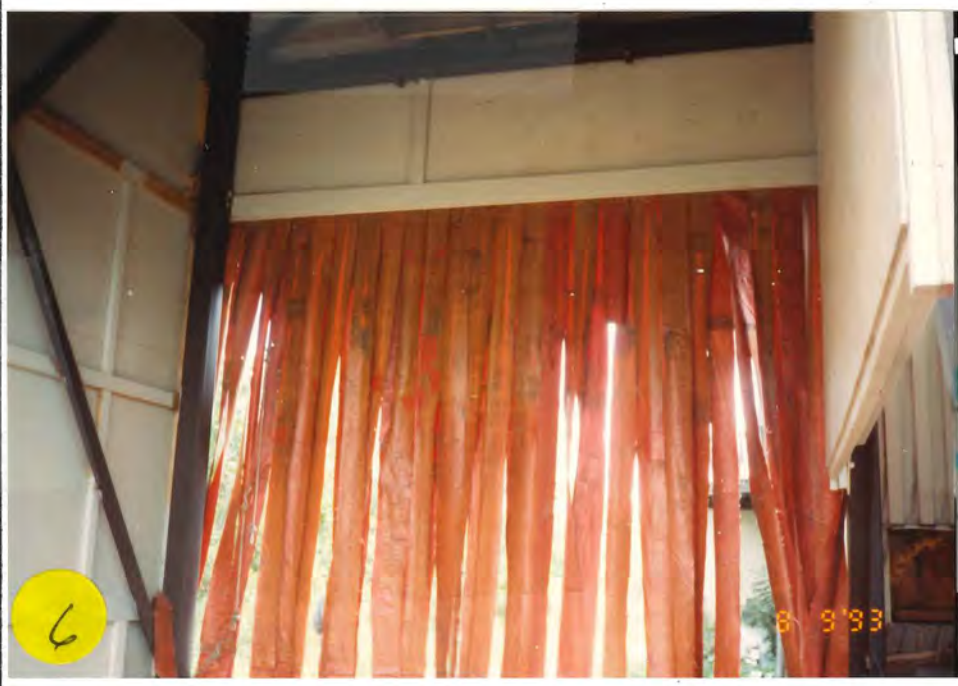
Photo #: 6 Date: 93-9-8
Ident.: J-G Lajoie & fils
2300 boul Laurier
St-Bruno

Note: bande de plastique
à l'entrée des
camions

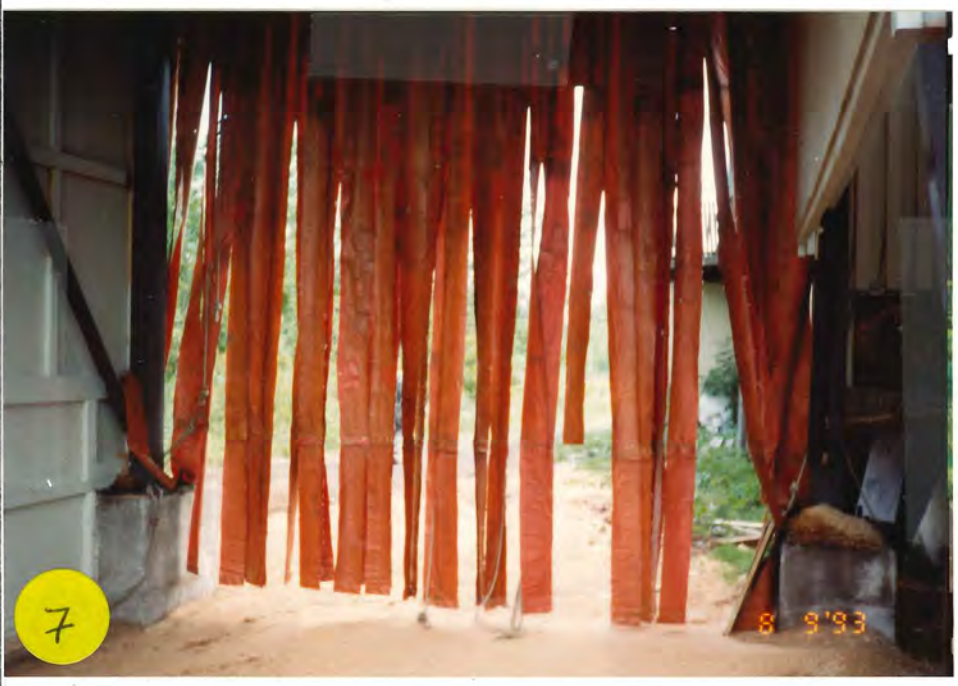
Photo #: 7 Date: 93-9-8
Ident.: J-G Lajoie & fils
2300 boul Laurier
St-Bruno

Note: Entrée des
camions

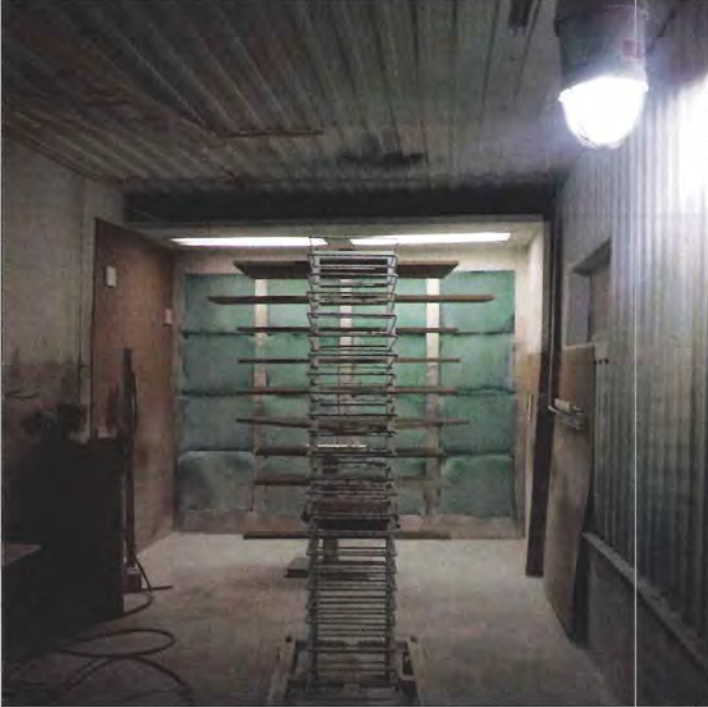
L'entreprise a une salle de peinture munie de filtre (photo 1), ventilateur et d'une cheminée d'au moins 5 mètres (photo 2). Les produits utilisés sont de la laque claire et opaque, scellant, top coat et solvant. En conséquence, l'entreprise produit des MDR en lien avec ces produits qui sont disposés par **art. 23-24**

DSCF2054.JPG
Photo 1: Salle à peinture

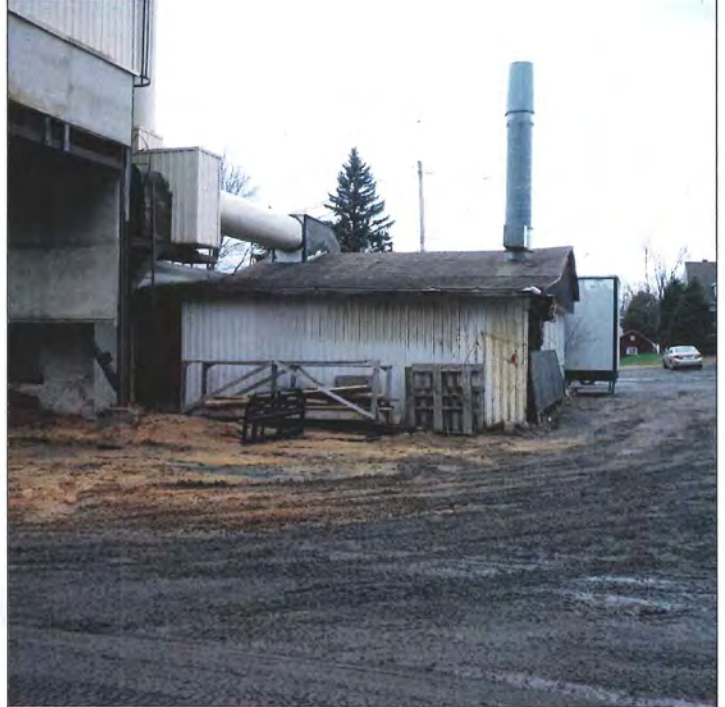
DSCF2061.JPG
Photo 2: Cheminée de la salle à peinture

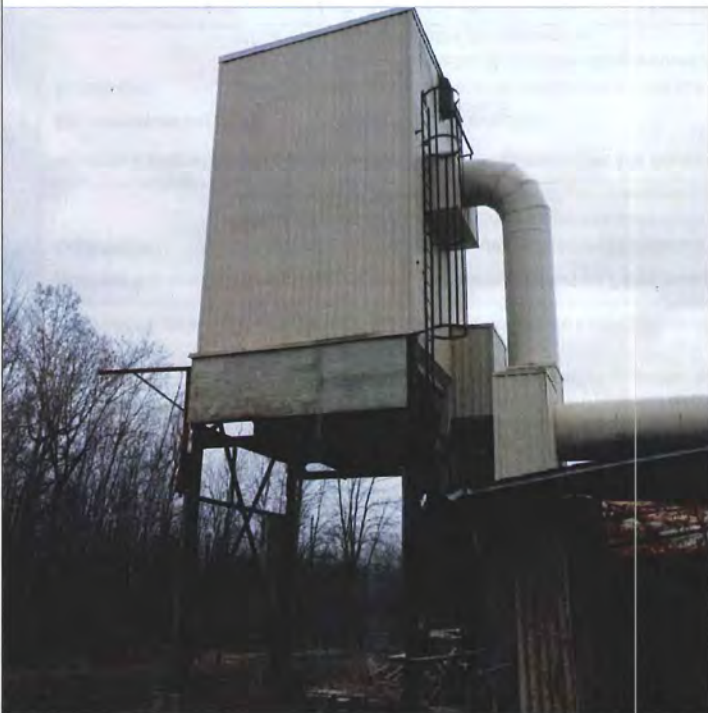
Le dépoussiéreur est relié à la CNC et à la scie à onglet. La nature du bran de scie provient de la coupe de plaqué, MDF, stratifié, placage de bois, polymères (plastiques), thermoplastique.

DSCF2057.JPG
Photo 3: Dépoussiéreur

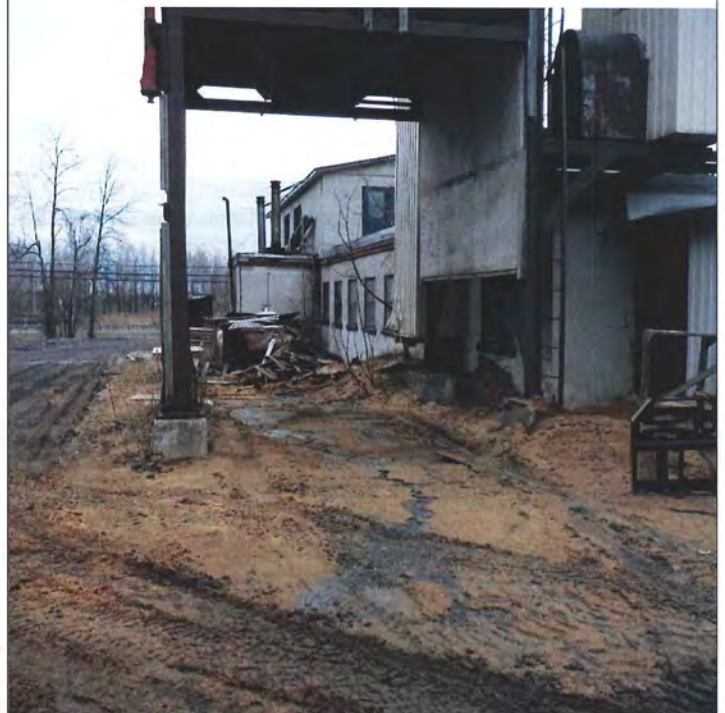
Je constate que sous le dépoussiéreur et le côté du bâtiment, il y a une couche de bran de scie sur le sol. (photos 4 et 6) Il me dit que son voisin, une compagnie de paysagement vient le ramasser habituellement. Je m'intéresse au fossé situé à côté de l'entreprise pour vérifier la présence de dépôts. Je ne constate pas de sciure à l'exception d'un amas sur la berge opposée. **art. 53-54** me dit que cet amas est probablement dû au déneigement du terrain et que le camion aurait poussé la neige mélangée au bran de scie à l'extrémité du terrain. (photo 5)

Au moment de l'inspection, je n'ai pas pu constater l'émission de poussière mentionnée par le plaignant puisque cette problématique est ponctuelle et ne se produit qu'une fois par année selon l'intervenant. Cependant, il a pu être observé sur le sol des sciures de bran de scie prouvant une émission.

DSCF2058.JPG
Photo 4: Bran de scie sous le dépoussiéreur

Ainsi, je recommande d'envoyer un avis de non-conformité et de faire le suivi de cet avis.

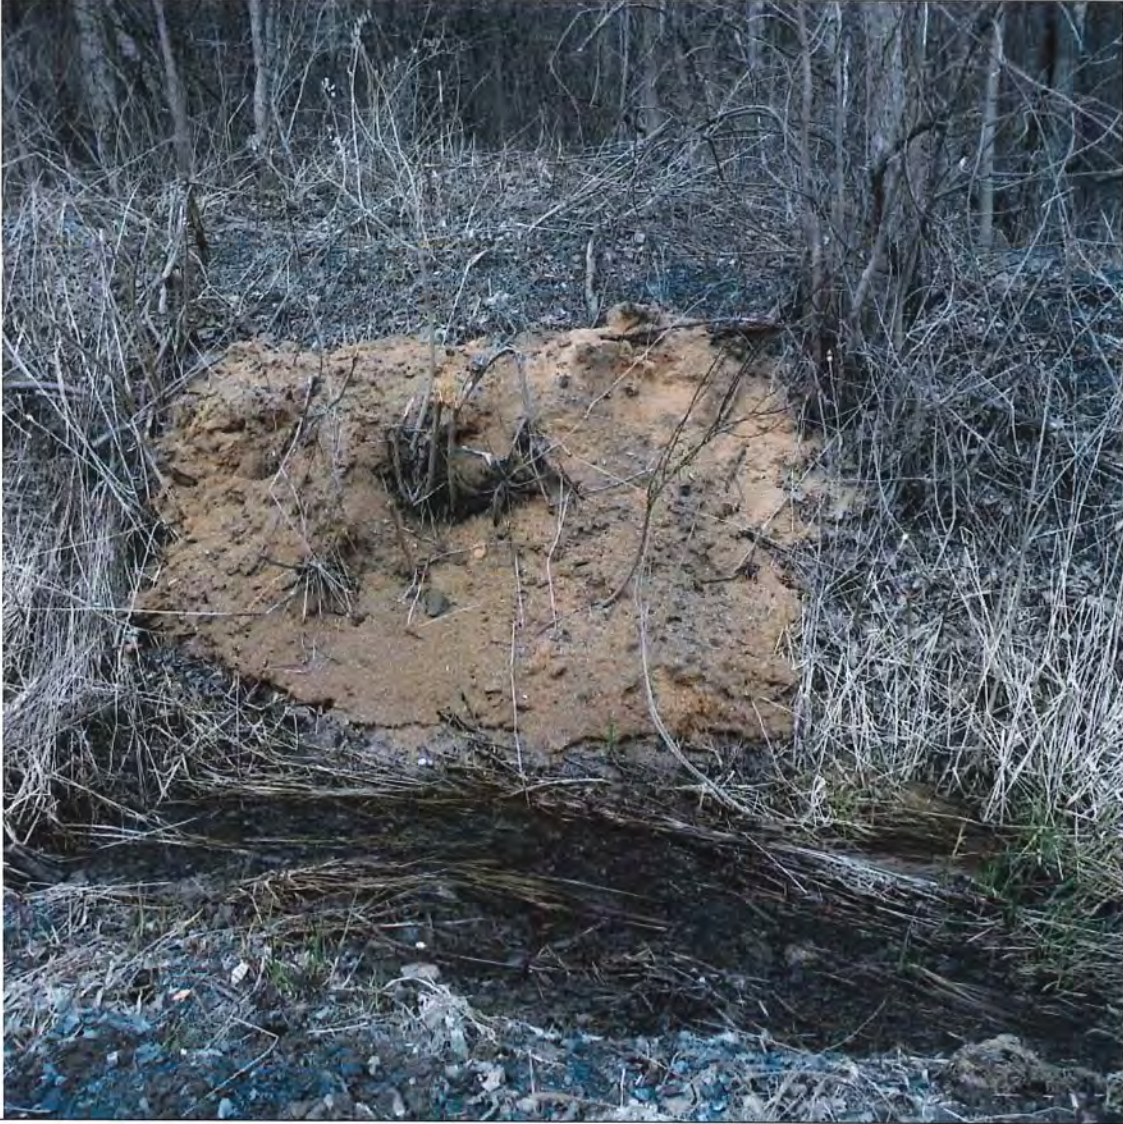
DSCF2060.JPG

Photo 5: Bran de scie sur le rebord du ruisseau

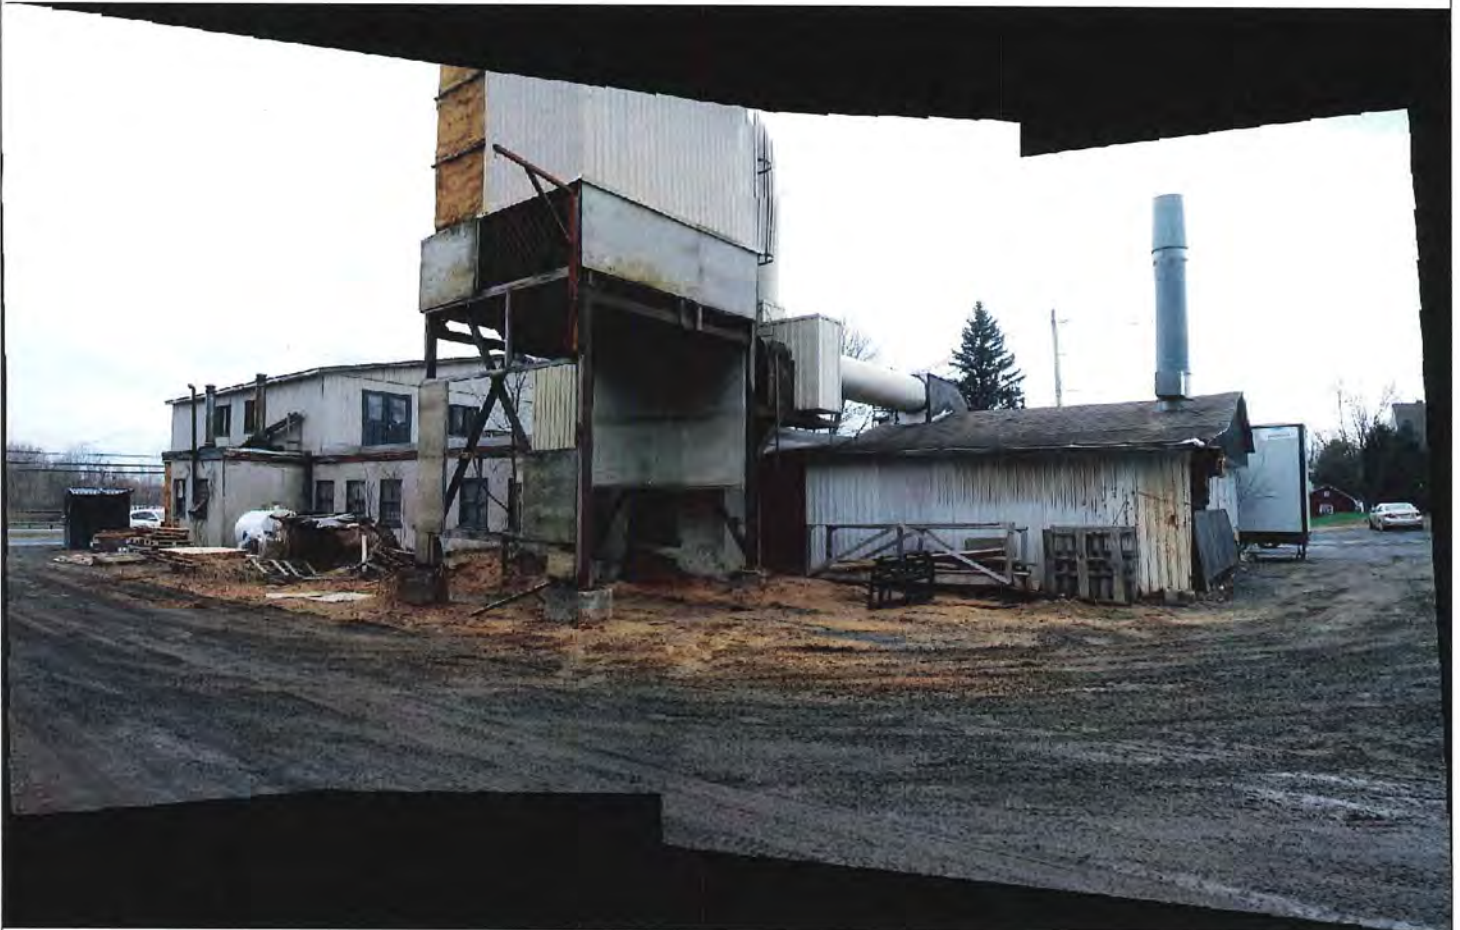
DSCF2061 Panorama.jpg

Photo 6: Vue panoramique du côté de la bâtisse
