RAPPORT D'INSPECTION

N/Réf. : 7316-16-01-5803009

BUT : Vérifier si les conditions à la dérogation temporaire pour un site de dépôt à neige accordée le 25 mars dernier ont été respectées (gestion des eaux de fonte).

BUT : Vérifier s'il y a dépôt de neige usée sur un site non autorisé.

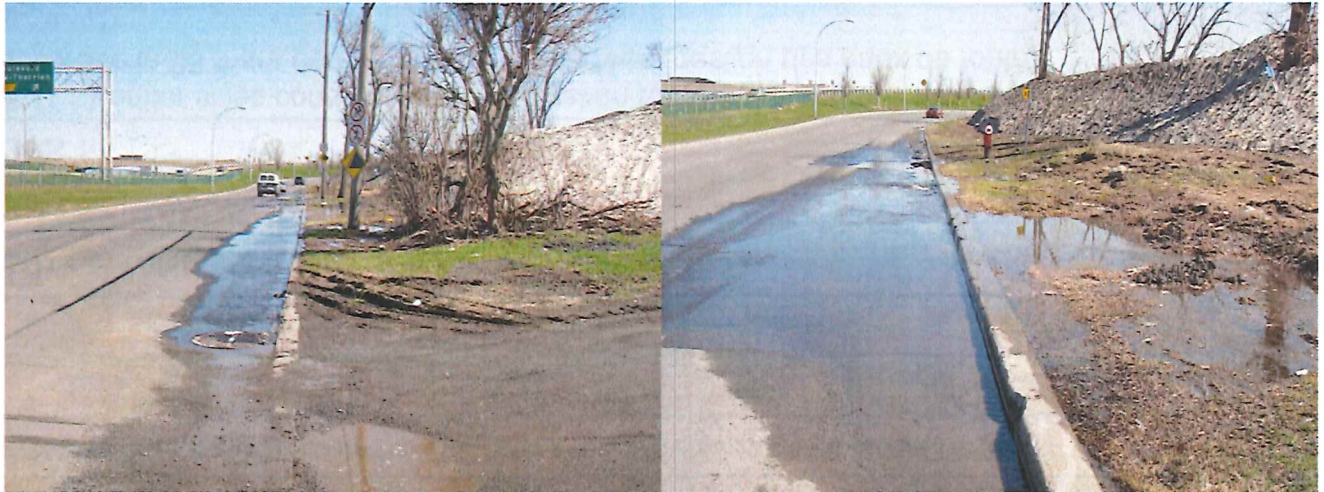
- Les limites du site ont été respectées
- Les eaux de fonte s'écoulent toutes directement dans le réseau d'égout des rues Bord de L'eau et Saint-Charles. Sur place, je ne peux savoir si c'est des égouts pluviaux ou combinés.

Photos 1-2 : Eaux se déversant dans le réseau d'égout de la rue Bord de L'eau.

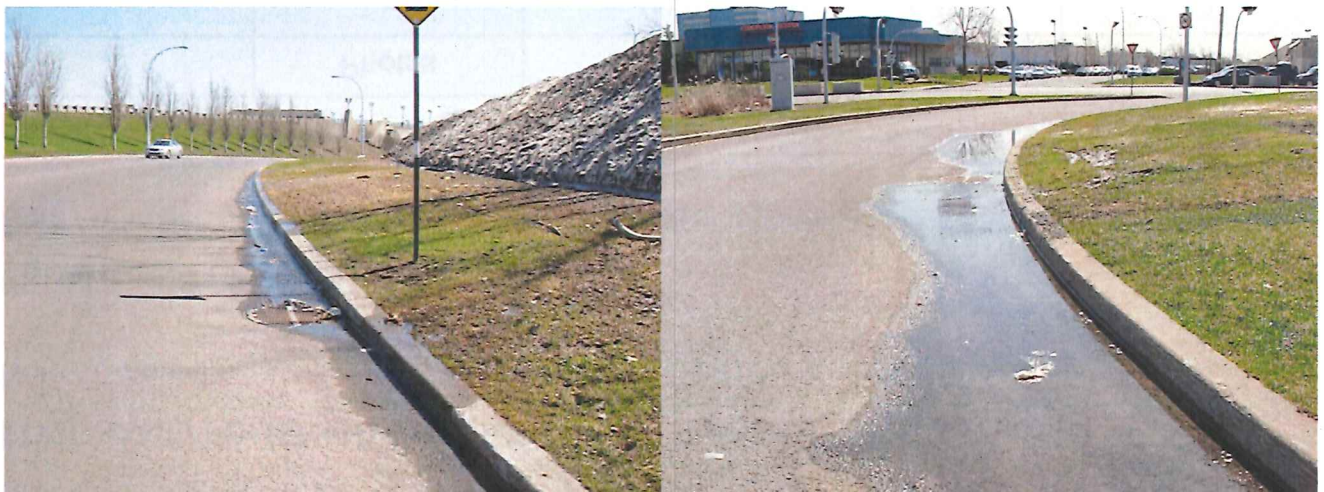
Photos 3-4 : Eaux se déversant dans le réseau d'égout de la rue Bord de L'eau .

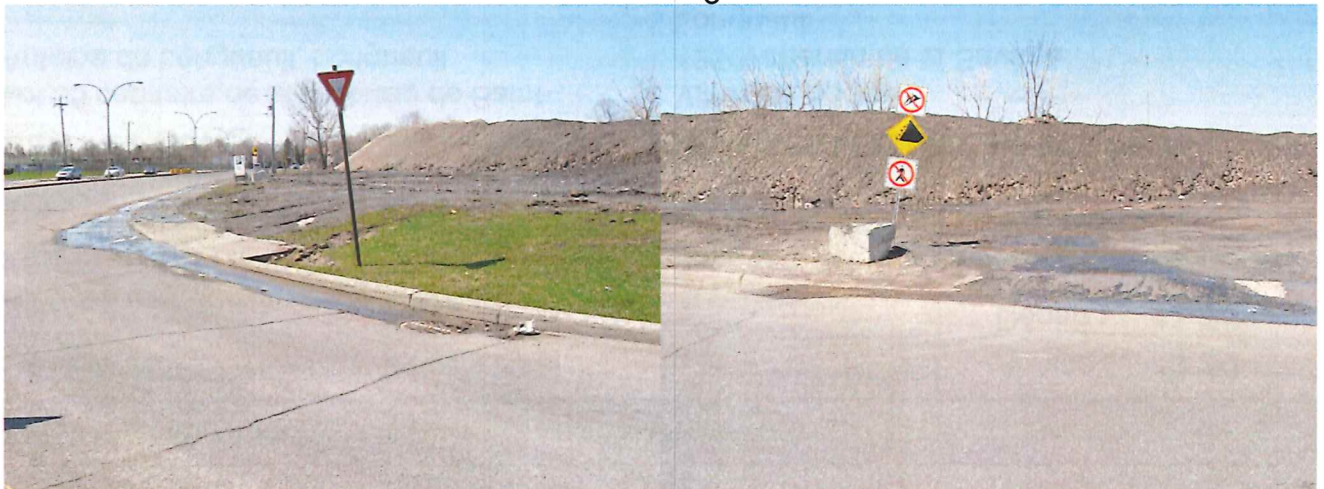
Photo 5 : Égout intersection Rue Bord de L'eau et Saint-Charles

Photo 6 : Écoulement des eaux de fonte vers les égouts de la rue Saint-Charles.

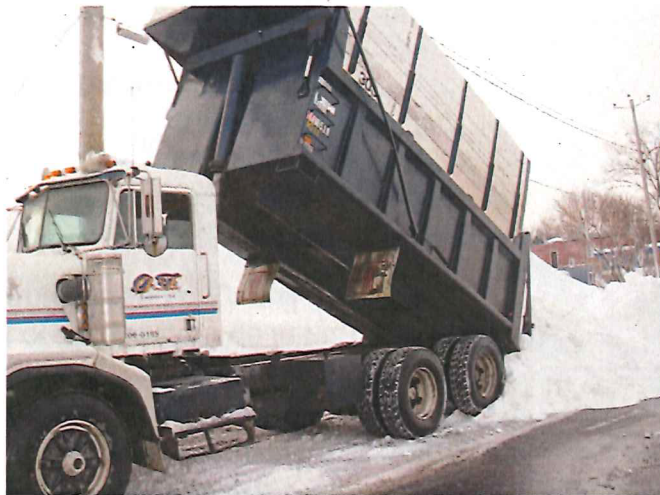
Photo 1 : Déchargement de neige usée sur la chaussée de la rue Bord de L'Eau.

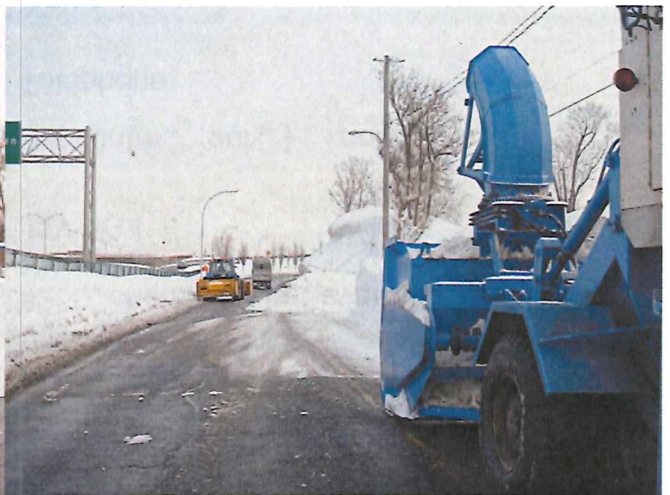
Photo 2 : Soufflement de la neige déposée sur la chaussée sur le terrain vacant.

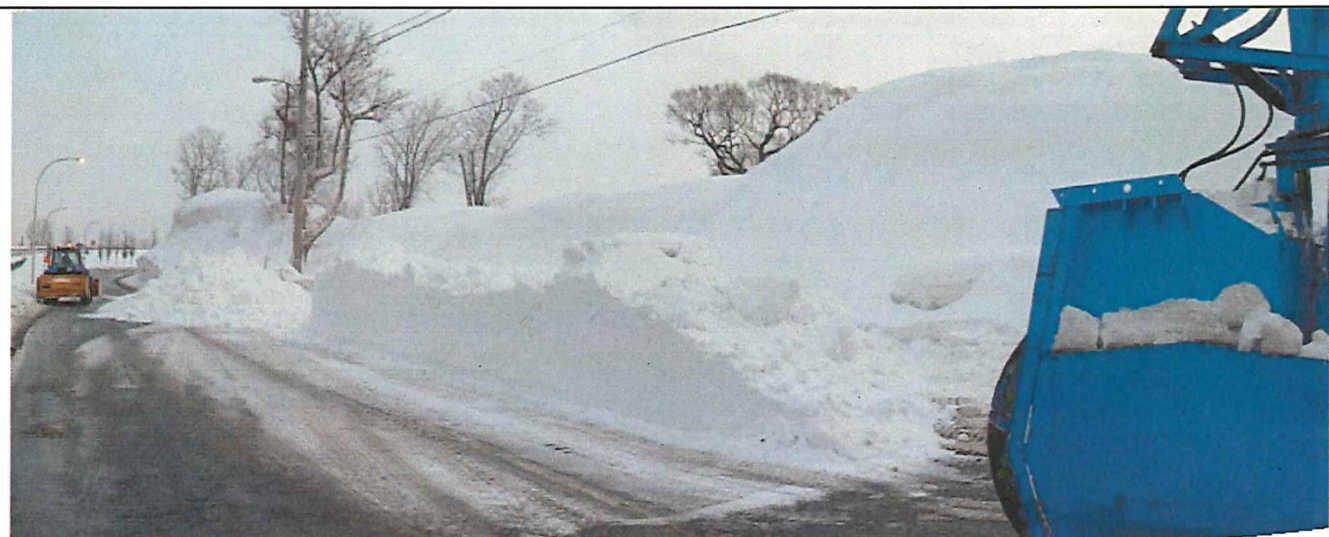
Photos 3-4 : Neiges déposées dans la rue Bord de L'Eau et par la suite, soufflée sur le terrain.

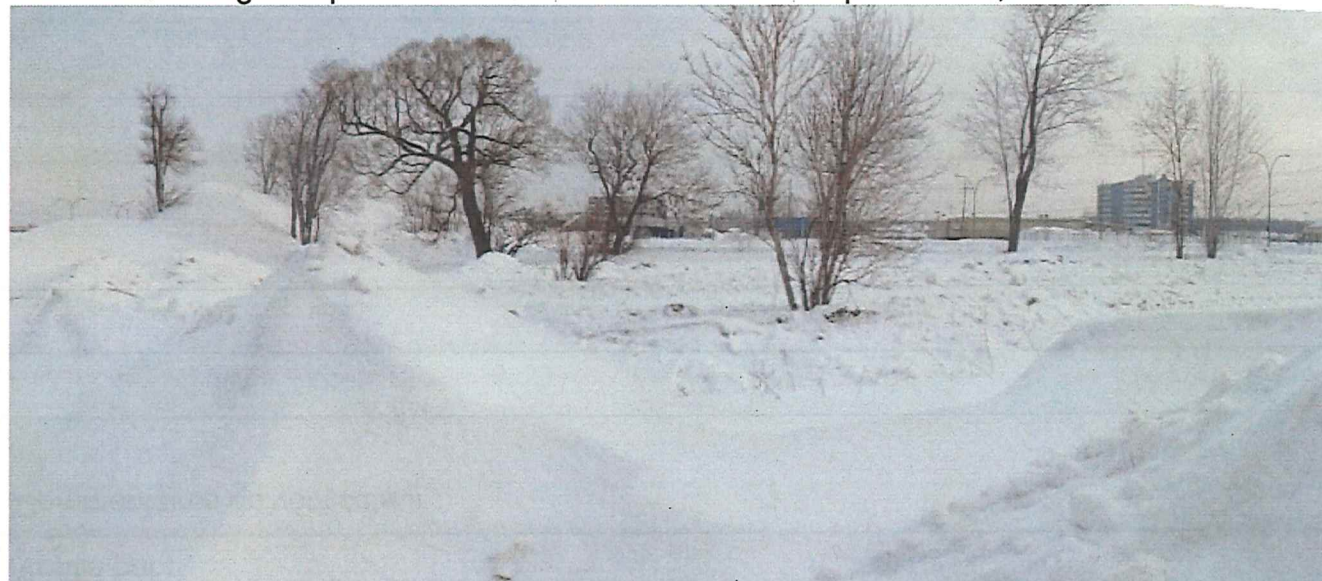
Photos 5-6 : Vue sur le terrain vacant où de la neige usée a été déposée sans autorisation.

Il y a eu dépôt de neige et exploitation d'un site de neige dans un endroit non autorisé par le MDDEP.

Il y a infraction en vertu des dispositions de l'article 1 du règlement sur les lieux d'élimination de neige et de l'article 22 de la LQE.

Je recommande l'envoi d'un avis d'infraction

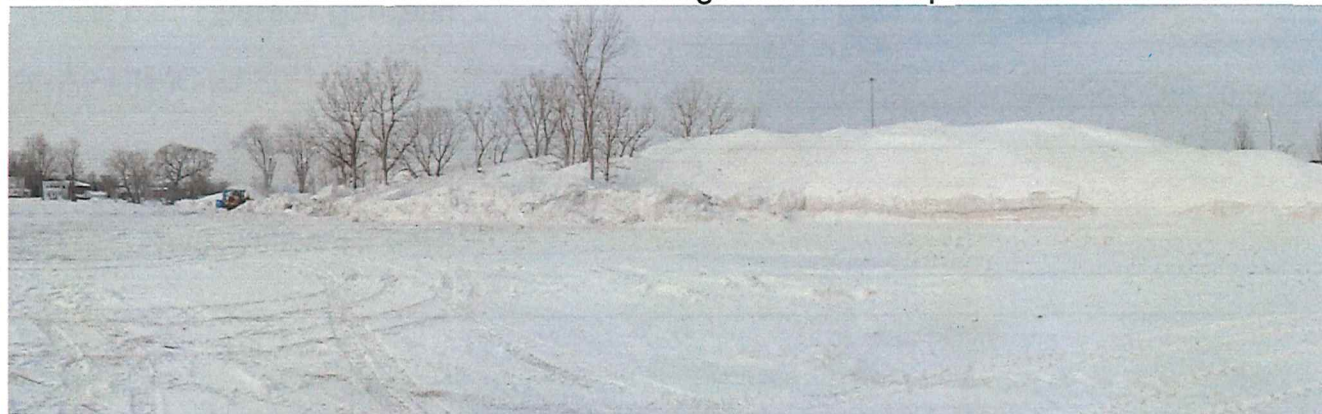
Photos 7-8 : Vue sur le terrain vacant où de la neige usée a été déposée sans autorisation (à partir de la rue Saint-Charles).
