Objet : Demande d'accès aux documents concernant la propriété située au 2515, chemin du  
Village, lot 3 958 885 à Saint-Adolphe-d'Howard  
V/Réf : 21 5124 PHI

**RAPPORT D'INSPECTION**

RAPPORT D'INSPECTION ABRÉGÉ

**RAPPORT D'INSPECTION ABRÉGÉ**

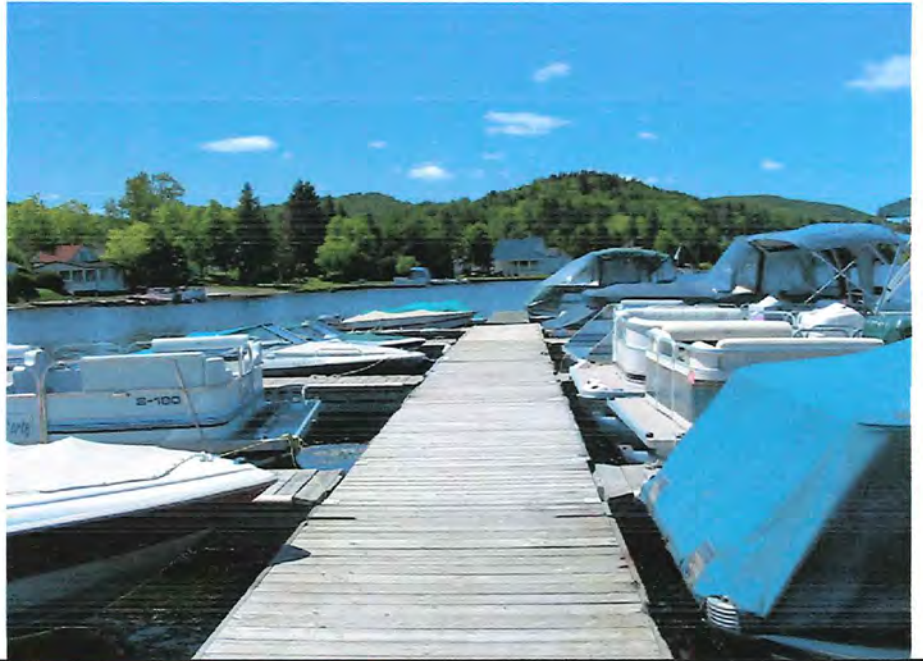
Photo # : 2

Section du quai rajoutée (en vert).

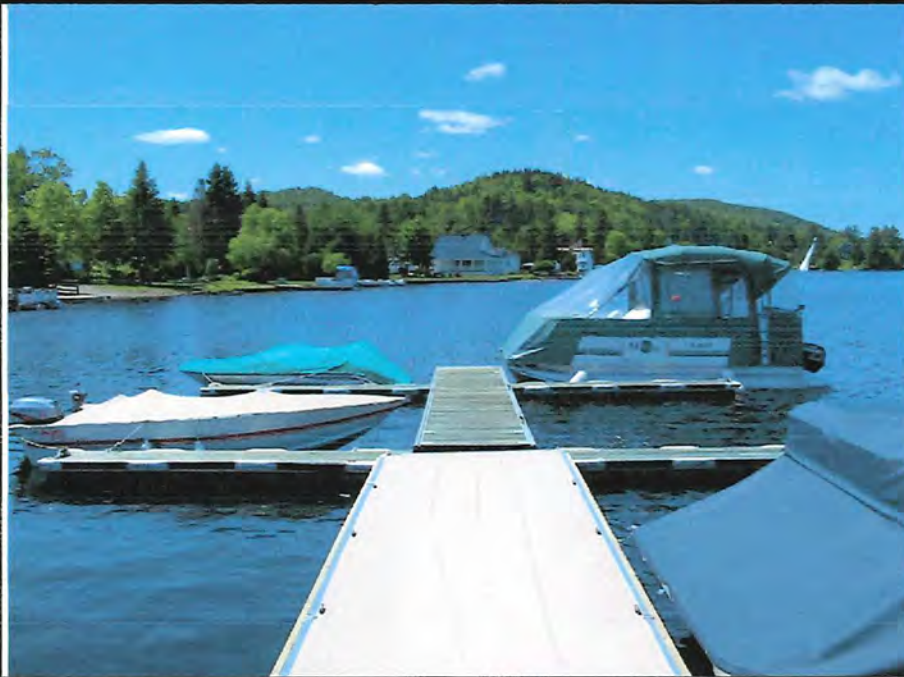
Photo # : 3

Quais flottants. Au fond, il s'agit du quai municipal.

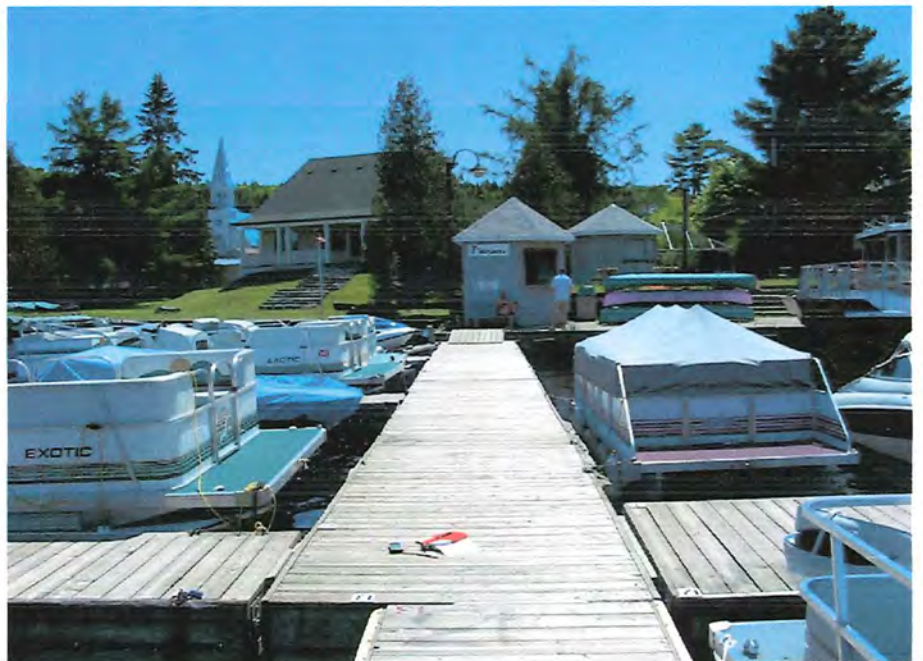
Photo # : 4

La maison identifiée par la flèche noire appartient à la Municipalité de Saint-Adolphe-d'Howard. La maison identifiée par la flèche blanche appartient à art. 53-54

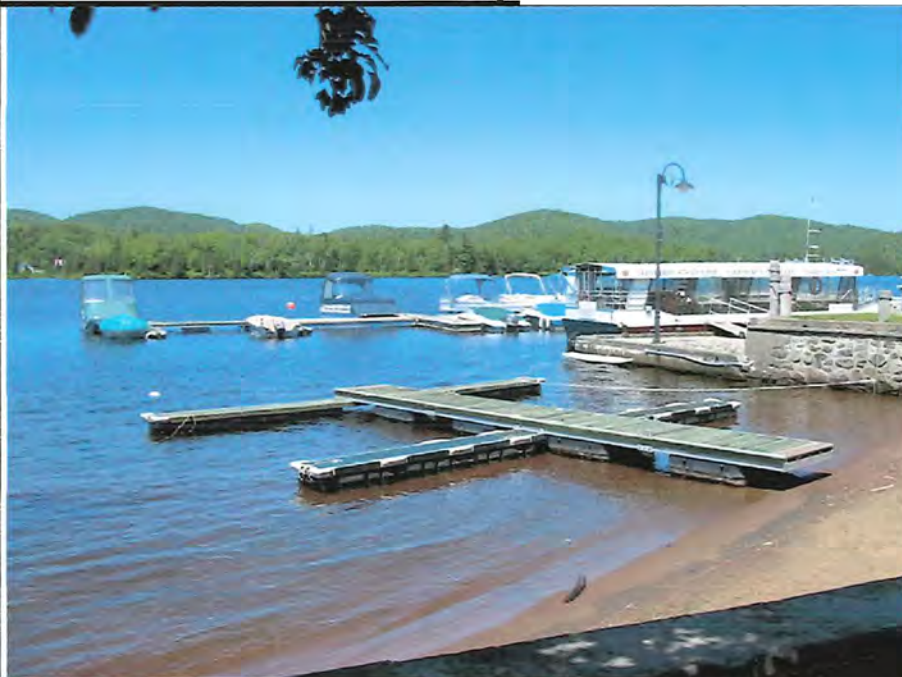
Photo # : 5

Cette section de quais flottants était située originalement au bout du quai (flèche). Elle a été enlevée le 19 juin 2003, selon les dires des plaignants.

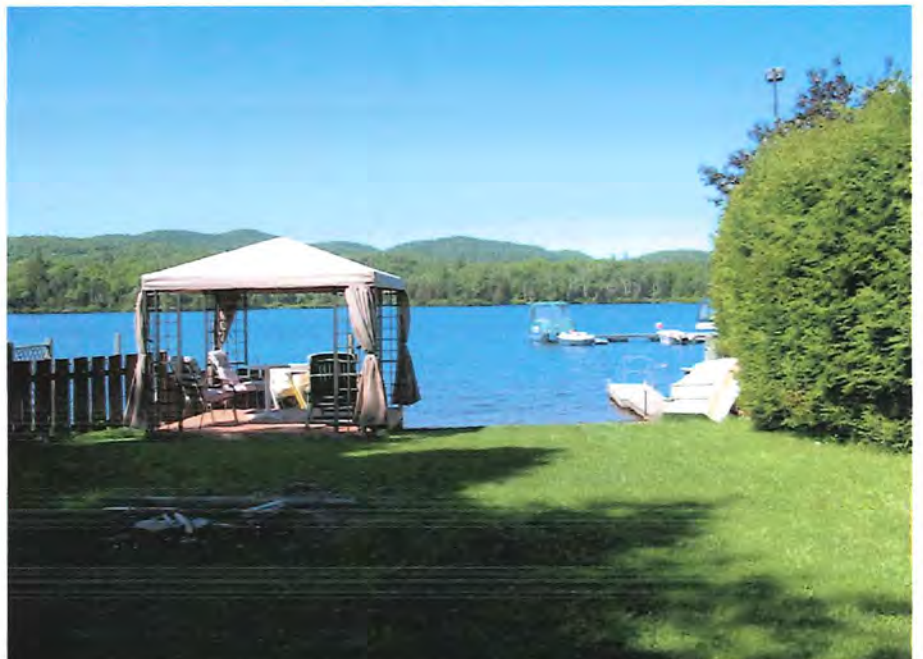
Photo # : 6

Aperçu du bout du quai (nouvelle section surtout visible) à partir du milieu du terrain art. 53-54

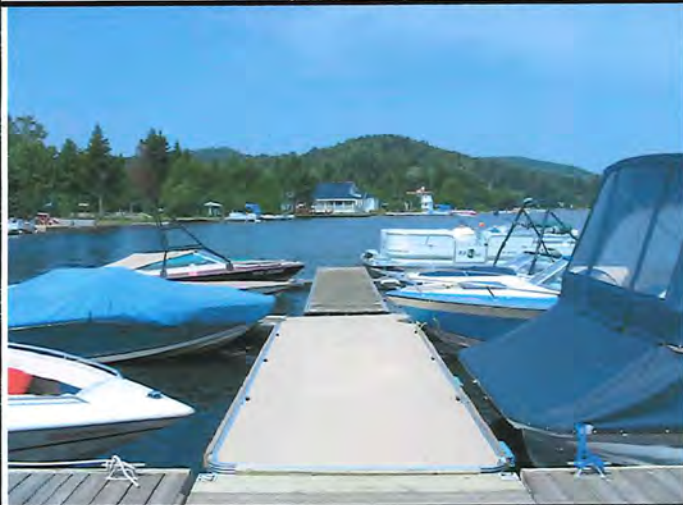
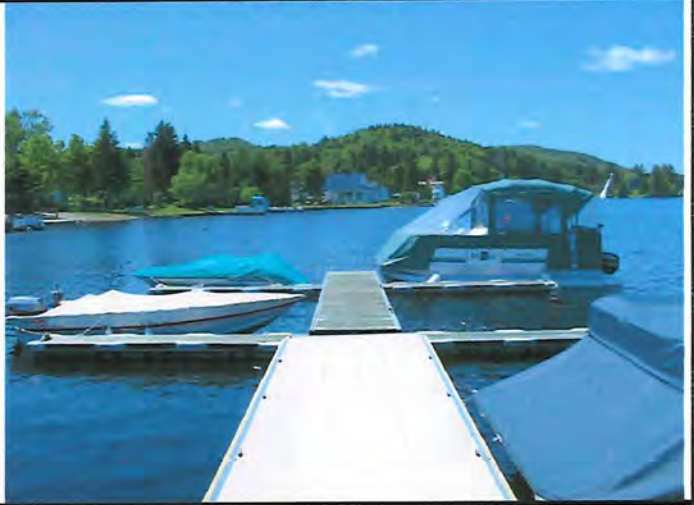
On remarque que la nouvelle section est encore présente et n'a donc pas été enlevée ni déplacée. Des bateaux sont encore amarrés à ces quais.

Photo prise le 31 juillet 2003.

Photo prise le 20 juin 2003

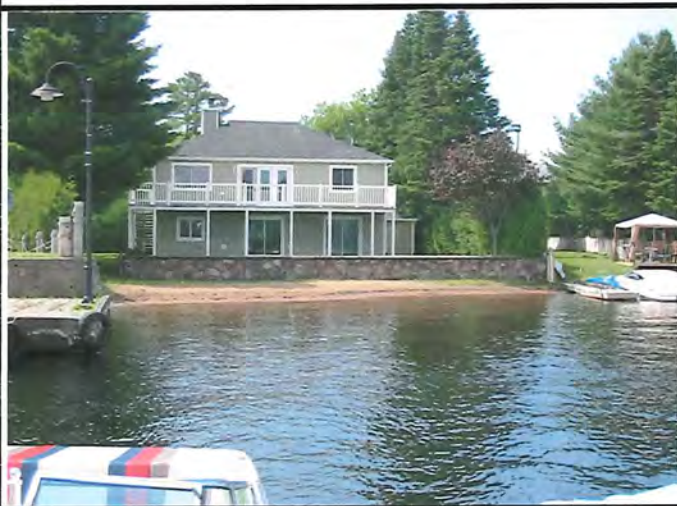
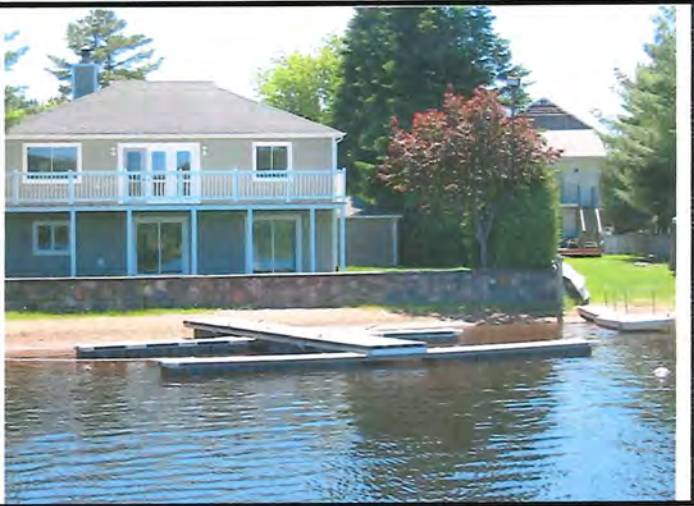
La section de quais qui était située sur la plage a été enlevée.

Photo prise le 31 juillet 2003

Photo prise le 20 juin 2003
