Objet : Demande d'accès aux documents concernant la propriété située 603, 25^e
Avenue, lots 1 367 169, 1 367 069 et 1 367 171 à Saint-Eustache
V/Réf. : 312407

ACCIDENT TECHNOLOGIQUE

ENTRETIENS J.R. VILLENEUVE INC.
 URGENCE ST-EUSTACHE
 VILLENEUVE
 INSPECTÉ PAR:
 OLIVIER ROOSENS

RAPPORT D'INSPECTION

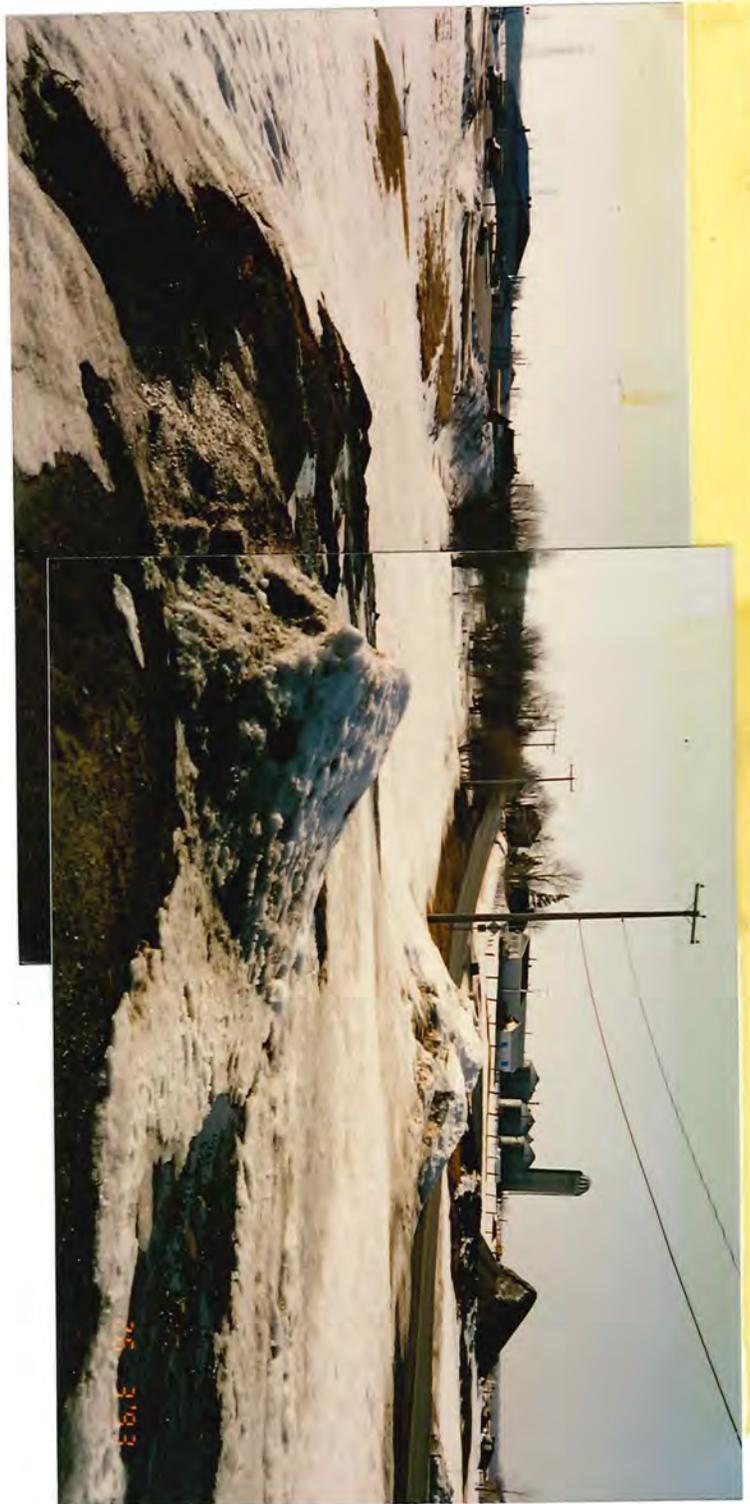
Photo #: ① Date: 26/3/93

Ident.: Les canions baloyeux
sont lavés à cet endroit.

Il y a un dépôt de pierres
au sol.

Note: la berge est remblayée
au fur et à mesure par
la pierre.

Photo #: ② Date: 26/3/93

Ident.: IDEM

Note: à droite, la route
25 Nord ; à gauche, la
rivière

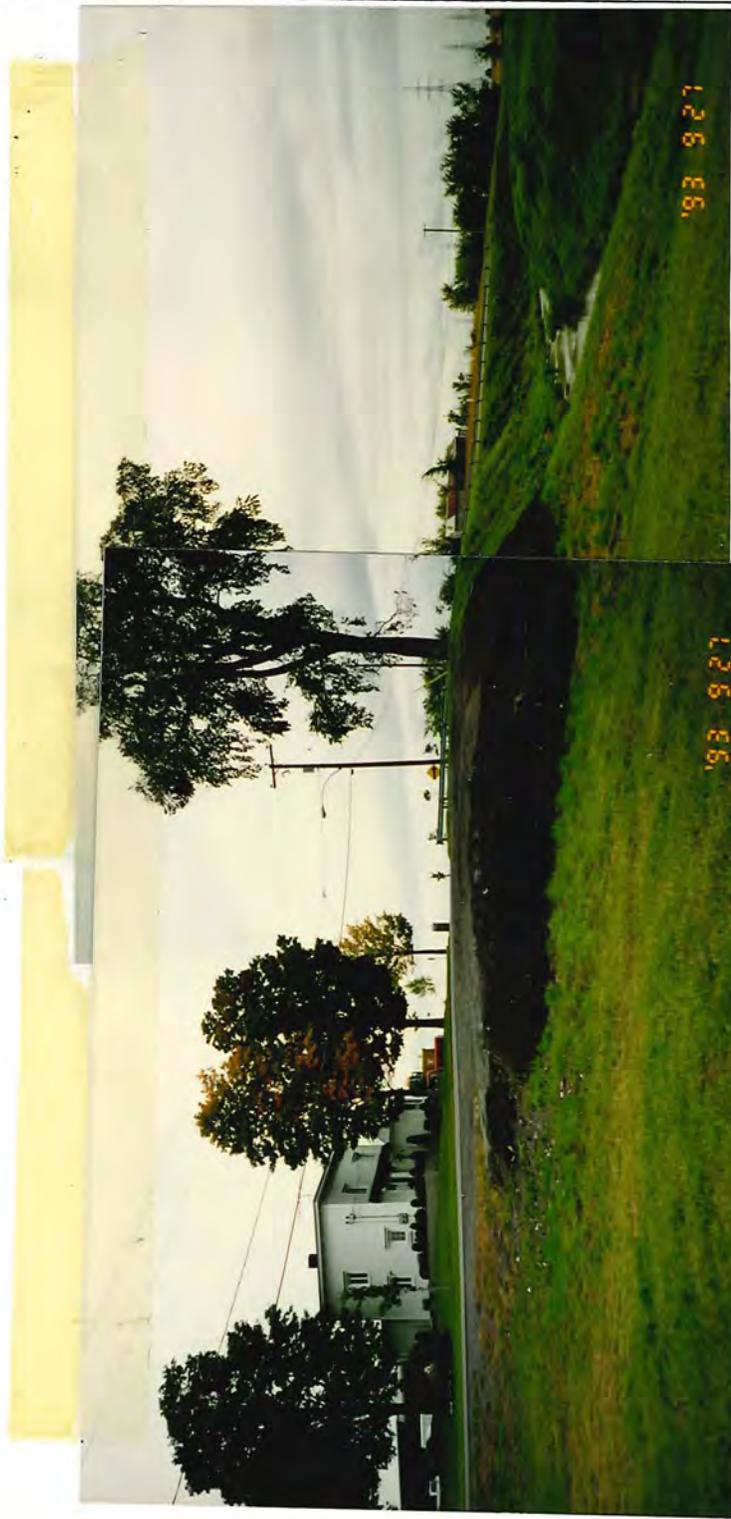
Photo #: 1 Date: 27-9-93
 Ident.: Graviers, poudres,
terres et petites roches
provenant des camions-
boyeurs sont éparpillés
le long du ruisseau
dans le creux d'une
petite pente.
 NOTE: L'épandage semble
récent.

- J'ai rencontré M. Villeneuve.
 - Il me dit que la pierre ramassée par ses balayeurs de ruis est remise aux villos mais ce qui reste dans les bacs est déversé en haut de la pente, près de la rivière (voir photos 1 et 2).
 - Il me dit que ça fait longtemps qu'il n'a plus rien déposé là. Mais j'ai observé des déversements de pierres récents (voir photo 2).
 - Dans le fond de la cour il y a les réservoirs de carburants ainsi que celui d'huiles usées (voir photo 3).
 - Le réservoir d'huiles usées n'a pas de bassin de rétention ni de clôture (voir photo 3).
 - La cour ainsi que la machinerie qui y est entreposée sont très propres et bien tenues.
 - Il n'y a pas de registre d'inspection hebdomadaire.
- ~~Il n'y a pas de registre d'inspection hebdomadaire.~~
- Le 26-3-93, M. Villeneuve m'a dit qu'il avait acheté la cie il y a 3 ans (constitution de la cie le 27-1-89).

Photo #: 2 Date: 27-9-93
 Ident.: IDEM que la photo 1.

- Pas de bassin de rétention (art 49.1)
- Pas de clôture (art. 49.1)
- Pas de registre d'inspection (art 50)
- Dépôt de déchets solides (graviers des balayeuses) dans un endroit non autorisé. (article 66 de la Loi)

- Avis d'infraction

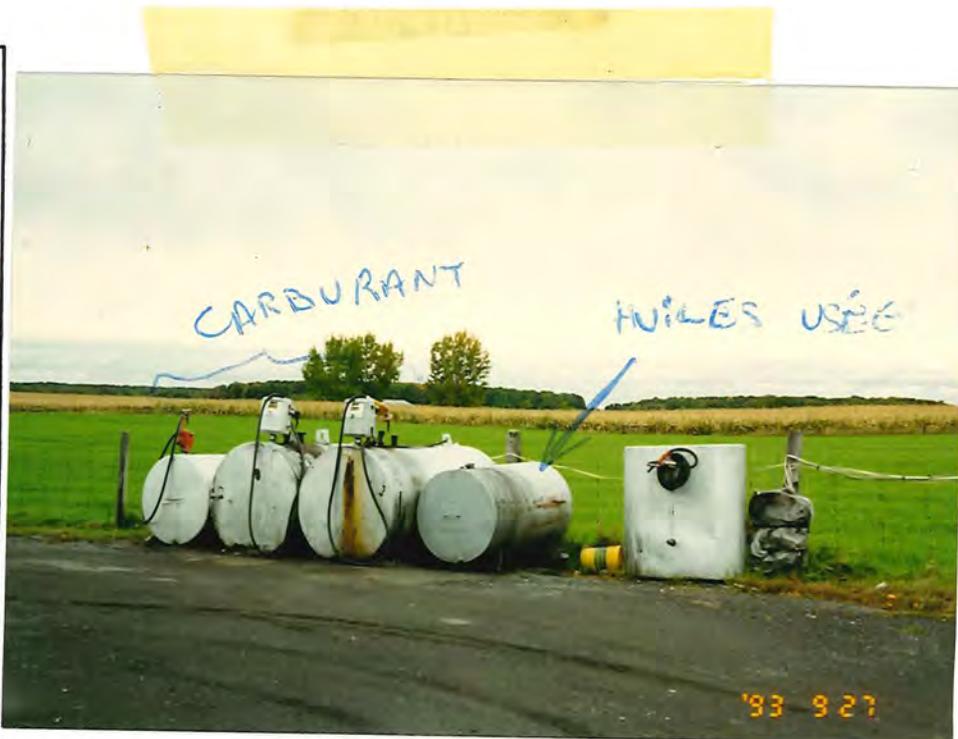
Photo #: 3 Date: 27-9-93
 Ident.: Réservoirs de carburant
et d'huiles usées. Il n'y
a pas d'affichage ni de
bassin de rétention.
 Note: le système électrique
est rudimentaire, mal
protégé et la boîte
électrique est près des
hydrocarbures.

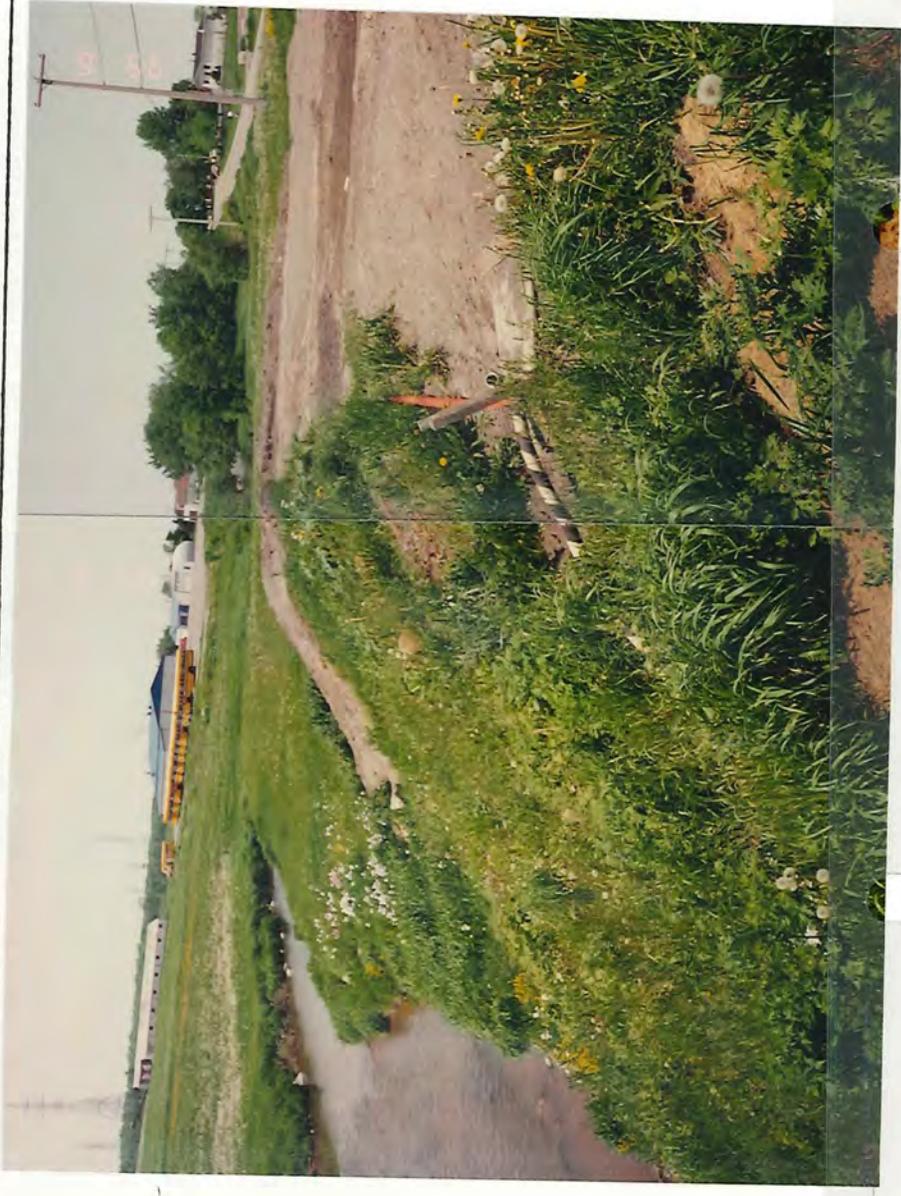
Photo(s) no: (2)
Date: 1/6/95
Identification:
Remarques: Sanctis #1 et système de pompage

J'ai constaté que deux endroits ont y avait déversé, sur la rive de la rivière Chicot des matériaux granulaire provenant des opérations de balayage de rues. Voir le croquis et les photos ci-jointe pour les détails des remblais.

Il y avait un système de pompage d'eau situé sur le remblais principal. D'après M. Villeneuve l'eau est pompée de la rivière et sert au nettoyage de l'équipement.

- attendre resultat d'analyse afin de determiner si le remblais est
compose de D.D. Si non transfere dossier au service du
Milieu Naturel.

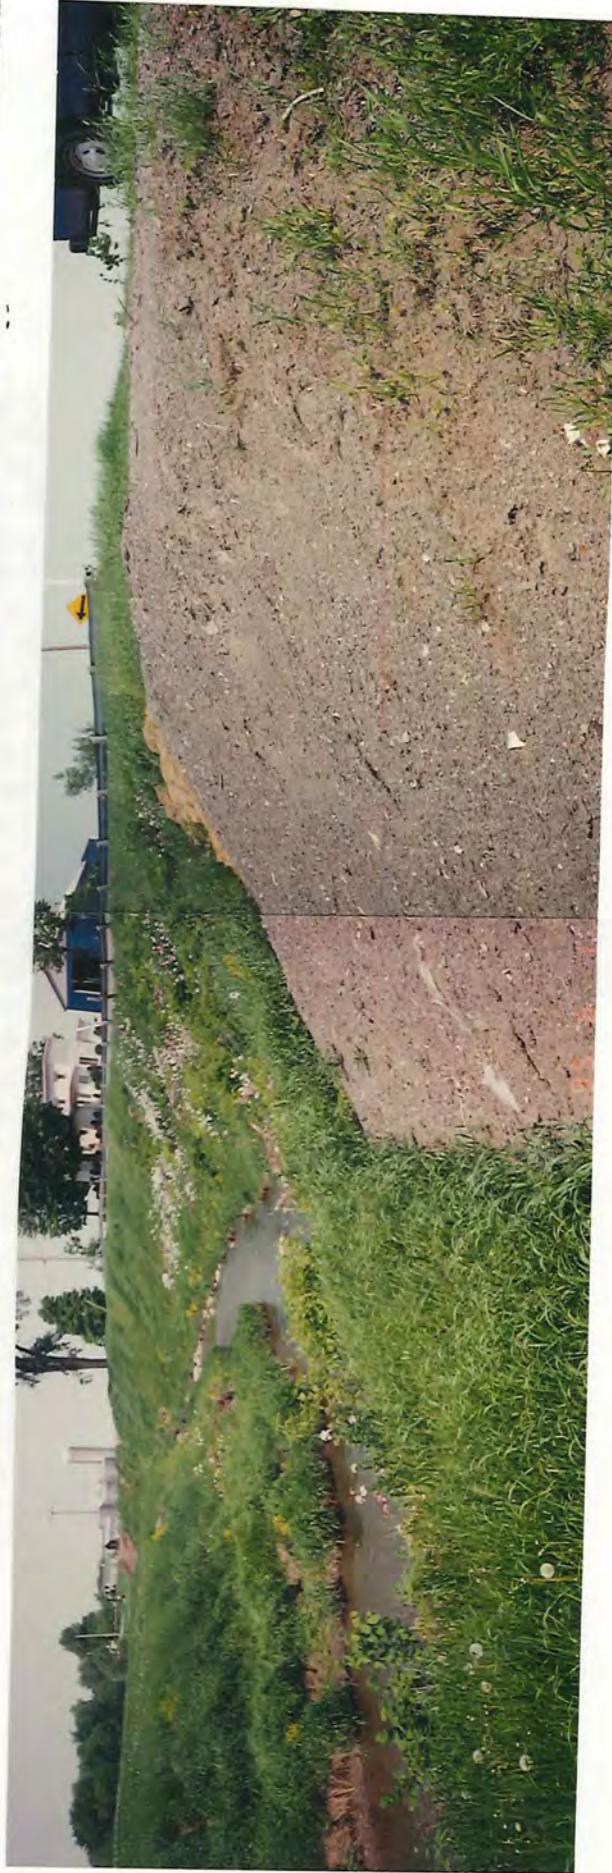
Photo(s) no: ①
Date: 1/6/95
Identification:
Remarques: Road Rais #2

La présence de plantes herbacées m'indique que le remblais #2 est moins récent que le remblais #1.

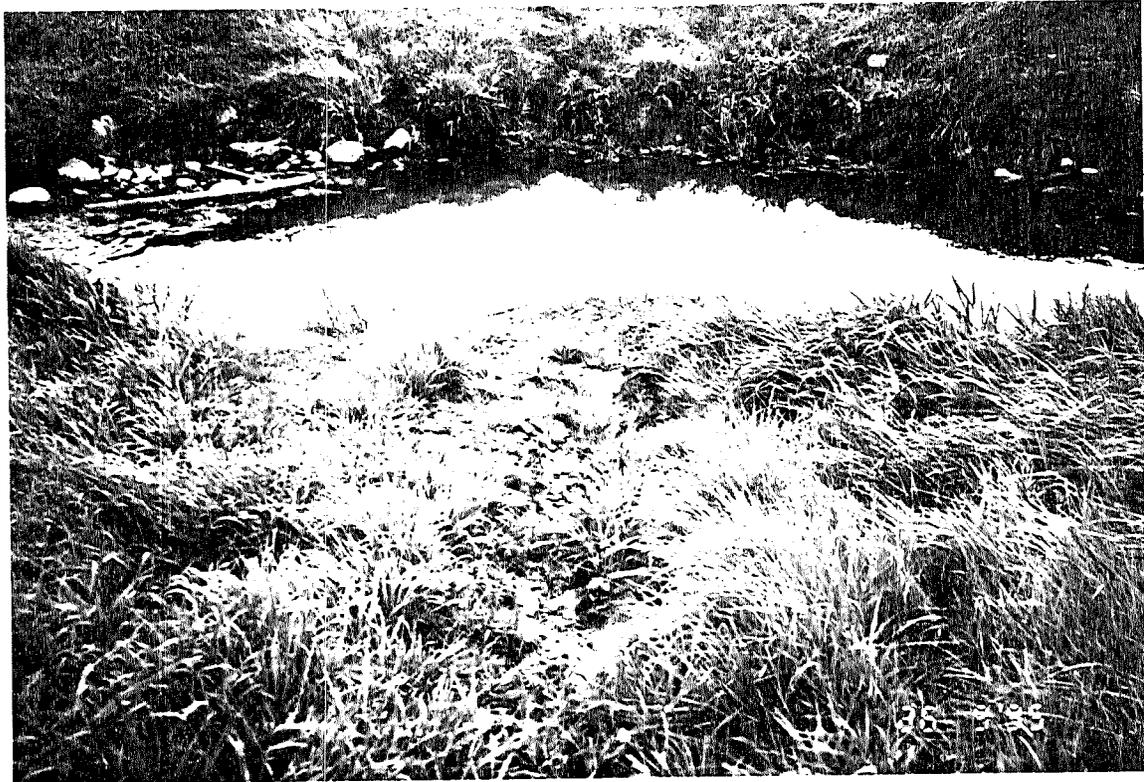
- Cependant l'eau de ruissellement coule sur le remblai et entraîne tous les déchets de faible densité (mégot, papier, styrofoam, etc.) vers et dans le cours d'eau (voir photo 2).

PHOTO: 2
DATE: 30/4/95
NOTE: Pousssières,
cailloux et déchets
mégots de cigarette)
seulent dans le
courant.

- Avis d'infraction pour travaux (remblai) dans la bande riveraine d'un cours d'eau.

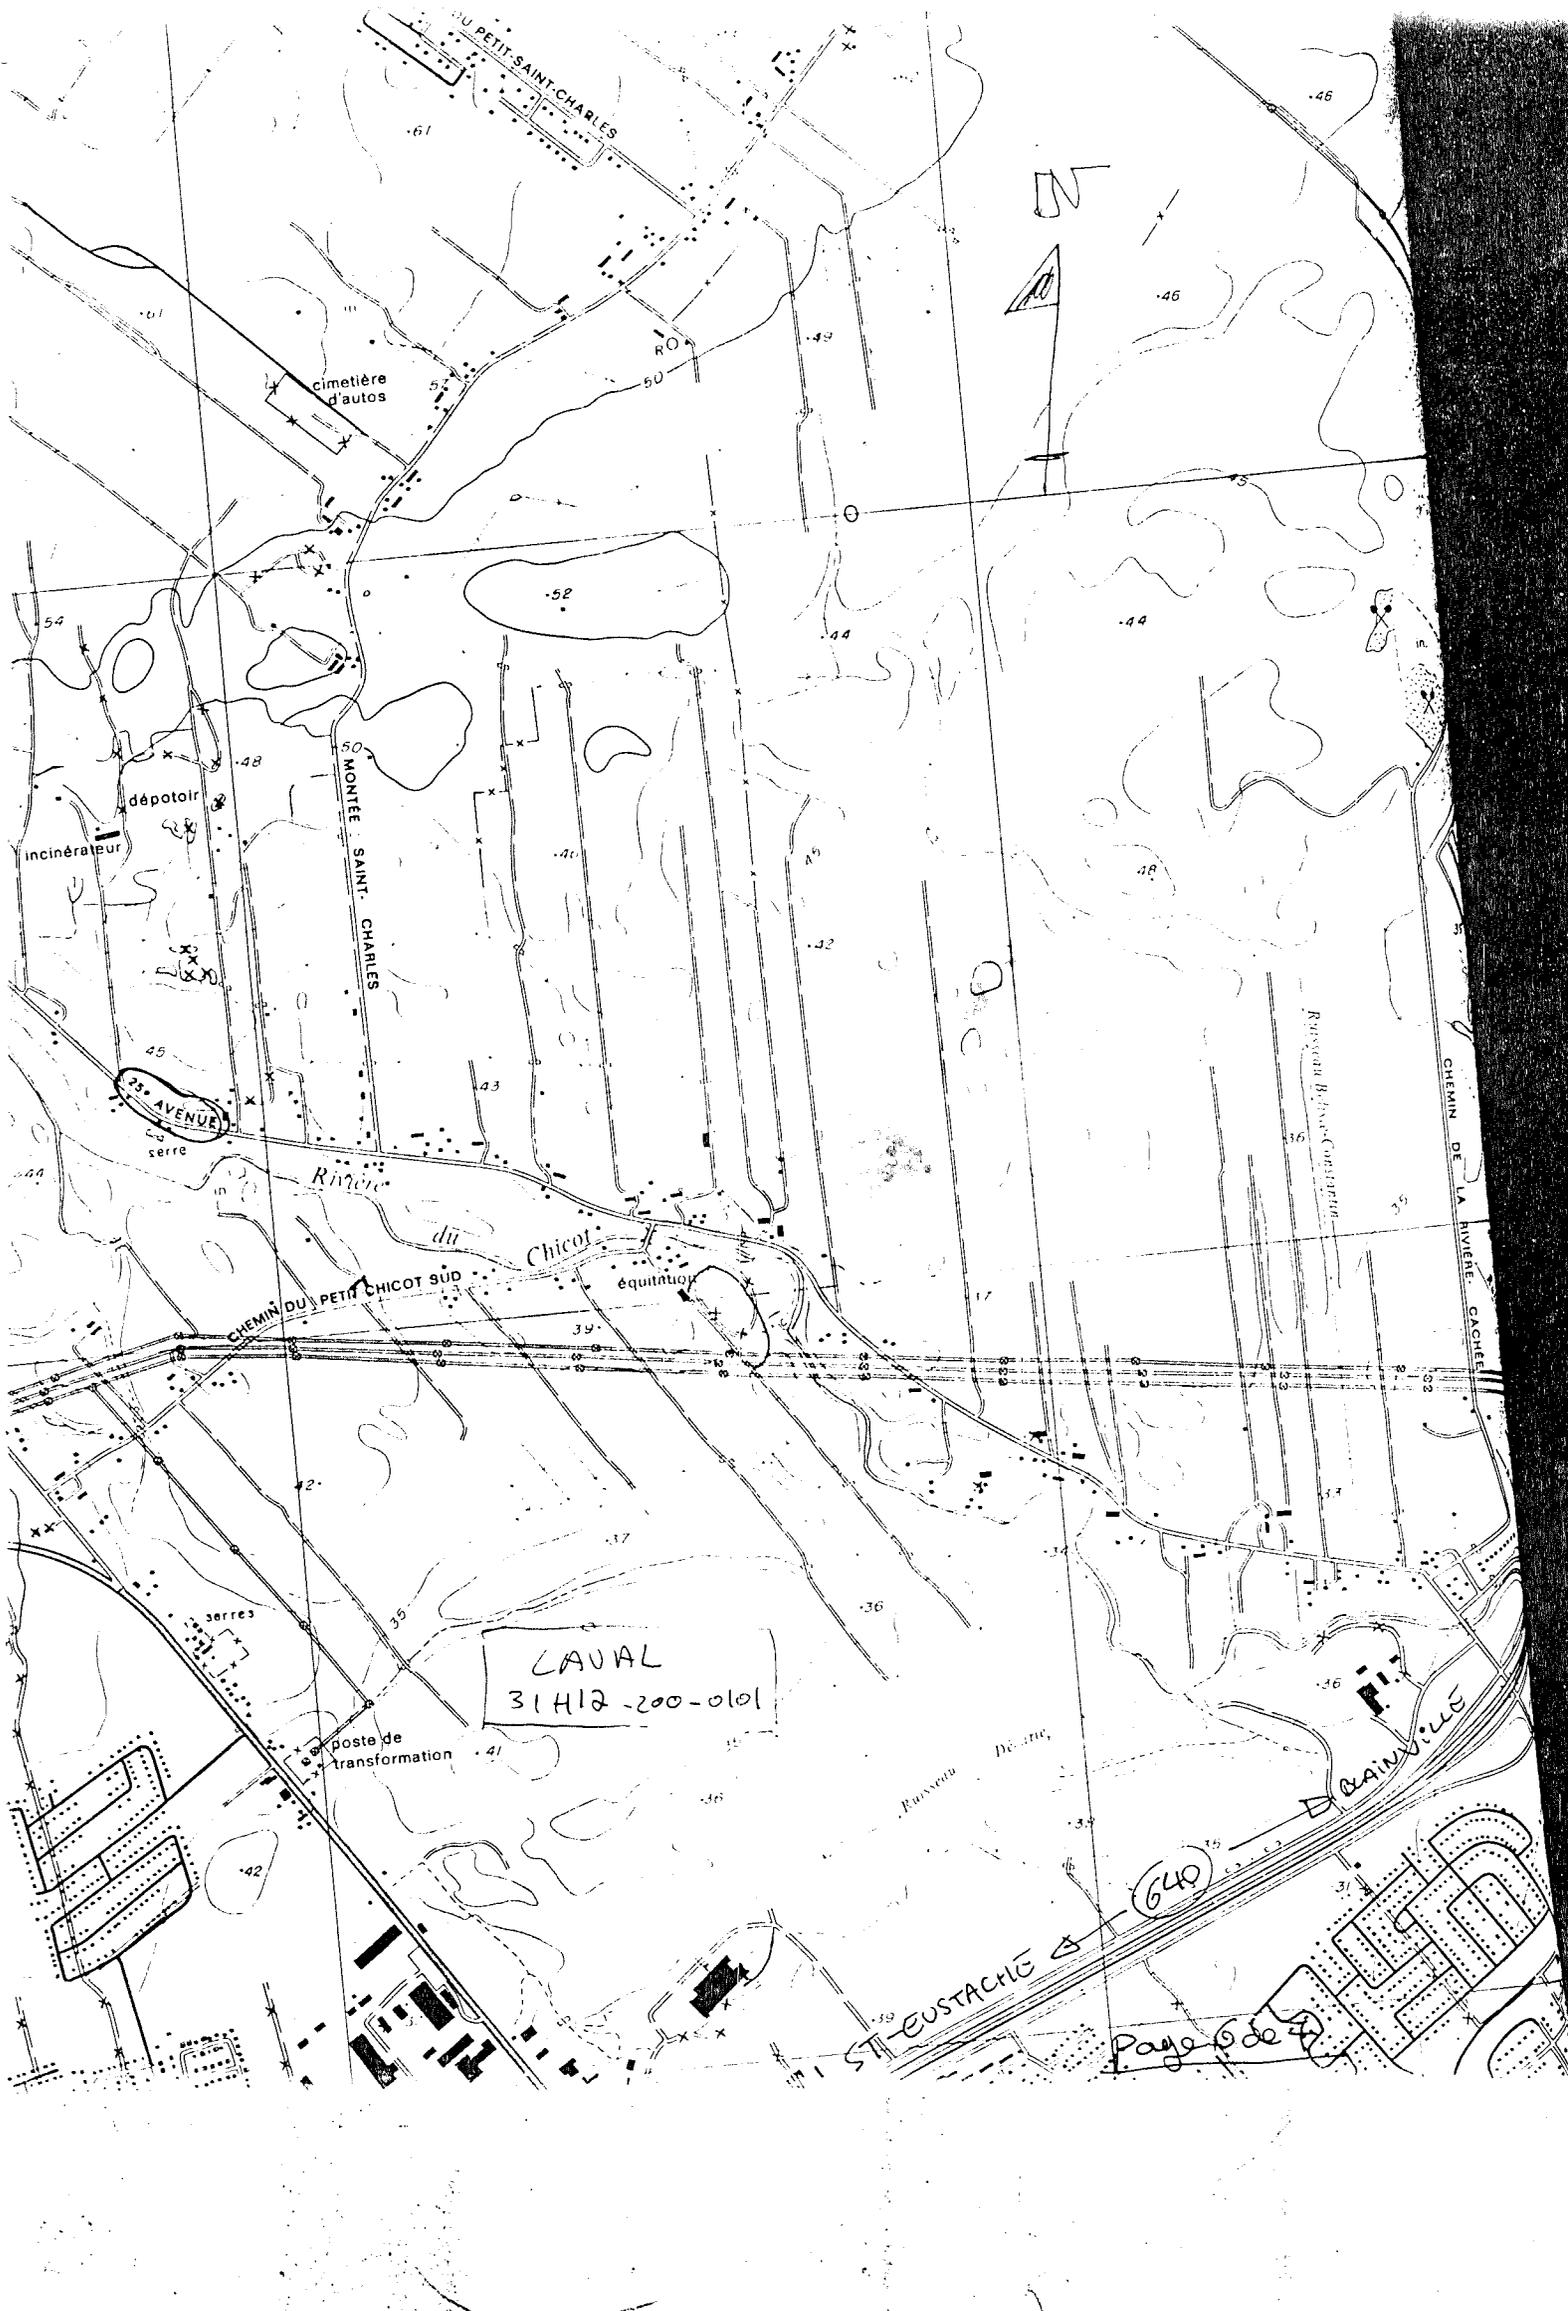
TRAINÉES DE POUSSIÈRES ET DE
 DÉCHETS ENTRAÎNÉS PAR L'EAU
 DE RUISSELLEMENT SURSUÈVE
 DANS LA RIVIÈRE CHICOT

REMBLAI
 REVERSÉ (MÉTALLURGIE)

DU PETIT-SAINTE-CHARLES

cimetière d'autos
