RAPPORT D'INSPECTION

N° intervention : 300674950	Type d'intervention : inspection
N° gestion documentaire : 7610-06-01-0779301	N° du rapport d'inspection : 400837596
N° demande : 200027844	Type de demande : Programme de contrôle
But de l'inspection : Cie visé par l'art. 118- avis déclaration d'entreposage (1 000 à 40 000kg), I-9J

Lieu inspecté	
Nom du lieu : Les entreprises Aevitas	
Nom usuel du lieu : Aevitas	
N° du lieu : X2124518	Type de lieu : industrie
Localisation du lieu inspecté : 725, avenue Meloche, Dorval	
Coordonnées géographiques du lieu : N45 27 23.68 W73 43 39.54

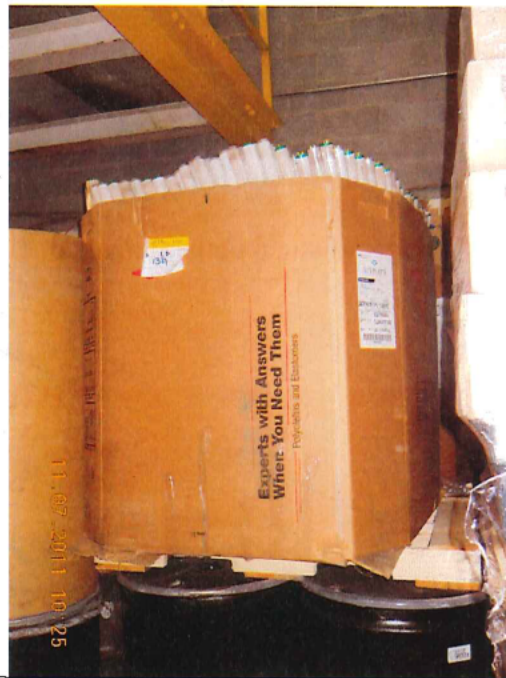
Photo no : 1

Lors de l'inspection il y avait des boîtes de 1 mètre cube de néons et d'ampoule (photos 1 et 2). Un fond de barils de ballast avec BPC est présent. Le directeur m'explique les ballasts une fois reçu sont triés afin de s'assurer qu'il sont tous ~~à~~ sans BPC. Parfois quelques un s'y retrouvent, ils sont alors retournés chez le client. Le baril était donc en attente du renvoi chez le client.

Description :
Entreposage de néons hors d'usage

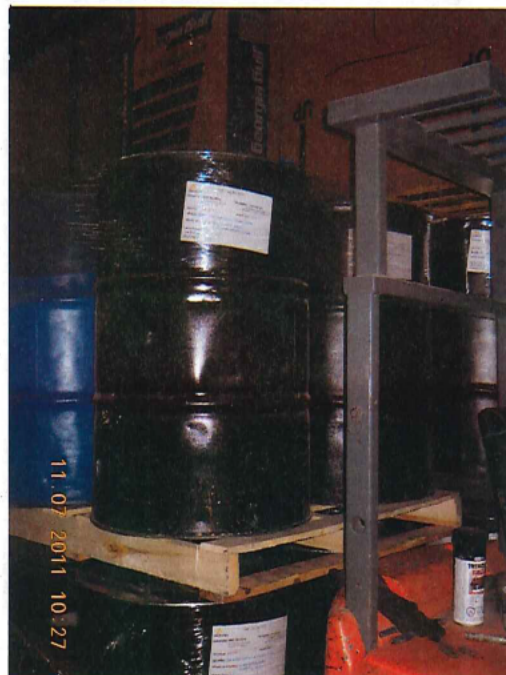
Photo no : 3

40 barils de 205 litres d'eau mélangée à de l'huile à transformateur à moins de 50 ppm de BPC étaient présents dans l'entrepôt (photos 3 et 4). Je lui explique que l'avis de déclaration d'entreposage devra être modifié étant donné que cette matière n'y figure pas. Le directeur m'indique que généralement ils n'entreposent pas ce type de matière.

Description :
Barils d'eau huileuse

S'assurer du respect de l'avis de déclaration d'entreposage présenté par la cie, lors de la prochaine inspection.

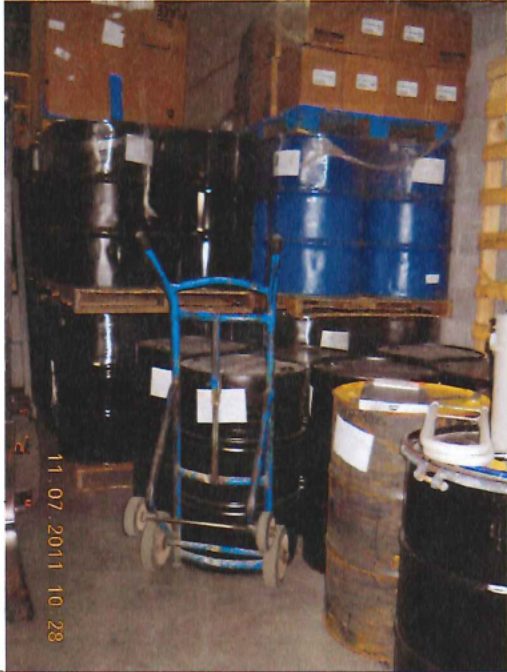
Photo no : 4

Fichier Art. 23-24	
Description : Barils entreposant des eaux huileuses.
