N° de demande : 200463597	Type de demande : Plainte à caractère environnemental
Objet de la demande : Remblai de terre et de matière résiduelle présumément en milieu humide, Les Cèdres

N° d'intervention : 301063358	Type d'intervention : Inspection pour suivi de manquement
N° de gestion doc. : 7470-16-01-0926000	N° de document : 401557018
But de l'intervention : Vérifier si les correctifs requis ont été apportés à la suite de l'avis de non-conformité émis le 1 ^{er} septembre 2016 concernant un remblai de matières résiduelles.

Objet : Remblai de matières résiduelles sur le lot 2 048 887 du cadastre du Québec aux Cèdres

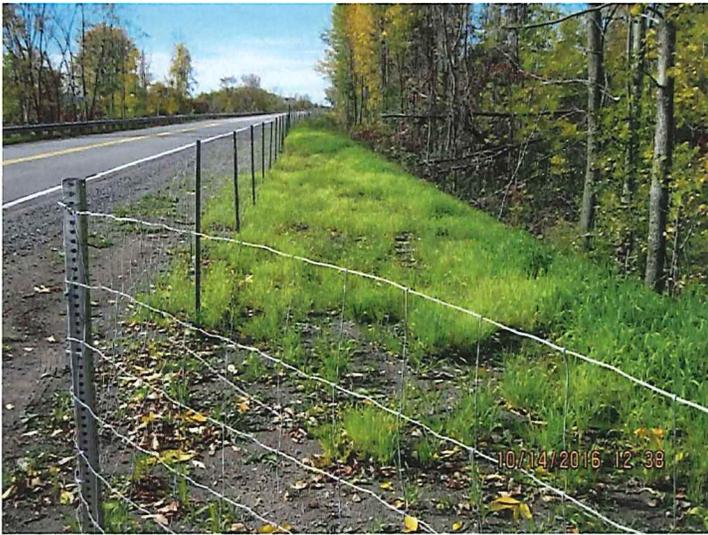
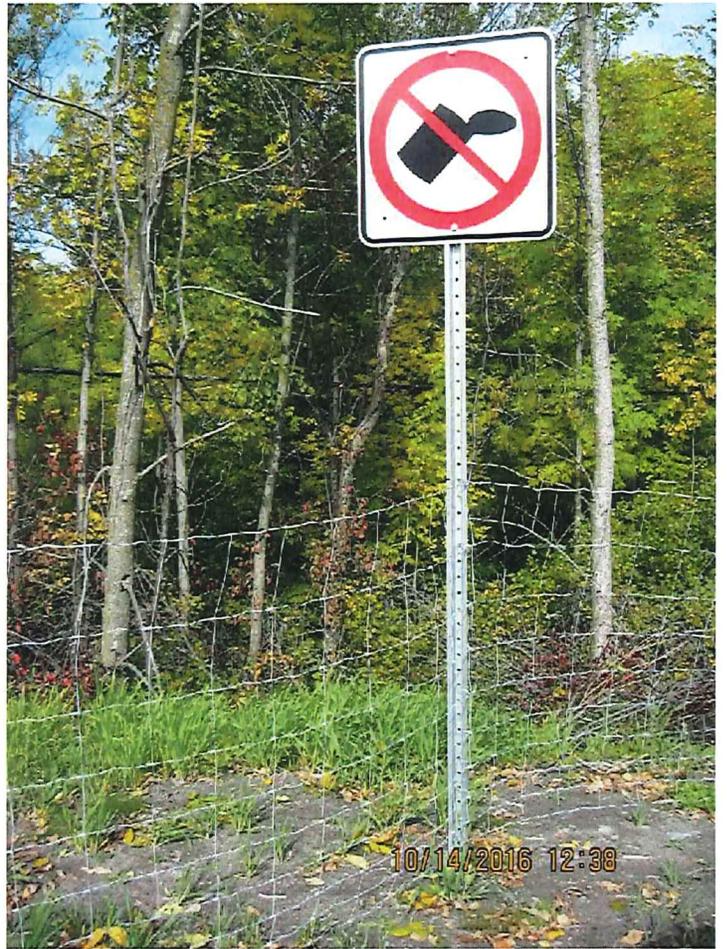
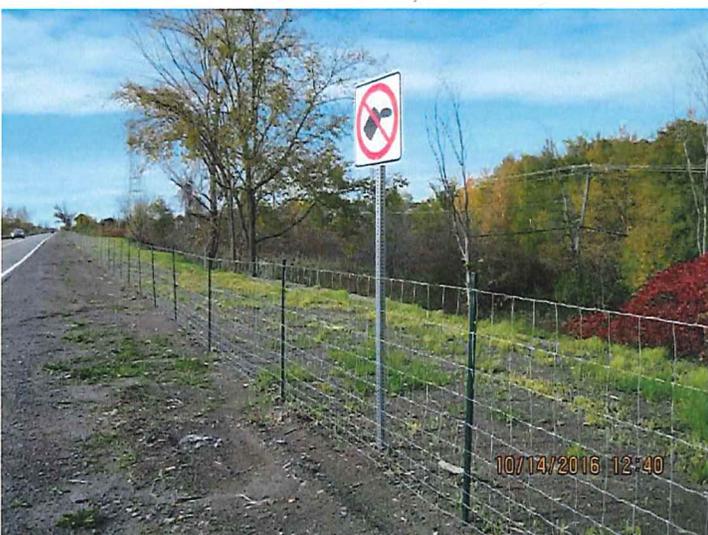
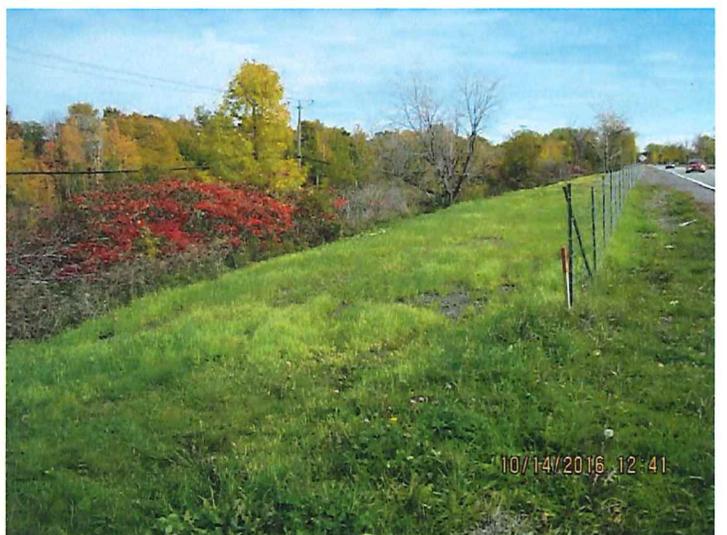
J'arrive sur les lieux de l'inspection et je constate qu'une clôture ainsi que des pancartes ont installées, que les matières résiduelles ont été retirées et que la végétation repousse (voir photos).

Les correctifs constatés sont satisfaisants et je n'ai constaté aucun autre manquement à la Loi sur la Qualité de l'Environnement lors de mon inspection.

Ainsi, je recommande de fermer l'intervention.

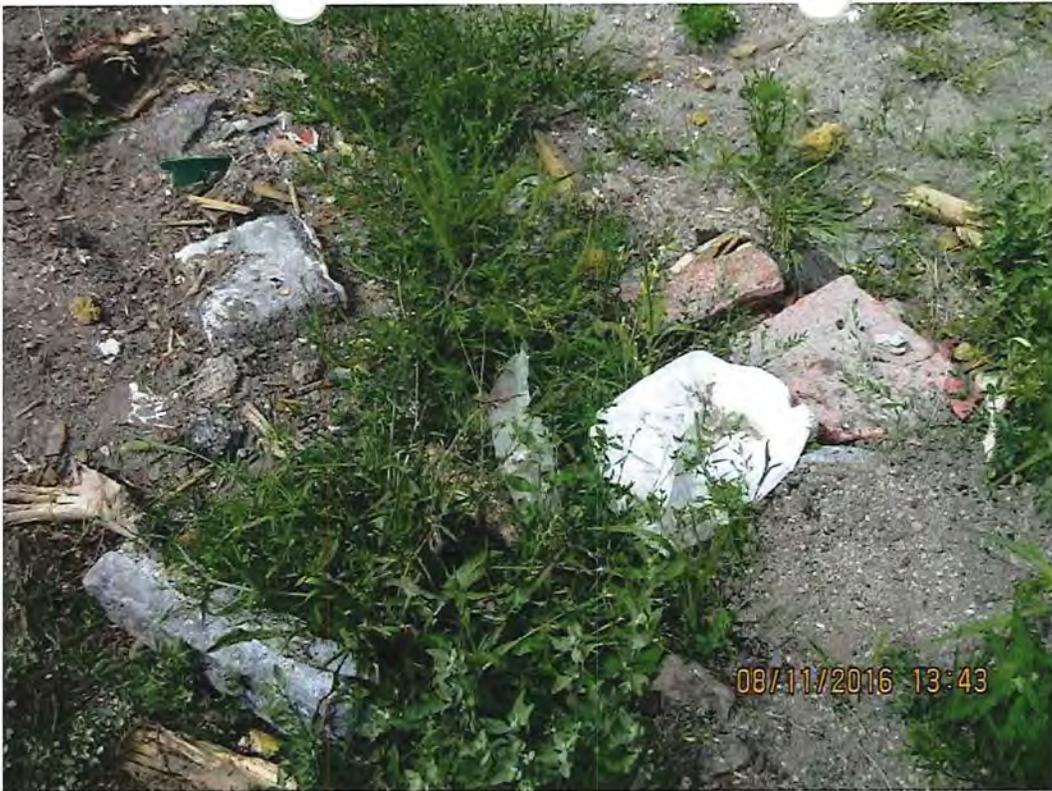
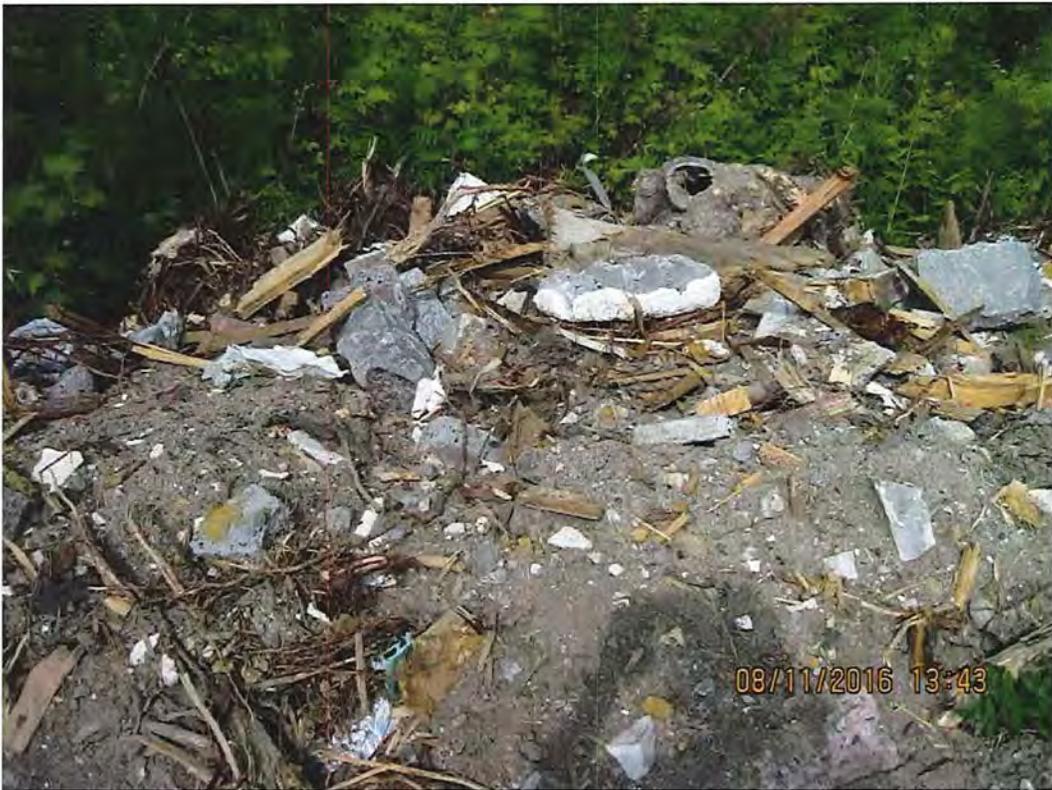
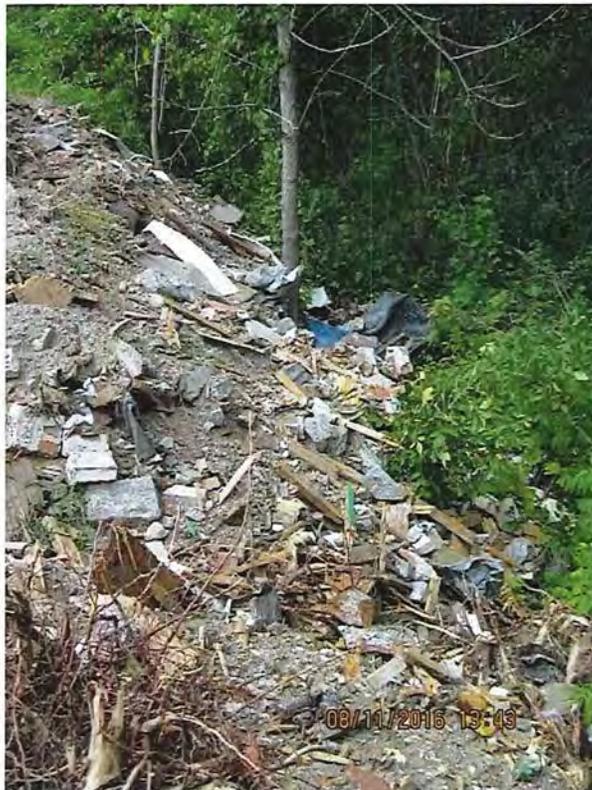
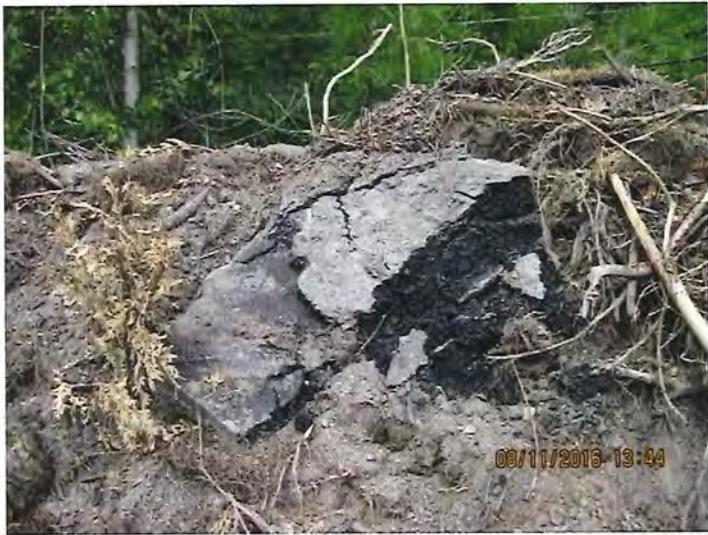
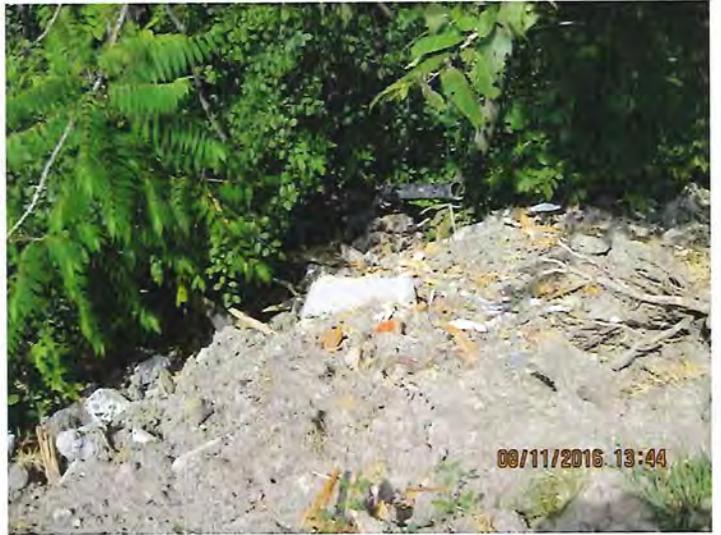
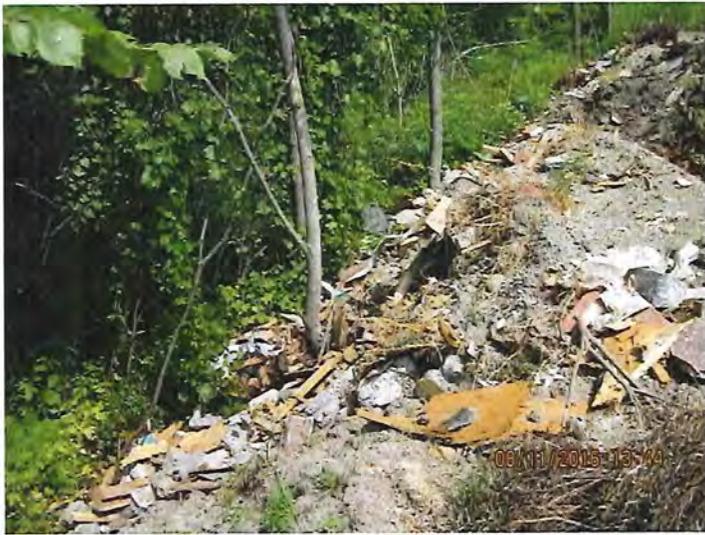
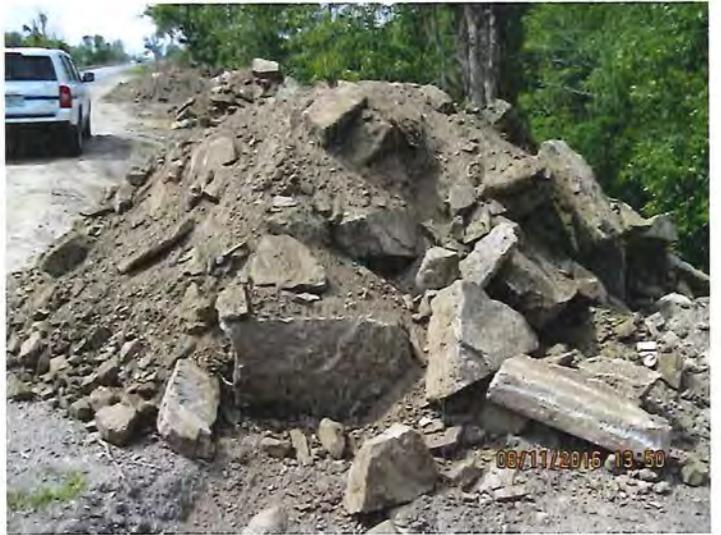
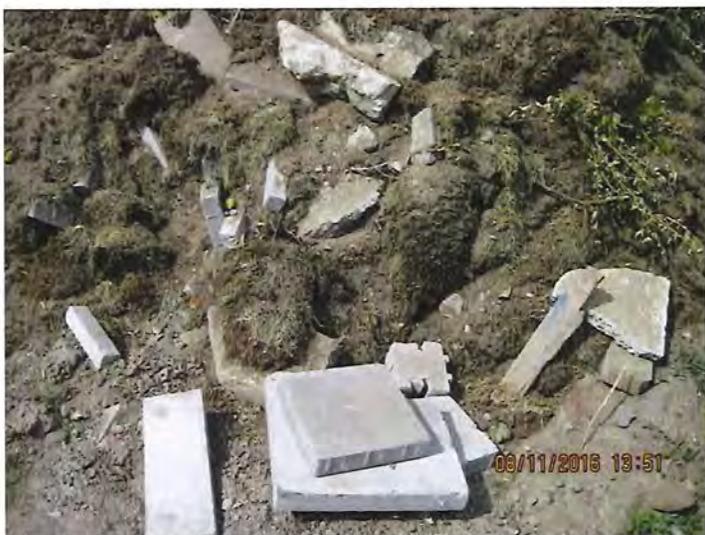
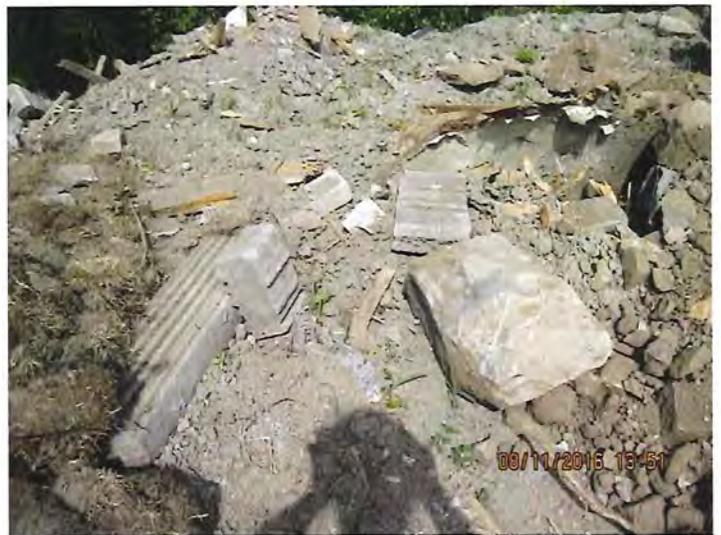
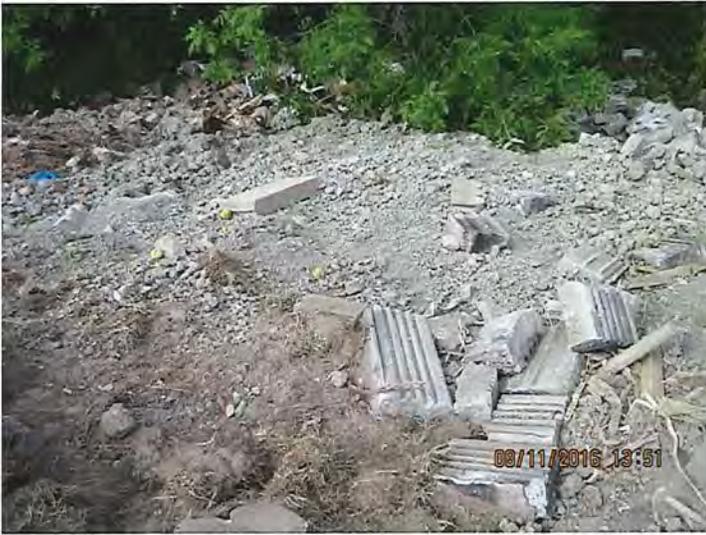
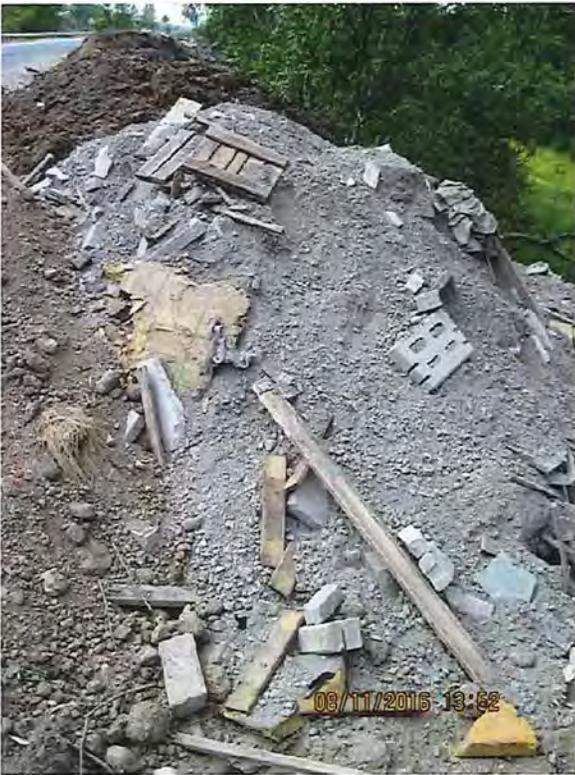
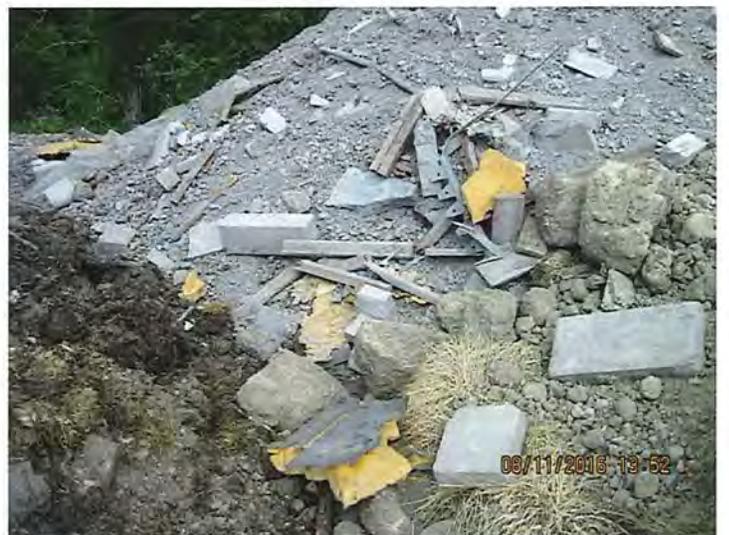
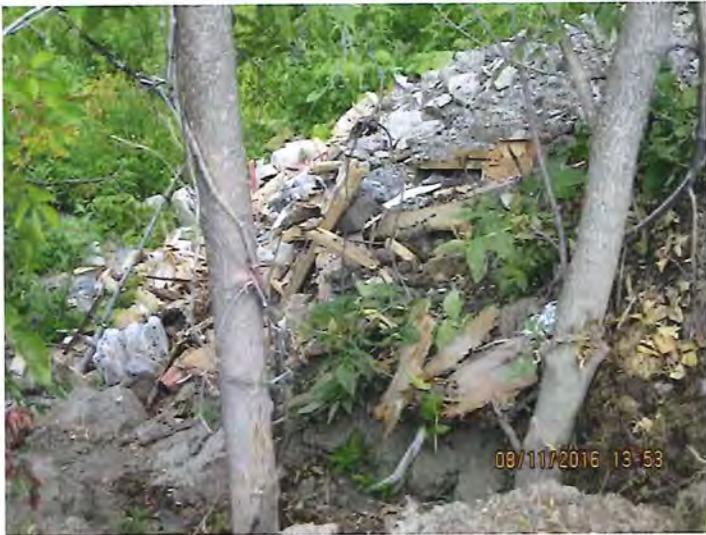
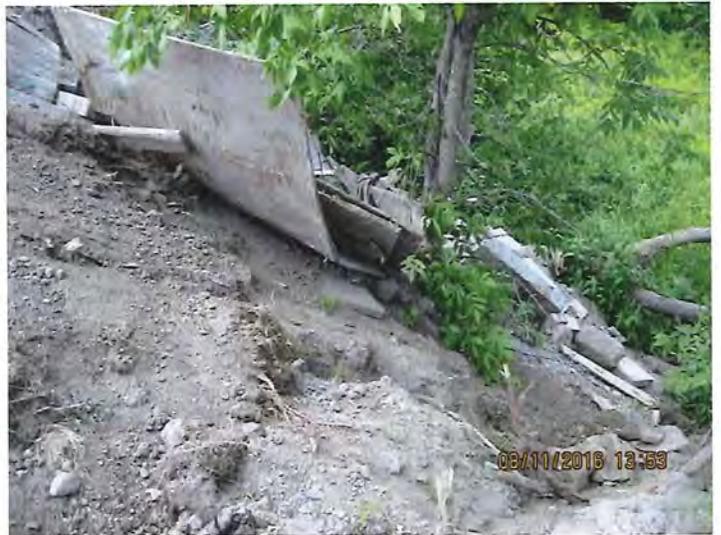
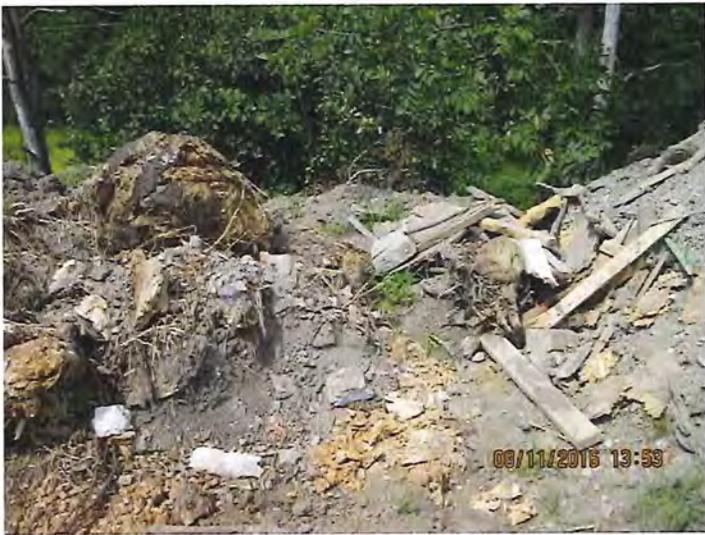
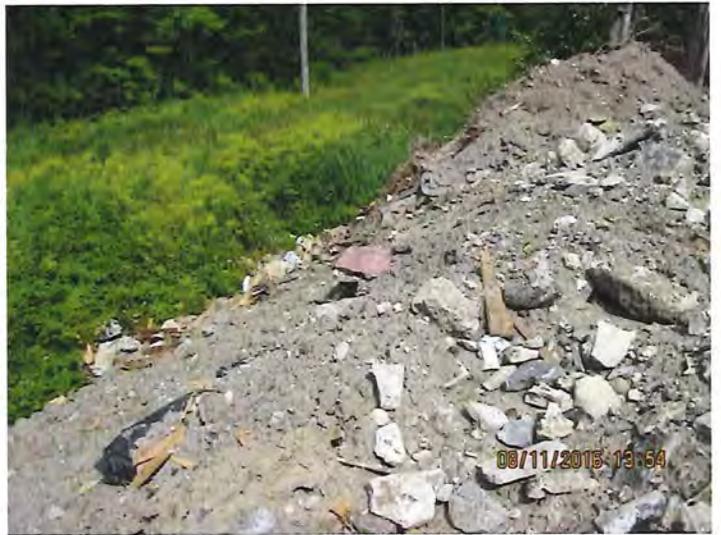
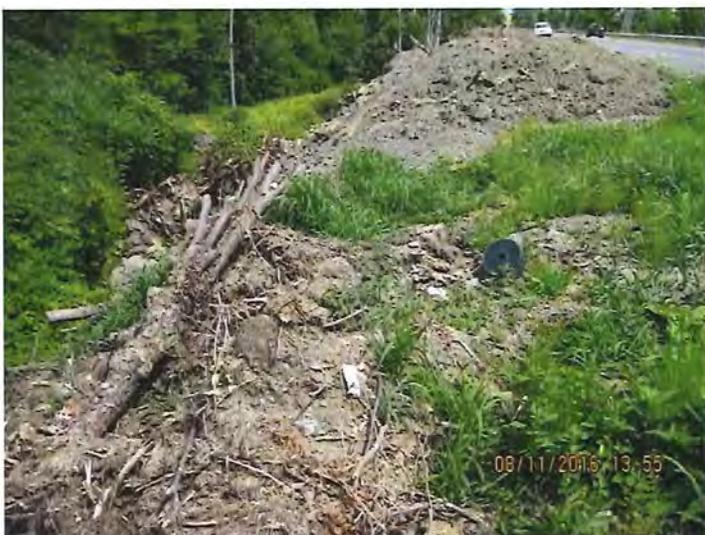
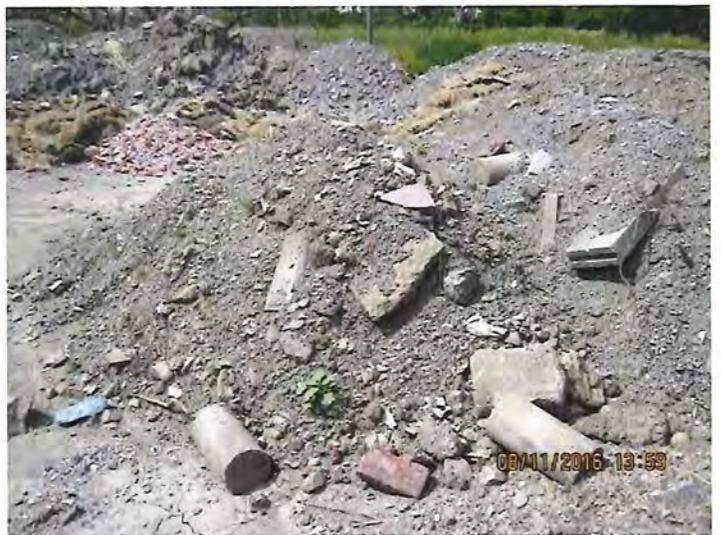
J'arrive sur les lieux de l'inspection et je constate la présence d'un remblai de matières résiduelles (asphalte, bois, plastique, brique, béton, etc.) et de terre dans l'emprise de la route (voir photos et annexe 2). Il y en a sur environ 400 mètres de longueur, entre 1 et 3 mètres de hauteur et entre 2 et 5 mètres de largeur.

Je constate la présence d'un lit d'écoulement, mais pas dans les 10 mètres du remblai, et je ne constate pas la présence d'un milieu humide. Comme végétation, il s'agit surtout de verge d'or et de sorbiers, avec quelques frênes. Je quitte les lieux à 14h00.

Ainsi, je recommande d'envoyer un avis de non-conformité sans sanction administrative pécuniaire car il n'y a pas de facteur aggravant et de passer le dossier à l'équipe du municipal pour faire l'inspection de suivi.

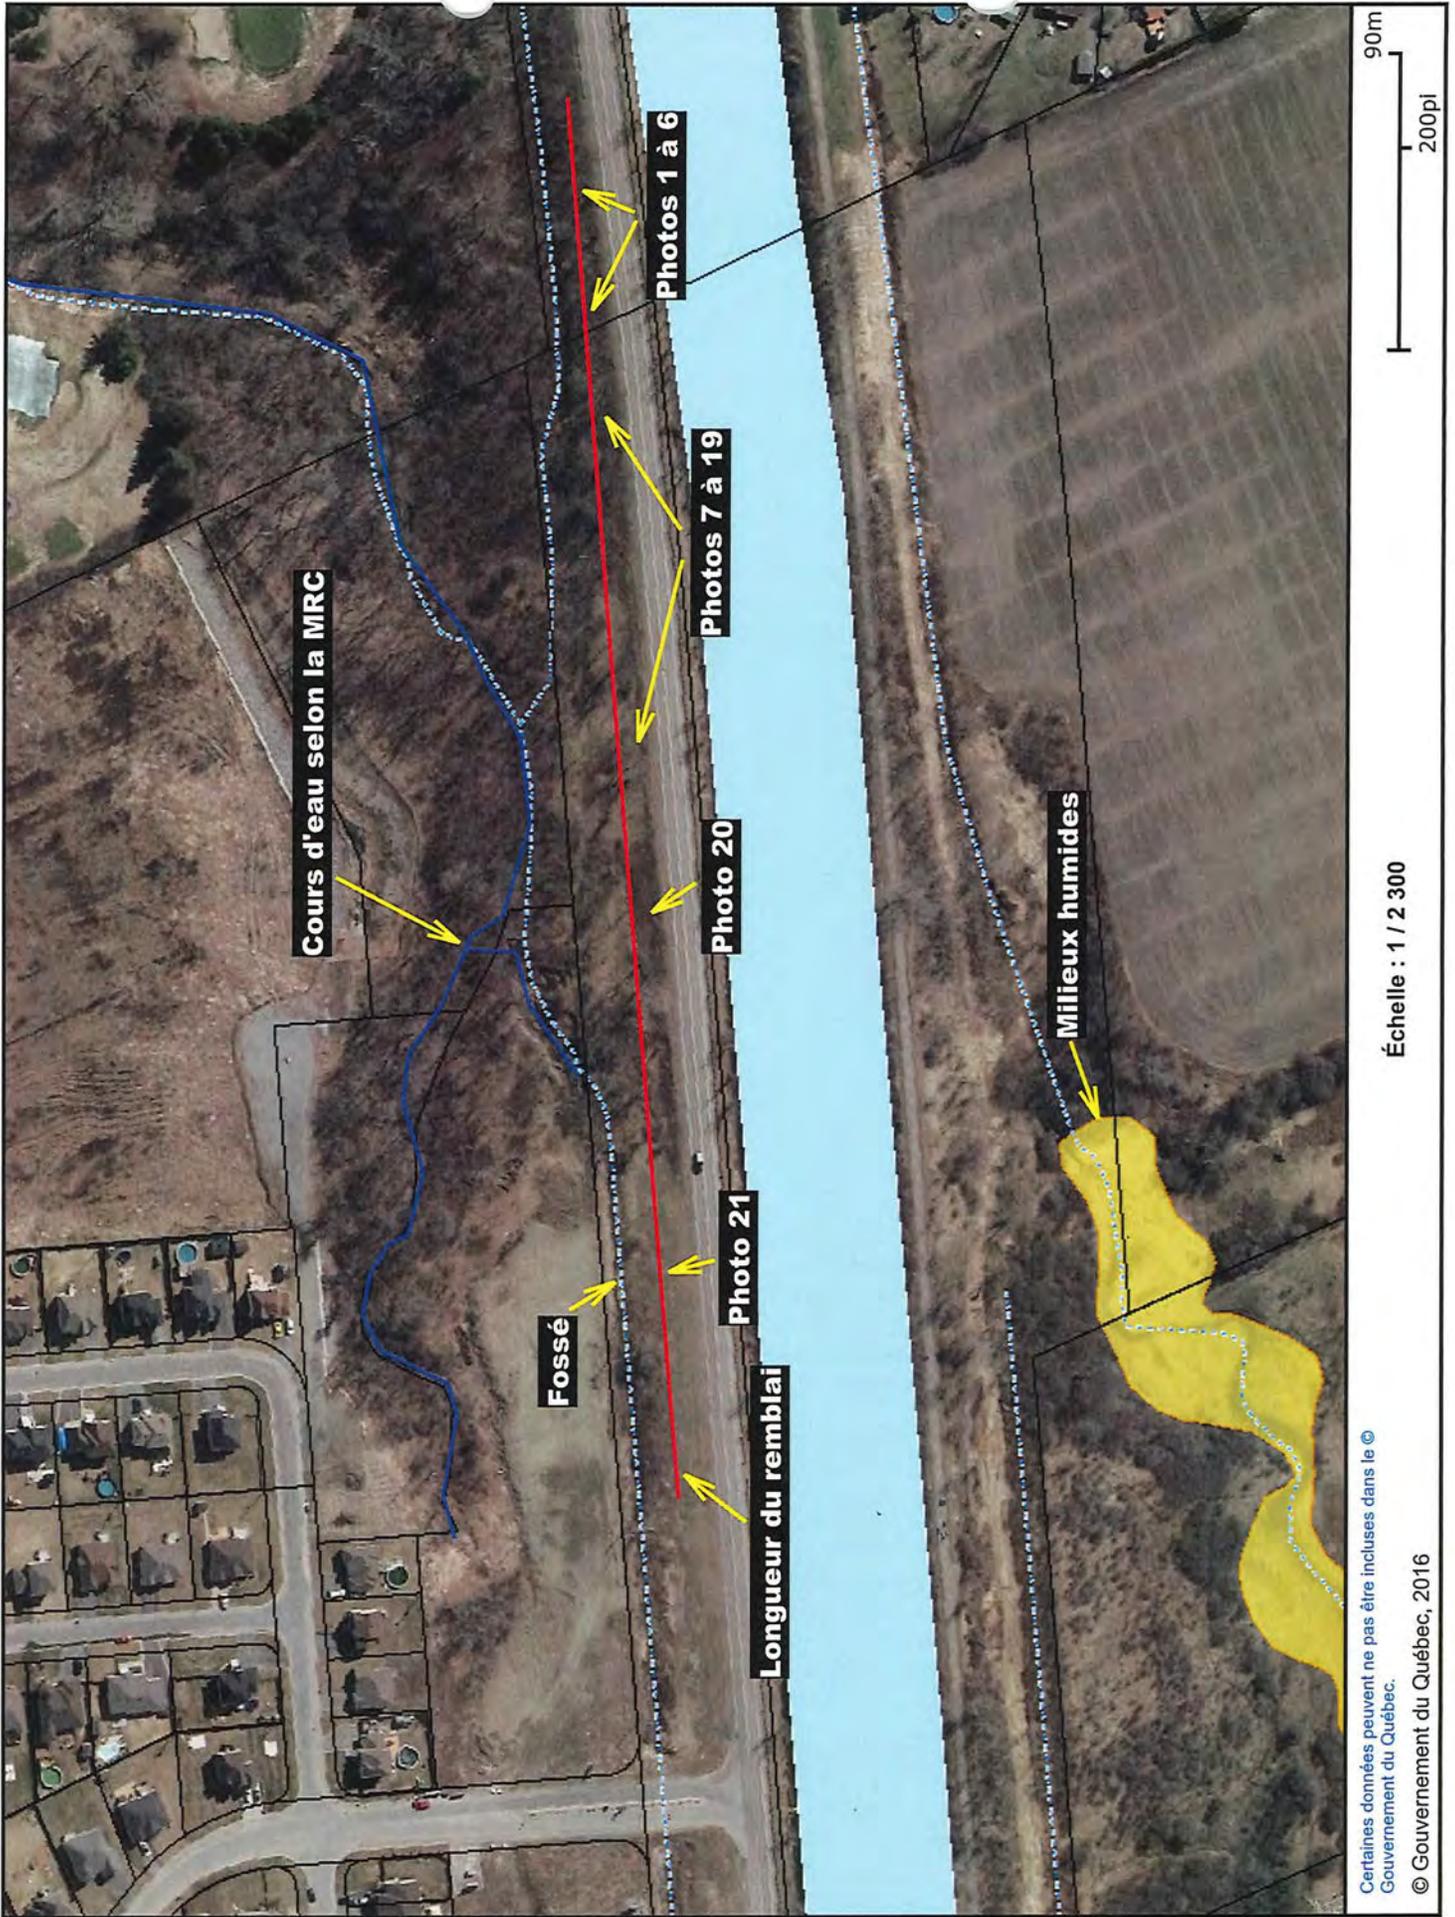
ANNEXE 1

- J'ai vérifié si le milieu est consigné sur les cartes de milieux humides. Il ne l'est pas (voir annexe 1).
- J'ai vérifié avec la MRC si le fossé qui passe près du remblai est un cours d'eau, et ce n'est pas le cas (voir annexe 3).
- J'ai contacté la municipalité pour savoir qui a fait ce remblai, et il s'agit du ministère des Transport (voir annexe 3).
- J'ai contacté le MTQ et on m'a dit qu'on était en train de retirer les remblais (voir annexe 3). Le MTQ entreposait des roches et de la terre à cet endroit depuis des années, et d'autres personnes ont commencé à venir y mettre leurs matières résiduelles. Le MTQ a donc décidé de retirer leur remblai, ainsi que les matières résiduelles des autres, et d'y creuser un fossé pour empêcher les gens de continuer cette mauvaise habitude.
