Objet : Demande d'accès concernant le 2505, rue Halpern, lot : 1 163 873, Cadastre du Québec, arr. Saint-Laurent, Montréal (Québec) N/Réf : 200791064 V/Réf : Art. 23-24

RAPPORT D'INSPECTION

N/RÉFÉRENCE : 7610-06-01-0336701

-Vérifier le bien fondé d'une plainte relativement à des dépôts de terre dans un parc industriel.

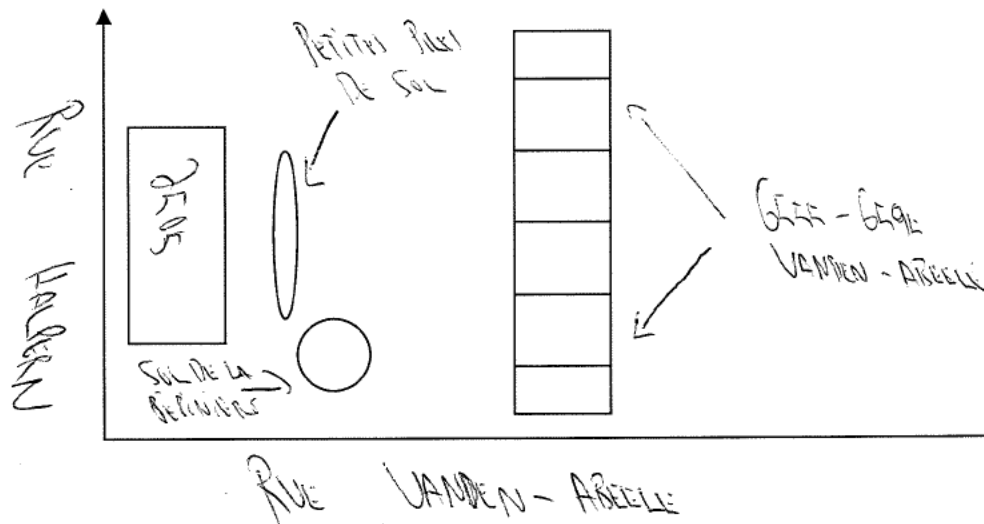
CROQUIS

L'inspection est réalisée le 1^{er} décembre 2003. À mon arrivée sur les lieux, je constate qu'il y a une rétrocaveuse sur les lieux. Les travaux sont exécutés par une firme du nom de Art. 23-24. Je rencontre Art. 53-54, employé de cette entreprise qui me mentionne que des travaux sont exécutés pour le compte d'une entreprise située derrière, rue Halpern (v. croquis).

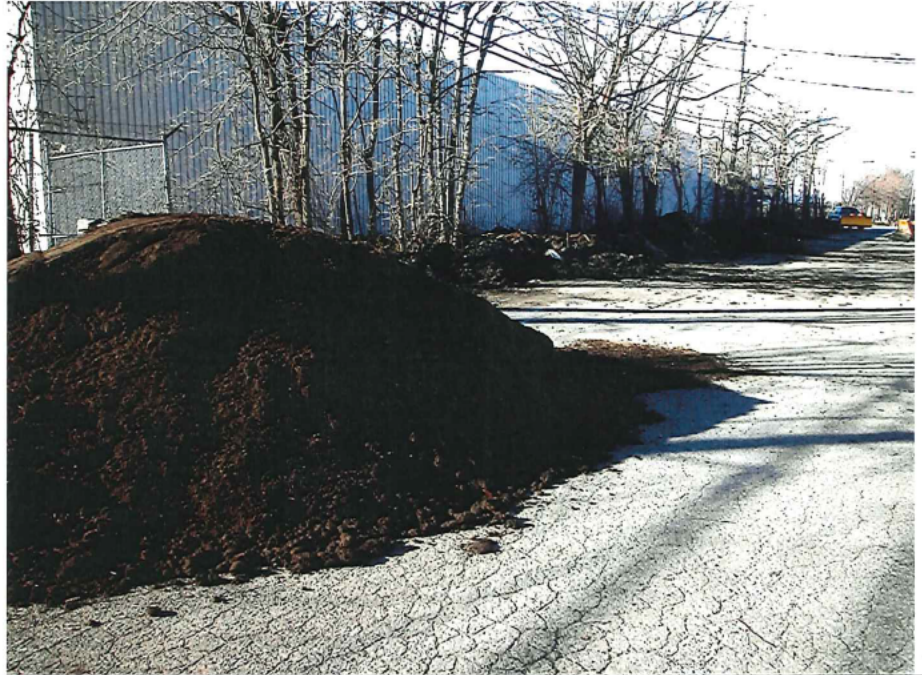
Photo # 1:

Je vérifie l'état des lieux et constate qu'il y a une grosse pile de sol située dans le stationnement (photo 1). Ce sol semble propre et on ne trouve pas de déchets à l'intérieur de la pile. Derrière cette pile, on retrouve une pile de résidus d'asphalte ainsi que des résidus divers tels pneus et barils vides (photo 2). On retrouve également plusieurs petites piles de sol sur une longueur d'environ 50 mètres (photo 3). Ces sols renferment des morceaux de bois et des déchets de plastique. Ces piles de sols se situent entre les entreprises situées entre le 6555 et le 6595 rue Vanden-Abeelee et une autre entreprise située au 2505 rue Halpern (v. croquis).

Note : Une des piles de sol entreposée derrière le complexe industriel de la rue Vanden-Abeele

- Considérant que la plaignante a été avisée du constat de notre inspection et qu'un suivi est effectué par un inspecteur en salubrité de la Ville de Montréal, je recommande la fermeture du dossier.

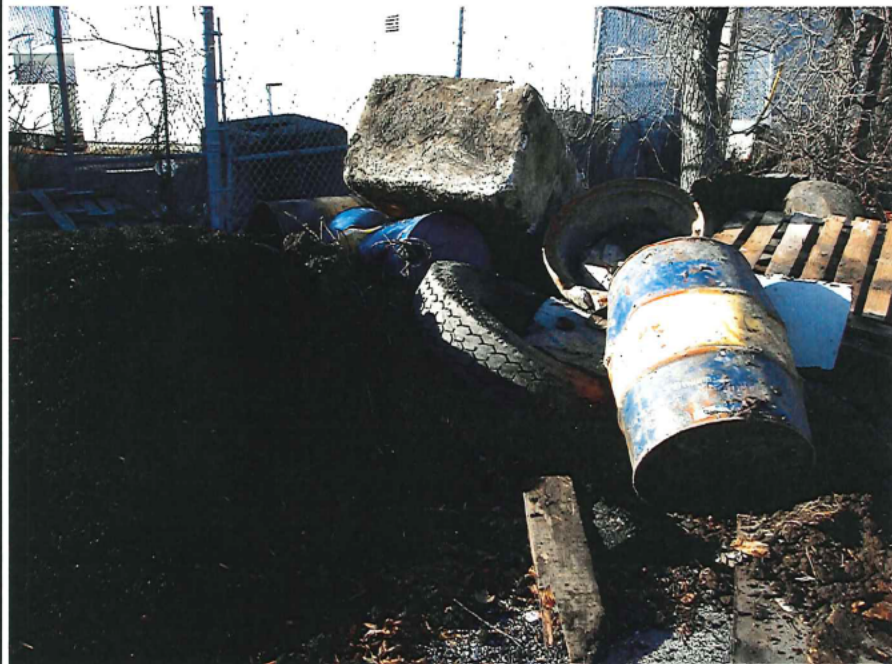
Photo # 2:

Note : Sur le site, on retrouve une pile de résidus d'asphalte ainsi que des résidus divers tels pneus, barils vides,...

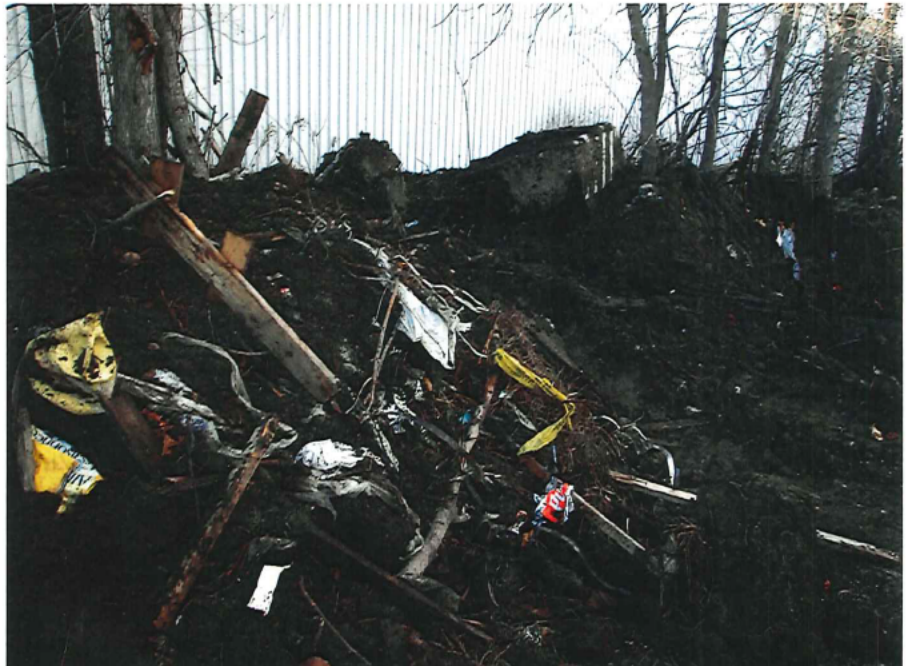
Photo # 3:

- ⇒ Il y présence de déchets à l'intérieur de piles de sol située entre une entreprise située rue Halpern et un regroupement d'entreprises de la rue Vanden-Abeelee.
- ⇒ Un inspecteur en salubrité de la Ville de Montréal a émis aux entreprises concernées pour que les déchets soient ramassés. Un suivi sera assuré par cet inspecteur.

Note : Dans les petites piles de sol, on retrouve plusieurs morceaux de bois et des déchets de plastique
