Objet : Installation d'un dépoussiéreur

RAPPORT D'INSPECTION

Équipements de sablage Maestro-Jet inc.

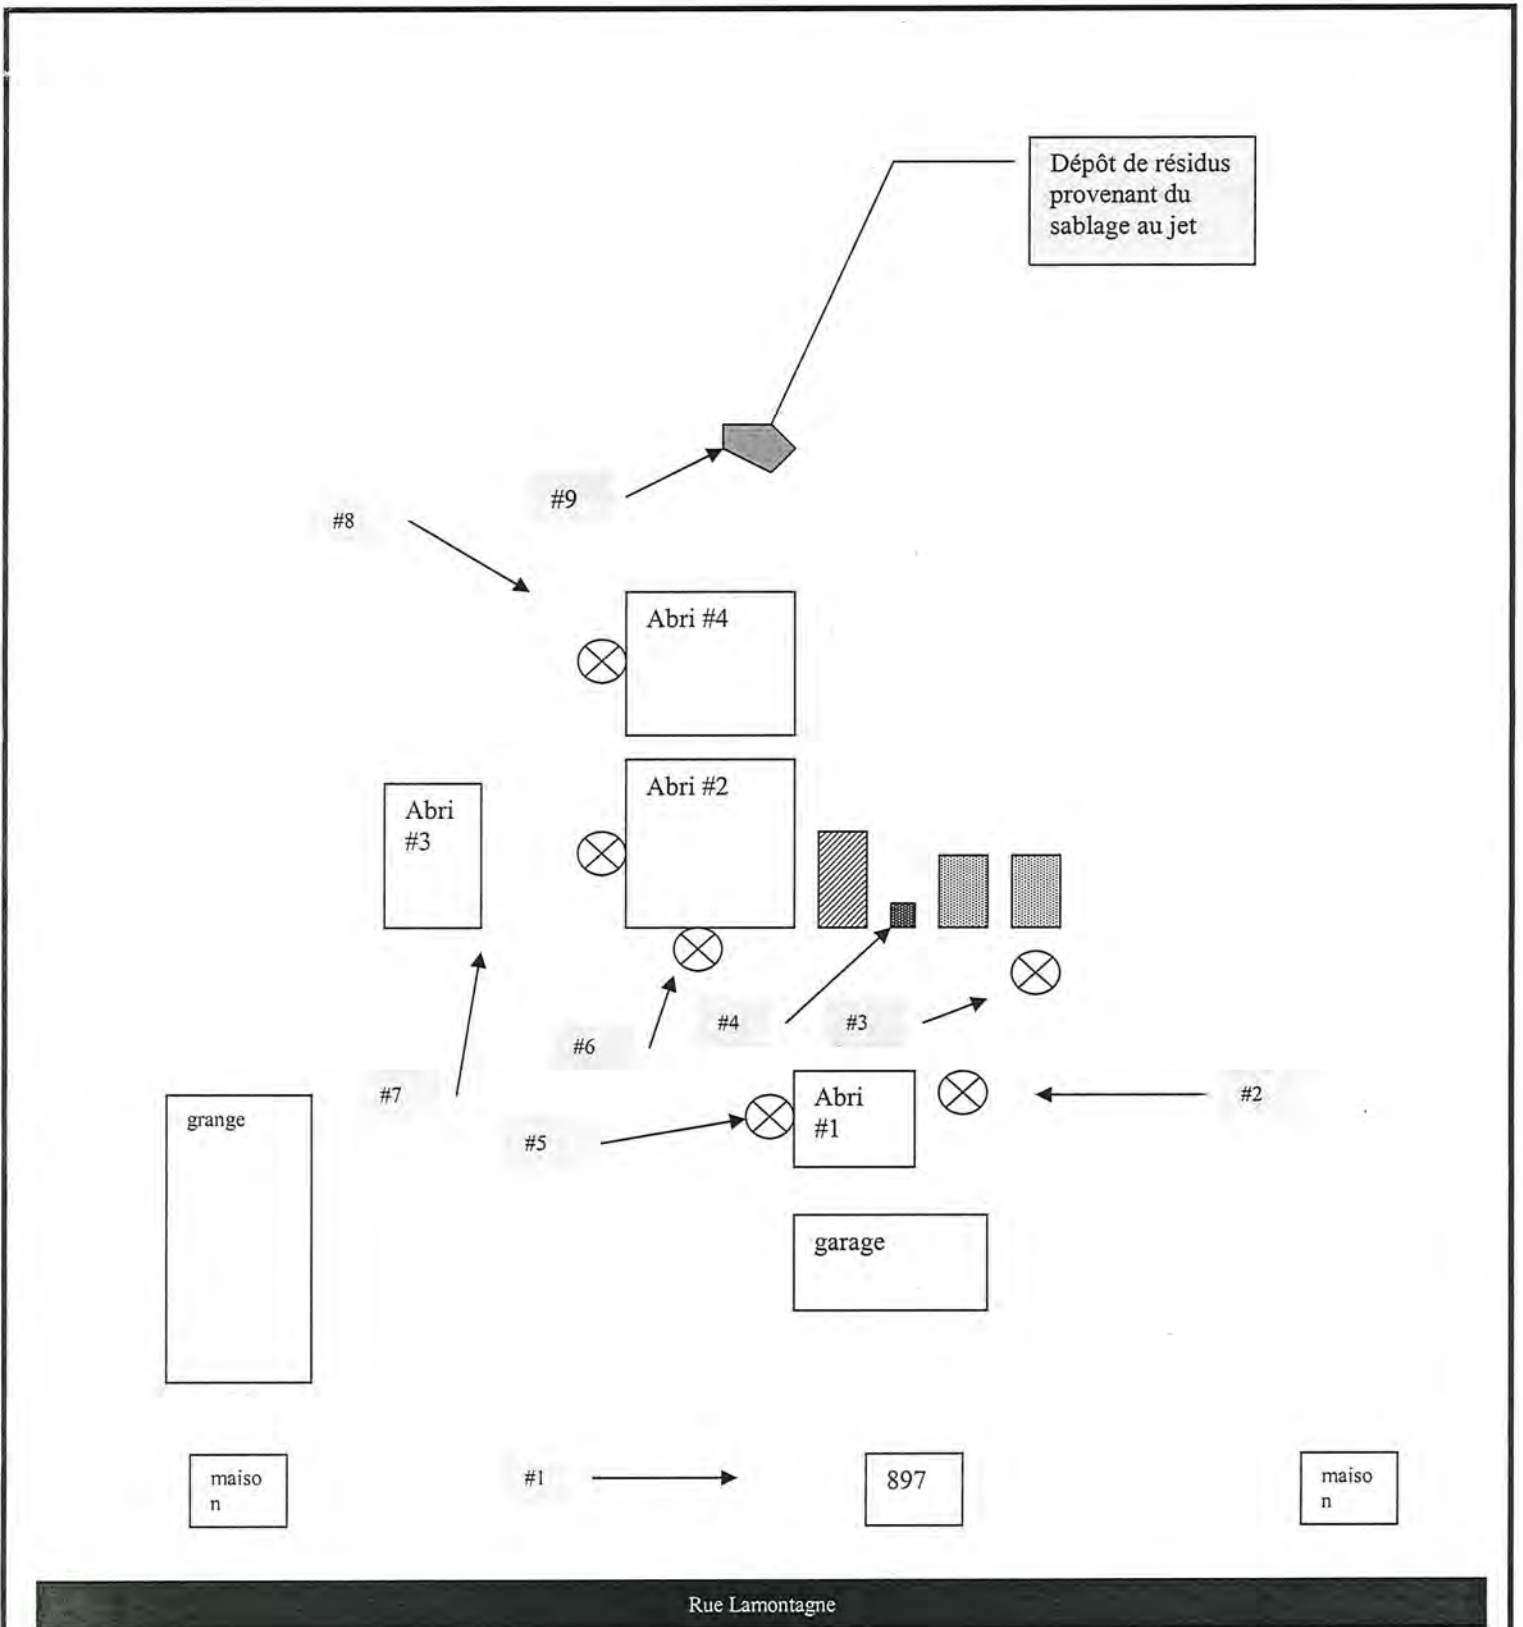
CROQUIS

- : réservoir d'entreposage de diesel
- : entreposage de matériel divers.
- : bâtiment des compresseurs.
- X : Aire de sablage au jet fait à l'extérieur.
- # → : photographies

Les sables usés provenant des activités de nettoyage au jet sont entreposés à deux endroits sur le site, voir localisation sur le croquis joint en annexe. Messieurs Desjardins m'informe que c'est **art. 23-24** qui vient chercher les sables pour les éliminer. Ils ne peuvent cependant pas dire l'endroit d'élimination.

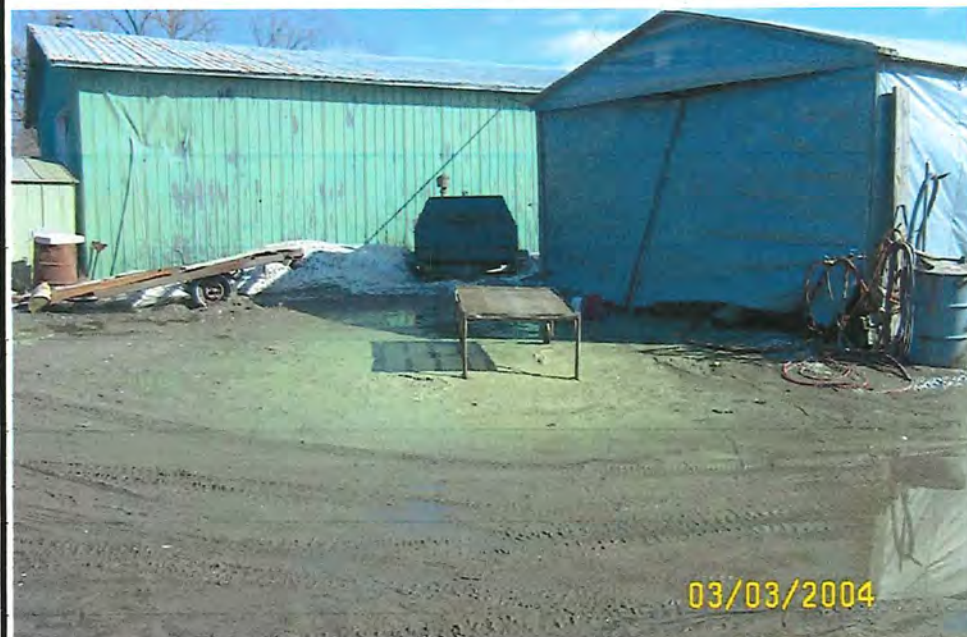
Photo # : 2

Note : Aire de sablage au jet de sable extérieur, à l'arrière de l'abri #1. À noter qu'aucun enclos ou paravent ne sont utilisés pour contenir les poussières. Il est possible de noter la présence de résidus au sol (en vert) provenant des activités de sablage.

1. Réalisation d'opérations de nettoyage à sec par jets abrasifs sans utiliser les équipements nécessaires, tel des enclos ou paravents, de manière à contenir les émissions de poussières à l'intérieur des espaces ainsi enclos ou fermés;
- Règlement sur la qualité de l'atmosphère
Article 20
2. Dépôt de matières résiduelles (résidus provenant des activités nettoyage à sec par jets abrasifs) dans un endroit non autorisé.
- Loi sur la qualité de l'environnement
Article 66
- Règlement sur les déchets solides
Article 134

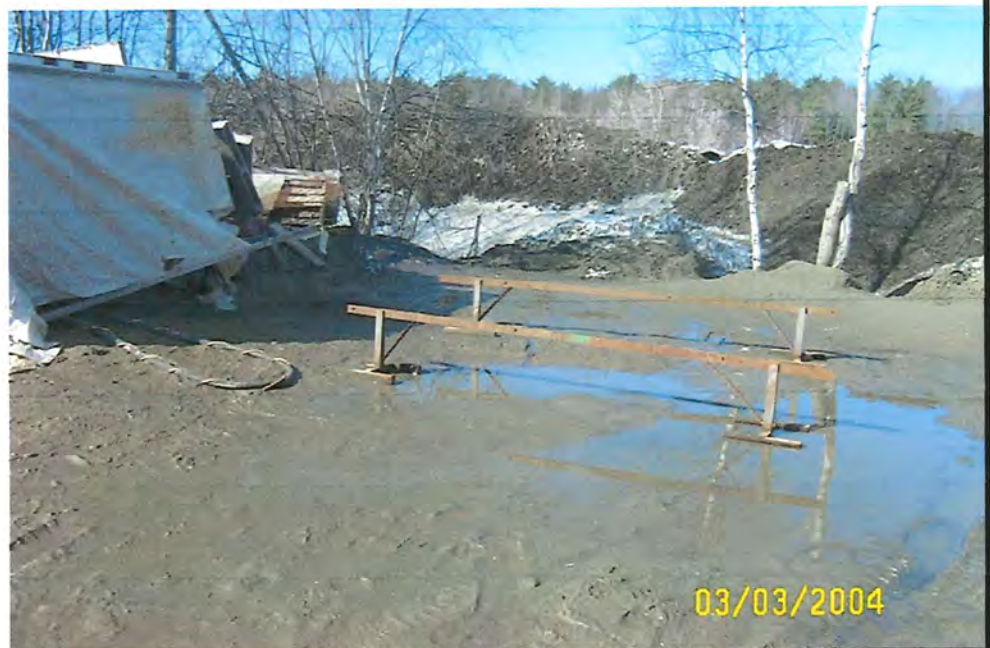
Photo # : 3

Note : Support servant à déposer des pièces qui doivent être sablées au jet de sable.

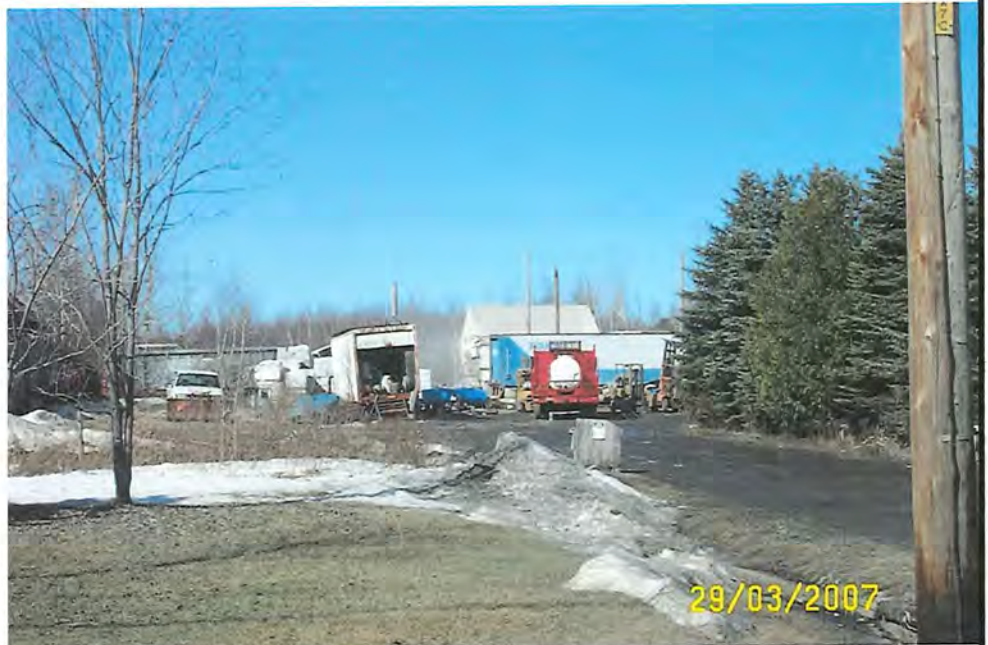
Photo # : 2

Note : photo prise à partir de la rue Lamontagne, il est possible de voir s'élever un nuage de poussières de l'abri dans lequel sont effectués les travaux de nettoyage à sec par jet abrasif.

1. Avoir émis, déposé, dégagé ou rejeté ou permis l'émission, le dépôt, le dégagement ou le rejet d'un contaminant, soit des poussières provenant des activités de nettoyage par jet abrasif, dont la présence dans l'environnement est prohibée par règlement et qui est susceptible de porter atteinte au bien-être ou au confort de l'être humain, de causer des dommages ou de porter autrement préjudice à la qualité du sol, à la végétation, à la faune ou aux biens;
- Loi sur la qualité de l'environnement
article 20
2. Avoir omis de réduire par l'utilisation d'un enclos ou d'un paravent, les émissions de poussières provenant des opérations de nettoyage à sec par jets abrasifs.
- Règlement sur la qualité de l'atmosphère
article 20

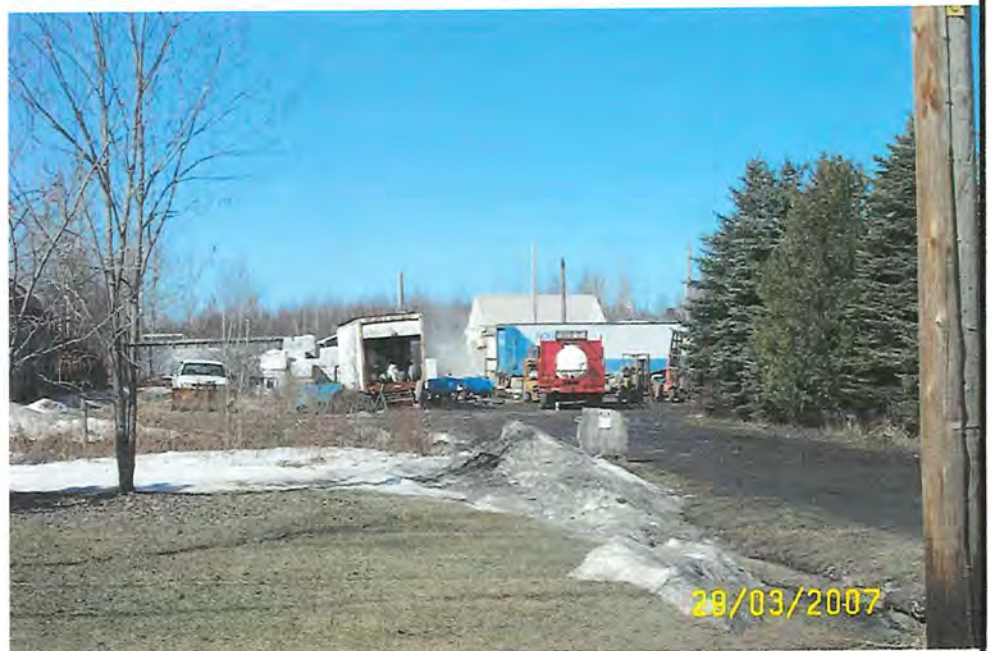
Photo # : 3

Note : photo prise à partir de la rue Lamontagne, il est possible de voir s'élever un nuage de poussières de l'abri dans lequel sont effectués les travaux de nettoyage à sec par jet abrasif. Si l'on compare cette photo à la photo #2, nous constatons que le nuage de poussières se déplace, ce qui démontre qu'il y a activité et émission au moment de mon intervention.

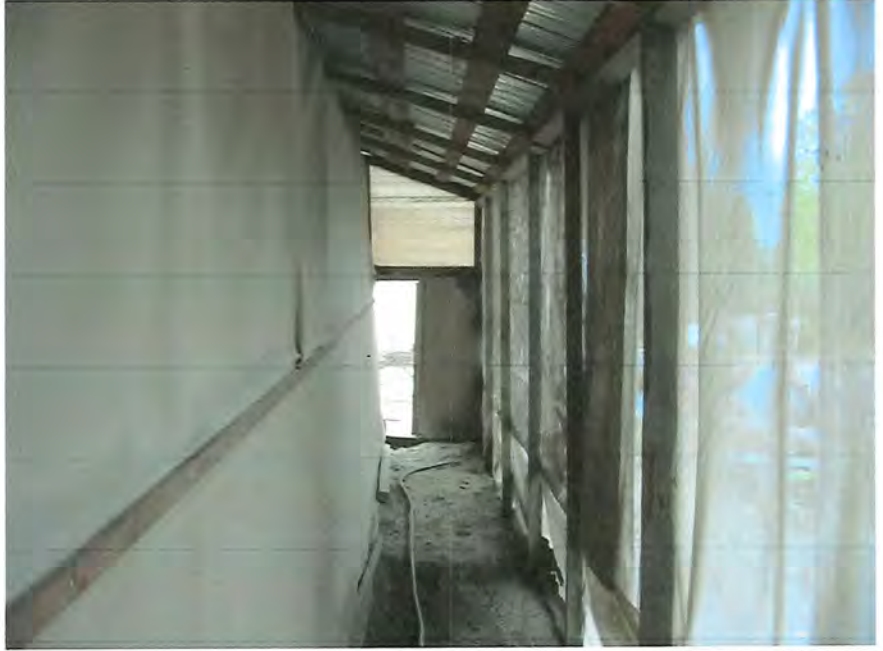
Photo # : 1

Note : Le deuxième enclos qui reçoit les poussières aspirées par les deux ventilateurs est entouré d'une deuxième structure construite utilisant un géotextile perméable à l'air. Le système semble efficace.

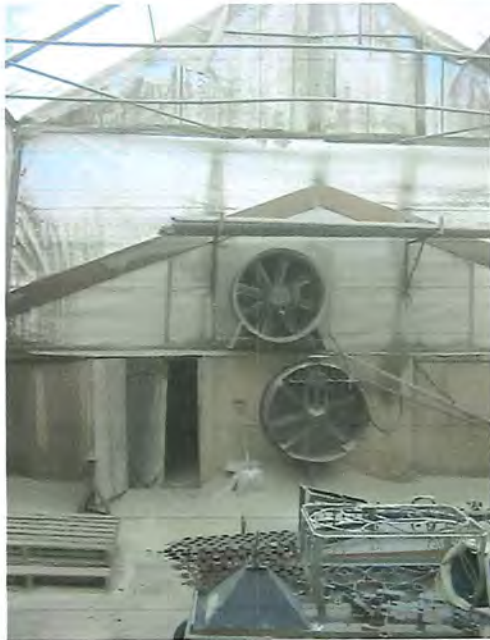
Photo # : 2

Note : Dans le premier enclos où les ouvrages sont effectués il y a la présence de deux ventilateurs qui aspirent les poussières vers le deuxième enclos situé à l'arrière. Le premier enclos a une pression négative.

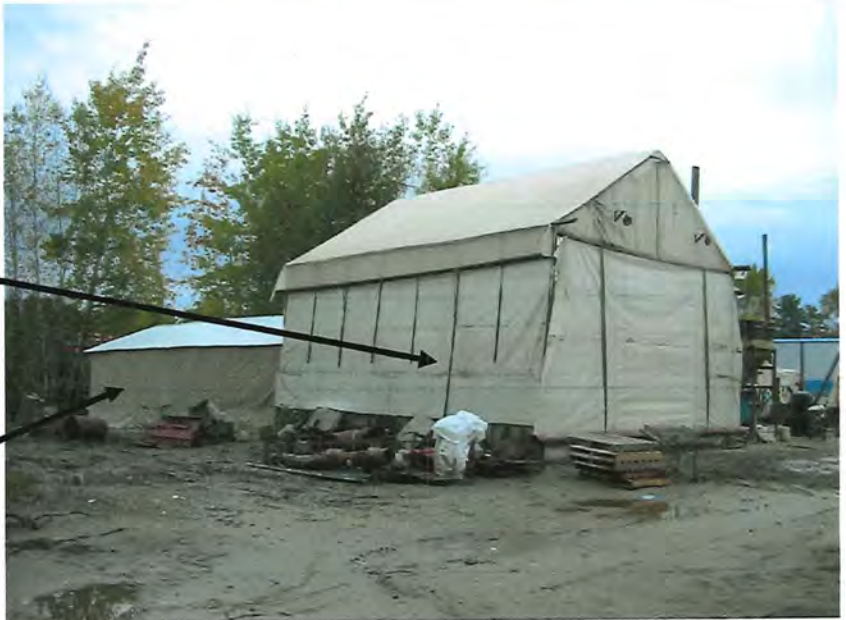
Photo # : 3

Note : Vue d'ensemble des deux enclos.

Premier enclos où les opérations de sablage au jet de sable sont effectués.

Deuxième enclos captant les poussières générées par les opérations de sablage au jet de sable.

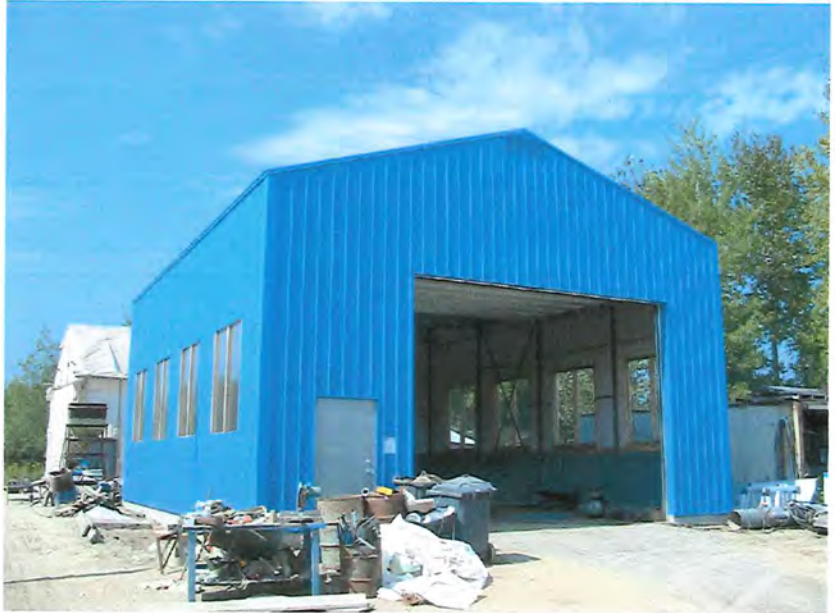
Photo # : 1

Note : Bâtiment permanent en construction. Les fenêtres et la porte de garage ont été installées.

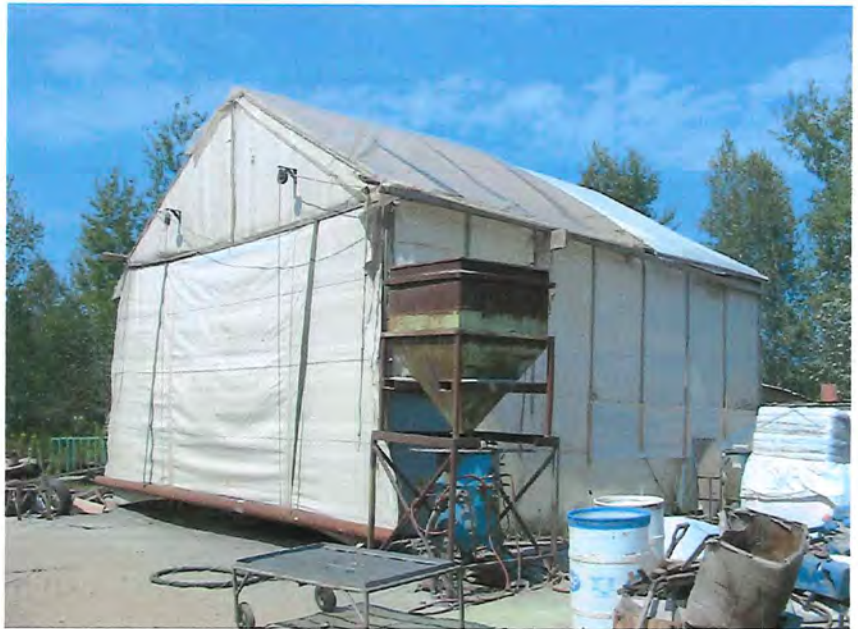
Photo # : 2

Note : Enclos temporaire qui a été réparé depuis mon inspection du 08-05-27.

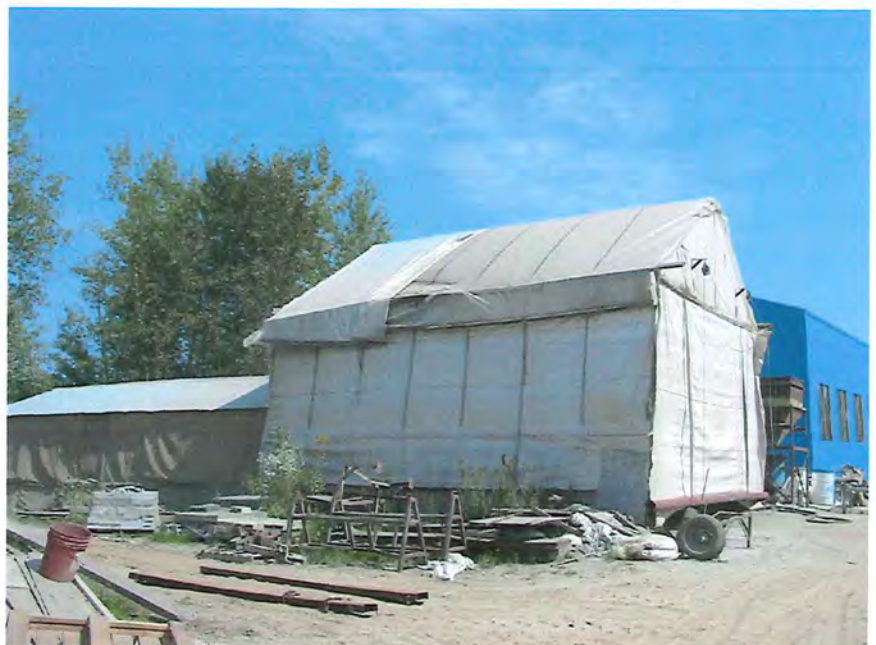
Photo # : 3

Note : Enclos temporaire qui a été réparé depuis mon inspection du 08-05-27.

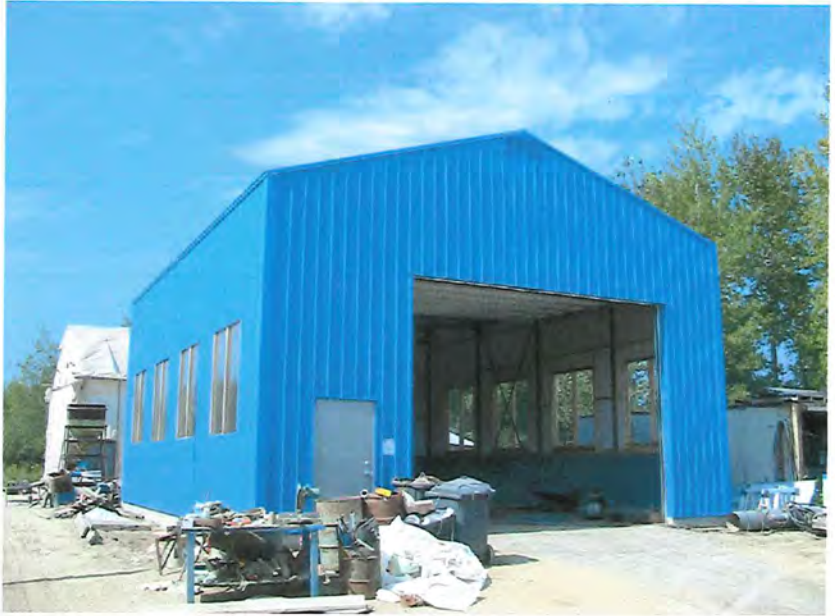
Photo # : 1

Note : Bâtiment permanent en construction. Les fenêtres et la porte de garage ont été installées.

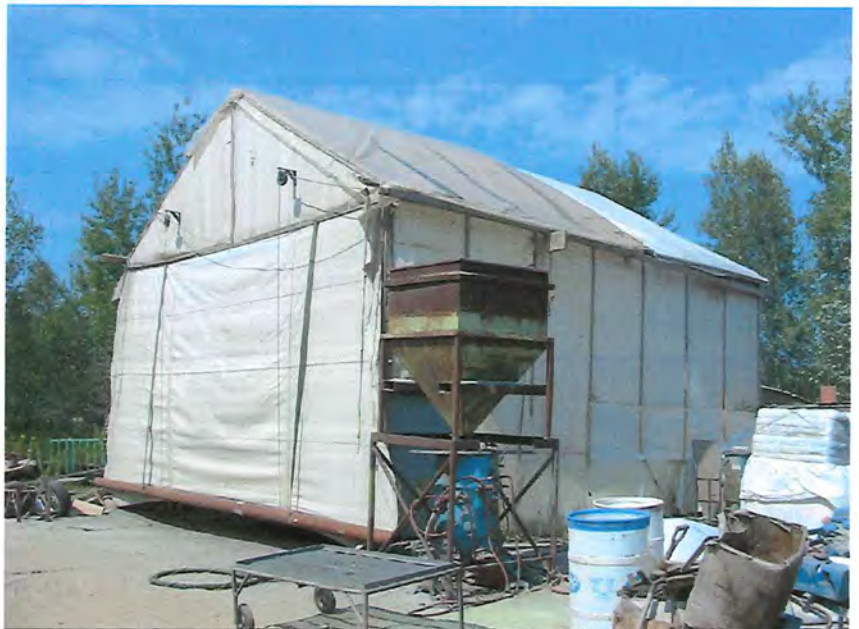
Photo # : 2

Note : Enclos temporaire qui a été réparé depuis mon inspection du 08-05-27.

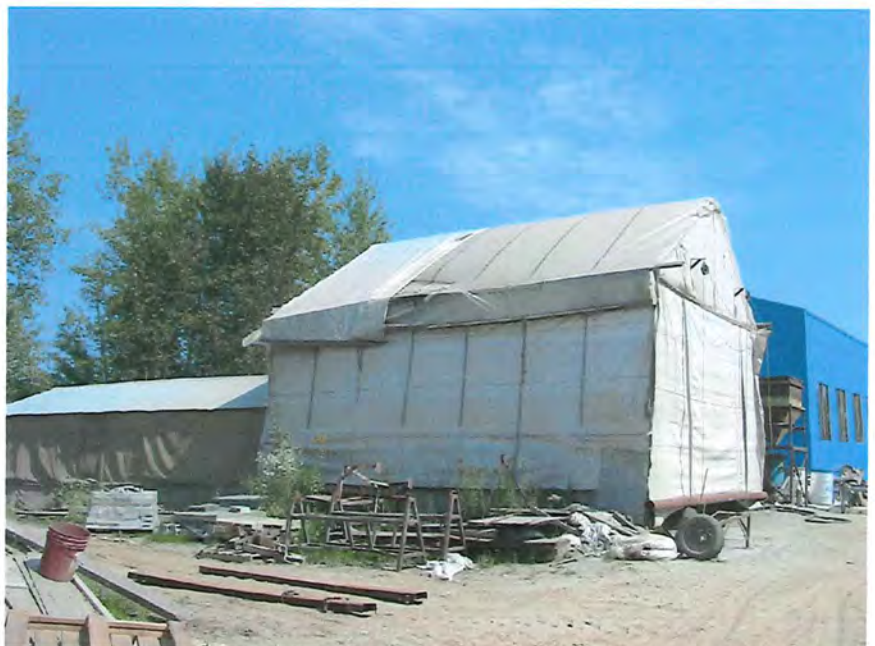
Photo # : 3

Note : Enclos temporaire qui a été réparé depuis mon inspection du 08-05-27.

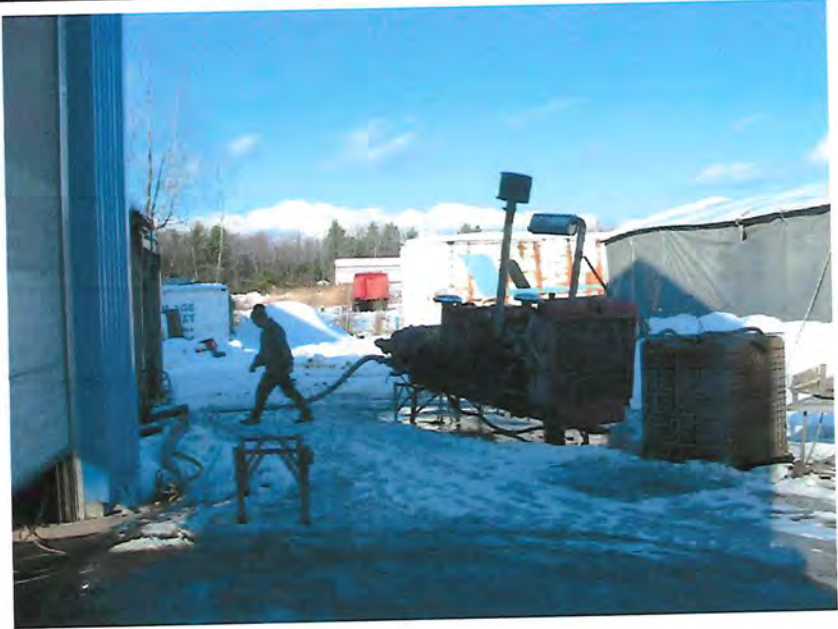
Photo # : 1

Note : Compresseur faisant partie du système de sablage au jet de sable.

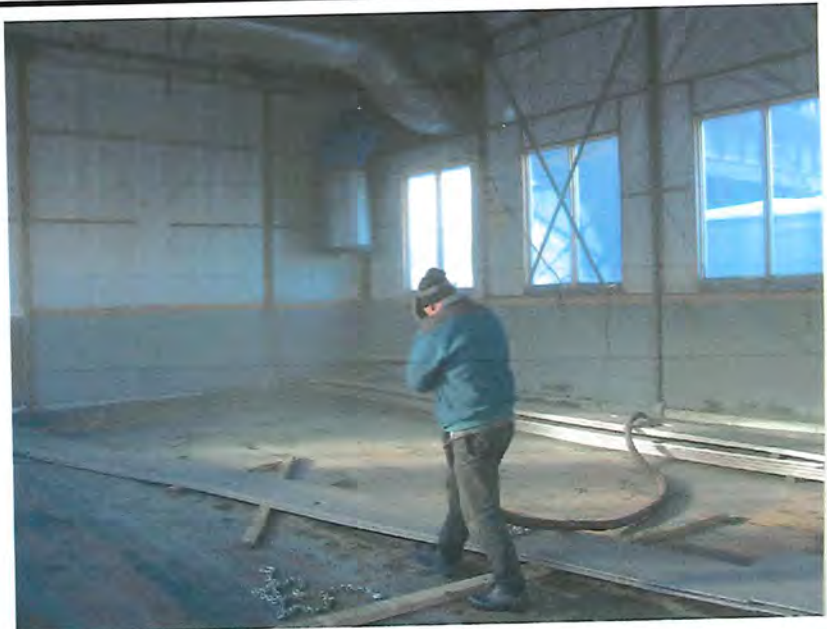
Photo # : 2

Note : Opération de sablage au jet de sable à l'intérieur du bâtiment prévu à cet effet. On peut remarque le peu de poussières à l'intérieur du bâtiment. Le système d'aspiration faisant partie du dépoussiéreur à sacs filtrant est très efficace.
