Objet : Demande d'accès n° 2024-01-040 – Lettre de réponse

DATE : Le 16 juin 2023

OBJET : **Dépotoir à ciel ouvert (Balayage Blainville inc.)  
Intervention #301 588 069**

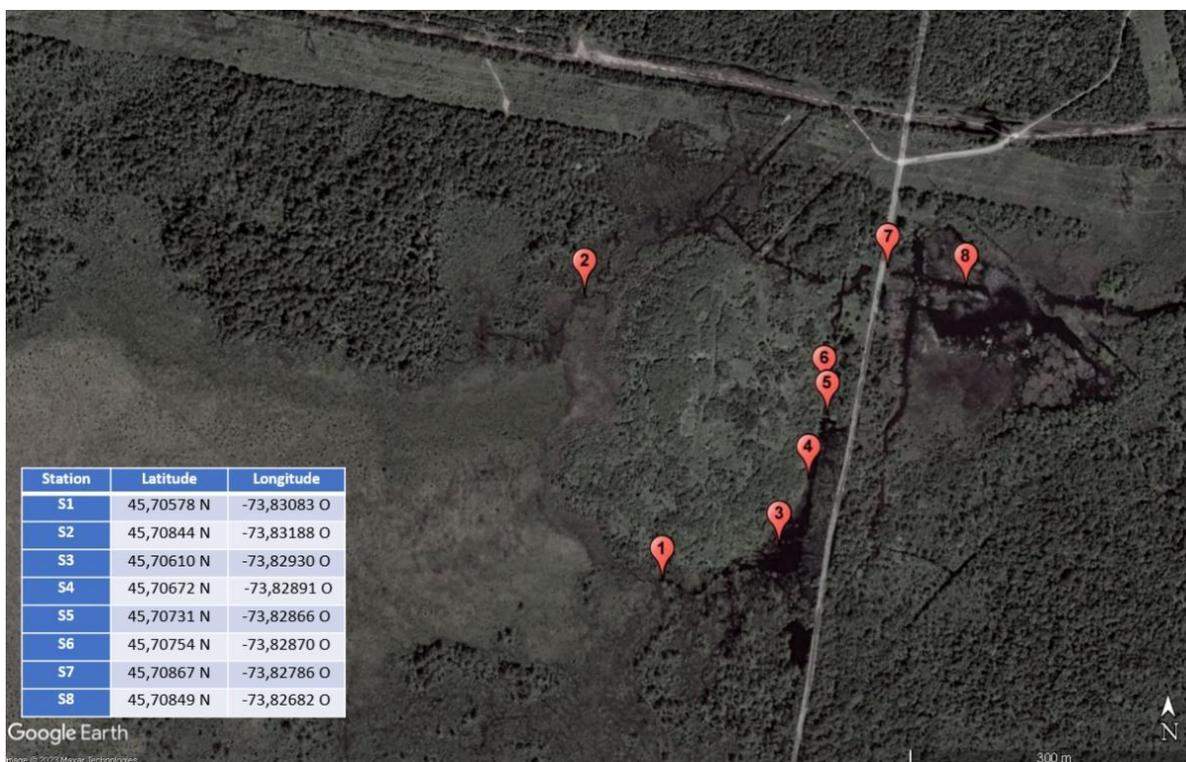
L'échantillonnage des milieux humides environnants a été effectué sur les lots 2274433, 2274509, 2 272 873, 2272874 et 2272875 du cadastre du Québec. Les huit points de prélèvement des échantillons ont été ciblés approximativement en préparation de la campagne à partir des images aériennes et précisés lors de la journée d'échantillonnage. Les coordonnées GPS ont été relevées sur le terrain à une précision de trois mètres et les détails sont présentés dans la carte à la figure 1 ci-dessous. Parmi ces huit points :

- Deux échantillons sont considérés en amont du site du dépotoir dans les milieux humides (S1 et S2) ;
- Quatre échantillons ont été prélevés à différents endroits près du site du dépotoir (S3 à S6) pour avoir un portrait à plusieurs points de nature différente (étendue d'eau, lieu de déposition des sédiments, ancien barrage de castor, ruisseau) ;
- Deux ont été prélevés en aval de l'écoulement observé (S7 et S8).

Figure 1 : Points d'échantillonnage autour du site de Balayage Blainville inc.

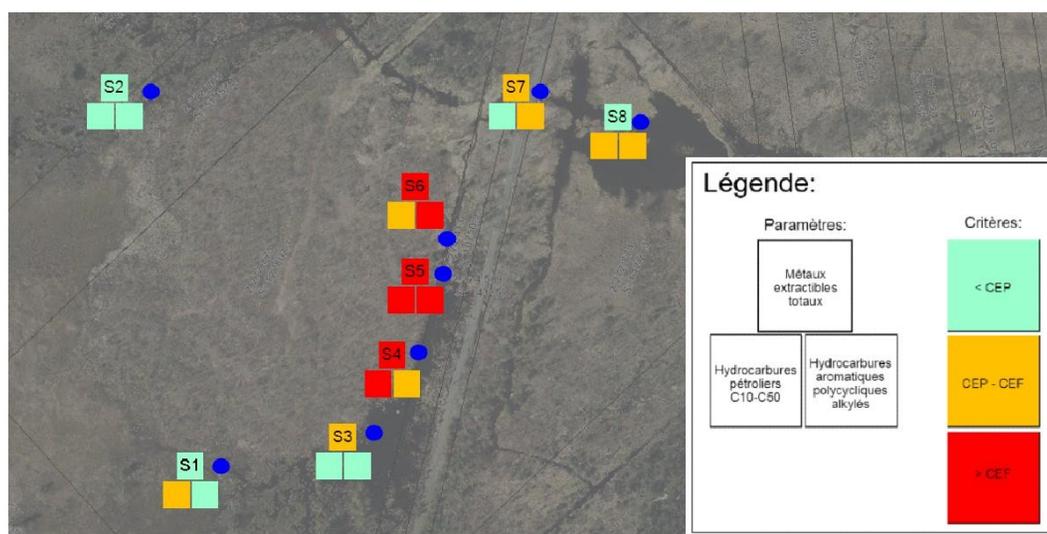
Figure 2 : Niveau de contamination des échantillons de sédiment prélevés autour du site de Balayage Blainville inc., en comparaison aux critères pour l'évaluation de la qualité des sédiments.

Les concentrations de mercure et de nickel sont inférieures à la CEP pour l'ensemble des stations. Dans les stations S1 et S2 localisées en amont ainsi que dans la station S8 plus en aval, les concentrations de l'ensemble des métaux sont inférieures à la CEP. Dans plusieurs stations sous influence de l'ancien dépotoir, des concentrations de plusieurs métaux sont situées entre la CEP et la CEF :

- Arsenic (S5) ;
- Cadmium (S3) ;
- Cuivre (S4, S7) ;
- Plomb (S3, S7)
- Zinc (S3, S7).

Les stations où les concentrations des métaux sont supérieures à la CEF sont les stations en bordure du site :

- Cadmium (S4, S5 et S6) ;
- Chrome (S5) ;
- Cuivre (S5 et S6) ;
- Plomb (S4, S5 et S6) ;
- zinc (S4, S5 et S6).

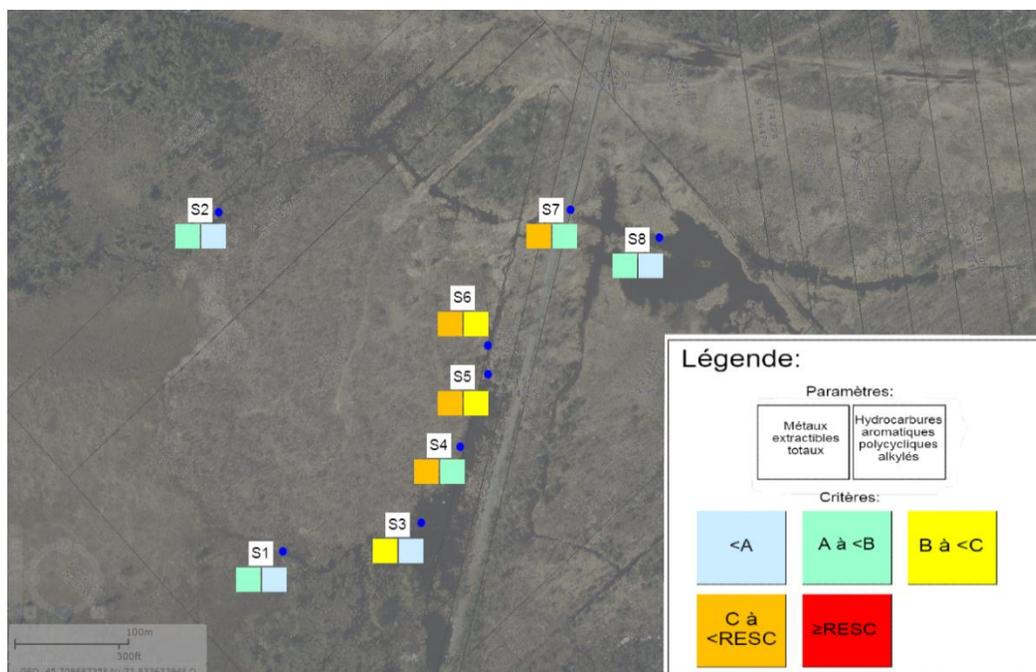
Figure 3 : Niveau de contamination des échantillons de sédiment prélevés autour du site de Balayage Blainville inc., comparaison avec les critères génériques A pour les sols et aux valeurs limites des annexes I et II du RPRT et de l'annexe I du RESC.

Certains paramètres présentent des concentrations supérieures aux critères de qualité des sols A du Guide d'intervention. Selon le paramètre le plus déclassant :

- Les stations S1, S2 et S8 sont entre le critère A et l'annexe I du RPRT ;
- La station S3 est entre les valeurs seuils de l'annexe I et celles de l'annexe II du RPRT ;
- Les stations S4, S5, S6 et S7 présentent des concentrations supérieures aux valeurs seuils de l'annexe II du RPRT.

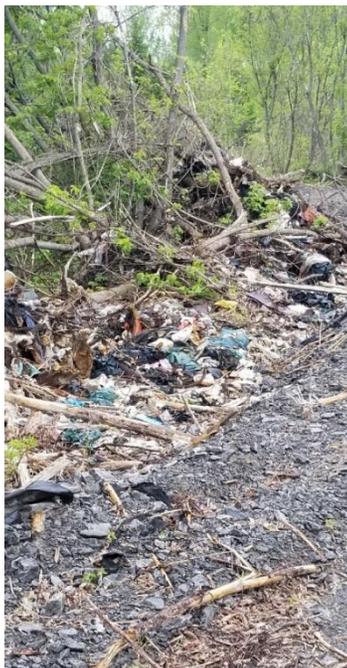
Photo 1 : Présence de résidus divers au sol en surface.

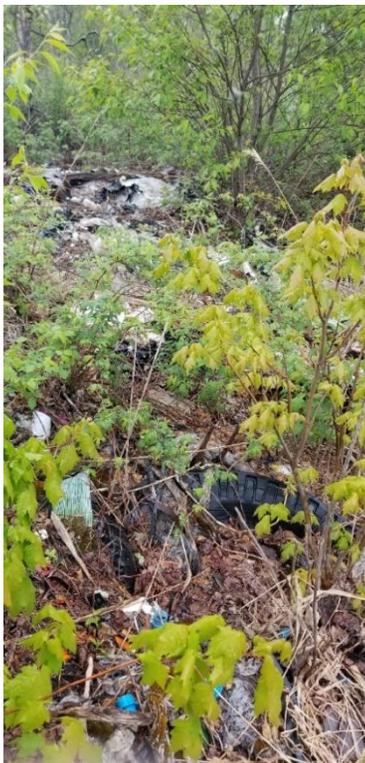
Photo 2 : Présence de résidus divers au sol en surface au travers de la végétation.

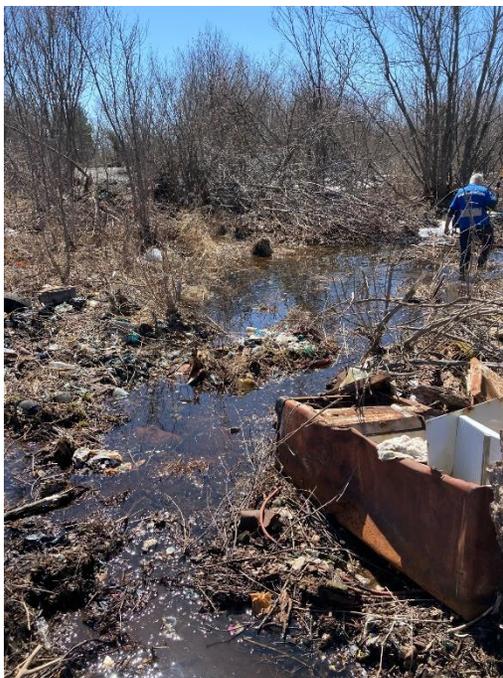
Photo 3 : Présence de résidus divers au sol et dans l'eau sur le site.

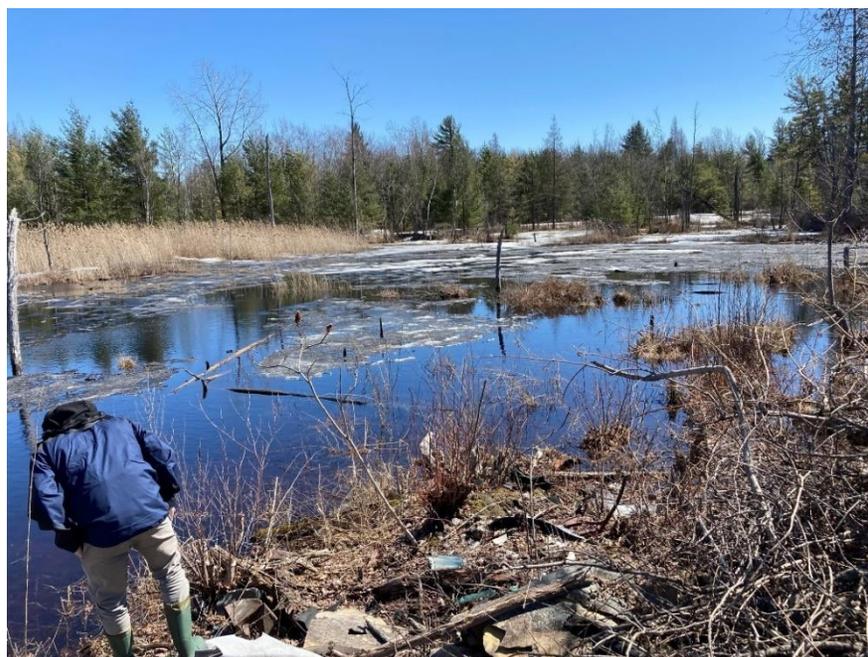
Photo 4 : Vue sur l'étendue d'eau au sud-est du site (station S3) montrant la présence de résidus divers au sol et dans l'eau.

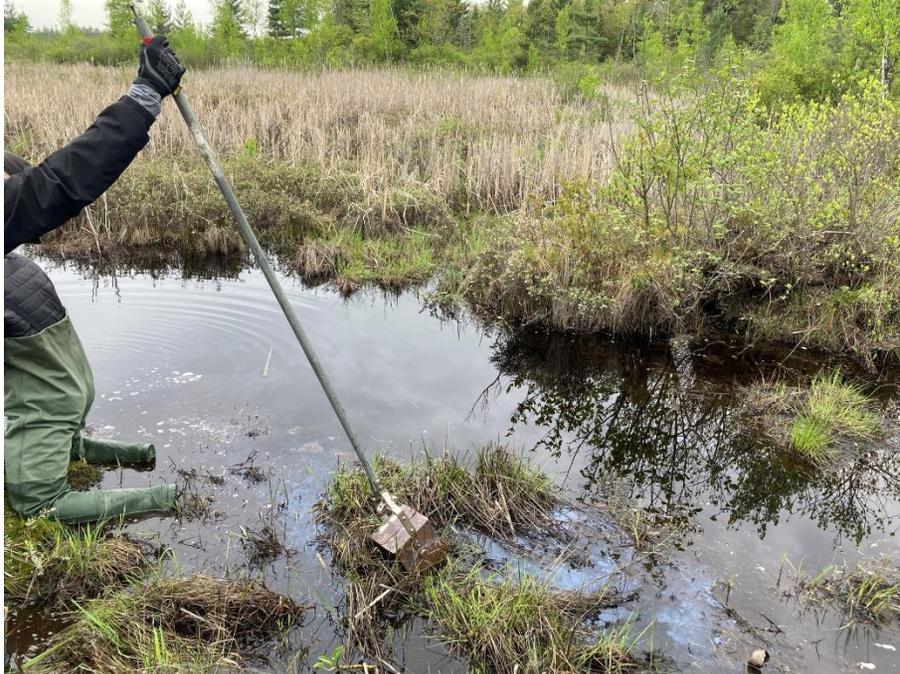
Photo 5 : Benne à sédiment de type Eckmann montée sur perche utilisée pour le prélèvement des échantillons de sédiments à la station S1.

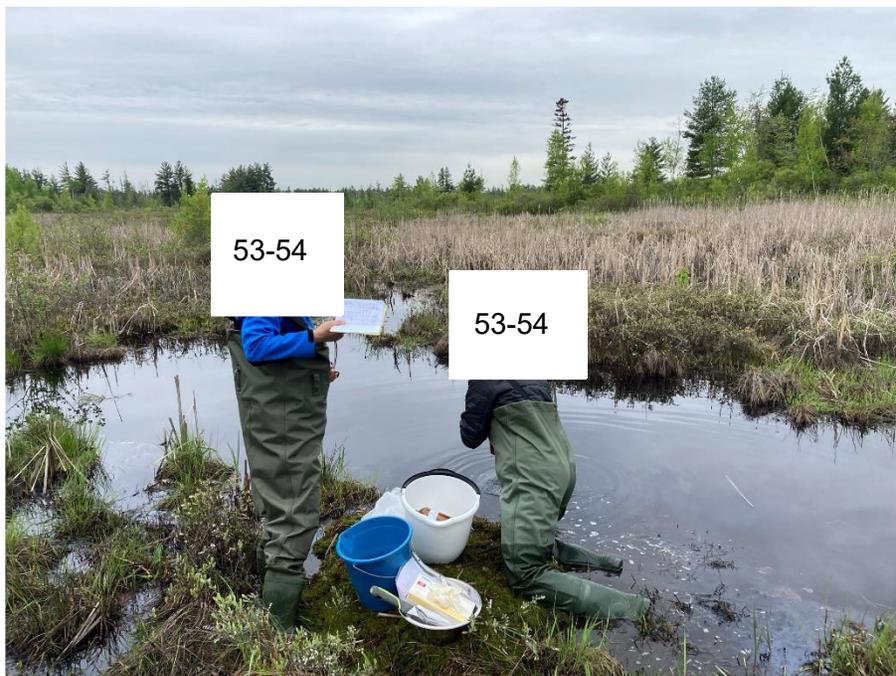
Photo 6 : Prélèvements des échantillons d'eau à la station S2.

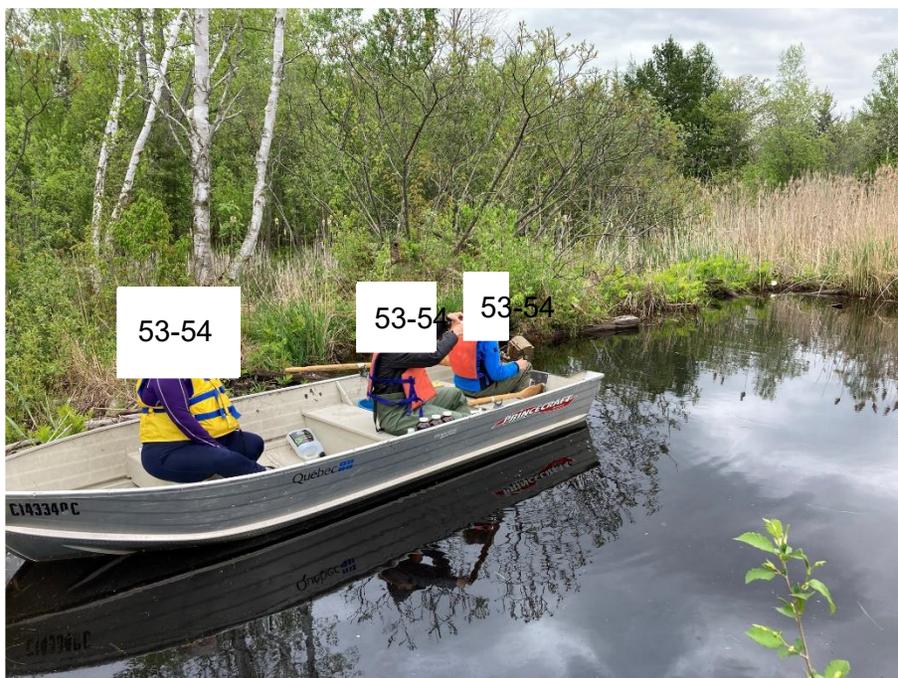
Photo 9 : Prélèvement des échantillons à la station S5.

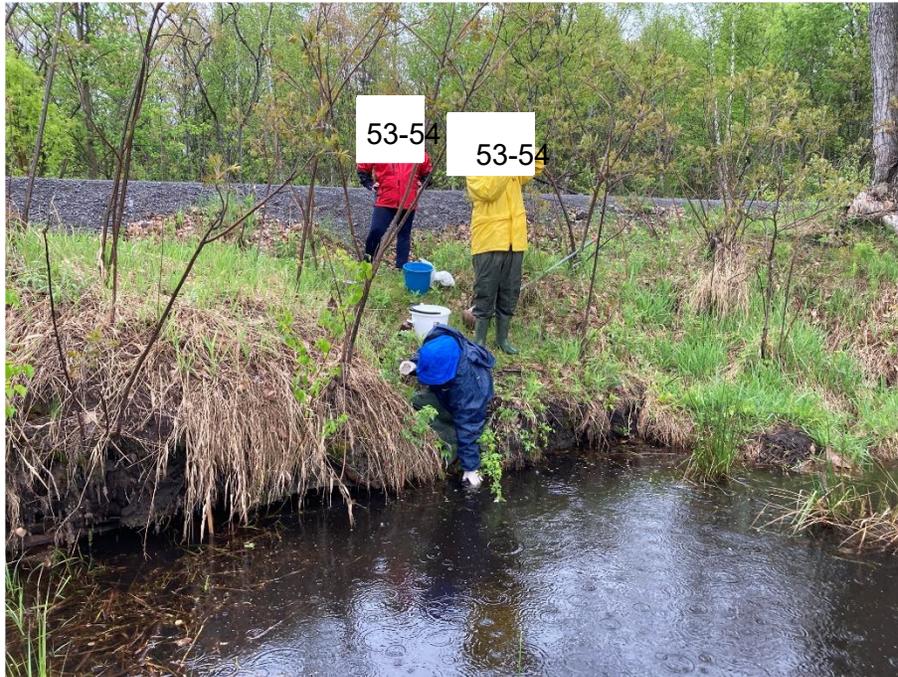
Photo 11 : Prélèvement des échantillons d'eau à la station S7.

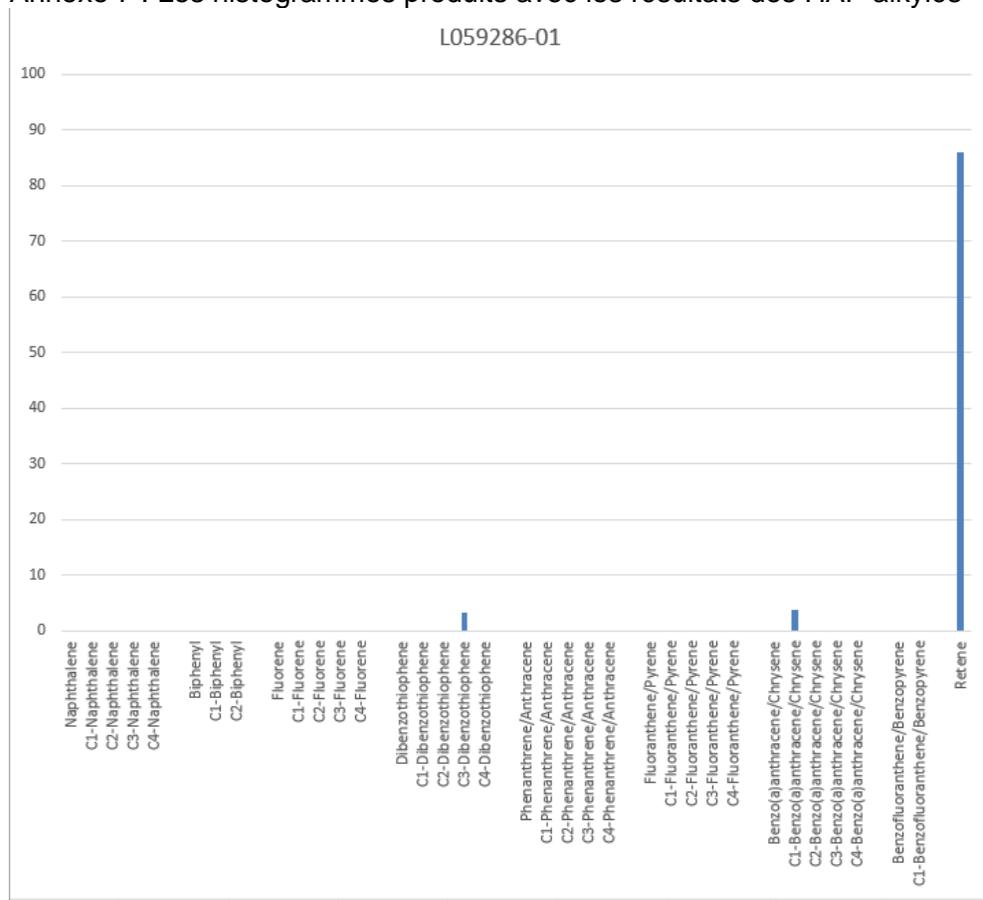
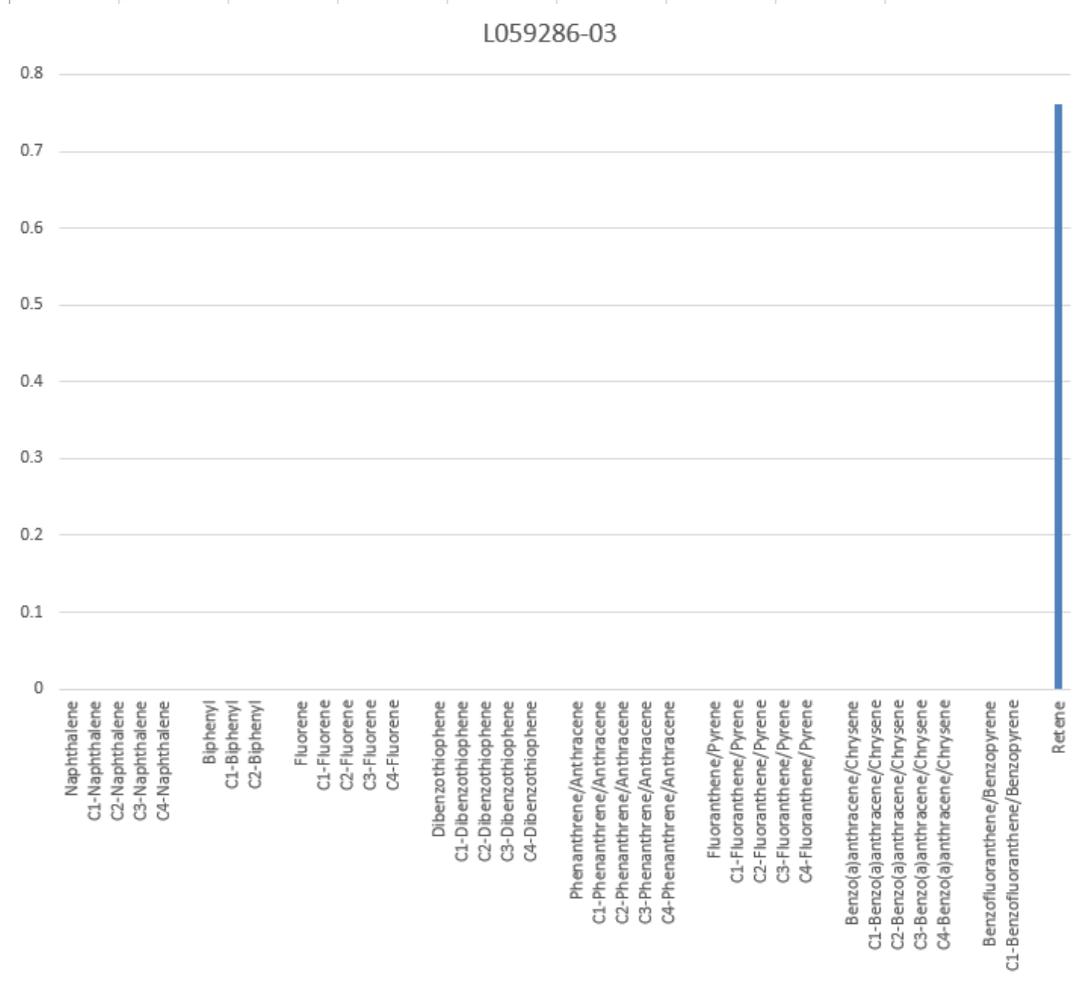
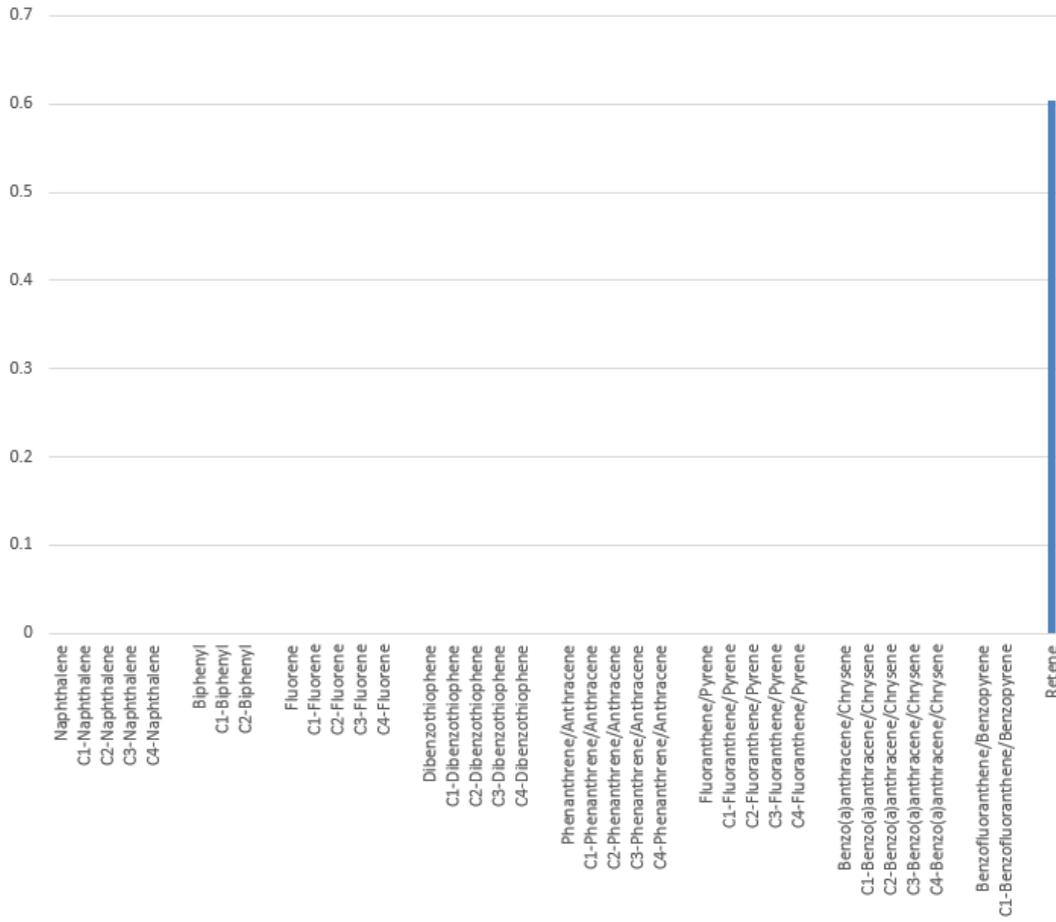
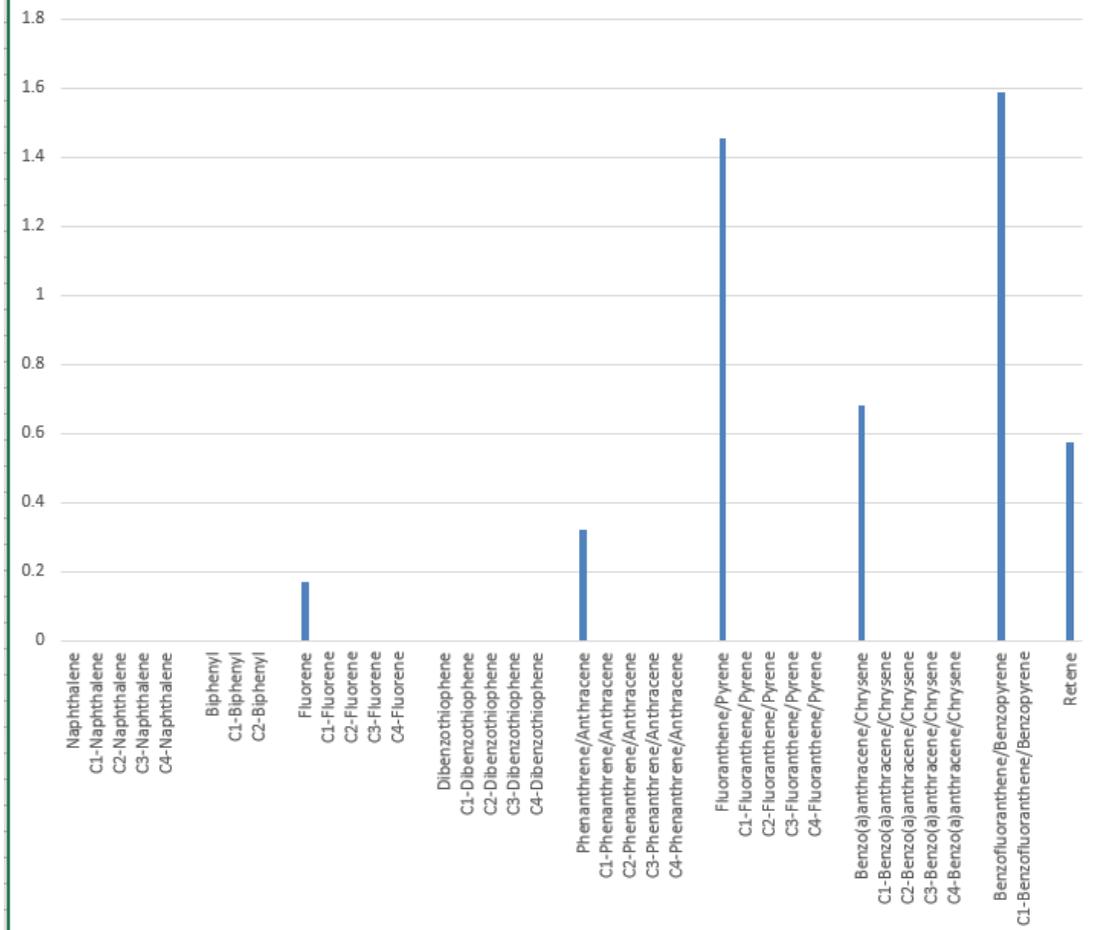
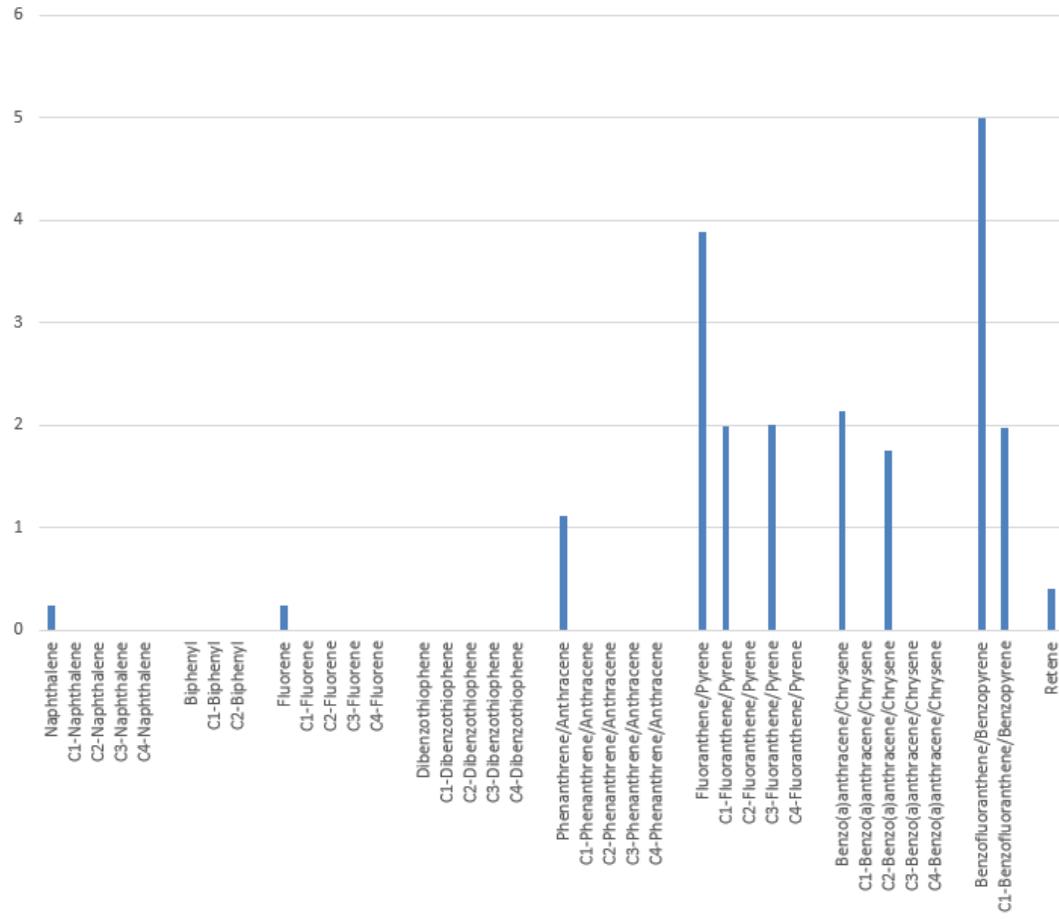
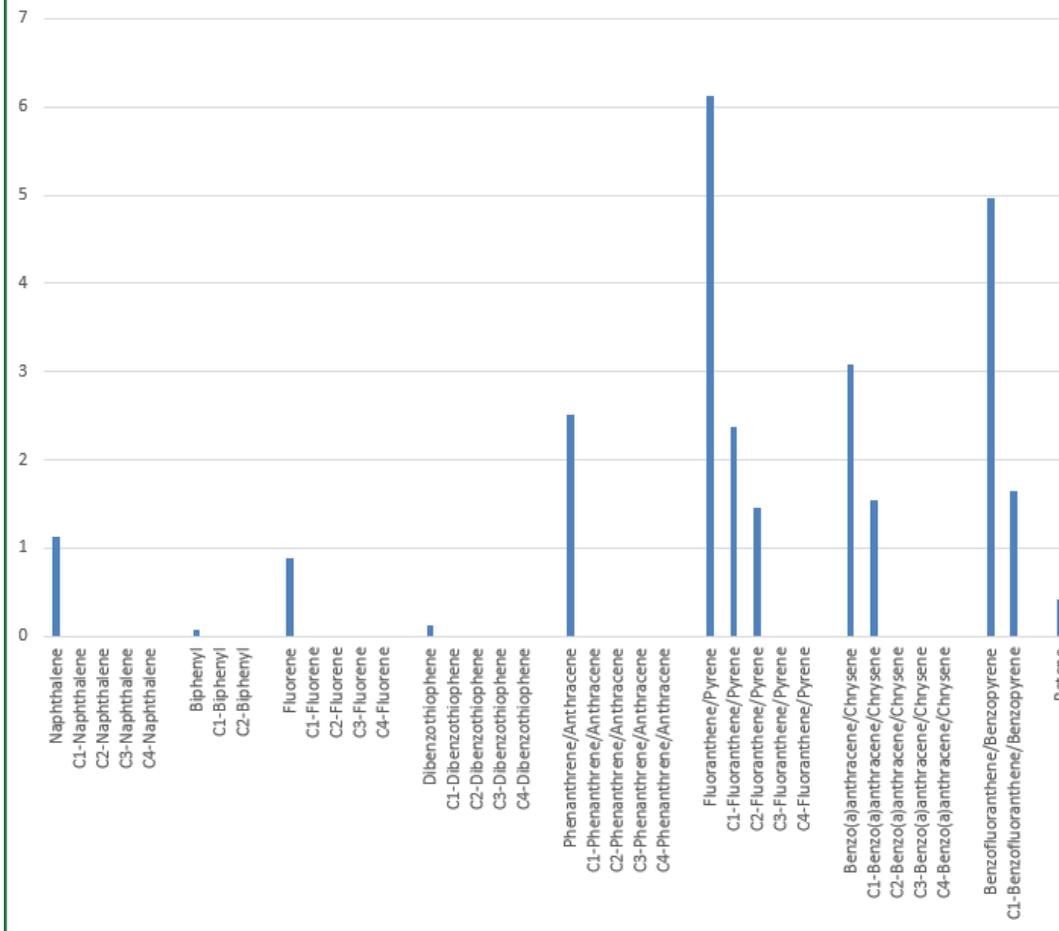
Annexe 7 : Les histogrammes produits avec les résultats des HAP alkylés

Les histogrammes produits avec les résultats des HAP alkylés (annexe 7) démontrent la présence majoritaire de rétène dans les échantillons de sédiments des stations S1 à S3. Le rétène est communément associé à la combustion du bois, il est également associé à des processus bactériens de diagenèse sédimentaire (Jautzy, 2015). Des traces de rétène sont aussi observées dans les

échantillons S4 à S7. Les histogrammes des stations S4 et S7 présentent des bandes associées aux HAP non-alkylés et ceux des échantillons S5 et S6, en plus des bandes d'HAP non-alkylés, montrent la présence de bandes plus petites associées aux HAP alkylés (colonnes avec préfixe C1, C2, C3 ou C4). Comme aucune bande d'HAP non-alkylé n'a été observée dans les échantillons S1 à S3, il est possible de conclure à la présence de deux sources distinctes d'HAP : biogénique associée à la présence de rétène et anthropique associée aux HAP non-alkylés et alkylés. Finalement, l'échantillon S8 montre la présence de bandes associés aux HAP non-alkylés, en plus de celle du rétène, indiquant que les HAP de source anthropique sont détectés jusqu'à cette station.
