Objet : Demande d'accès n° 2024-04-028 – Lettre de réponse

RAPPORT D'INSPECTION

7610-01-01-0403800
11701976 - Usine de béton bitumineux Sintra inc.

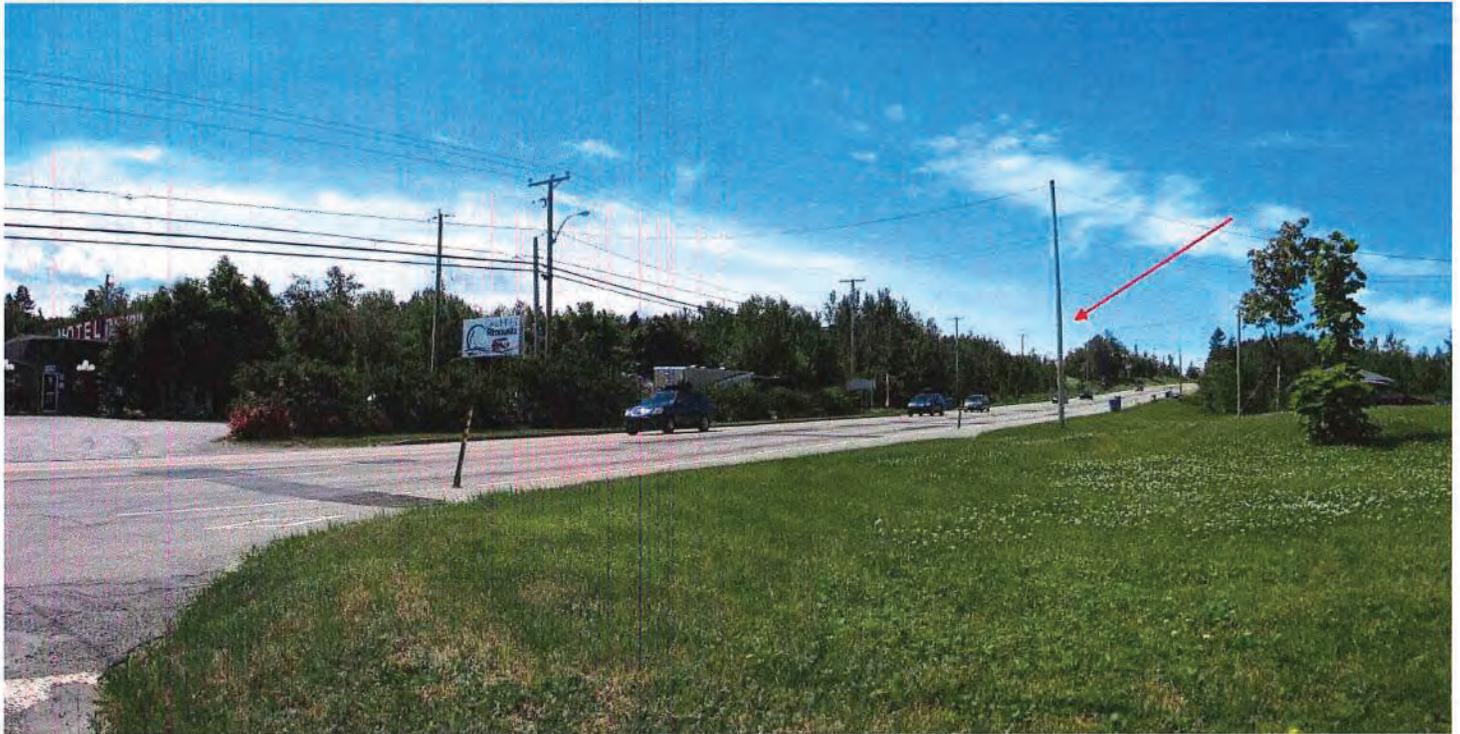
Fusion de IMG_1856 et IMG_1857.jpg

Image 1. Vue à partir de la station où il y a eu la première fiche d'odeur. Vue vers l'usine de béton bitumineux (flèche rouge).

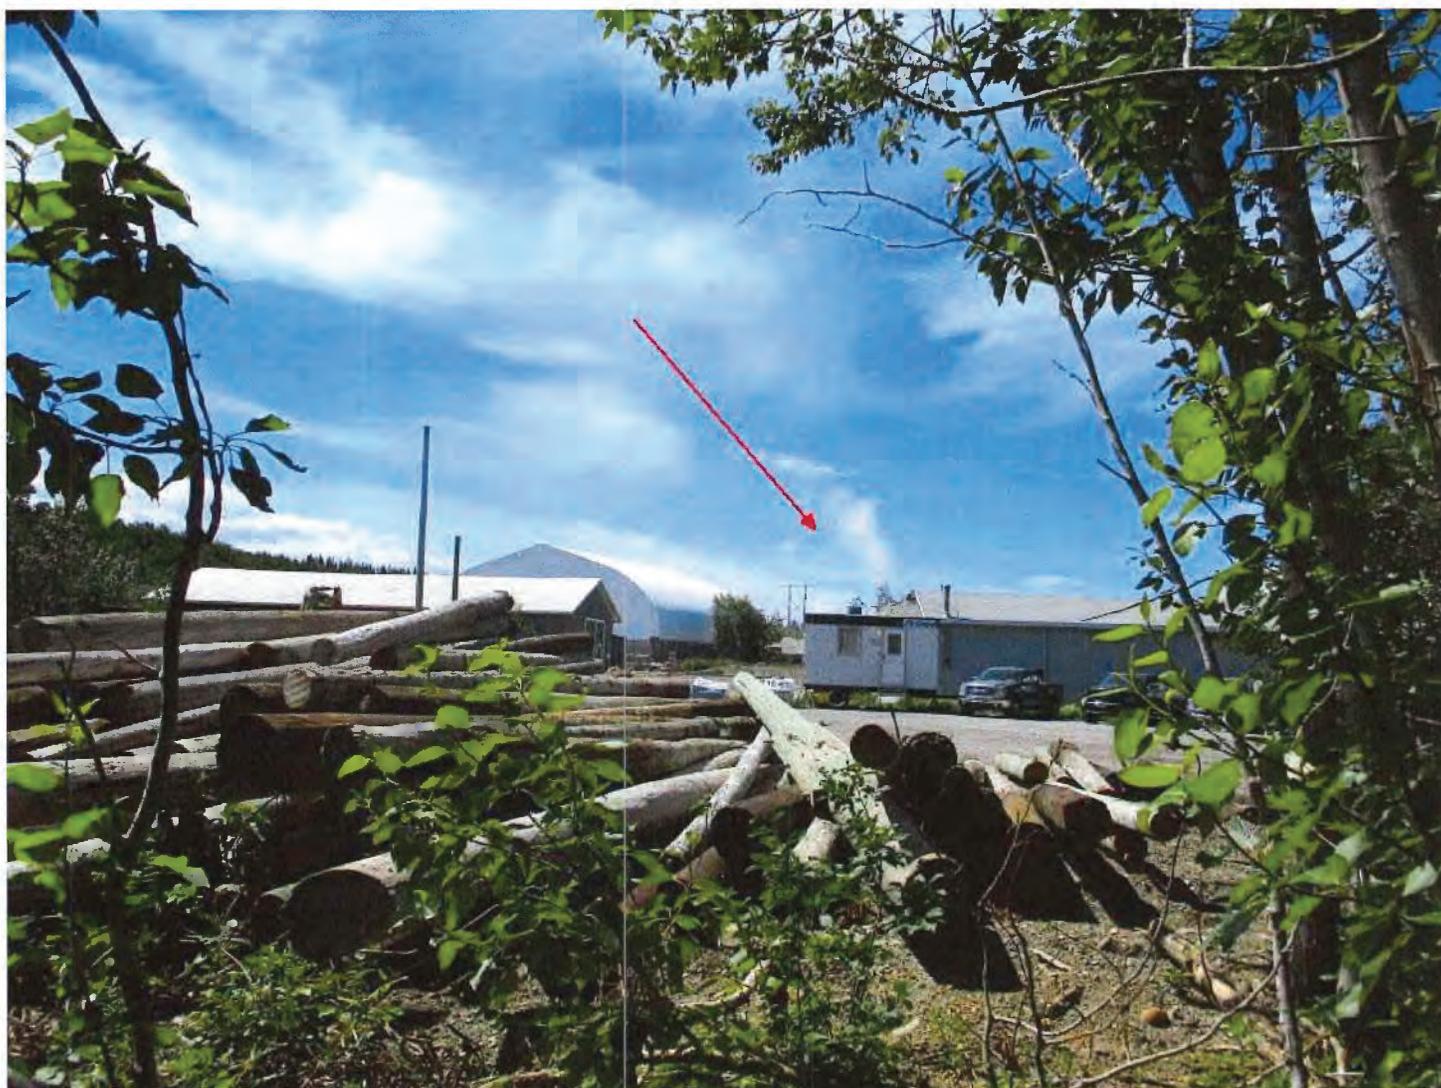
IMG_1861.JPG

Image 3. Vue à partir de la station où il y a eu la deuxième fiche d'odeur. Vue vers l'usine de béton bitumineux (flèche rouge).

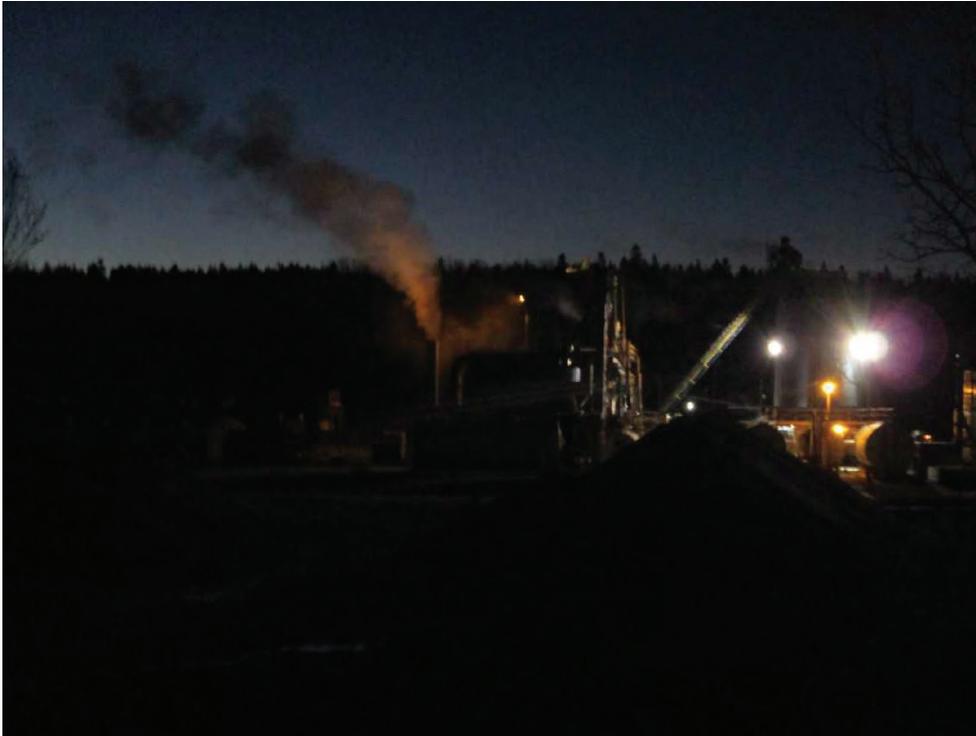
IMG_1976.JPG

Image 1. 2 novembre 2021 : usine de béton bitumineux en opération à l'arrivée sur les lieux.

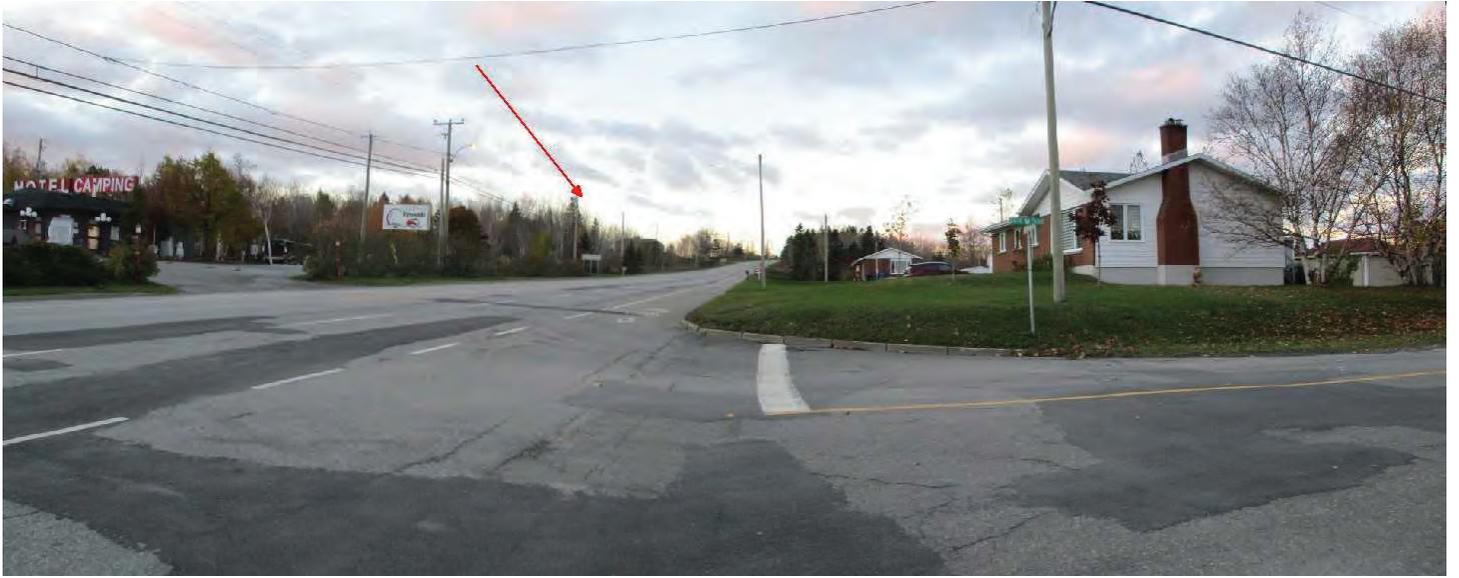
Fusion de IMG_1991, IMG_1992 et IMG_1993.jpg

Image 7. 2 novembre 2021 : vue vers l'ouest à partir de la station 2. Emplacement de l'usine de béton bitumineux (flèche rouge).

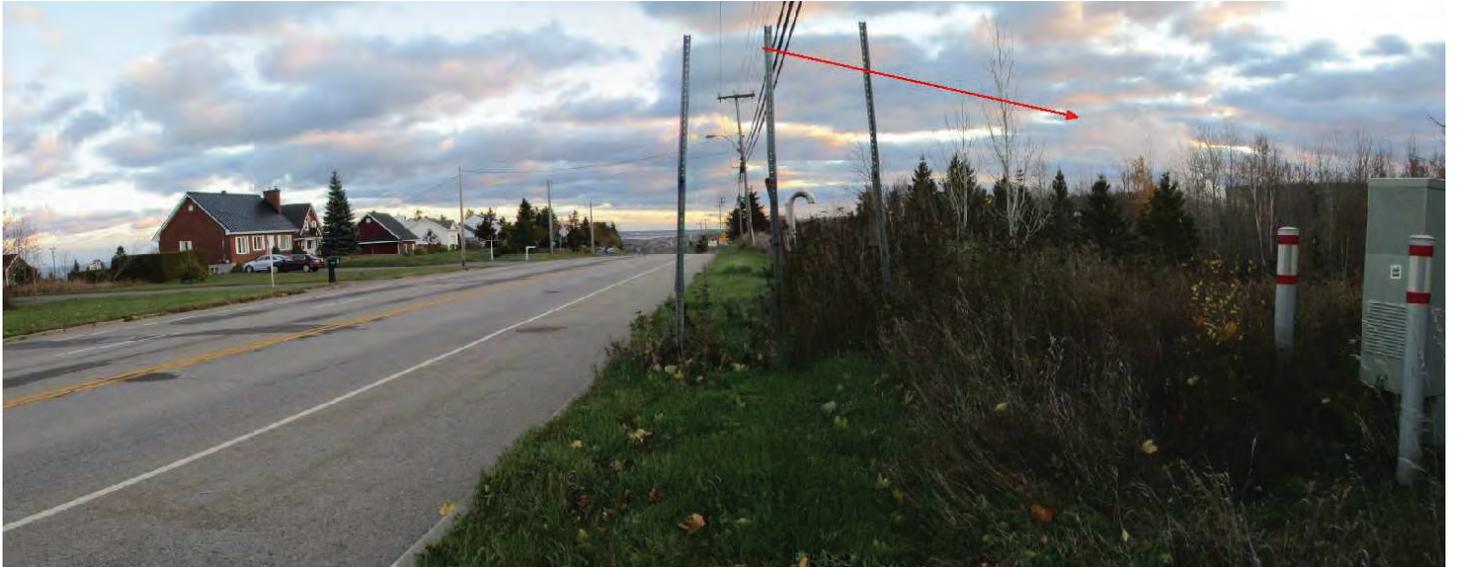
Image 8. 2 novembre 2021 : vue vers l'est à partir de la station 1. Usine en opération avec présence de fumée blanche (flèche rouge).

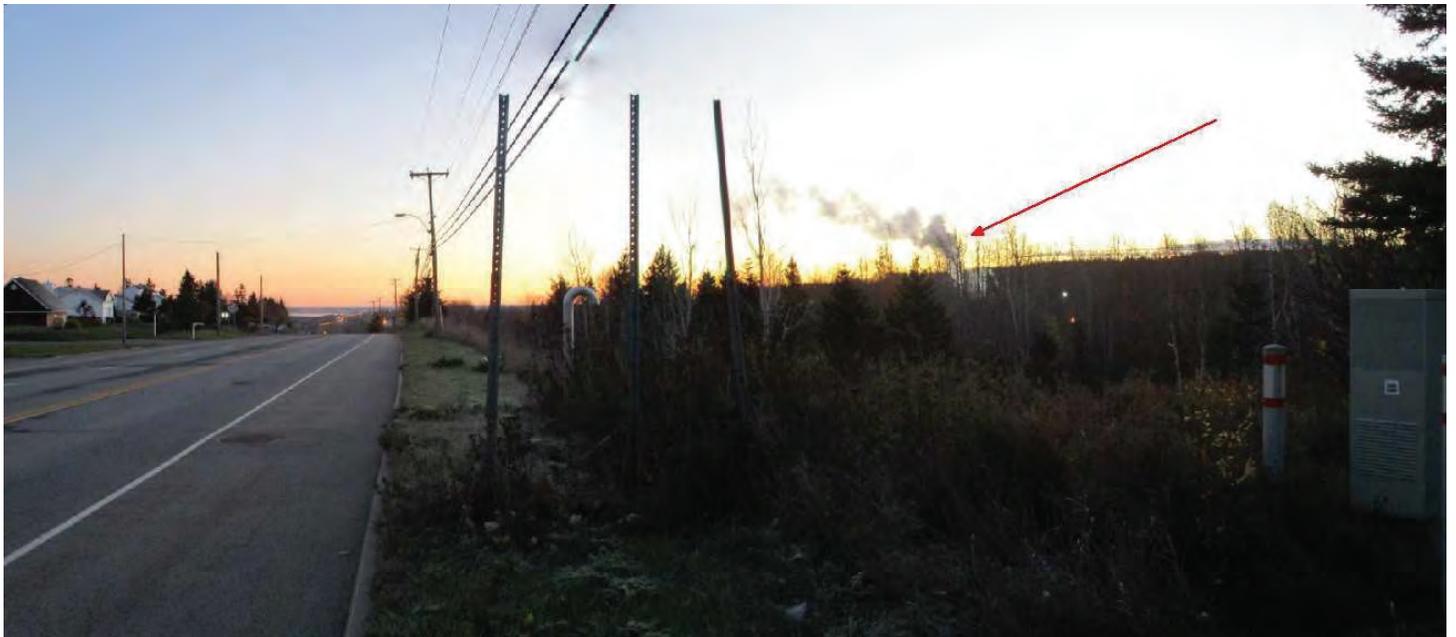
Fusion de IMG_2001, IMG_2002 et IMG_2003.jpg
Image 11. 3 novembre 2021 : vue vers l'est à partir de la station 1. Usine en opération avec présence de fumée blanche (flèche rouge).

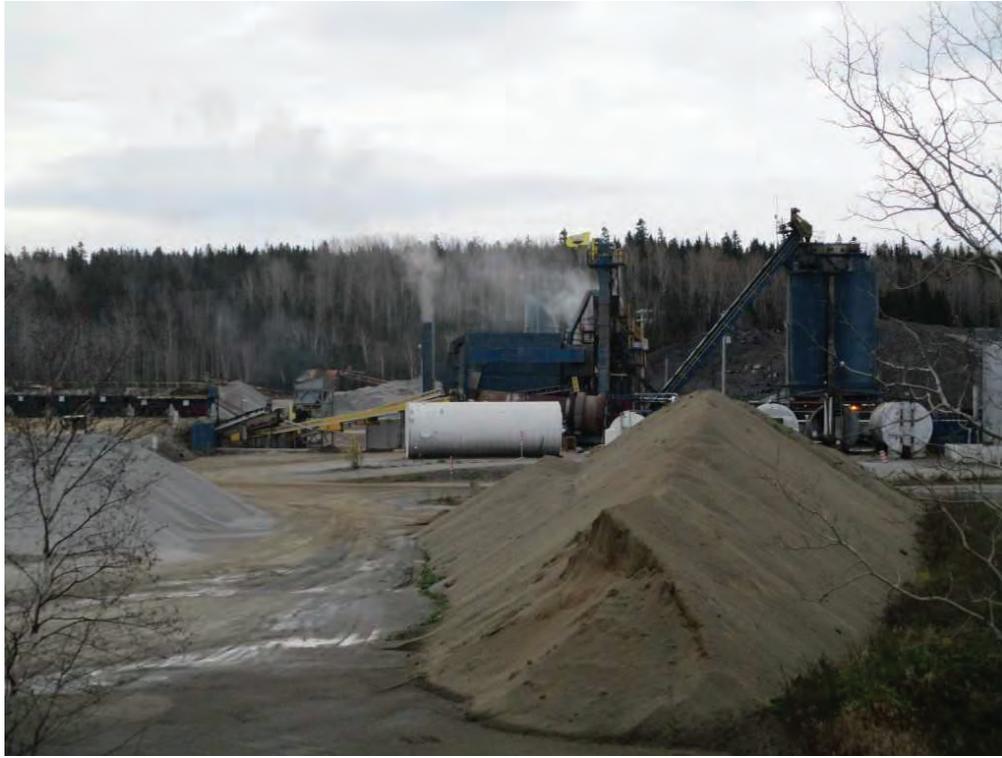
IMG_2007.JPG

Image 16. 9 novembre 2021 : usine de béton bitumineux en opération.

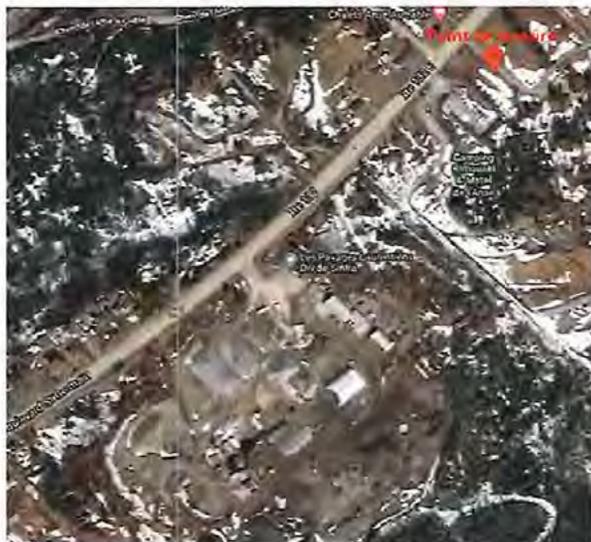
Figure 1 : Position du point de mesures.

L'inspecteur en environnement de la DR a réalisé deux relevés sonores. La position du point de mesures est représentée à la figure 1.

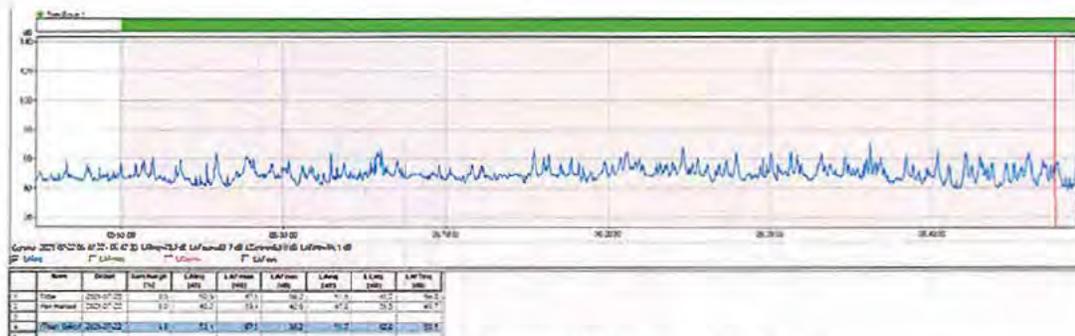
Suite à l'analyse de l'enregistrement sonore, le niveau de bruit ambiant est évalué à 51.7 dBA de nuit comme illustre à la figure 2.

Figure 2 : Enregistrement de la mesure du niveau de bruit ambiant.

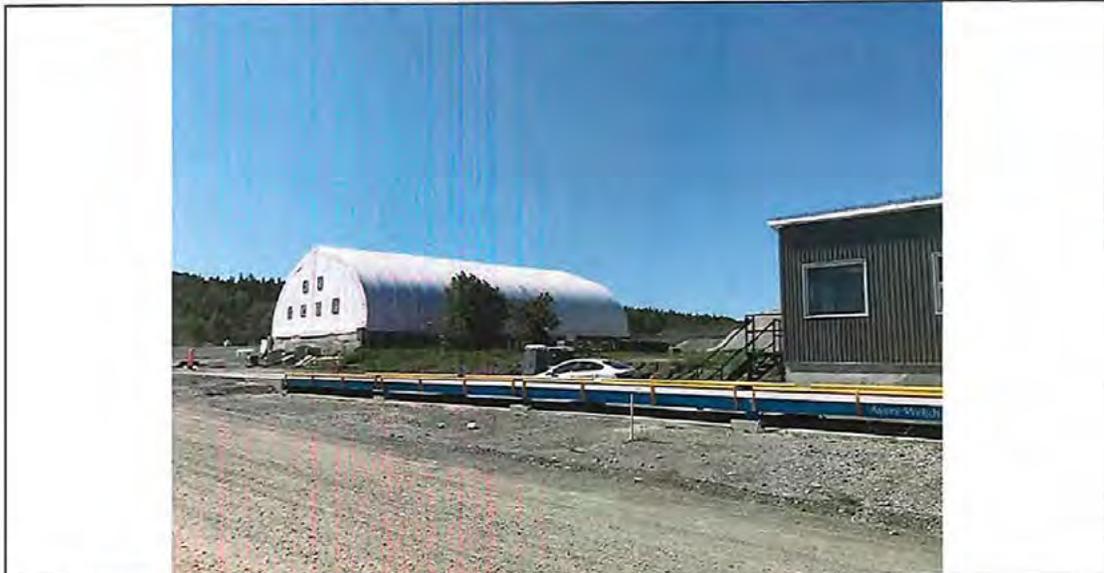
Photo #1 - Vue du méga dôme où est entreposé l'asphalte recyclé 0-10mm provenant du site de Saint-Anaclet-de-Lessard

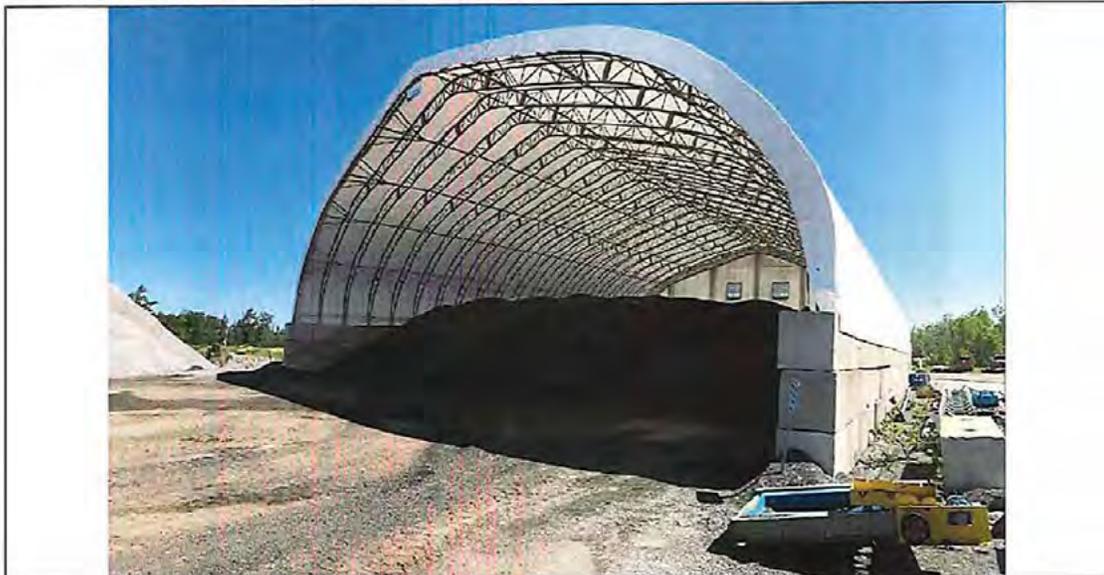
Photo #2 - Vue du méga dôme où est entreposé l'asphalte recyclé 0-10mm provenant du site de Saint-Anaclet-de-Lessard

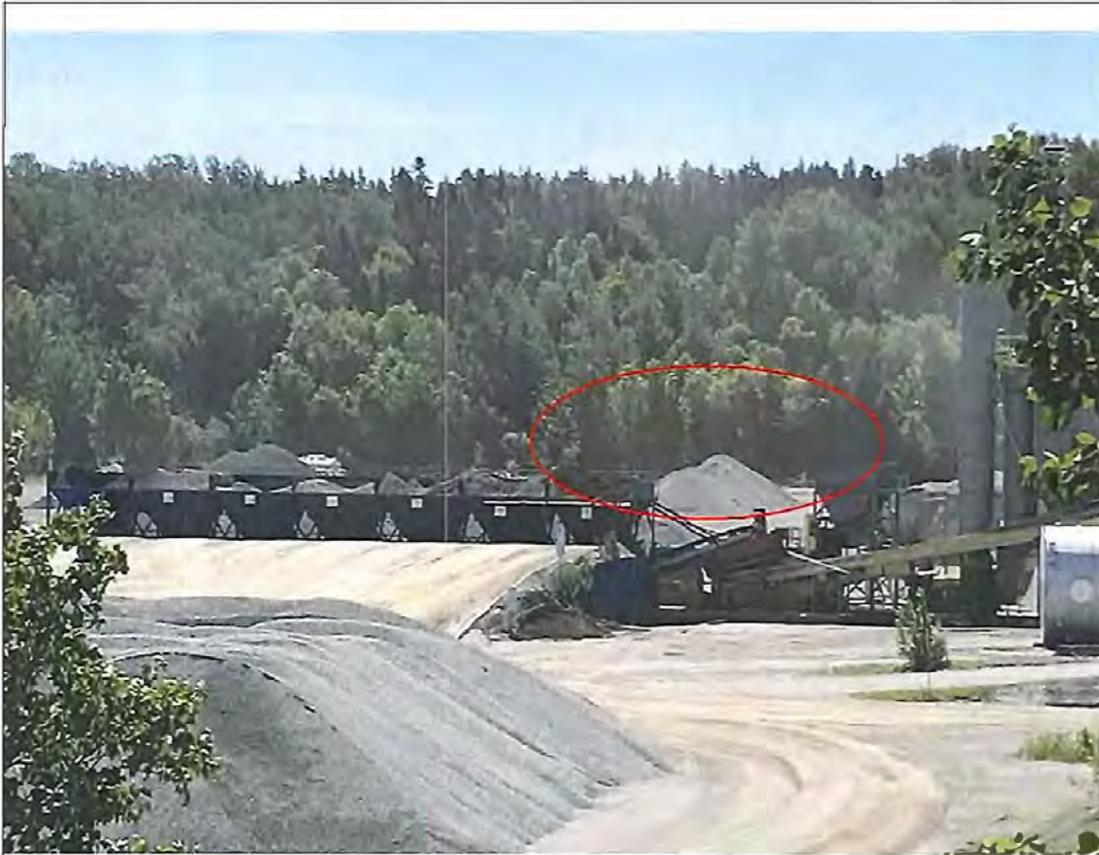
Photo #7 - Photo prise du même angle que celle fournie par le plaignant. En rouge: absence de la structure présente sur la photo du plaignant

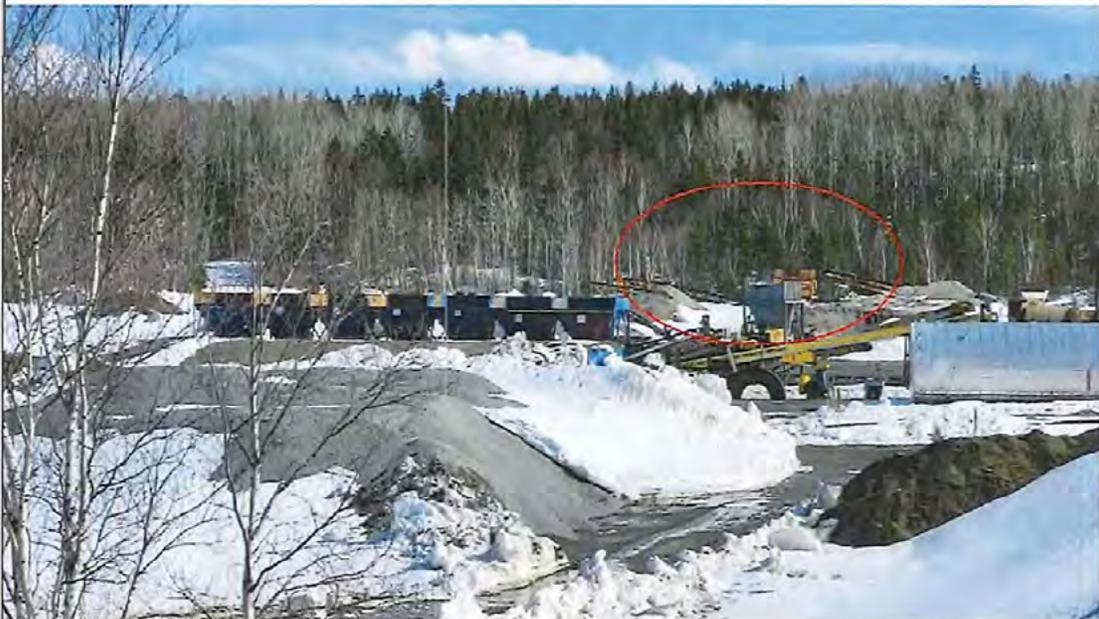
Photo #8 - Photo prise par le plaignant. En Rouge: Structure qui pourrait être un concasseur, un tamiseur ou un convoyeur orange.

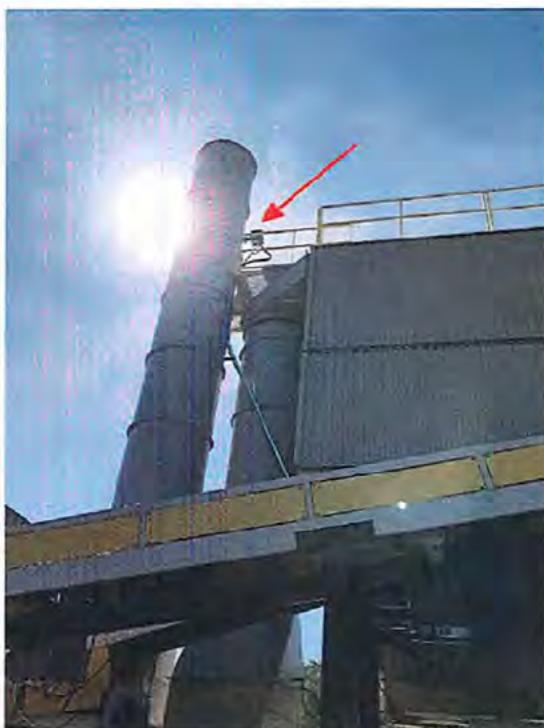
IMG_0077.JPG

Image 1. Système qui mesure et enregistre en continu (SMEC) installé à la cheminée (flèche rouge).

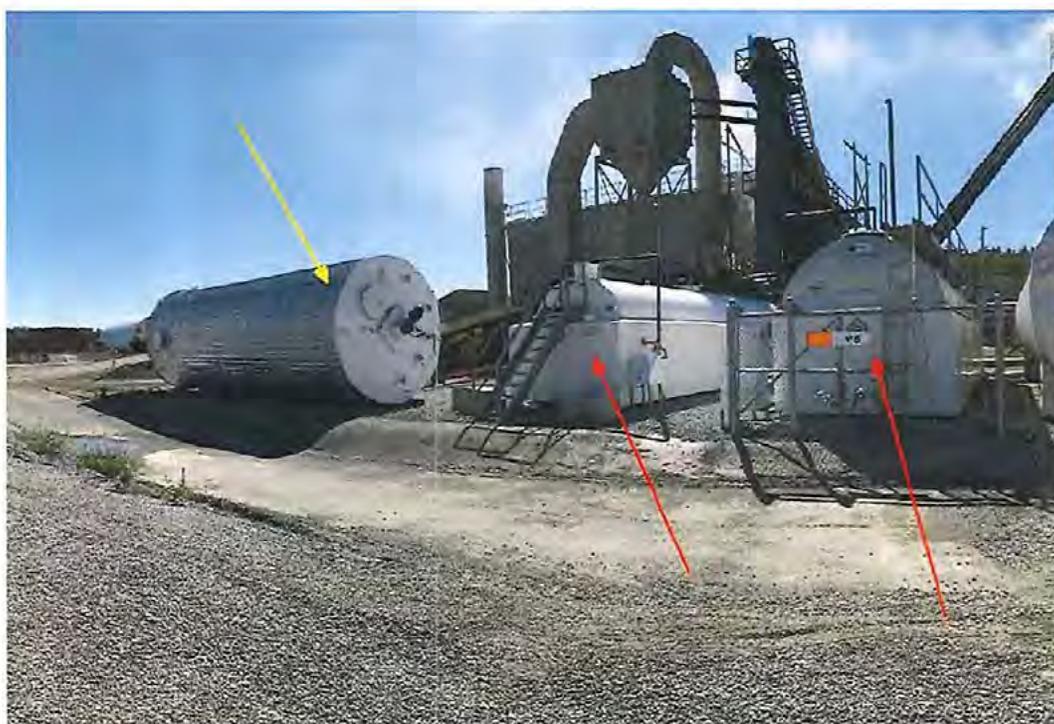
IMG_0071.JPG
Image 5. Présence de deux réservoir hors-sol double paroi pour l'entreposage des huiles usées (flèches rouge). Présence d'un réservoir neuf vide en attente d'un remplacement (flèche jaune).

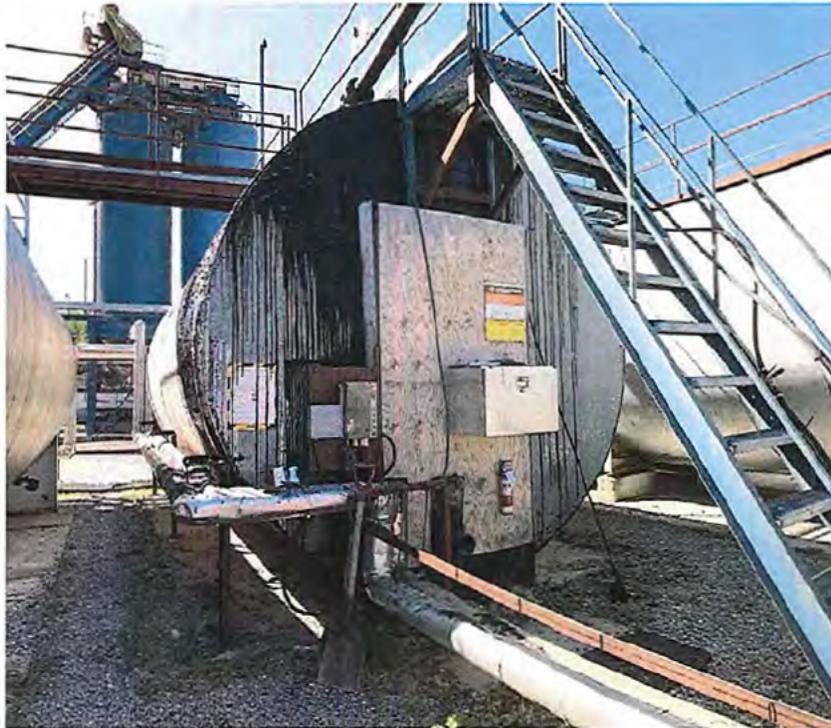
IMG_0066.JPG

Image 7. Présence d'un réservoir avec traces noires. Les traces noires sont sèches et ne s'étendent pas jusqu'au sol. Le gravier au sol est propre.

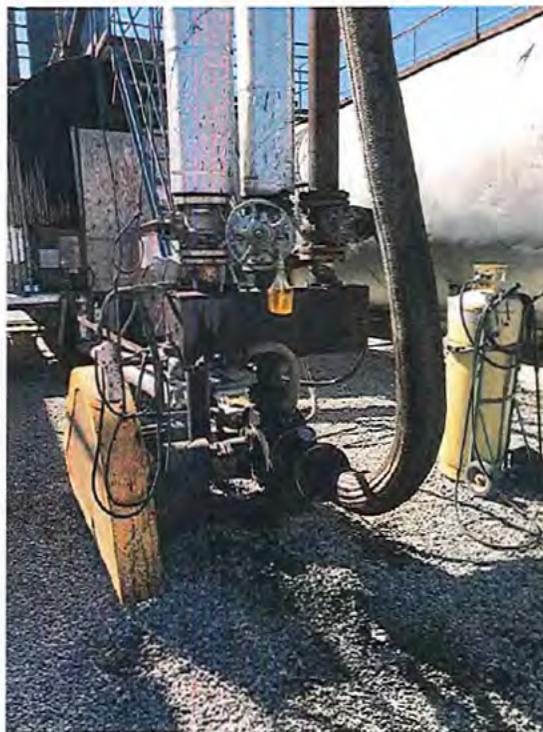
IMG_0067.JPG

Image 8. Présence d'un tuyau flexible où il y a un petit écoulement de liquide noir. Présence de trace noire au sol.

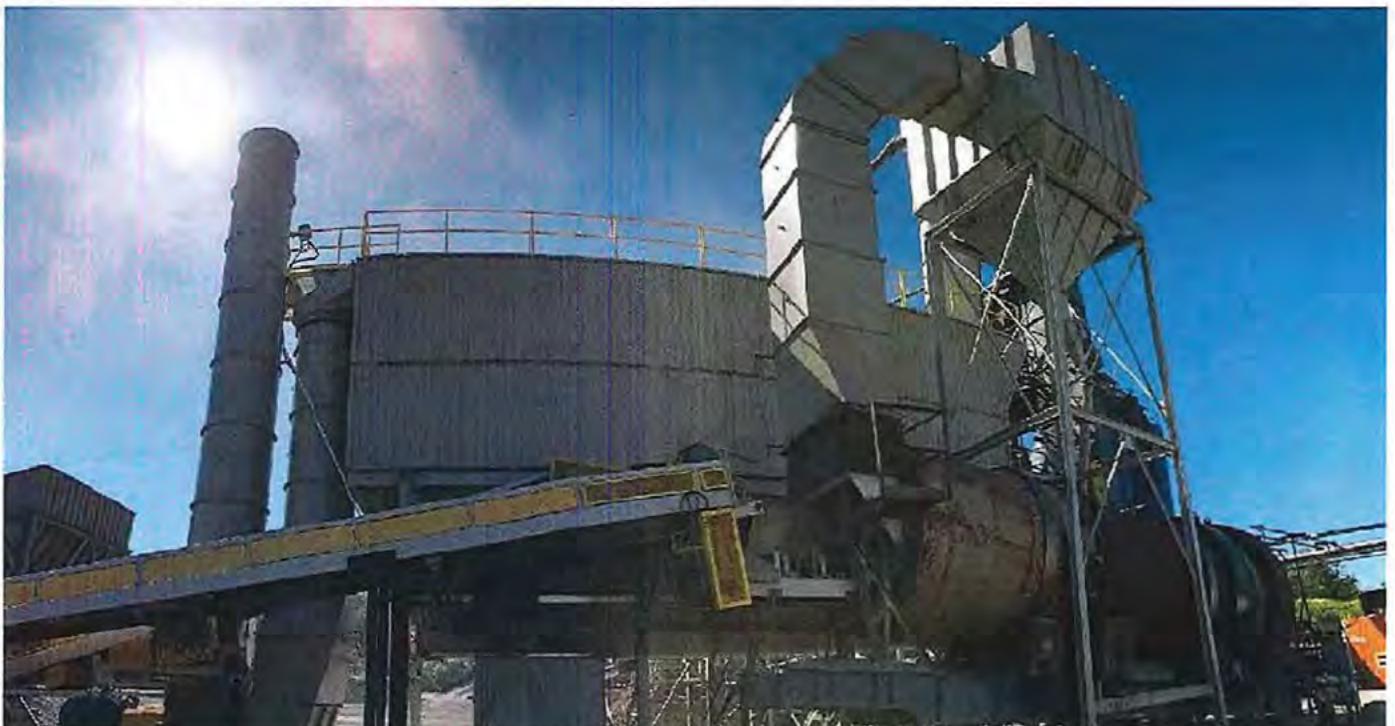
IMG_0080.JPG

Image 9. Nouveaux équipements installés de couleur gris contrairement aux équipements d'origine qui sont bleus.

Nous avons constaté lors de l'inspection du 20 juillet 2022 que des équipements ont été nouvellement installés sur l'usine de béton bitumineux tel qu'un dépoussiéreur et des bennes. Nous désirons obtenir l'ensemble des informations concernant les nouveaux équipements installés, c'est-à-dire, leur marque, modèle, capacité, etc. Nous vous rappelons qu'une modification d'autorisation peut être nécessaire lors de ce type de travaux. Nous procéderons à la modification de l'autorisation si nécessaire. Pour bien comprendre les enjeux et les conclusions sur ce point, il m'est nécessaire d'obtenir les échanges qu'il y a eu entre mes prédécesseurs et votre ministère, il semble y avoir eu une incompréhension selon ce que je comprends de notre côté. Soyez assurés que la situation sera régularisée dès que possible et si nécessaire.

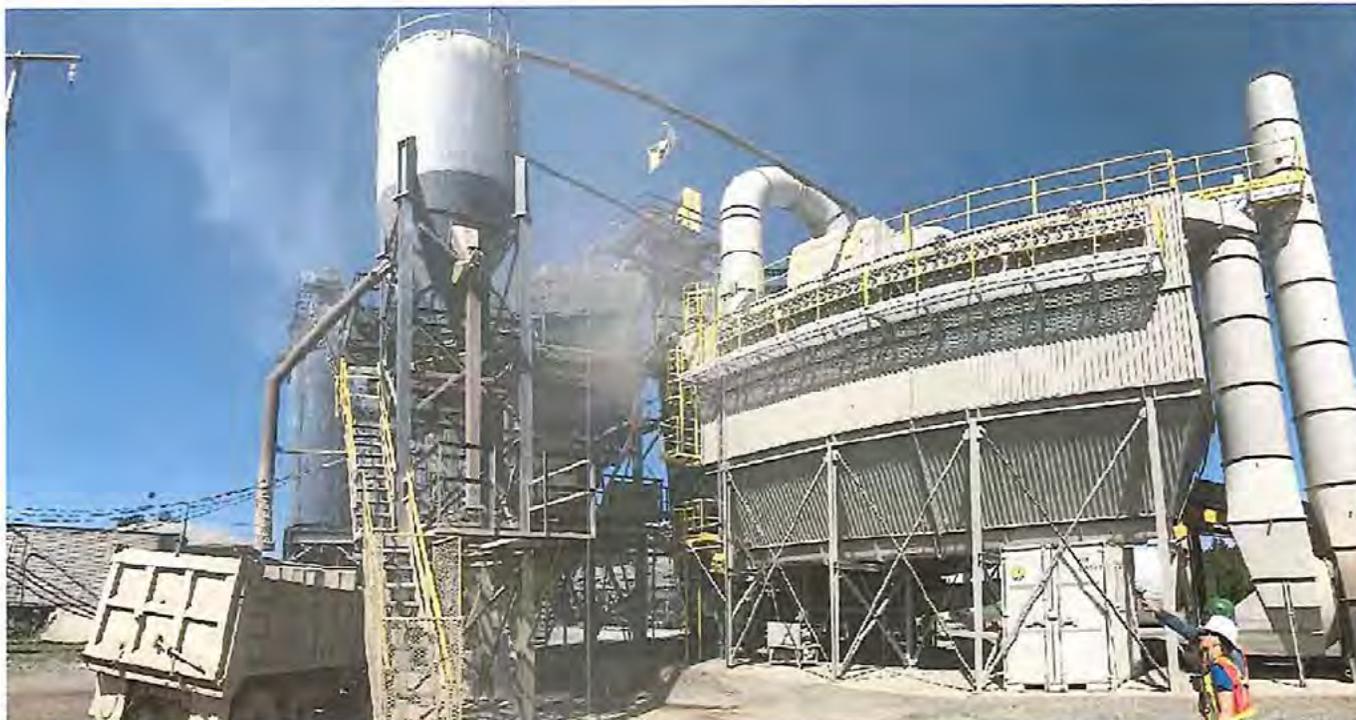
IMG_0082.JPG

Image 10. Nouveaux équipements installés (couleur gris). Ce qui est de couleur bleu était présent. Présence de vapeur/fumée s'échappant de divers endroit sur l'usine.

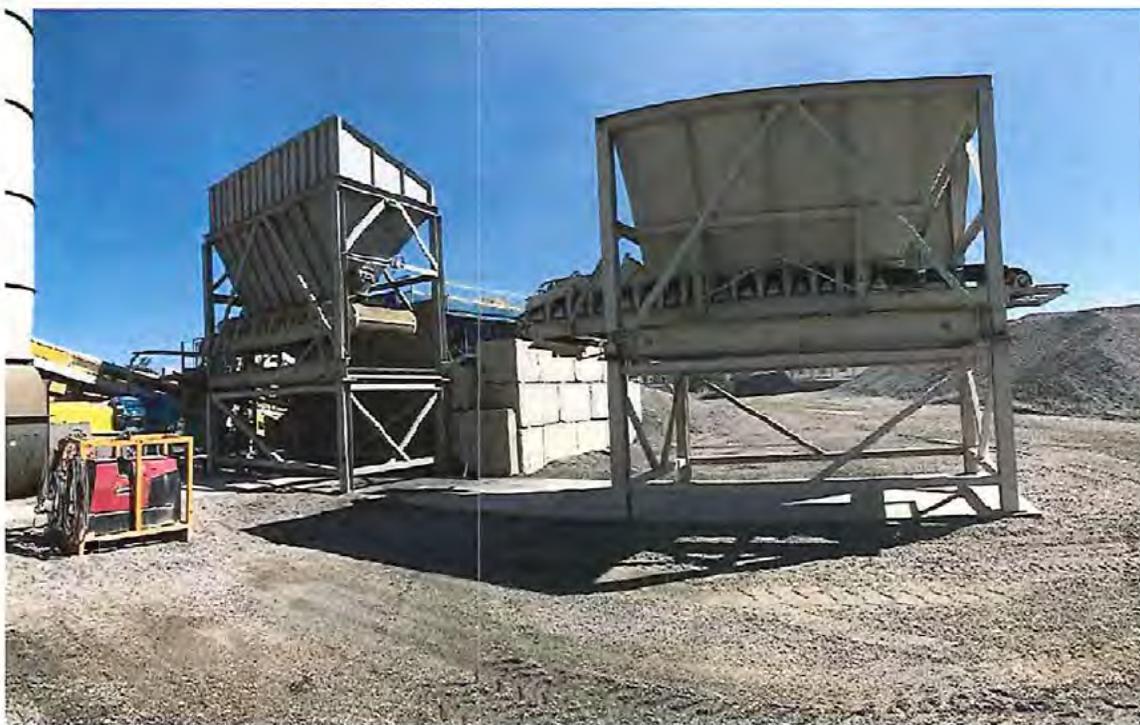
IMG_0081.JPG

Image 11. Nouvelles bennes : certaines sont installés et d'autres en attente de remplacement.

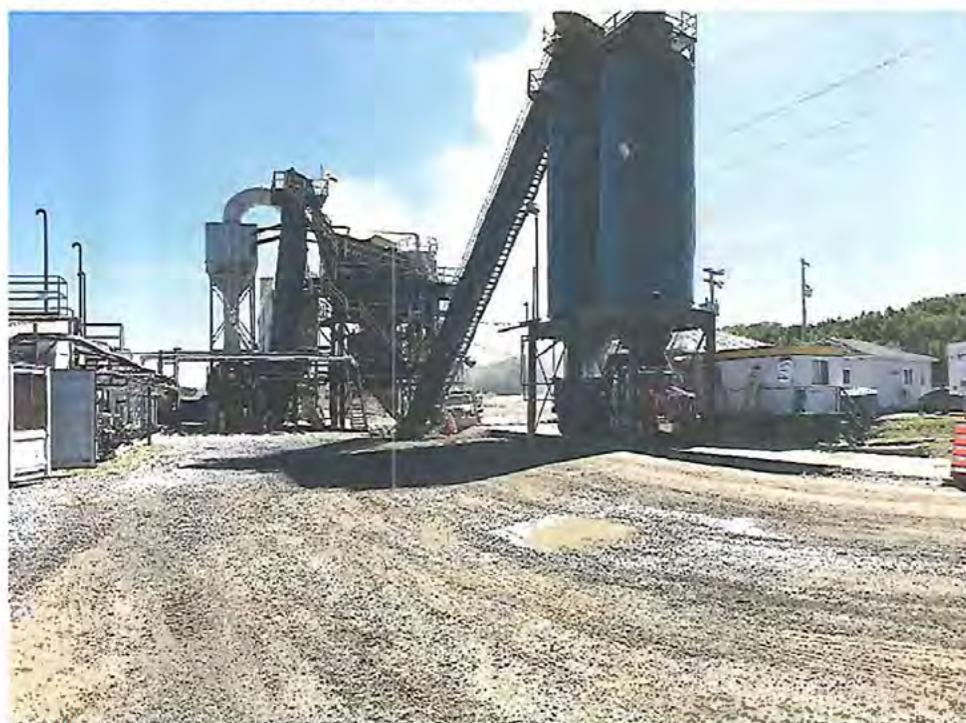
IMG_0083.JPG

Image 12. Autre vue de l'usine avec les silos.

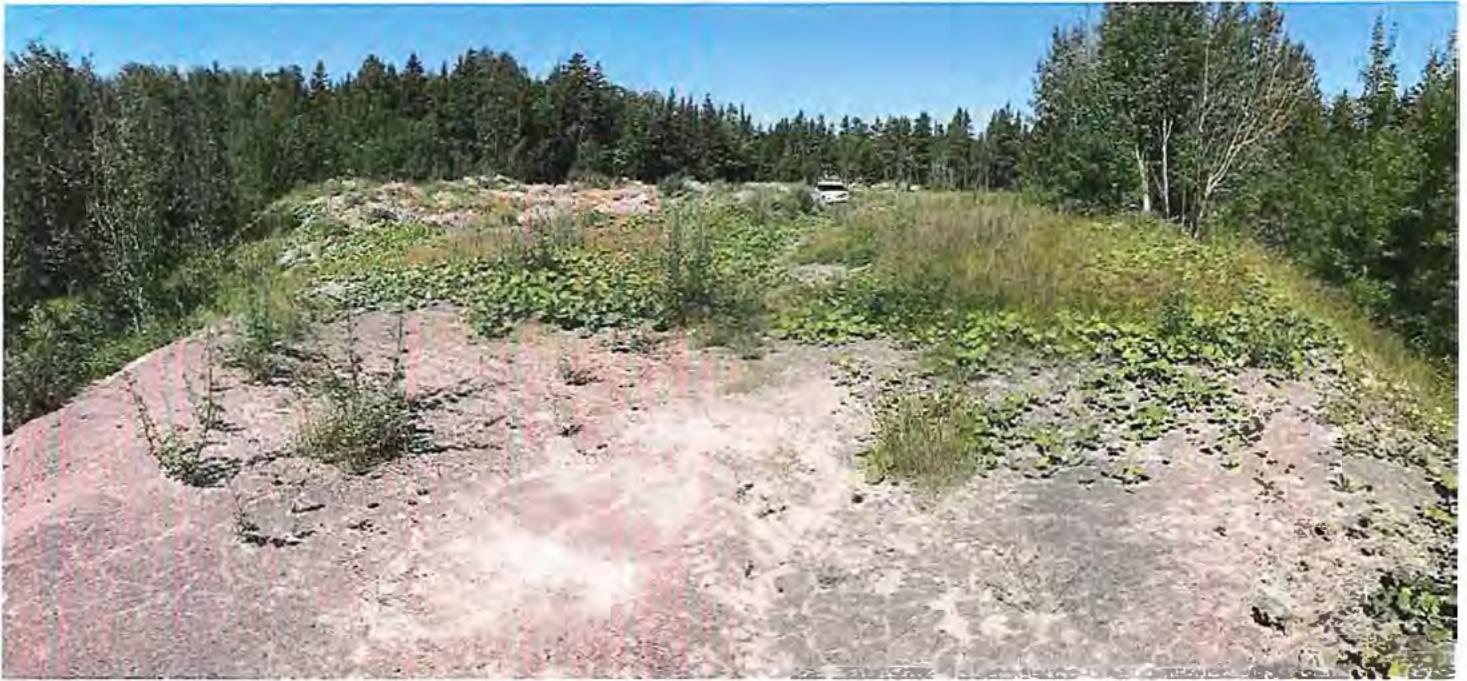
IMG_0084.JPG

Image 13. Site de dépôt de poussière de pierre dans le boisé au sud de l'usine.

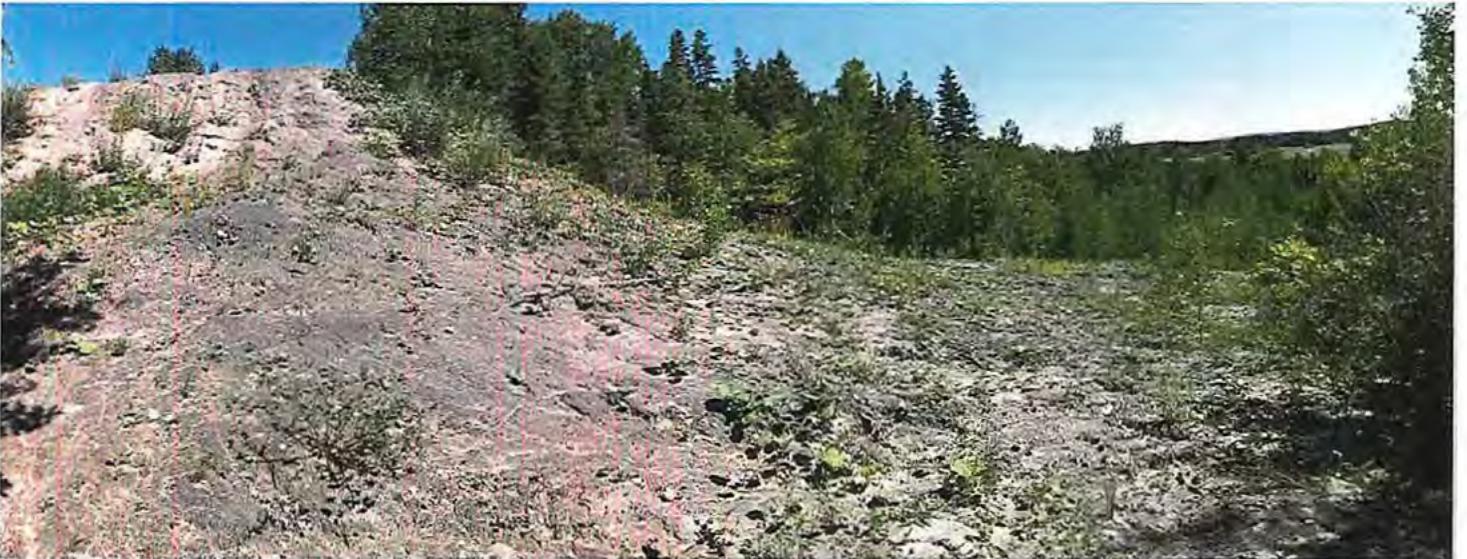
IMG_0085.JPG

Image 14. Le dépôt de poussière de pierre est surélevé par rapport au terrain adjacent au sud.

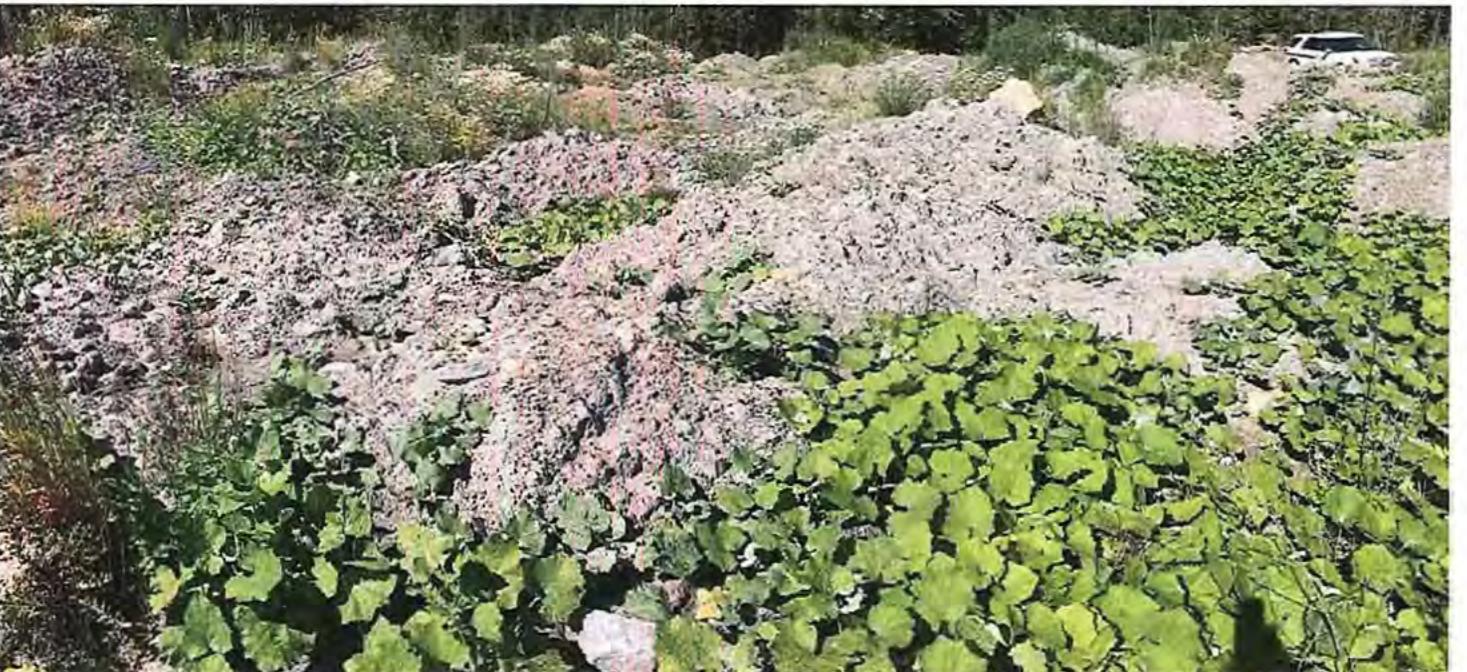
IMG_0086.JPG

Image 15. Reprise légère de la végétation au travers des tas de poussière de pierre.

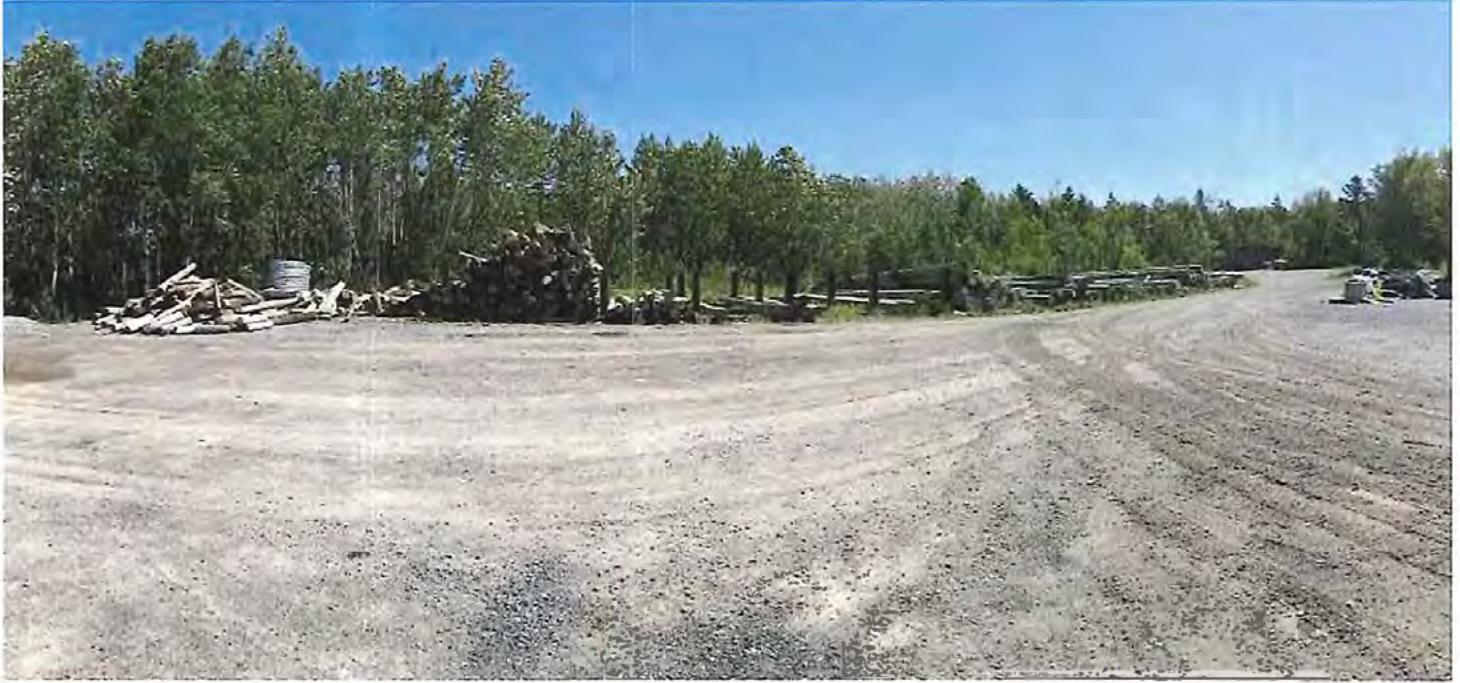
IMG_0087.JPG

Image 16. Présence d'un site d'entreposage de poteau de bois traité situé à la limite est du terrain de l'usine.

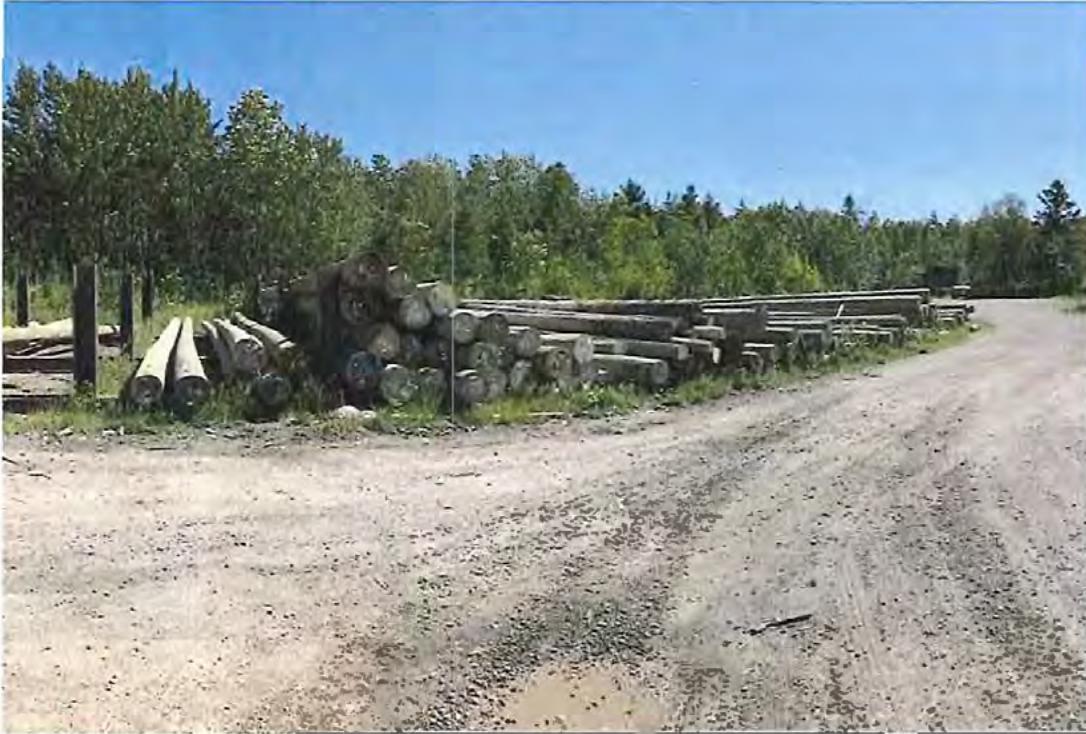
IMG_0088.JPG

Image 17. Vue rapprochée du même site que l'image précédente.
